SJÖHISTORISKA MUSEET
ARKEOLOGISK RAPPORT NR 2017:8

Fartygslämningar i Stockholms inre vatten

Arkeologisk förstudie

Stockholm och Nacka kommuner

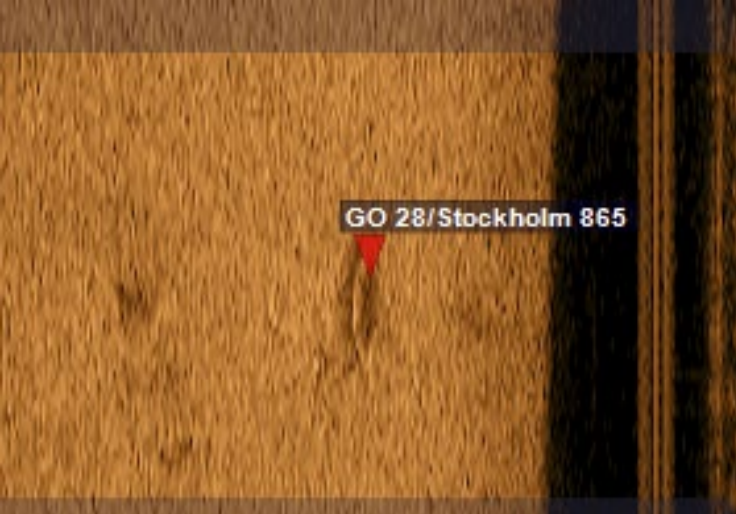
Namn	Stockholm 865
	Position	59°19.379' N 18°05.101' E
	Sonarfil	Side Scan File 047-1104.XTF
	Analyserad	2016-03-07
	Klassifikation	1
	Beskrivning	Fartyglämning. Modern eka. Vrak 15.
	Längd	4 m

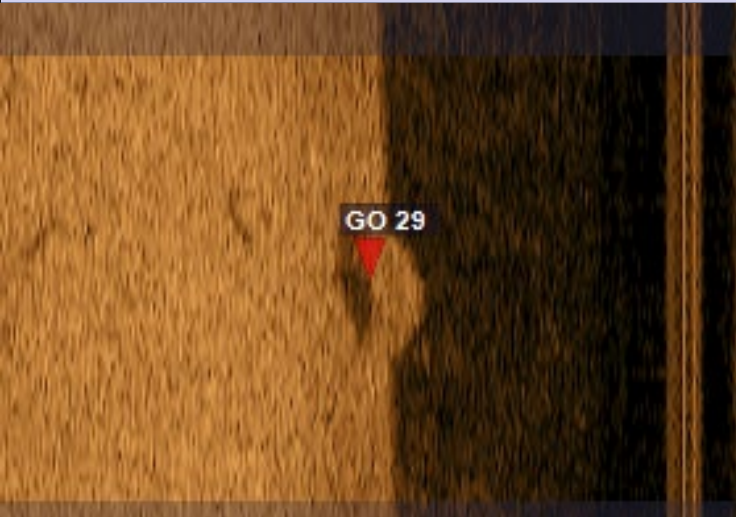
Namn	GO 29
	Position	59°19.327' N 18°05.165' E
	Sonarfil	Side Scan File 047-1109.XTF
	Analyserad	2016-03-07
	Klassifikation	3
	Beskrivning	Löst liggande skeppstimmer, besiktigt 2015 av SMM. Se även GO 30
	Längd	4 m

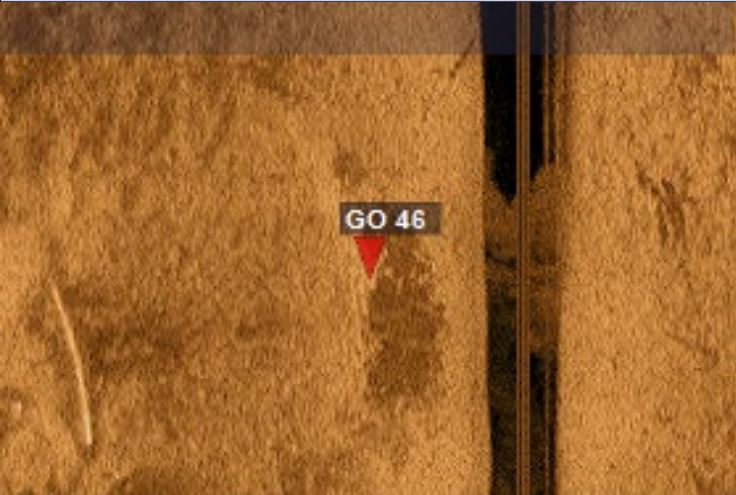
Namn	GO 46
	Position	59°19.436' N 18°05.640' E
	Sonarfil	Side Scan File 047-1202.XTF
	Analyserad	2016-03-07
	Klassifikation	3
	Beskrivning	Möjlig fartygslämning eller rester av brygga.
	Längd	20 m

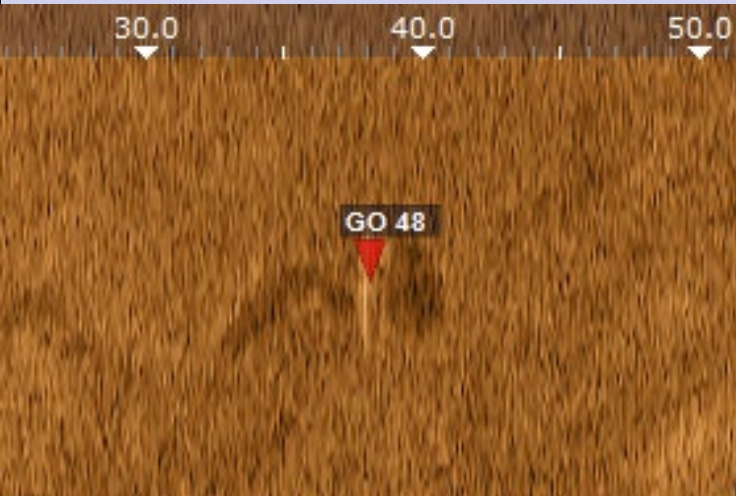
Namn	GO 48
	Position	59°19.405' N 18°5.596' E
	Sonarfil	Side Scan File 047-1202.XTF
	Analyserad	2016-03-07
	Klassifikation	3
	Beskrivning	Okänt objekt, möjligt timmer.
	Längd	4 m

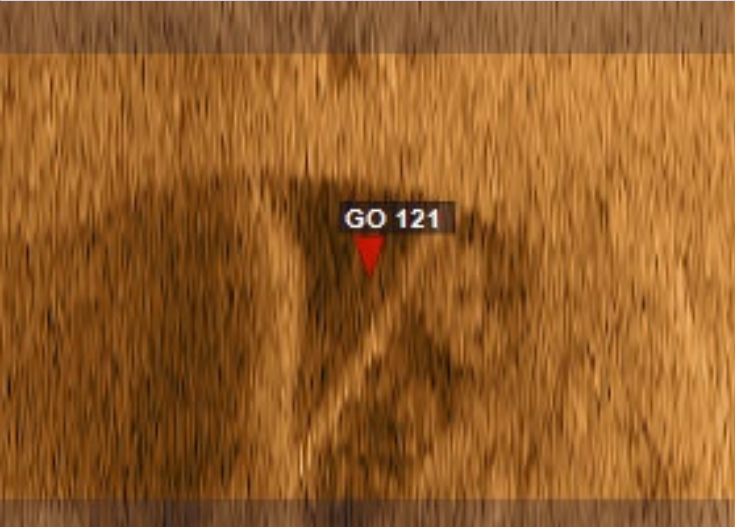
Namn	GO 121
	Position	59°19.191' N 18°07.058' E
	Sonarfil	Side Scan File 047-1338.XTF
	Analyserad	2016-03-07
	Klassifikation	3
	Beskrivning	Okänt objekt, möjlig fartygs- eller brygg- lämning
	Längd	20 m

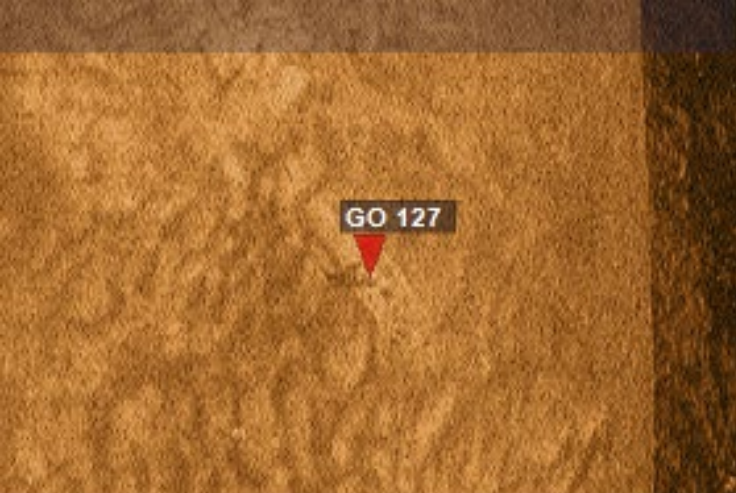
Namn	GO 127
	Position	59°19.191' N 18°09.569' E
	Sonarfil	Side Scan File 047-1401.XTF
	Analyserad	2016-03-07
	Klassifikation	2
	Beskrivning	Trolig fartygslämning
	Längd	20 m

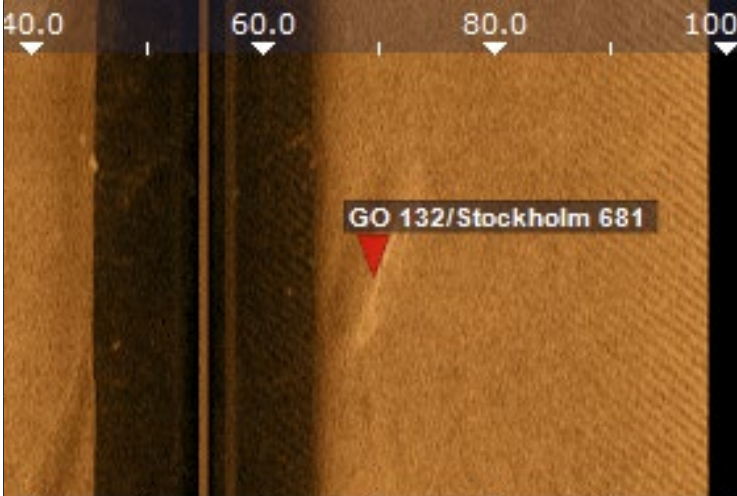
GO 132

<table><tr> <td>Namn</td> <td>GO 132</td> </tr><tr> <td>Position</td> <td>59°19.144' N 18°05.767' E</td> </tr></table>

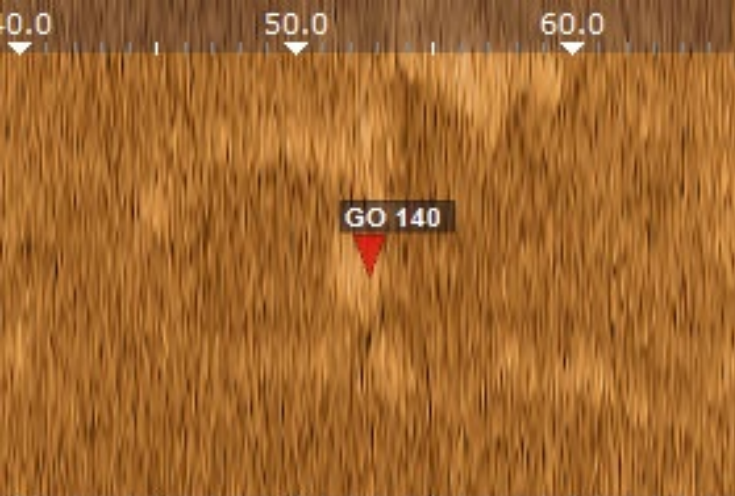
Namn	GO 140
	Position	59°19.130' N 18°08.440' E
	Sonarfil	Side Scan File 047-1458.XTF
	Analyserad	2016-03-07
	Klassifikation	5
	Beskrivning	Otydligt objekt, möjlig geologisk formation.
	Längd	20 m

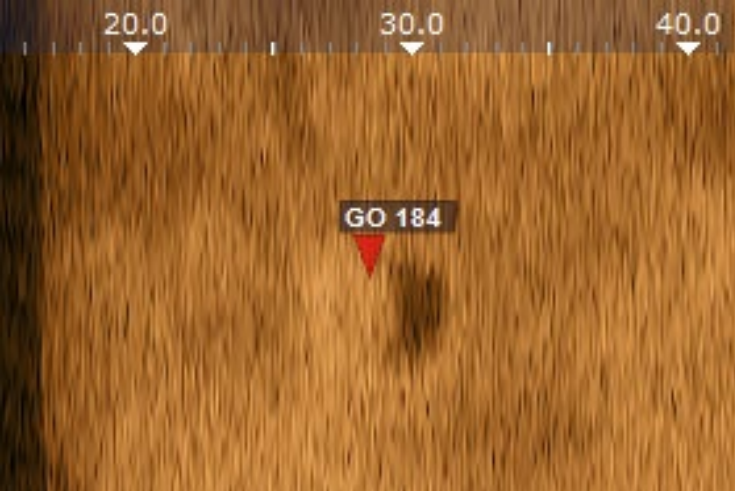
Namn	GO 184
	Position	59°19.107' N 18°07.414' E
	Sonarfil	Side Scan File 047-1458.XTF
	Analyserad	2016-03-08
	Klassifikation	3
	Beskrivning	Okänt objekt, möjlig sten. Positionen nära den plats där bogserbåten Tyr (Nacka 215) ligger förlist.
	Längd	4 m

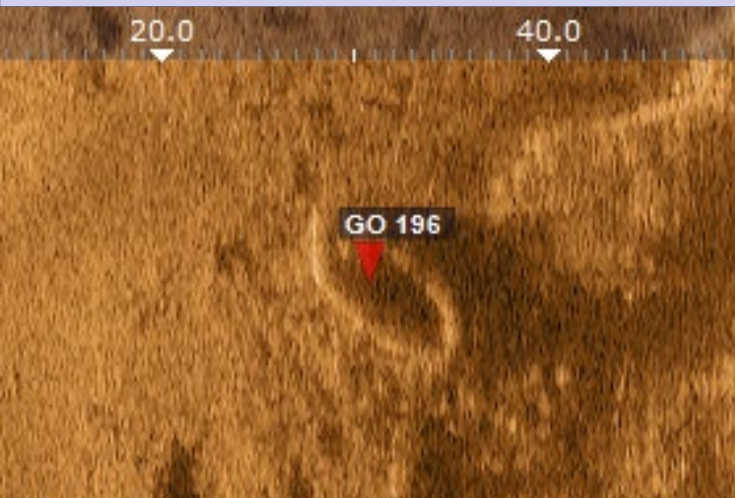
Namn	Stockholm 996
	Position	59°19.284' N 18°06.521' E
	Sonarfil	Side Scan File 048-0750-1.XTF
	Analyserad	2016-03-08
	Klassifikation	2
	Beskrivning	Trolig fartygslämning
	Längd	11 m

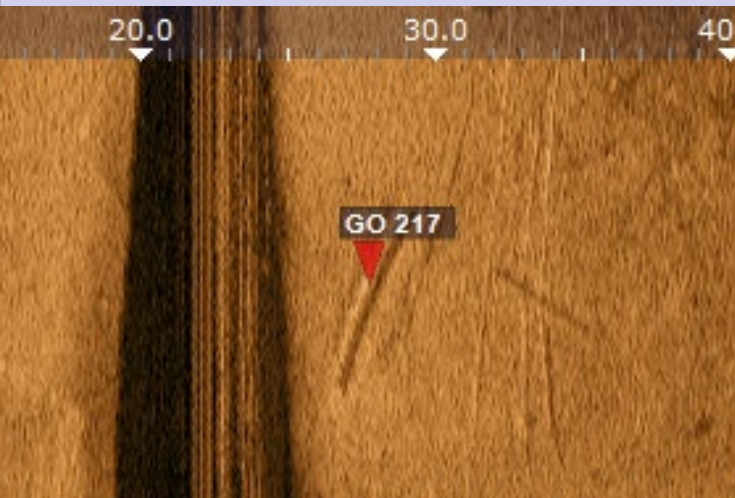
Namn	GO 217
	Position	59°19.229' N 18°06.262' E
	Sonarfil	Side Scan File 048-0823.XTF
	Analyserad	2016-03-08
	Klassifikation	3
	Beskrivning	Okänt objekt, möjlig stock eller fartygstim- mer
	Längd	16 m

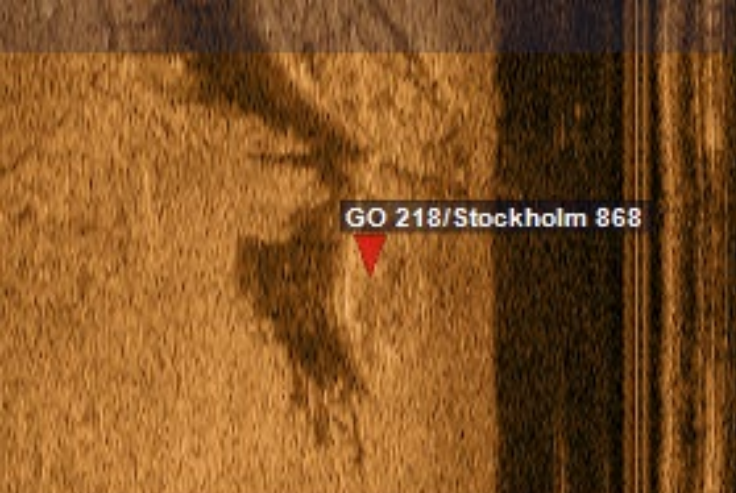
Namn	Stockholm 868
	Position	59°19.267' N 18°06.365' E
	Sonarfil	Side Scan File 048-0829.XTF
	Analyserad	2016-03-10
	Klassifikation	1
	Beskrivning	Fartygslämning
	Längd	10 m

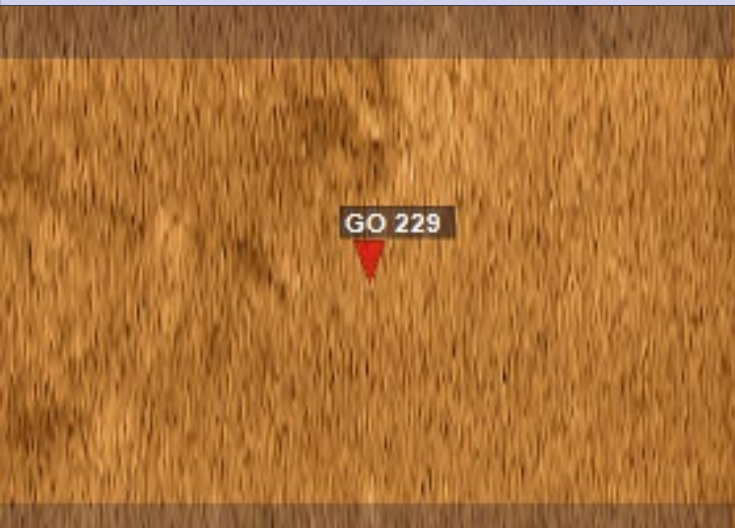
GO 229

<table><tr> <td>Namn</td> <td>GO 229</td> </tr><tr> <td>Position</td> <td>59°19.296' N 18°08.069' E</td> </tr></table>

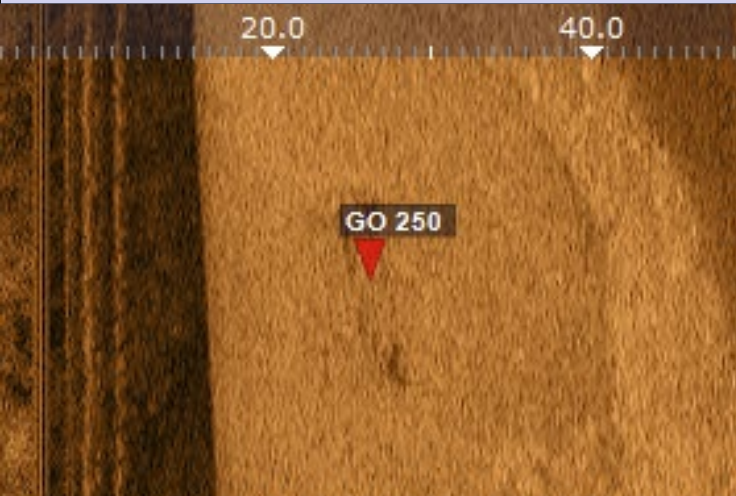
Namn	GO 250
	Position	59°19.237' N 18°09.051' E
	Sonarfil	Side Scan File 048-0937.XTF
	Analyserad	2016-03-10
	Klassifikation	3
	Beskrivning	Möjlig fartygslämning
	Längd	15 m

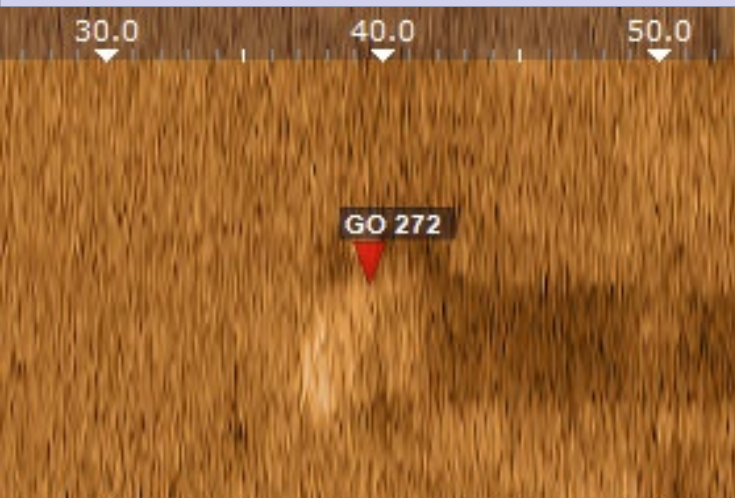
Namn	GO 272
	Position	59°19.280' N 18°07.934' E
	Sonarfil	Side Scan File 048-0956.XTF
	Analyserad	2016-03-10
	Klassifikation	3
	Beskrivning	Okänt objekt, möjlig sten
	Längd	20 m

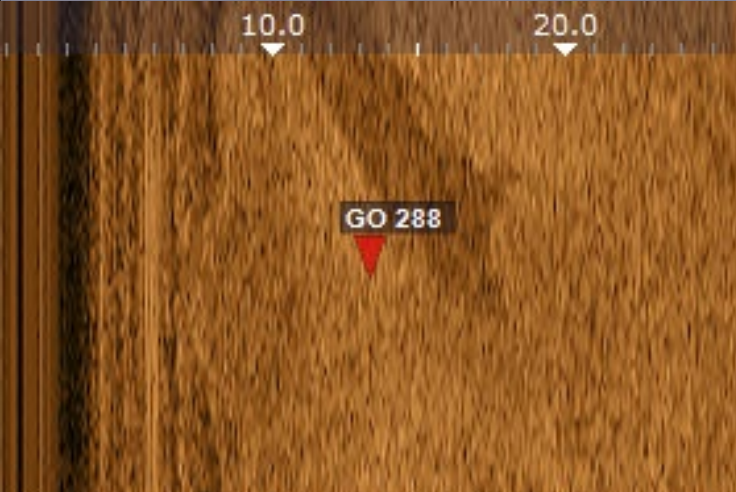
Namn	GO 288
	Position	59°18.976' N 18°06.942' E
	Sonarfil	Side Scan File 048-1029.XTF
	Analyserad	2016-03-10
	Klassifikation	3
	Beskrivning	Möjlig fartygslämning
	Längd	5 m

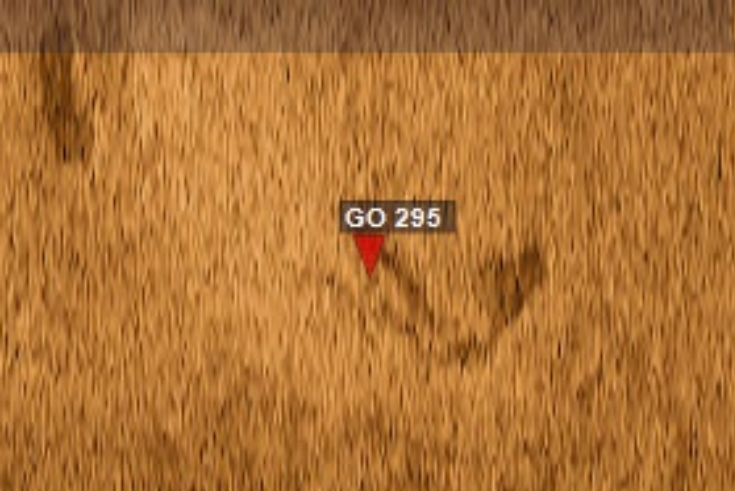
Namn	GO 295
	Position	59°19.086' N 18°05.461' E
	Sonarfil	Side Scan File 048-1108.XTF
	Analyserad	2016-03-10
	Klassifikation	3
	Beskrivning	Okänt objekt, möjliga rester av fartygslämning. Nära GO 296.
	Längd	4 m

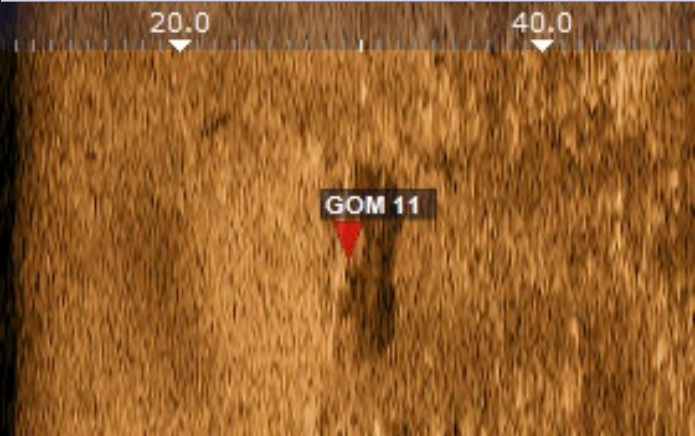
Namn	GOM 11
	Position	59°19.338' N 18°03.402' E
	Sonarfil	Side Scan File 045-1314.XTF
	Skapad	2016-04-12
	Klassificering	3
	Beskrivning	Möjlig fartygslämning eller annat objekt.
	Längd	11 m

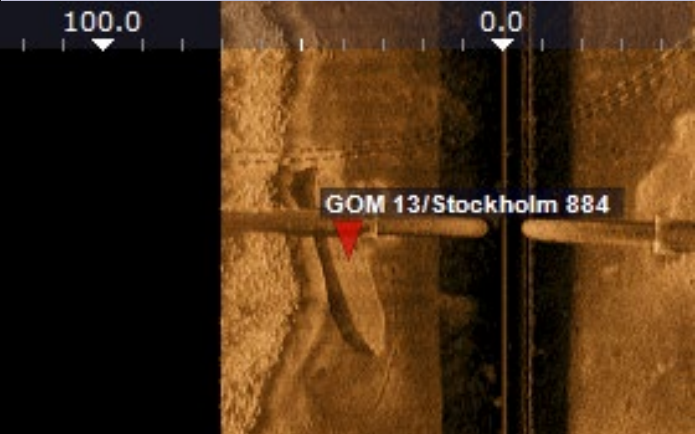
GOM 13/Stockholm 884

Namn	Stockholm 884
	Position	59°19.353' N 18°03.790' E
	Sonarfil	Side Scan File 045-1324.XTF
	Skapad	2016-04-12
	Klassificering	1
	Beskrivning	Fartygslämning under tunnel
	Längd	50 m

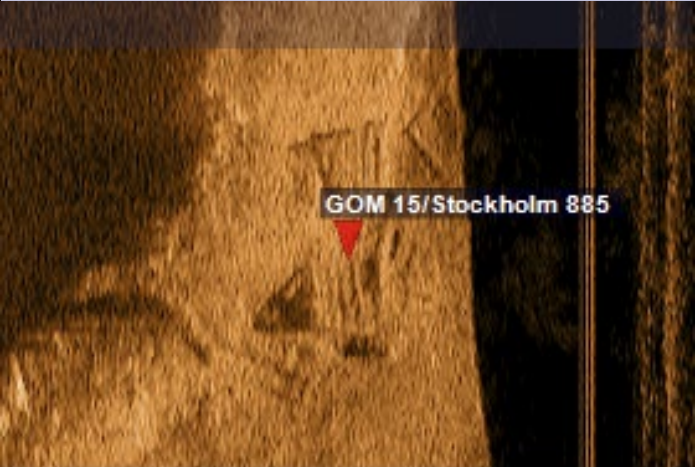
GOM 15/Stockholm 885

Namn	Stockholm 885
	Position	59°19.348' N 18°02.243' E
	Sonarfil	Side Scan File 045-1324.XTF
	Skapad	2016-04-12
	Klassificering	3
	Beskrivning	Möjlig fartygslämning eller annan konstruk- tion
	Längd	16 m

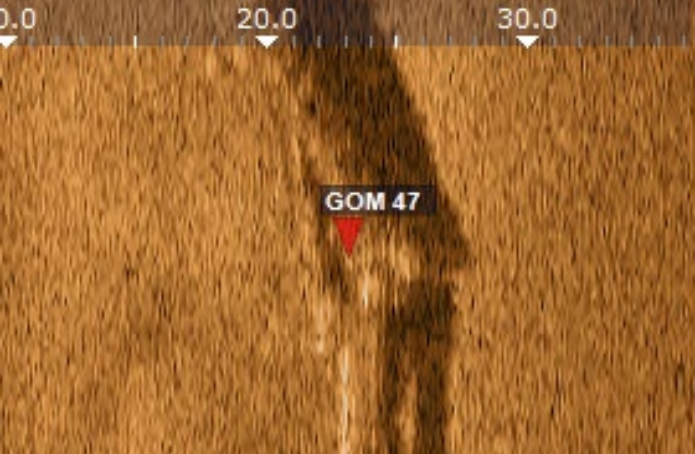
Namn	GOM 47
	Position	59°19.582' N 18°01.692' E
	Sonarfil	Side Scan File 045-1530.XTF
	Skapad	2016-04-12
	Klassificering	3
	Beskrivning	Möjlig fartygslämning eller rester av brygga.
	Längd	8 m

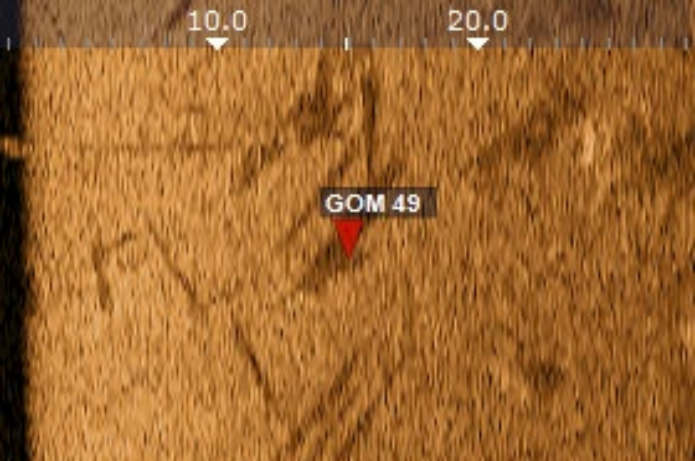
Namn	GOM 49
	Position	59°19.638' N 18°01.721' E
	Sonarfil	Side Scan File 045-1530.XTF
	Skapad	2016-04-12
	Klassificering	4
	Beskrivning	Område med löst liggande timmer
	Längd	8 m

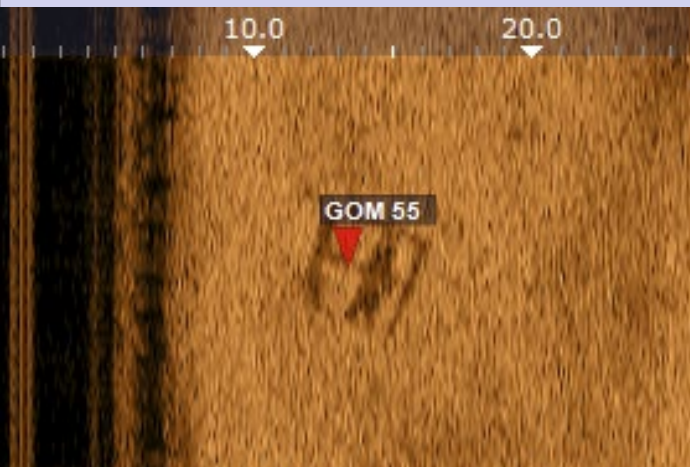
Namn	GOM 55
	Position	59°19.620' N 18°02.181' E
	Sonarfil	Side Scan File 045-1550.XTF
	Skapad	2016-04-12
	Klassificering	3
	Beskrivning	Okänt objekt
Längd	8 m

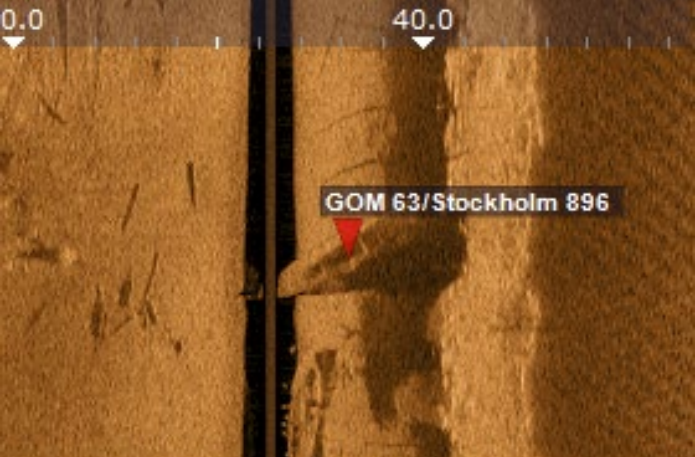
GOM 63/Stockholm 896

Namn	Stockholm 896
	Position	59°19.679' N 18°01.776' E
	Sonarfil	Side Scan File 045-1550.XTF
	Skapad	2016-04-12
	Klassificering	1
	Beskrivning	Fartygslämning. Nära GOM 101
	Längd	22 m

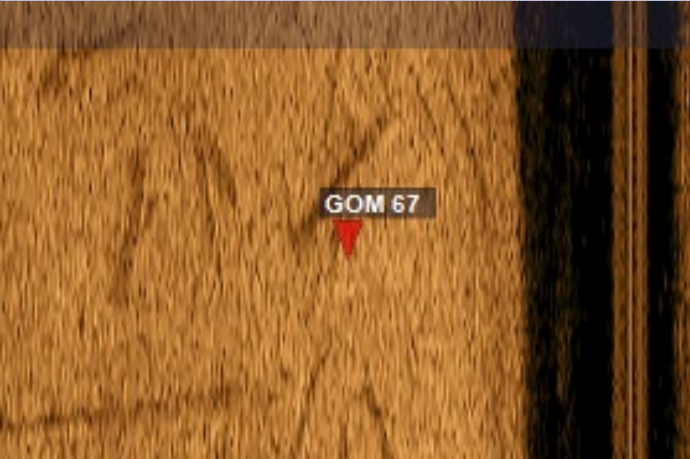
Namn	GOM 67
	Position	59°19.642' N 18°01.714' E
	Sonarfil	Side Scan File 045-1558.XTF
	Skapad	2016-04-12
	Klassificering	4
	Beskrivning	Område med timmer eller skeppsdelar
Längd	8 m

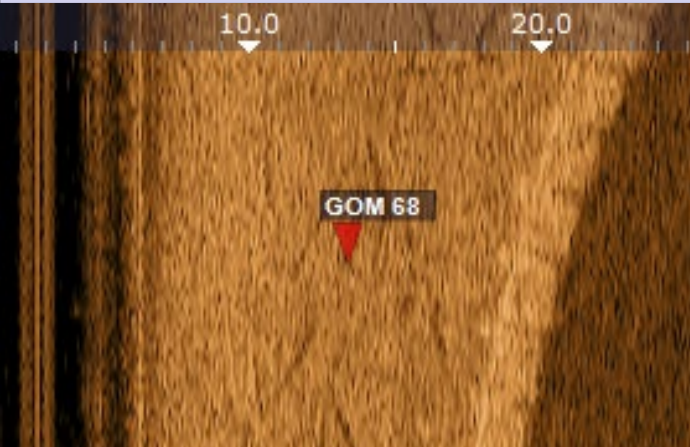
Namn	GOM 68
	Position	59°19.630' N 18°01.704' E
	Sonarfil	Side Scan File 045-1558.XTF
	Skapad	2016-04-12
	Klassificering	4
	Beskrivning	Område med timmer eller skeppsdelar
	Längd	8 m

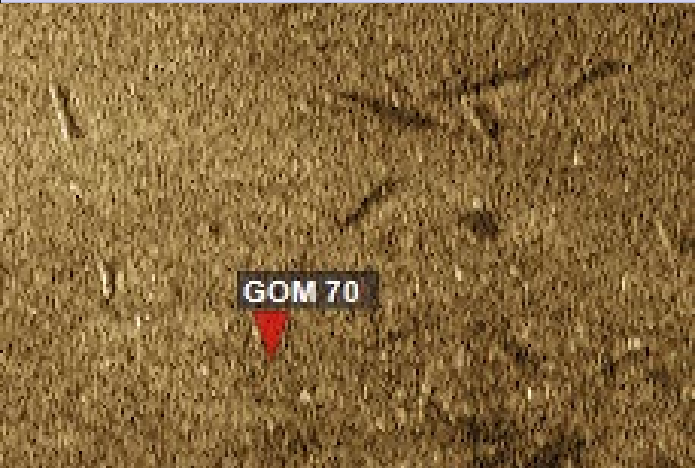
Namn	GOM 70
	Position	59°19.620' N 18°01.807' E
	Sonarfil	Side Scan File 045-1558.XTF
	Skapad	2016-04-12
	Klassificering	4
	Beskrivning	Område med timmer eller skeppsdelar
	Längd	8 m

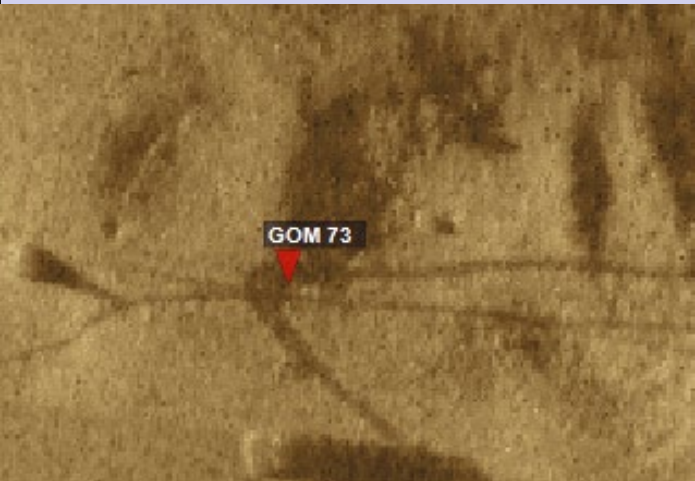
Namn	GOM 73
	Position	59°19.553' N 18°02.630' E
	Sonarfil	Side Scan File 045-1605.XTF
	Skapad	2016-04-12
	Klassificering	4
	Beskrivning	Område med okända objekt, bojstenar?
	Längd	8 m

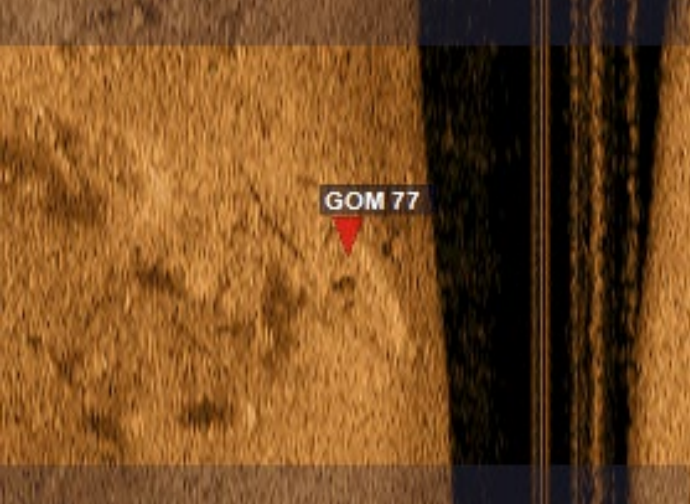
Namn	GOM 77
	Position	59°19.559' N 18°03.432' E
	Sonarfil	Side Scan File 045-1627.XTF
	Skapad	2016-04-12
	Klassificering	2
	Beskrivning	Trolig fartygslämning. 2008 bedömd som fartygslämning, men är osäker
	Längd	13 m

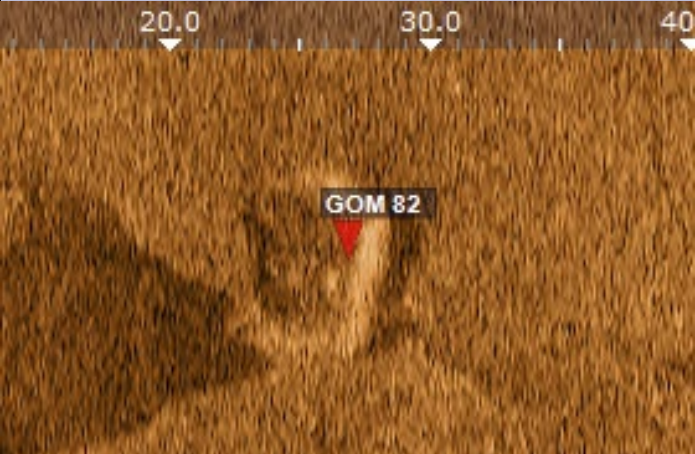
Namn	GOM 82
	Position	59°19.251' N 18°02.386' E
	Sonarfil	Side Scan File 045-1635.XTF
	Skapad	2016-04-12
	Klassificering	3
	Beskrivning	Möjlig fartygslämning eller annat objekt
	Längd	8 m

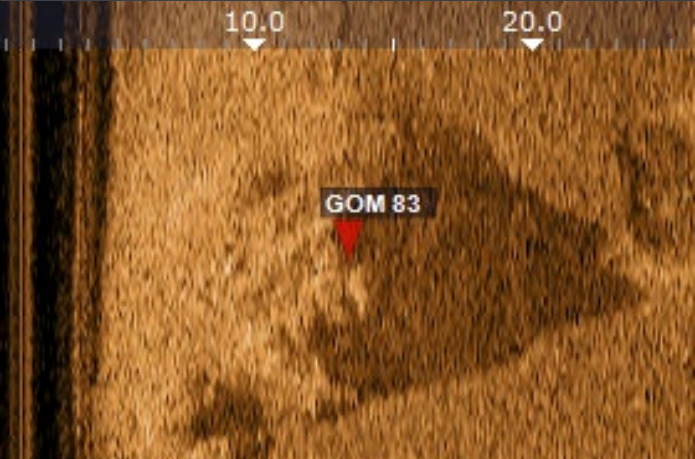
Namn	GOM 83
	Position	59°19.244' N 18°02.391' E
	Sonarfil	Side Scan File 045-1635.XTF
	Skapad	2016-04-12
	Klassificering	3
	Beskrivning	Dumphög eller sten- formation
	Längd	8 m

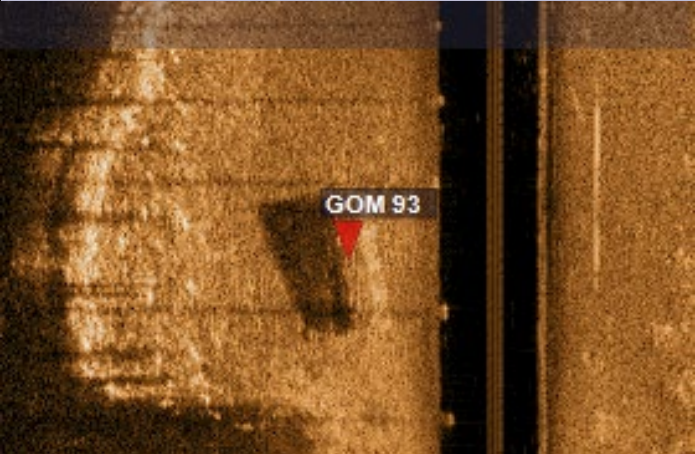
Namn	GOM 93
	Position	59°19.208' N 18°02.018' E
	Sonarfil	Side Scan File 045-1658.XTF
	Skapad	2016-04-12
	Klassificering	2
	Beskrivning	Trolig fartygslämning
	Längd	8 m

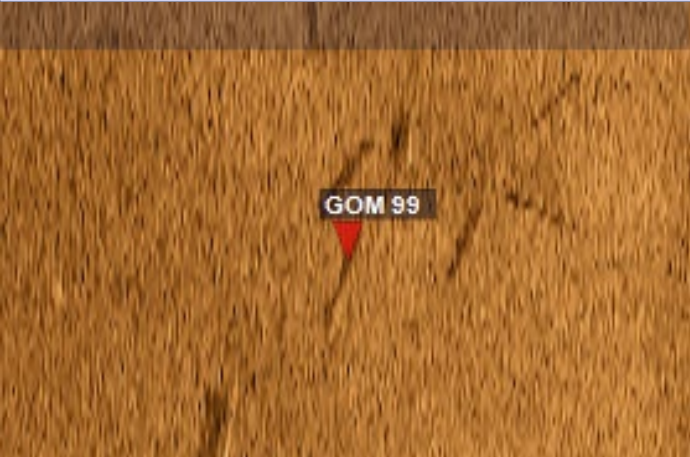
Namn	GOM 99
	Position	59°19.637' N 18°01.818' E
	Sonarfil	Side Scan File 045-1715.XTF
	Skapad	2016-04-12
	Klassificering	4
	Beskrivning	Område med timmer eller skeppsdelar
	Längd	8 m

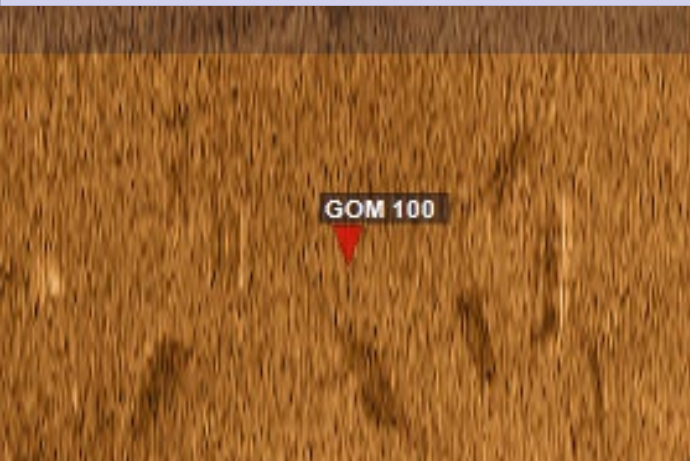
Namn	GOM 100
	Position	59°19.635' N 18°01.789' E
	Sonarfil	Side Scan File 045-1715.XTF
	Skapad	2016-04-12
	Klassificering	4
	Beskrivning	Område med timmer eller skeppsdelar
	Längd	8 m

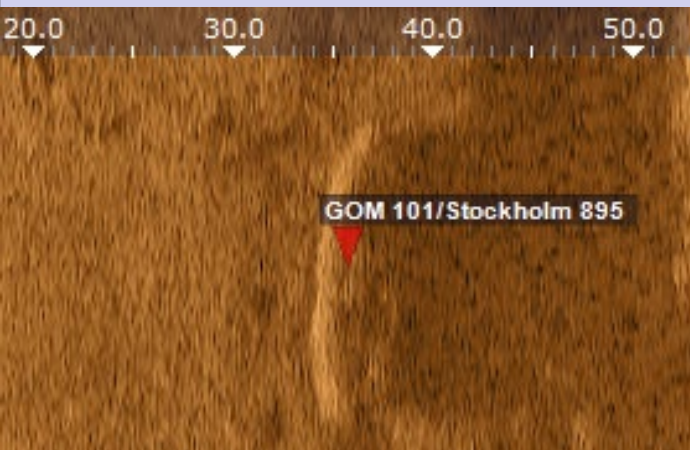
GOM 101/Stockholm 895

Namn	Stockholm 895
	Position	59°19.674' N 18°01.791' E
	Sonarfil	Side Scan File 045-1715.XTF
	Skapad	2016-04-12
	Klassificering	1
	Beskrivning	Fartygslämning
	Längd	10 m

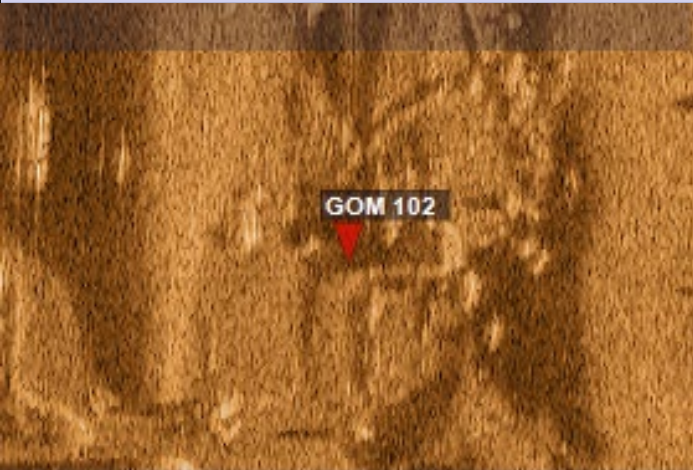
Namn	GOM 102
	Position	59°19.504' N 18°01.665' E
	Sonarfil	Side Scan File 045-1719.XTF
	Skapad	2016-04-12
	Klassificering	4
	Beskrivning	Område med okända objekt, bryggförtöj- ning?
	Längd	8 m

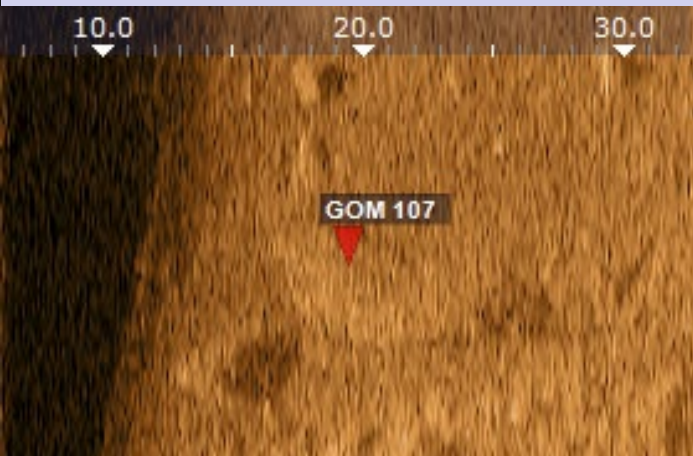
Namn	GOM 107
	Position	59°19.380' N 18°01.435' E
	Sonarfil	Side Scan File 045-1728.XTF
	Skapad	2016-04-12
	Klassificering	3
	Beskrivning	Möjlig fartygsläm- ning. 2008 bedömd som fartygslämning.
	Längd	8 m

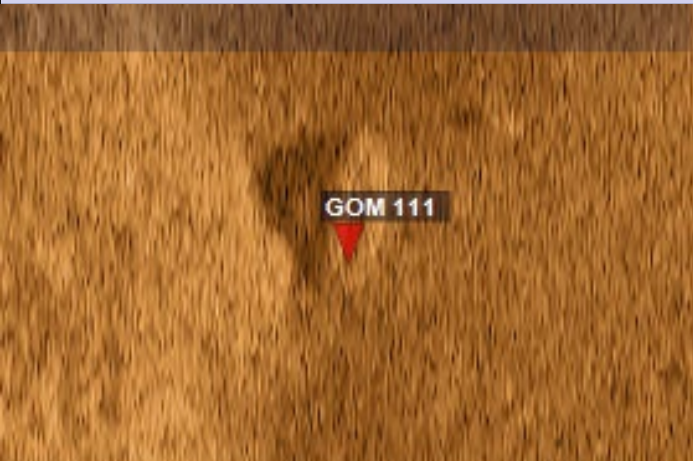
Namn	GOM 111
	Position	59°19.344' N 18°01.251' E
	Sonarfil	Side Scan File 045-1747.XTF
	Skapad	2016-04-12
	Klassificering	2
	Beskrivning	Trolig fartygslämning
	Längd	8 m

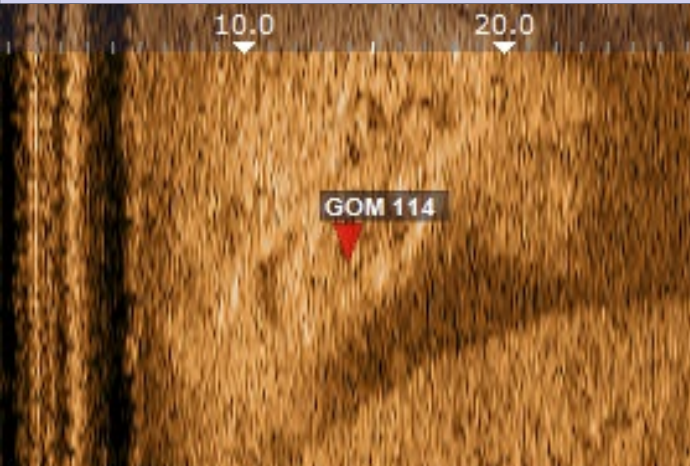
Namn	GOM 114
	Position	59°19.336' N 18°00.980' E
	Sonarfil	Side Scan File 045-1747.XTF
	Skapad	2016-04-12
	Klassificering	3
	Beskrivning	Möjlig fartygsläm- ning, stenhög eller dumphög
	Längd	8 m

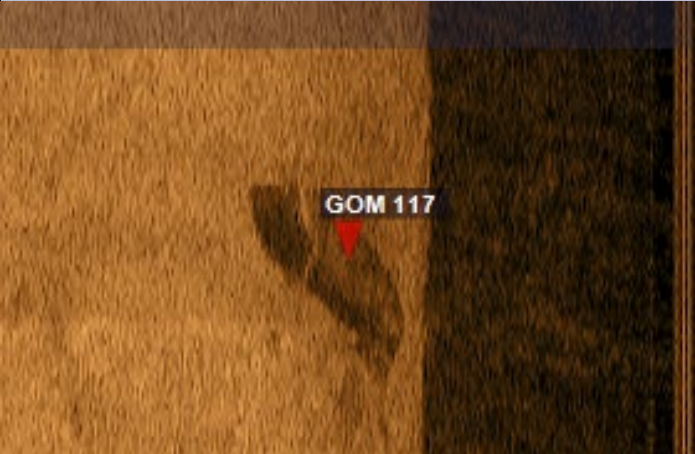
GOM 117/Stockholm 1007

Namn	Stockholm 1007
	Position	59°19.216' N 18°00.614' E
	Sonarfil	Side Scan File 045-1755.XTF
	Skapad	2016-04-12
	Klassificering	1
	Beskrivning	Fartygslämning
	Längd	13 m

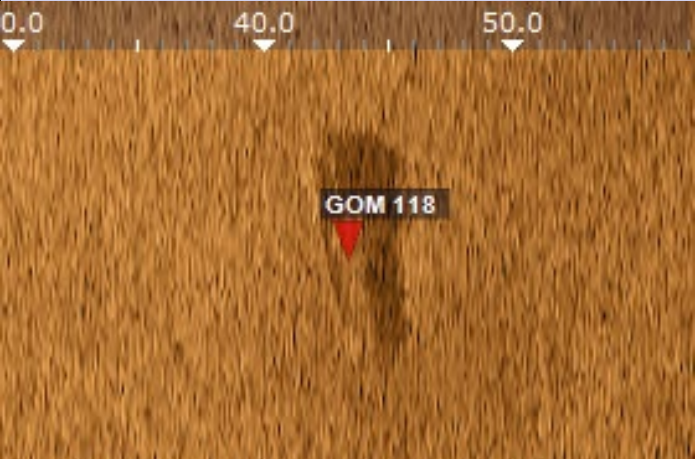
Namn	GOM 118
	Position	59°19.202' N 18°00.685' E
	Sonarfil	Side Scan File 045-1755.XTF
	Skapad	2016-04-12
	Klassificering	2
	Beskrivning	Trolig fartygslämning
	Längd	8 m

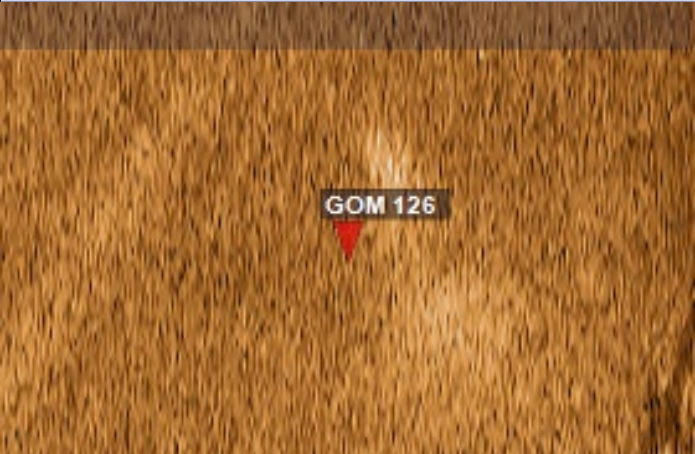
Namn	GOM 126
	Position	59°19.424' N 18°01.115' E
	Sonarfil	Side Scan File 045-1805.XTF
	Skapad	2016-04-12
	Klassificering	3
	Beskrivning	Okänt objekt
	Längd	8 m

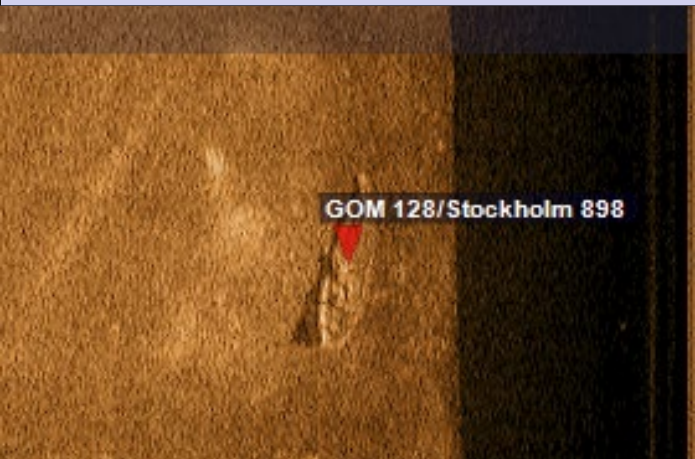
GOM 128/Stockholm 898

Namn	Stockholm 898
	Position	59°19.432' N 18°0 1.108' E
	Sonarfil	Side Scan File 045-1805.XTF
	Skapad	2016-04-12
	Klassificering	1
	Beskrivning	Fartygslämning
	Längd	19 m

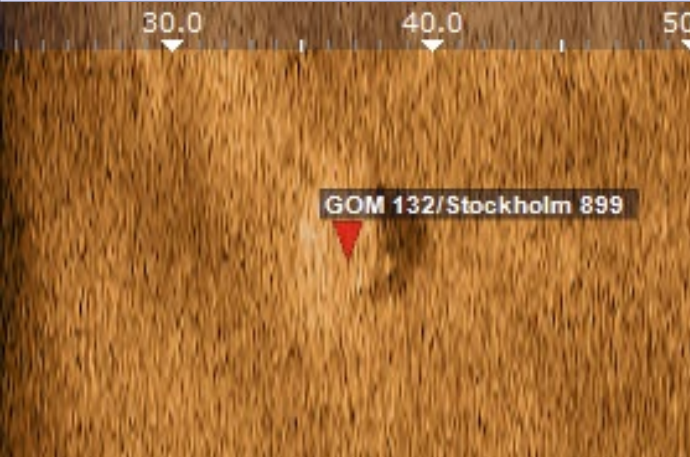
GOM 132/Stockholm 899

Namn	Stockholm 899
	Position	59°19.404' N 18°00.963' E
	Sonarfil	Side Scan File 045-1805.XTF
	Skapad	2016-04-12
	Klassificering	3
	Beskrivning	Möjlig fartygslämning eller annat objekt
	Längd	5 m

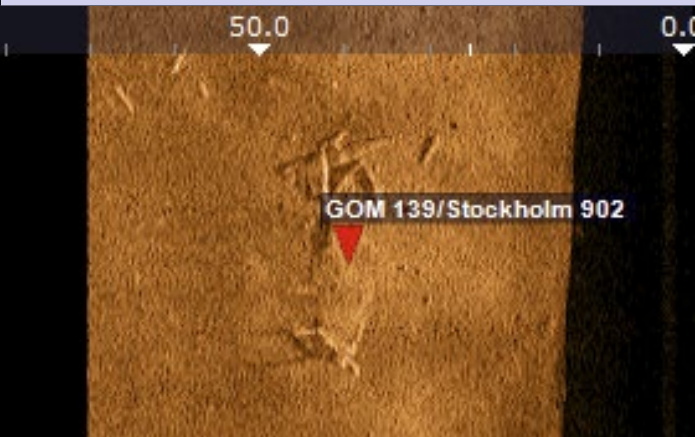
GOM 139/Stockholm 902

Namn	Stockholm 902
	Position	59°19.356' N 18°00.717' E
	Sonarfil	Side Scan File 045-1818.XTF
	Skapad	2016-05-02
	Klassificering	1
	Beskrivning	Fartygslämning
	Längd	23 m

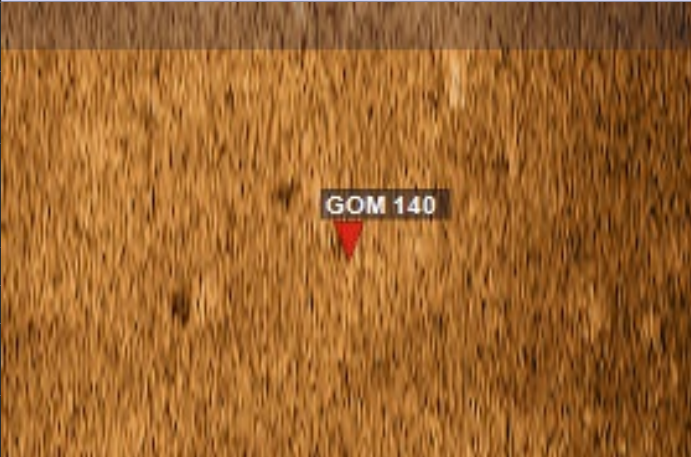
Namn	GOM 140
	Position	59°19.334' N 18°00.673' E
	Sonarfil	Side Scan File 045-1818.XTF
	Skapad	2016-05-02
	Klassificering	4
	Beskrivning	Område med okända objekt.
	Längd	8 m

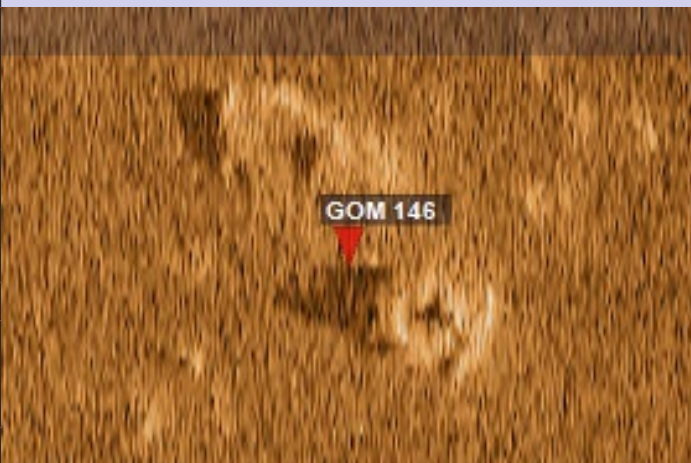
Namn	GOM 146
	Position	59°19.322' N 18°00.689' E
	Sonarfil	Side Scan File 045-1831.XTF
	Skapad	2016-05-02
	Klassificering	3
	Beskrivning	Möjlig fartygslämning eller annat objekt. Närs GOM 140.
	Längd	8 m

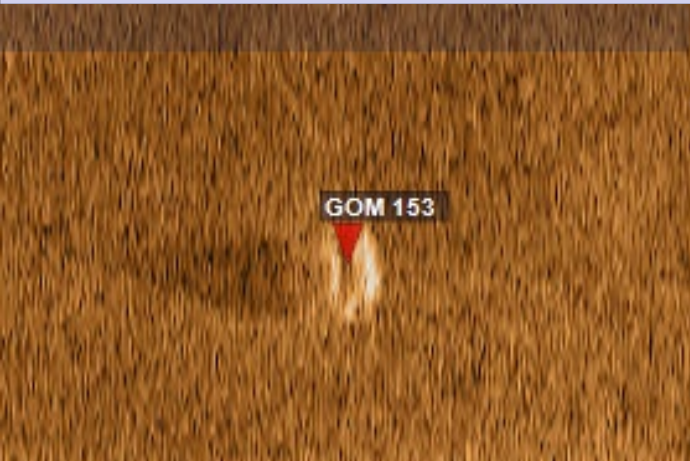
Namn	GOM 153
	Position	59°19.307' N 18°00.491' E
	Sonarfil	Side Scan File 045-1901.XTF
	Skapad	2016-05-02
	Klassificering	3
	Beskrivning	Okänt objekt, möjli- gen sten
	Längd	8 m

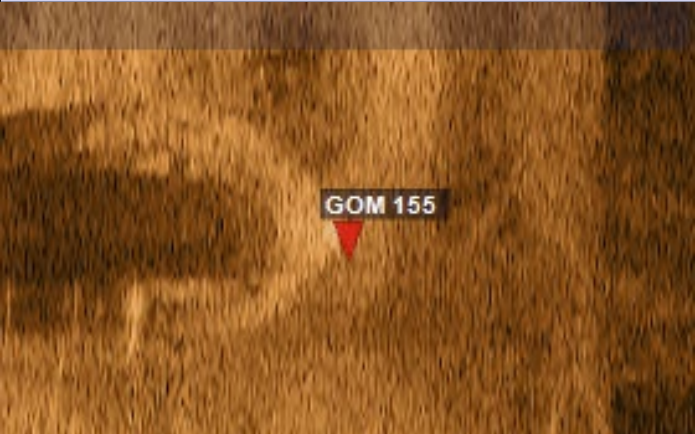
Namn	GOM 155
	Position	59°19.380' N 17°59.911' E
	Sonarfil	Side Scan File 045-1912-1.XTF
	Skapad	2016-05-02
	Klassificering	5
	Beskrivning	Fundament till Essing- ebron
	Längd	8 m

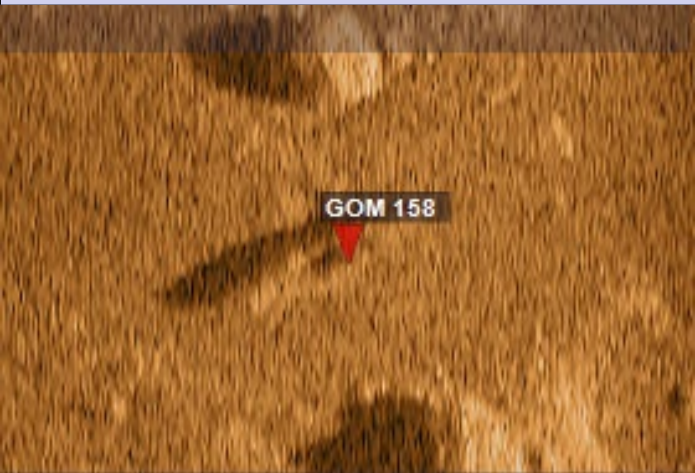
Namn	GOM 158
	Position	59°19.296' N 18°00.293' E
	Sonarfil	Side Scan File 045-1915.XTF
	Skapad	2016-05-02
	Klassificering	3
	Beskrivning	Okänt objekt, möjlig liten fartygslämning
	Längd	10 m

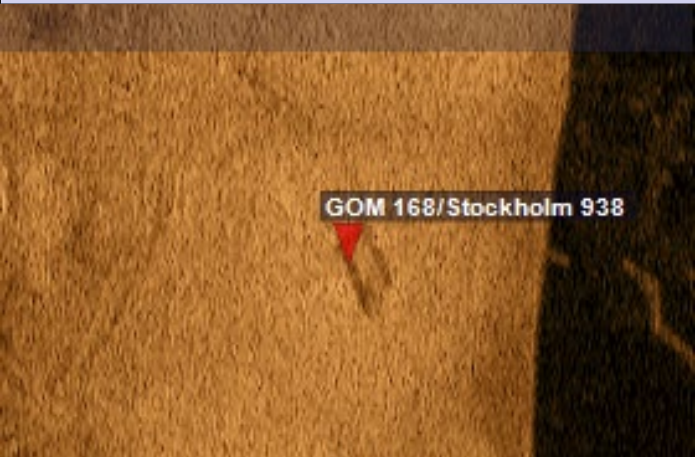
GOM 168/Stockholm 938

Namn	Stockholm 938
	Position	59°19.294' N 18°04.204' E
	Sonarfil	Side Scan File 046-0944.XTF
	Skapad	2016-01-20
	Klassificering	3
	Beskrivning	Lådlignande kon- struktion.
Längd	4 m

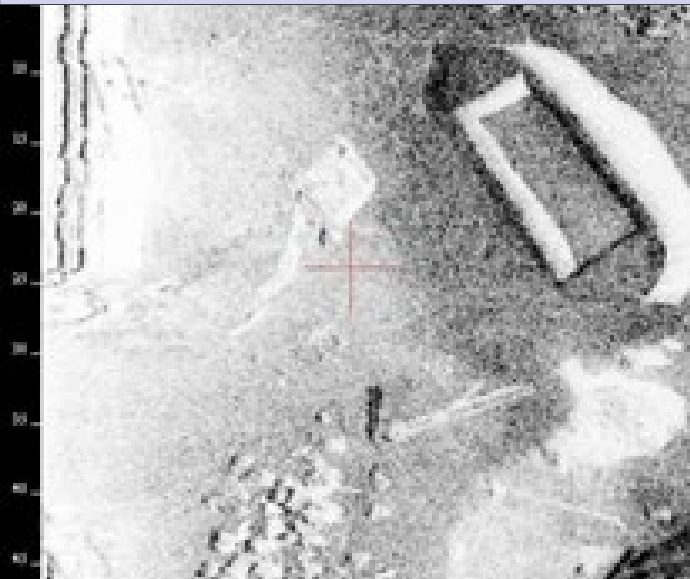
Namn	Stockholm 940
	Position	59°19.306' N 18°04.094' E
	Sonarfil	Side Scan File 046-0956.XTF
	Skapad	2016-01-20
	Klassificering	1
	Beskrivning	Fartygslämning, möjlig öppen pråm, okänd ålder. Dess- utom ett objekt vid krysset i bilden och ytterligare objekt nedanför krysset.
	Längd	20 m

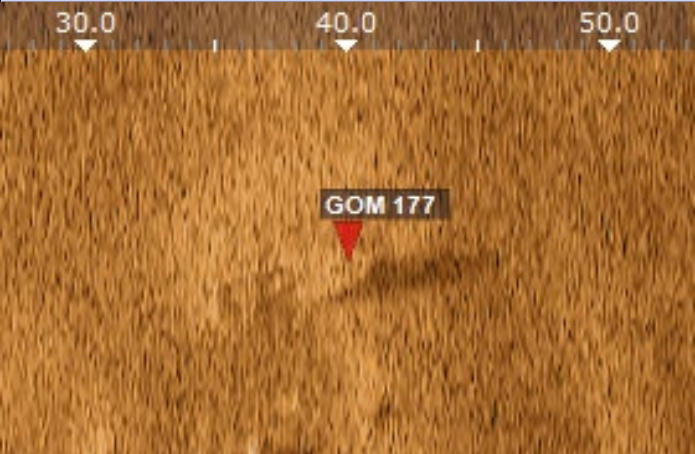
Namn	GOM 177
	Position	59°19.392' N 18°01.066' E
	Sonarfil	Side Scan File 046-1148.XTF
	Skapad	2016-05-02
	Klassificering	2
	Beskrivning	Trolig fartygslämning
	Längd	8 m

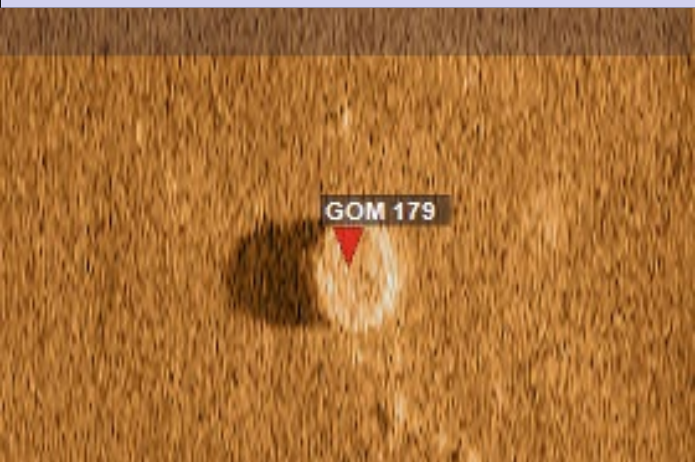
Namn	GOM 179
	Position	59°19.436' N 18°01.155' E
	Sonarfil	Side Scan File 046-1148.XTF
	Skapad	2016-05-02
	Klassificering	3
	Beskrivning	Okänt objekt
	Längd	8 m

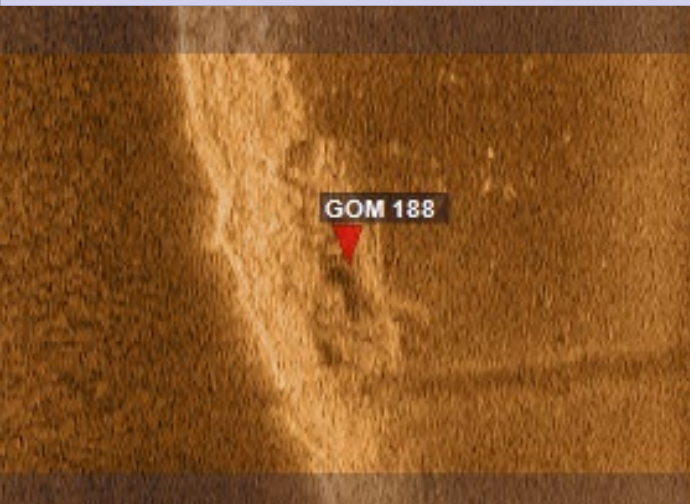
Namn	GOM 188
	Position	59°19.550' N 18°00.497' E
	Sonarfil	Side Scan File 046-1213.XTF
	Skapad	2016-05-02
	Klassificering	2
	Beskrivning	Trolig fartygslämning,
	Längd	14 m

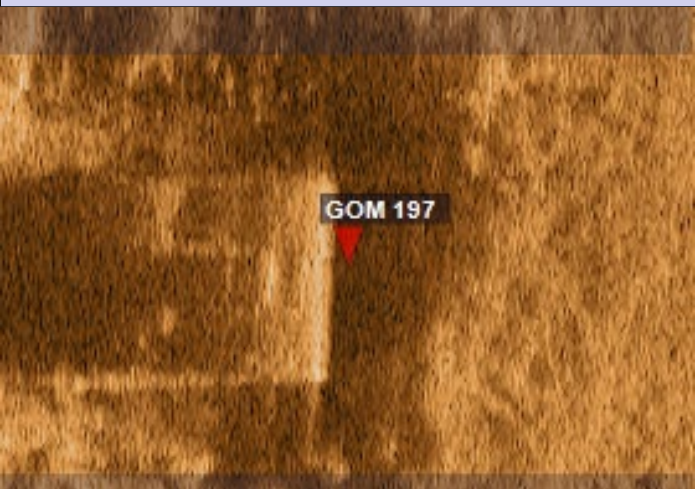
Namn	GOM 197
	Position	59°19.592' N 18°00.364' E
	Sonarfil	Side Scan File 046-1228.XTF
	Skapad	2016-05-02
	Klassificering	5
	Beskrivning	Fundament till Fred- hällsbron
	Längd	8 m

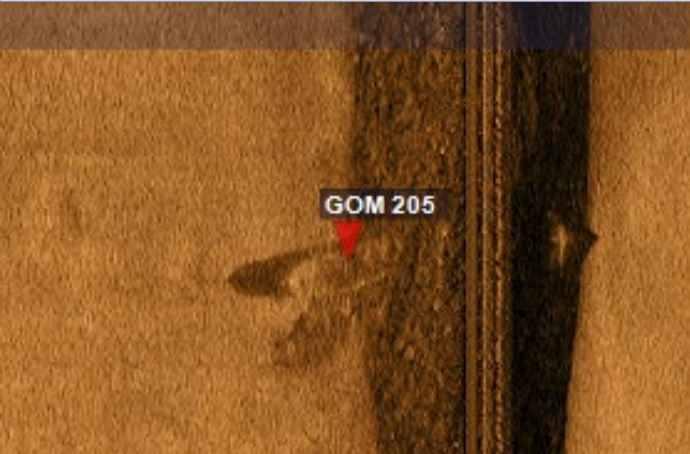
GOM 205/Stockholm 676

Namn	Stockholm 676
	Position	59°19.700' N 17°59.938' E
	Sonarfil	Side Scan File 046-1232.XTF
	Skapad	2016-05-02
	Klassificering	1
	Beskrivning	Fartygslämning, Falken, byggd 1891. Sjönk 1967.
	Längd	24 m

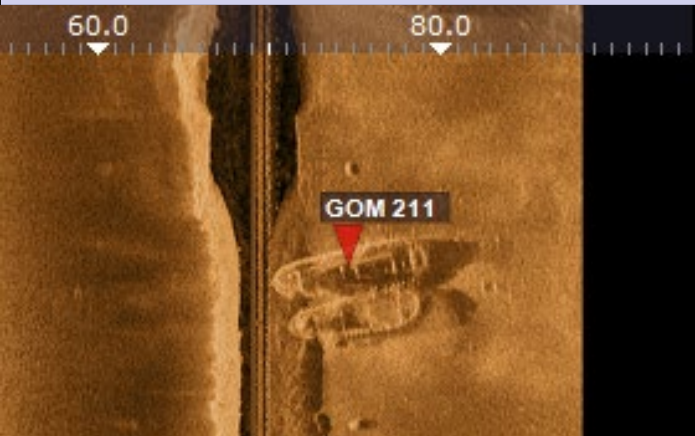
GOM 211/Stockholm 1006

Namn	Stockholm 1006
	Position	59°19.746' N 17°59.894' E
	Sonarfil	Side Scan File 046-1236.XTF
	Skapad	2016-05-02
	Klassificering	1
	Beskrivning	Fartygslämning
	Längd	43 m

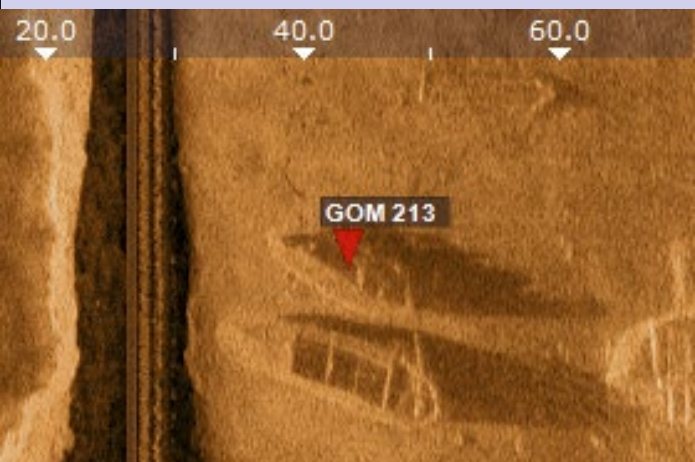
GOM 213/Stockholm 1002

Namn	Stockholm 1002
	Position	59°19.723' N 17°59.959' E
	Sonarfil	Side Scan File 046-1236.XTF
	Skapad	2016-05-02
	Klassificering	1
	Beskrivning	Fartygslämning
	Längd	25 m
