SJÖHISTORISKA MUSEET
ARKEOLOGISK RAPPORT NR 2017:8

Fartygslämningar i Stockholms inre vatten

Arkeologisk förstudie

Stockholm och Nacka kommuner

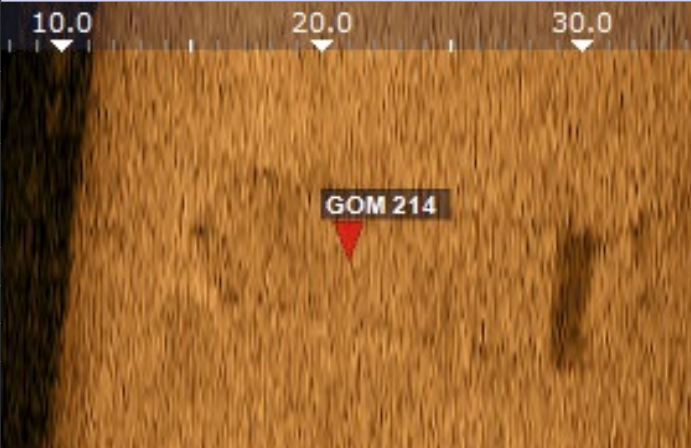
GOM 214/Stockholm 1003

Namn	Stockholm 1003
	Position	59°19.708' N 17°59.970' E
	Sonarfil	Side Scan File 046-1236.XTF
	Skapad	2016-05-02
	Klassificering	1
	Beskrivning	Fartygslämning
	Längd	18 m

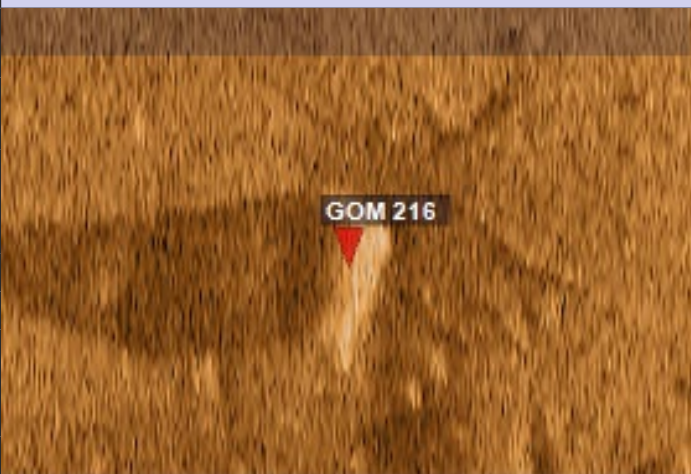
Namn	GOM 216
	Position	59°19.651' N 17°59.932' E
	Sonarfil	Side Scan File 046-1244.XTF
	Skapad	2016-05-02
	Klassificering	3
	Beskrivning	Okänt objekt möjli- gen timmer, sten eller liten fartygslämning
	Längd	5 m

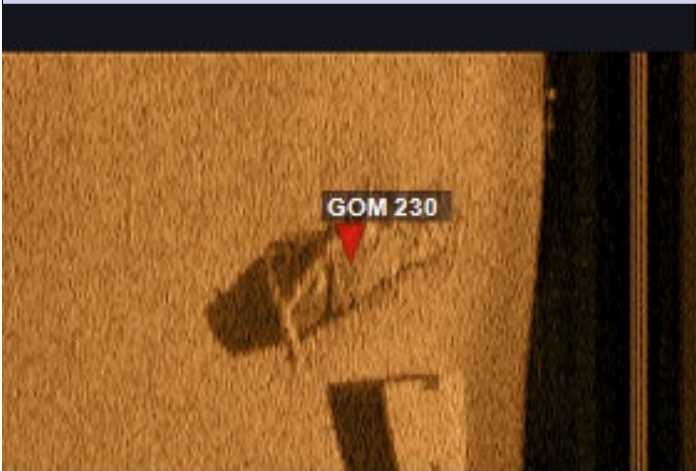
GOM 230/Stockholm 1008

Namn	Stockholm 1008
	Position	59°19.625' N 17°59.859' E
	Sonarfil	Side Scan File 046-1309.XTF
	Skapad	2016-05-02
	Klassificering	1
	Beskrivning	Fartygslämning eller del av fartygslämning. Se GOM 334
	Längd	15 m

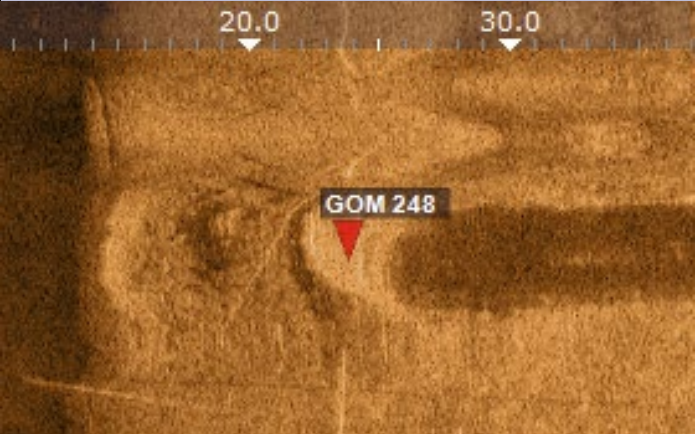
Namn	GOM 248
	Position	59°19.430' N 17°59.845' E
	Sonarfil	Side Scan File 046-1331.XTF
	Skapad	2016-05-02
	Klassificering	5
	Beskrivning	Brofundament eller förankring till bryggor
Längd	8 m

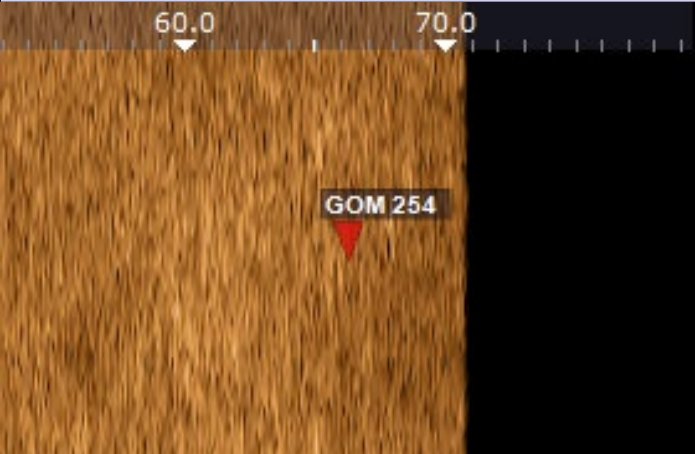
Namn	GOM 254
	Position	59°19.447' N 17°59.922' E
	Sonarfil	Side Scan File 046-1331.XTF
	Skapad	2016-05-02
	Klassificering	5
	Beskrivning	Okänt objekt, möjligt gammalt brofunda- ment
	Längd	8 m

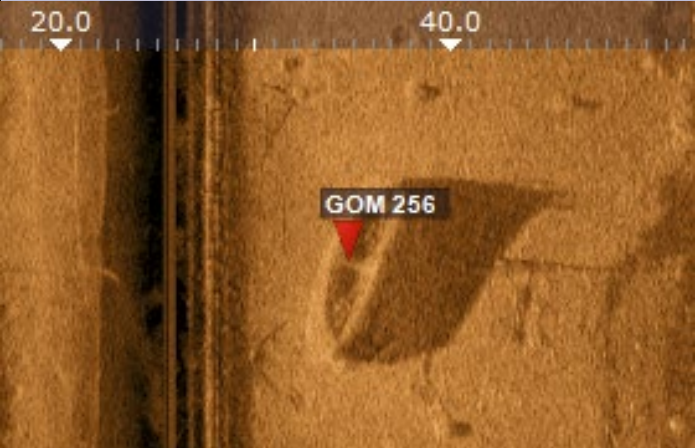
GOM 256/Stockholm 1010

Namn	Stockholm 1010
	Position	59°19.568' N 17°59.629' E
	Sonarfil	Side Scan File 046-1349.XTF
	Skapad	2016-05-02
	Klassificering	1
	Beskrivning	Fartygslämning
	Längd	20 m

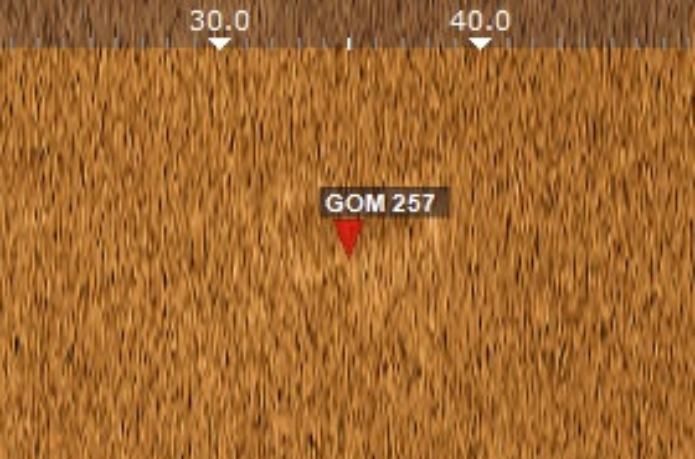
Namn	GOM 257
	Position	59°19.663' N 17°59.252' E
	Sonarfil	Side Scan File 046-1353.XTF
	Skapad	2016-05-02
	Klassificering	3
	Beskrivning	Otydlig indikation, möjlig fartygslämning
	Längd	7 m

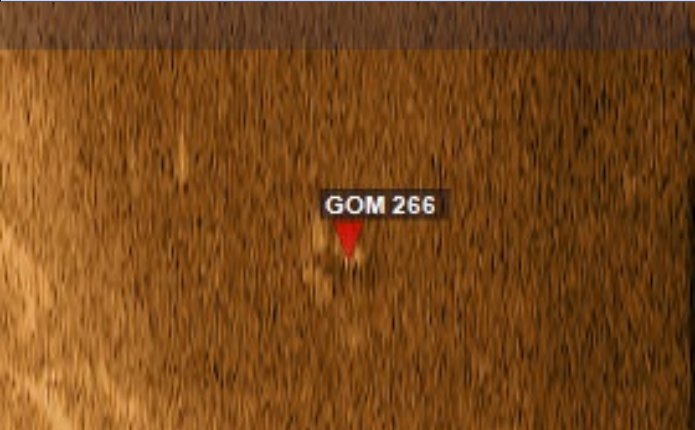
Namn	GOM 266
	Position	59°19.678' N 17°59.195' E
	Sonarfil	Side Scan File 046-1409.XTF
	Skapad	2016-05-02
	Klassificering	3
	Beskrivning	Möjlig fartygslämning
	Längd	5 m

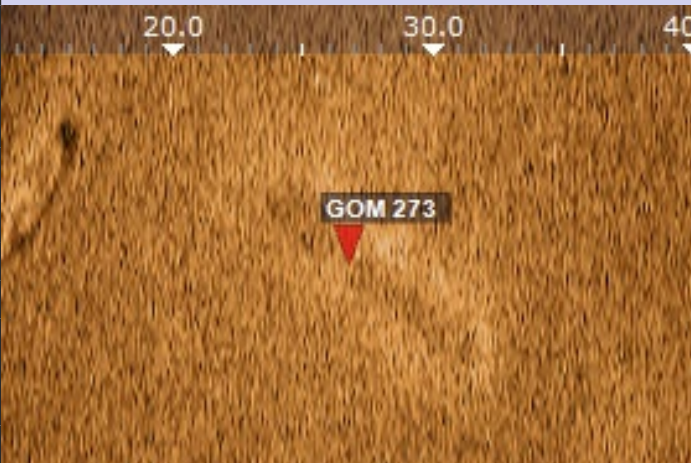
Namn	GOM 273
	Position	59°19.813' N 17°59.338' E
	Sonarfil	Side Scan File 046-1412.XTF
	Skapad	2016-05-02
	Klassificering	3
	Beskrivning	Otydligt objekt, möjlig fartygslämning eller svacka i botten
	Längd	8 m

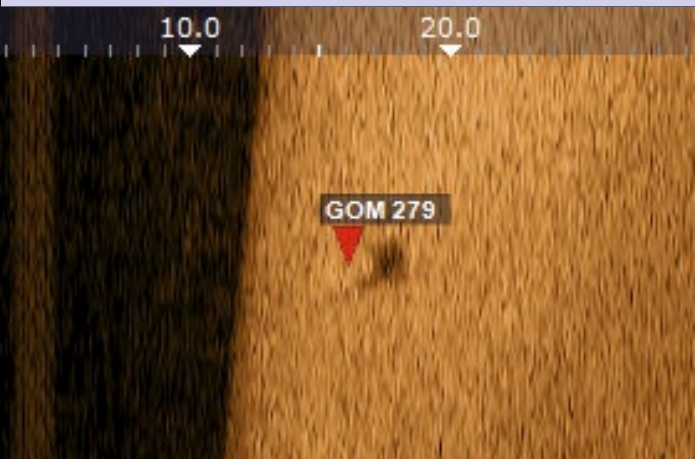
Namn	GOM 279
	Position	59°19.833' N 17°59.414' E
	Sonarfil	Side Scan File 046-1426.XTF
	Skapad	2016-05-02
	Klassificering	3
	Beskrivning	Okänt objekt, möjlig fartygslämning eller sten.
Längd	8 m

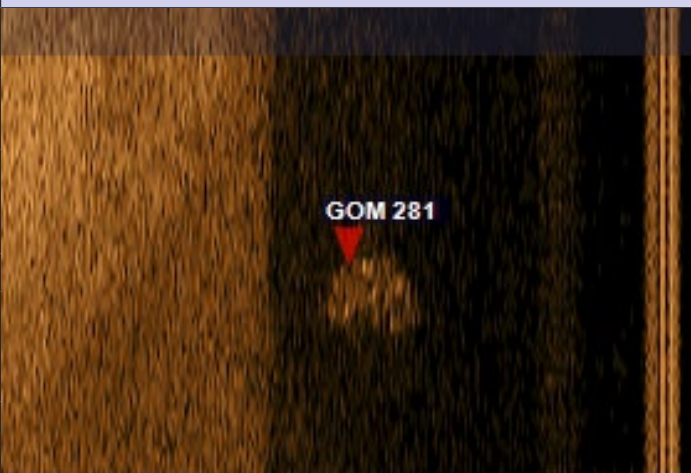
Namn	GOM 281
	Position	59°19.760' N 17°59.477' E
	Sonarfil	Side Scan File 046-1431.XTF
	Skapad	2016-05-02
	Klassificering	3
	Beskrivning	Okänt objekt, dump- hög?
	Längd	8 m

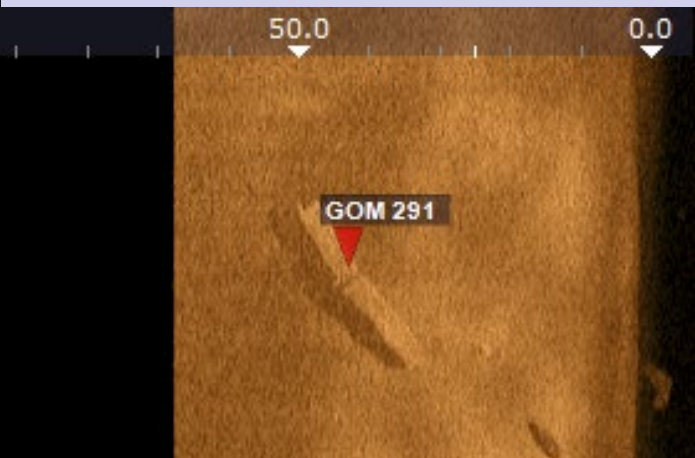
Namn	GOM 291
	Position	59°19.693' N 17°59.753' E
	Sonarfil	Side Scan File 046-1447.XTF
	Skapad	2016-05-02
	Klassificering	3
	Beskrivning	Möjlig fartygsläm- ning, bryggslämning eller ponton
	Längd	25 m

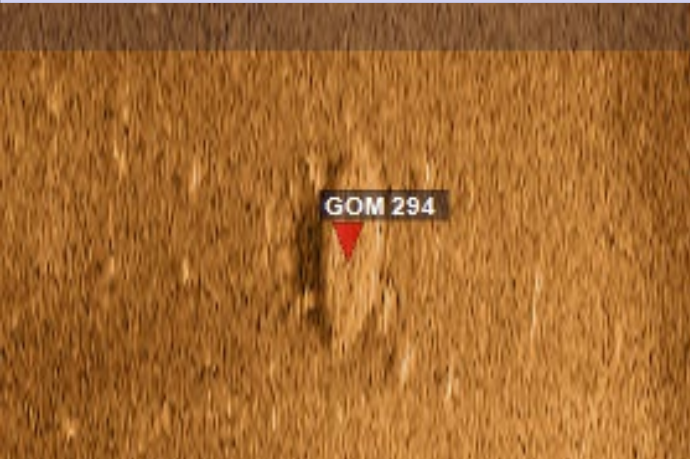
Namn	GOM 294
	Position	59°19.542' N 17°59.697' E
	Sonarfil	Side Scan File 046-1457.XTF
	Skapad	2016-05-02
	Klassificering	2
	Beskrivning	Trolig fartygslämning
	Längd	8 m

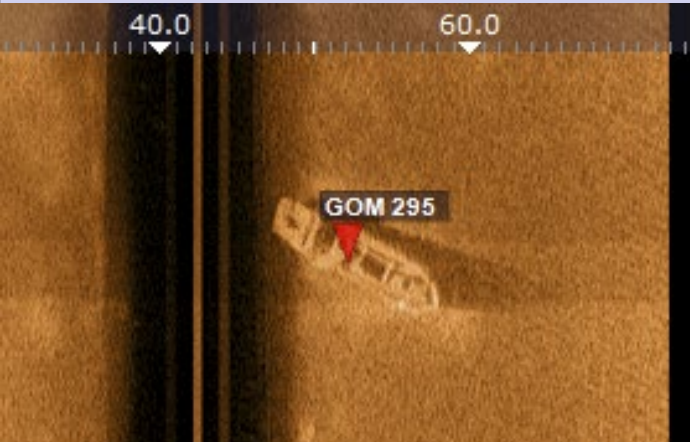
GOM 295/Stockholm 1016

Namn	Stockholm 1016
	Position	59°19.713' N 17°59.659' E
	Sonarfil	Side Scan File 046-1447.XTF
	Skapad	2016-05-02
	Klassificering	1
	Beskrivning	Fartygslämning
	Längd	31 m

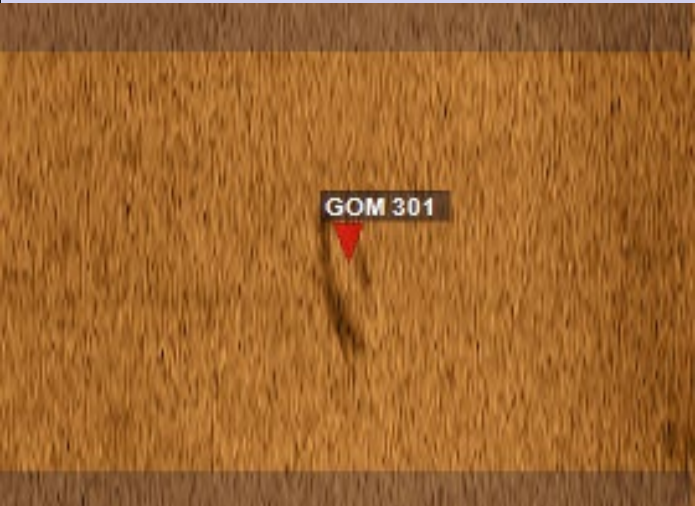
GOM 301/Stockholm 1018

Namn	GOM 301
	Position	59°19.535' N 17°59.171' E
	Sonarfil	Side Scan File 046-1539.XTF
	Skapad	2016-05-02
	Klassificering	1
	Beskrivning	Mindre fartygsläm- ning, kan vara samma som GOM 299
	Längd	5 m

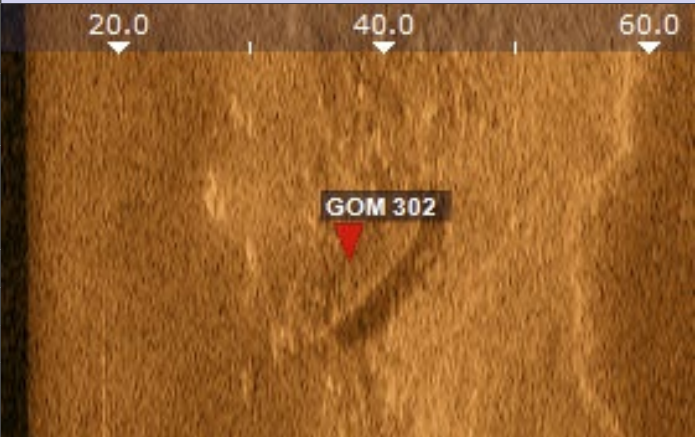
GOM 302/Stockholm 1019

Namn	Stockholm 1019
	Position	59°19.526' N 17°59.083' E
	Sonarfil	Side Scan File 046-1539.XTF
	Skapad	2016-05-02
	Klassificering	1
	Beskrivning	Fartygslämning
	Längd	15 m

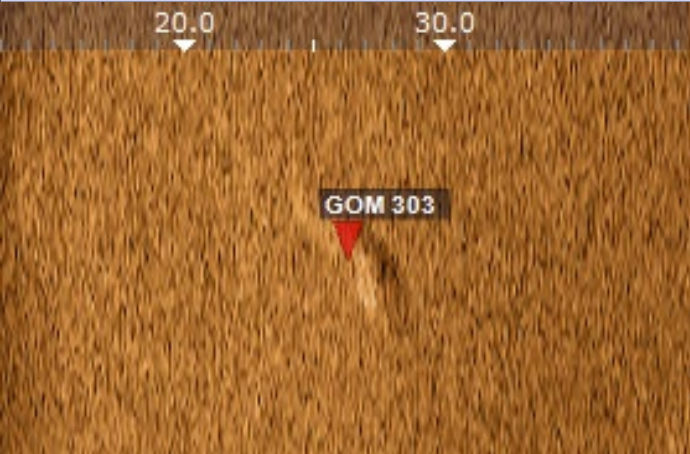
Namn	GOM 303
	Position	59°19.153' N 17°58.725' E
	Sonarfil	Side Scan File 046-1556.XTF
	Skapad	2016-05-02
	Klassificering	3
	Beskrivning	Möjlig fartygslämning
	Längd	8 m

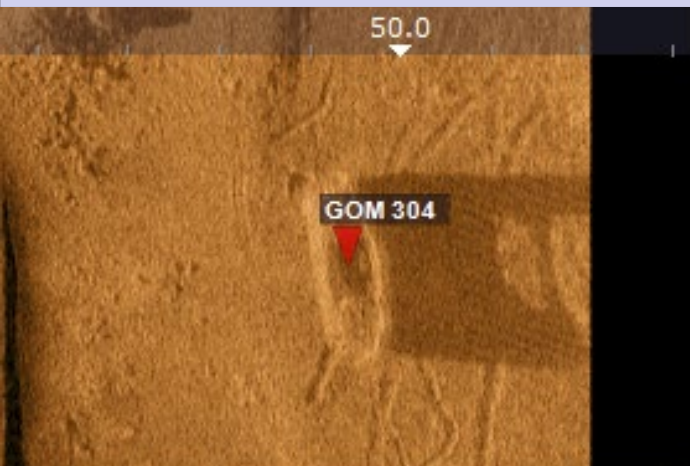
GOM 304/Stockholm 826

Namn	Stockholm 826
	Position	59°18.958' N 17°59.063' E
	Sonarfil	Side Scan File 046-1607.XTF
	Skapad	2016-05-02
	Klassificering	1
	Beskrivning	Fartygslämning, "Värdshusvraket", sent 1900-tal.
Längd	22 m

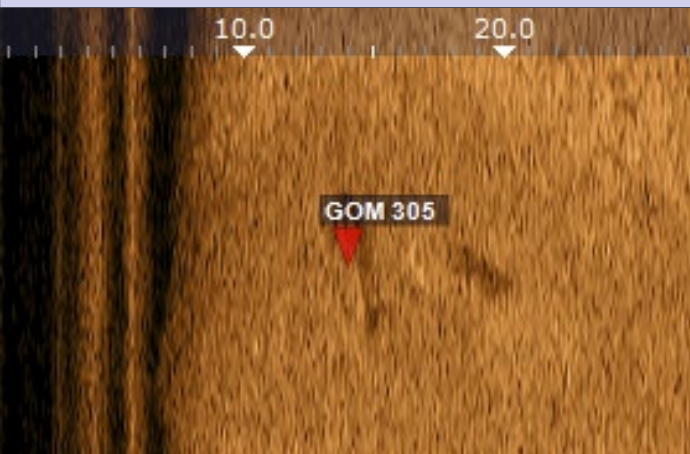
Namn	GOM 305
	Position	59°19.006' N 17°59.233' E
	Sonarfil	Side Scan File 046-1607.XTF
	Skapad	2016-05-02
	Klassificering	2
	Beskrivning	Trolig fartygslämning
Längd	5 m

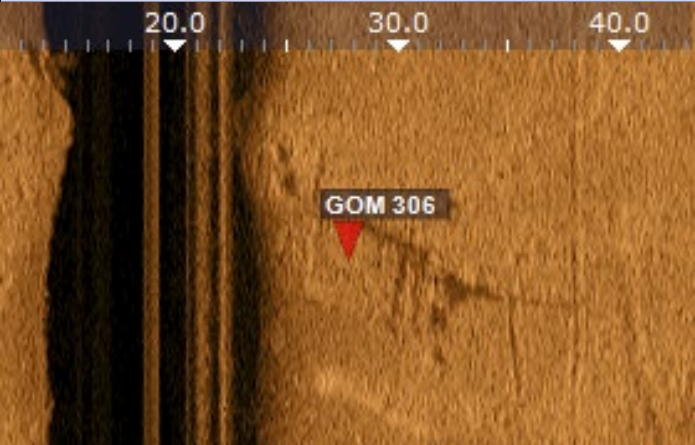
Namn	GOM 306
	Position	59°19.025' N 17°59.360' E
	Sonarfil	Side Scan File 046-1607.XTF
	Skapad	2016-05-02
	Klassificering	2
	Beskrivning	Trolig fartygslämning
	Längd	16 m

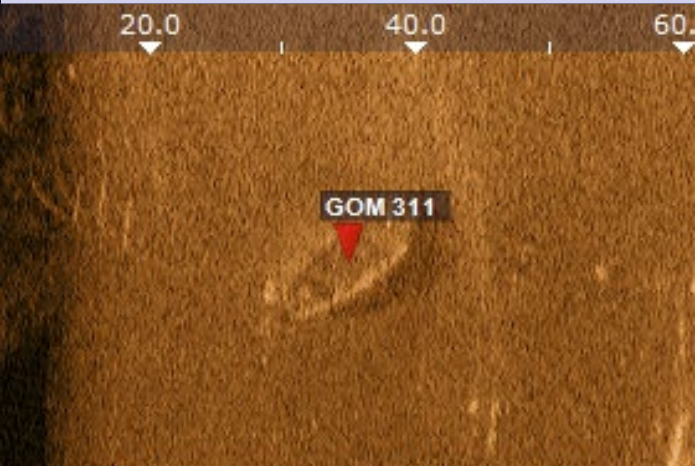
GOM 311/Stockholm 1024

Namn	Stockholm 1024
	Position	59°19.188' N 18°01.021' E
	Sonarfil	Side Scan File 046-1712-1.XTF
	Skapad	2016-05-02
	Klassificering	1
	Beskrivning	Fartygslämning
	Längd	15 m

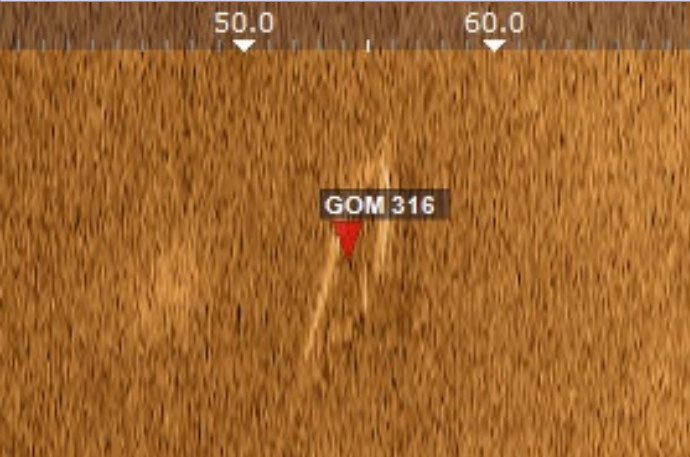
Namn	GOM 316
	Position	59°19.097' N 18°00.675' E
	Sonarfil	Side Scan File 046-1720.XTF
	Skapad	2016-05-02
	Klassificering	2
	Beskrivning	Trolig fartygslämning
	Längd	8 m

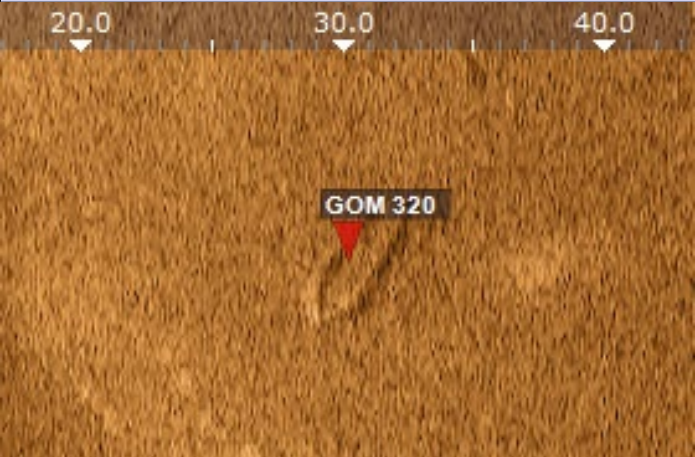
GOM 320/Stockholm 1022

Namn	Stockholm 1022
	Position	59°19.101' N 18°00.669' E
	Sonarfil	Side Scan File 046-1724.XTF
	Skapad	2016-05-02
	Klassificering	1
	Beskrivning	Fartygslämning
	Längd	8 m

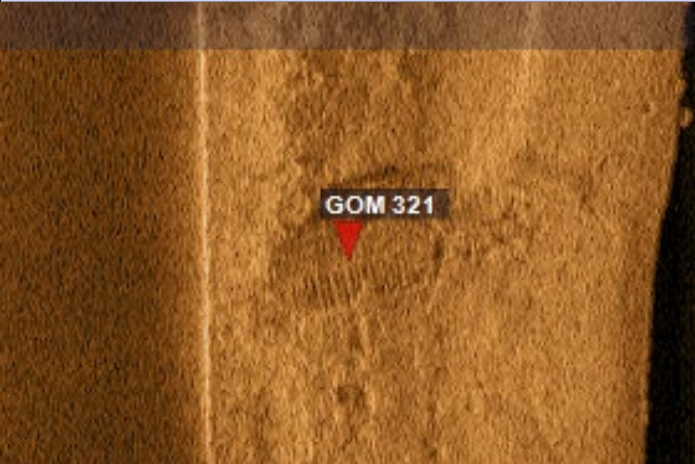
GOM 321/Stockholm 1023

Namn	Stockholm 1023
	Position	59°19.087' N 18°00.918' E
	Sonarfil	Side Scan File 046-1729.XTF
	Skapad	2016-05-02
	Klassificering	2
	Beskrivning	Trolig fartygslämning
	Längd	13 m

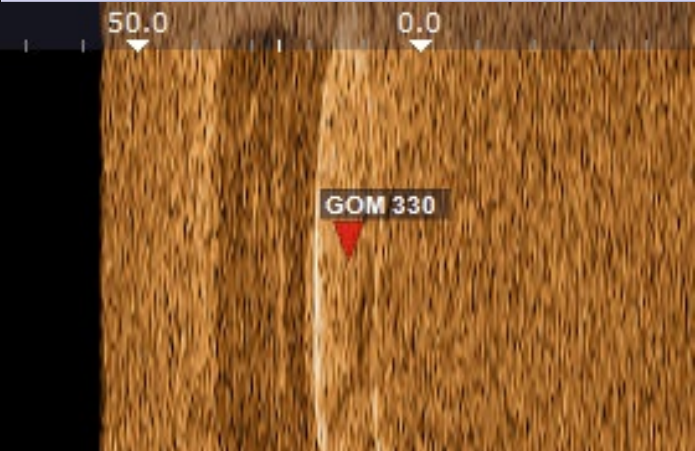
GOM 330/Stockholm 1025

Namn	Stockholm 1025
	Position	59°19.339' N 18°02.602' E
	Sonarfil	Side Scan File 045-1308.XTF
	Skapad	2016-04-12
	Klassificering	1
	Beskrivning	Fartygslämning, ej med 2008
	Längd	8 m

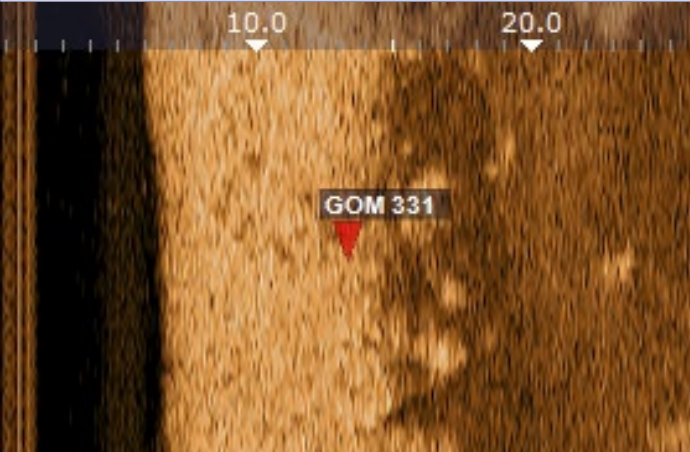
Namn	GOM 331
	Position	59°19.290' N 18°00.456' E
	Sonarfil	Side Scan File 045-1850.XTF
	Skapad	2016-05-02
	Klassificering	3
	Beskrivning	Dumphög eller ballasthög, ej med 2008
	Längd	8 m

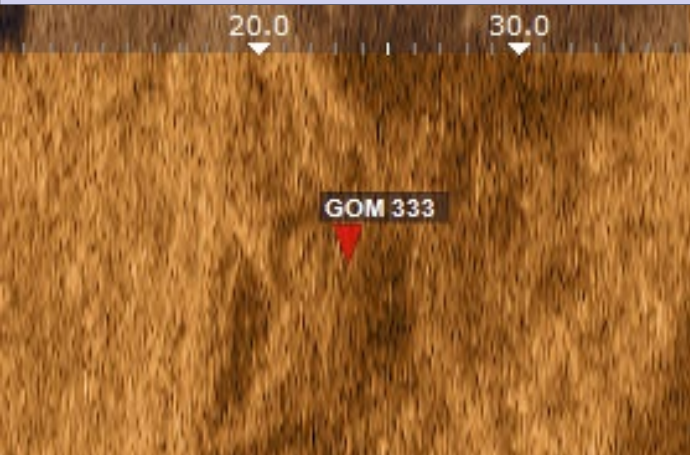
Namn	GOM 333
	Position	59°19.491' N 18°01.153' E
	Sonarfil	Side Scan File 046-1208.XTF
	Skapad	2016-05-02
	Klassificering	3
	Beskrivning	Möjlig fartygslämning nära GOM 187, ej med 2008
	Längd	8 m

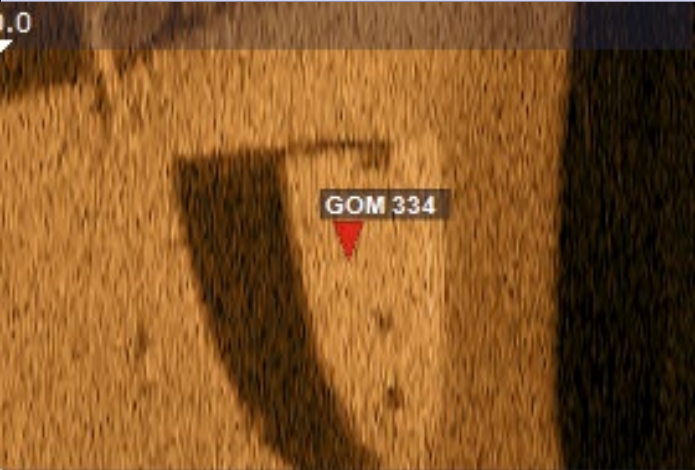
GOM 334/Stockholm 1021

Namn	Stockholm 1021
	Position	59°19.620' N 17°59.864' E
	Sonarfil	Side Scan File 046-1309.XTF
	Skapad	2016-05-02
	Klassificering	1
	Beskrivning	Del av fartygslämning, nära GOM 230, ej med 2008
	Längd	8 m

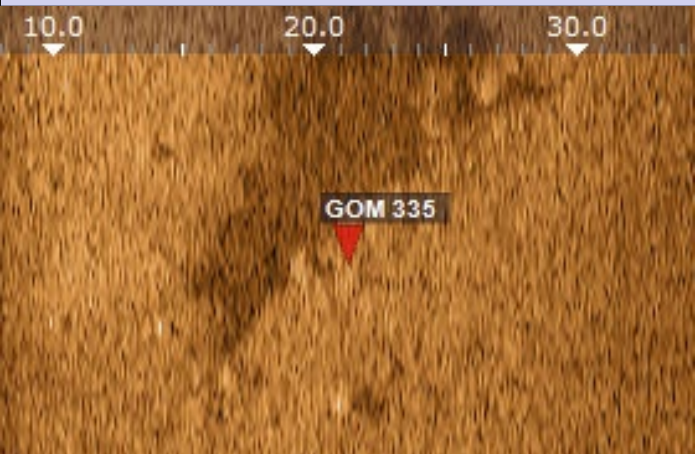
Namn	GOM 335
	Position	59°19.150' N 18°00.923' E
	Sonarfil	Side Scan File 046-1712-1.XTF
	Skapad	2016-05-02
	Klassificering	3
	Beskrivning	Möjlig fartygslämning, ej med 2008
	Längd	8 m
