# Två stålpråmar vid Centralbron

Arkeologisk utredning

Centralbron

RAÄ Stockholm 940 och 942

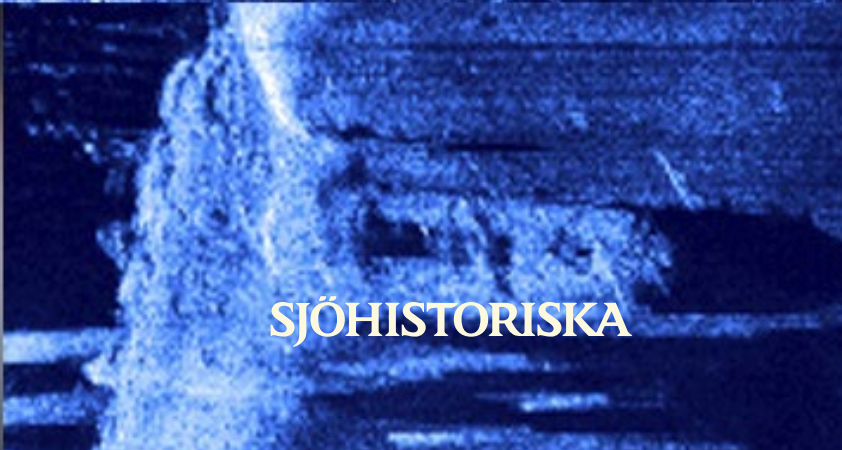
*Omslagsbild:* Fotografier och sonarbilder. De övre bilderna är på RAÄ Stockholm 940 (S.S.No 71) och de nedre på RAÄ Stockholm 942. Foto: Mikael Fredholm (övre) och Jim Hansson (nedre), Statens maritima museer.

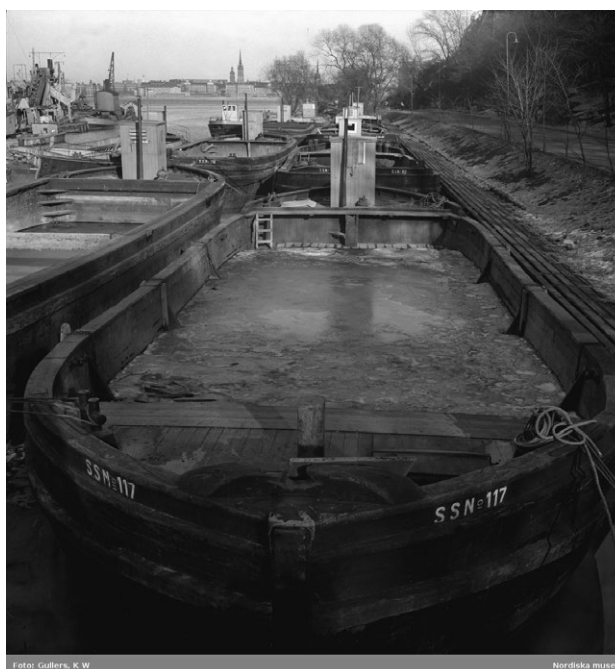
Figur 5. Pråm S.S.No 117 i Pälundet 1949.  
Foto: Gullers K W, CC BY-NC-ND. Nordiska museet,  
Digitalt museum, ID 021016293070.

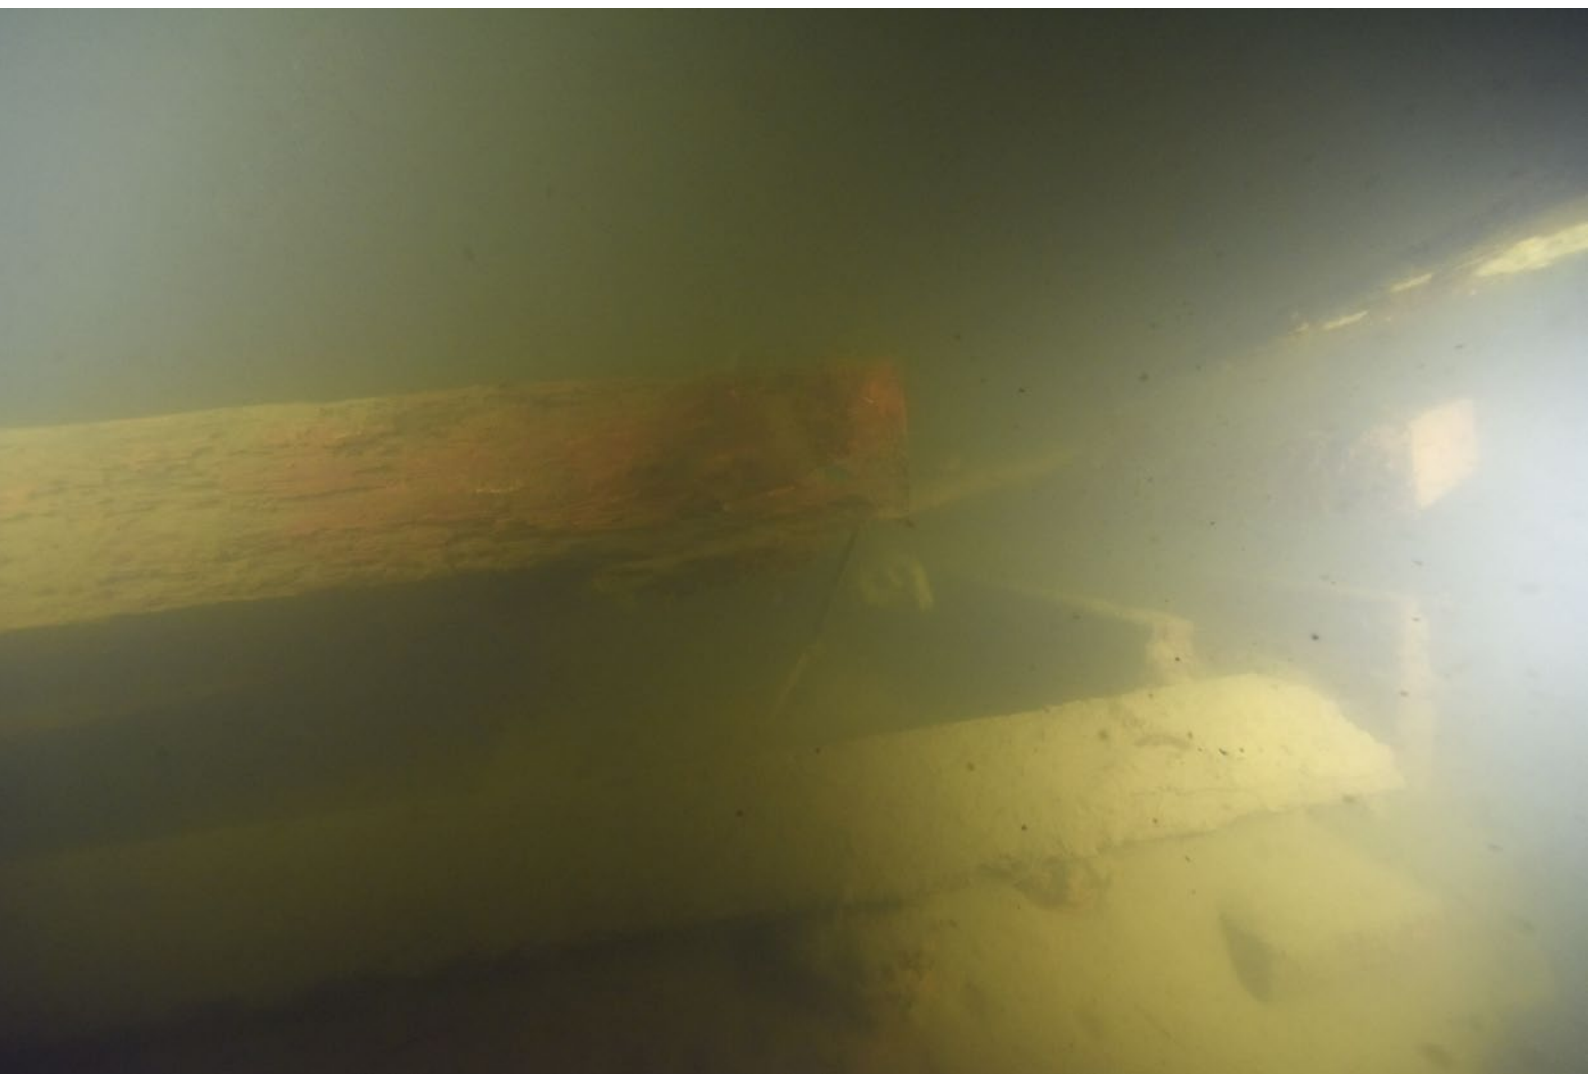
*Figur 7 (nedan). Träplank vid RAÄ Stockholm 942. Foto: Jim Hansson, Statens maritima museer.*

| <b>Nr</b> | <b>Fo-nr</b> | <b>Fig. nr</b> | <b>Objekt och beskrivning</b> | <b>Fotograf</b> | <b>Datum</b> |
|---|---|---|---|---|---|
| 3 | Fo223179DIG | 7 | Träplank vid pråmen RAÄ Stockholm 942 | Jim Hansson | 2017-10-05 |
