**Vård och skyddsplan för  
fartygslämning identifierad som  
*Svärdet*  
utanför svenskt territorium,  
inom svensk ekonomisk zon**

© 2017 Sjöhistoriska museet  
Vård- och skyddsplan rapport 2017:1

# Introduktion

Denna rapport syftar till att beskriva och förklara fartyglämningen och vrakplatsen av Svärdet vid senaste observationen. Det är ett levande dokument som kan komma att revideras i framtiden, dels om nya undersökningar och kunskaper framkommer men också om förändringar som kan skada eller påverka statusen på fartyglämningen observeras. Rapporten skall även kunna ligga till grund för framtida forskning samt som ett stöd för bevarande och brukande.

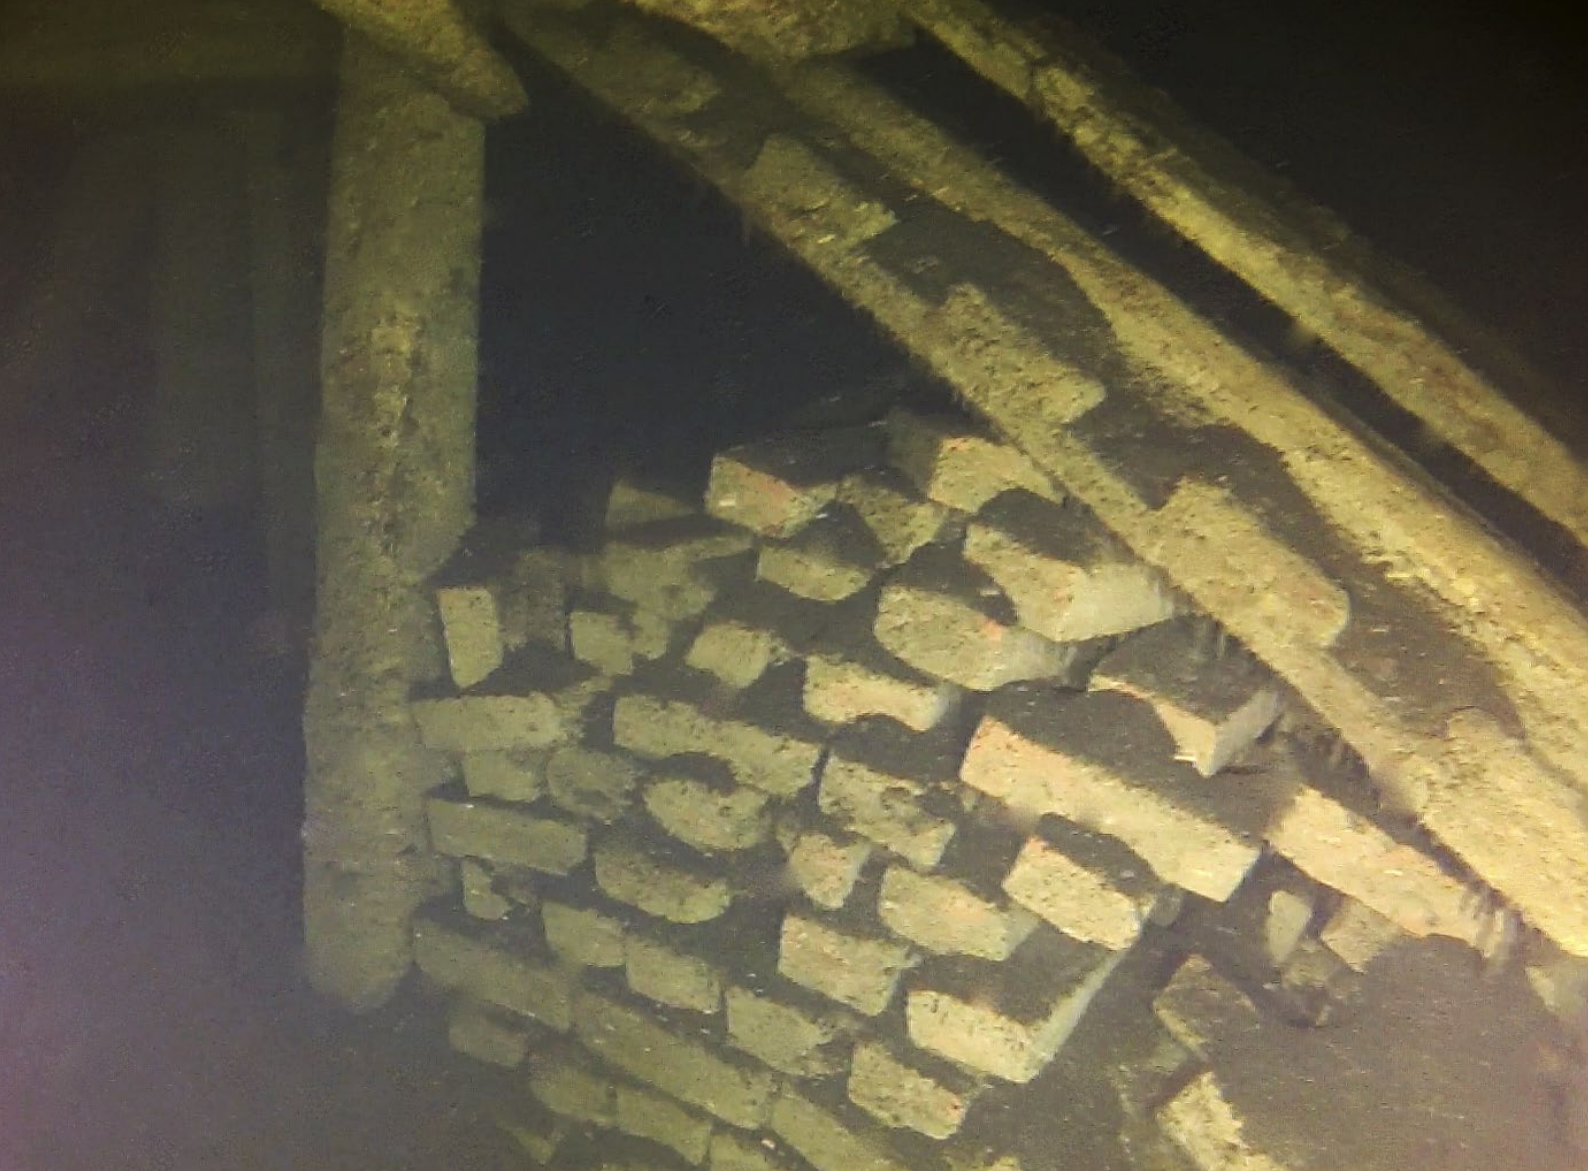
*Figur 6. Bilden visar byssan på Svärdet. Det är tydligt att det inte är något kraftigare sedimentlager inne i skeppet.  
Foto: Per Eriksson, Pagi.*

skrovets inre midskepps. Där var trossdäck täckt av endast ett tunnare sedimentlager (fig. 6).

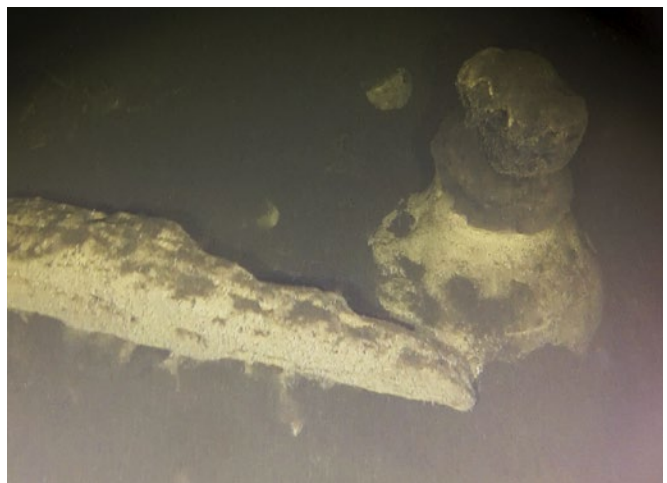
Figur 18-19. Båda dessa bilder visar sannolikt kanoner som står lodrät ner i dyn. Det som syns är bakstycket samt den så kallade druwan. Foto: Per Eriksson, Pagi.

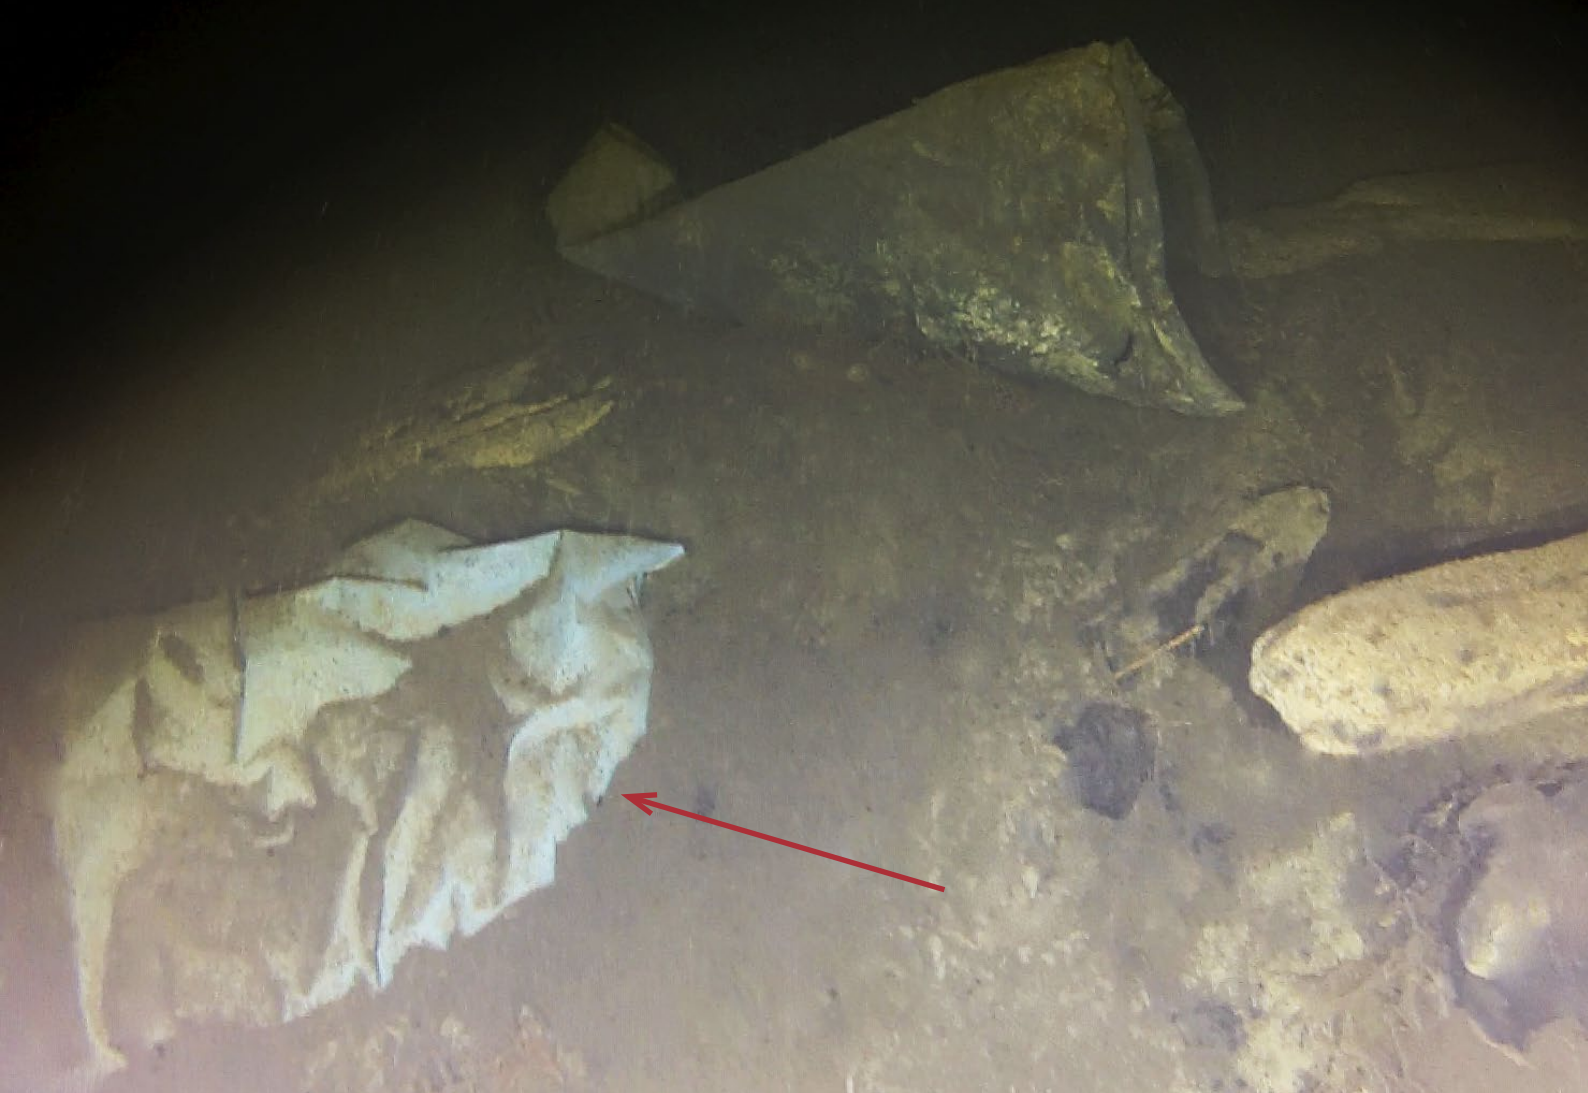
*Figur 21. Nedanför fören på Svärdet påträffades två fynd som inte tillhör Svärdet. Till vänster i bilden kan man tydligt se en blå presenning eller säck av plast (röd pil). Vad den kommer ifrån eller har använts till är i dagsläget oklart. Foto: Per Eriksson, PAGI.*

Vid jämförelser med film från SMMs och Marinens besiktning av lämningen 2016 blir bilden av vrakplatsen mer tydlig och mer detaljerad. I filmmaterialet som Marinen samlade in kunde två avvikande fynd noteras. Det kan tyvärr inte bekräftas om dessa fanns redan vid upptäckten av Svärdet då SMM inte har haft tillgång till upphittarnas dokumentationsmaterial. De avvikande fynden framträder i fig. 21 och fig. 22 och är en presenning eller säck av plast samt spännband.

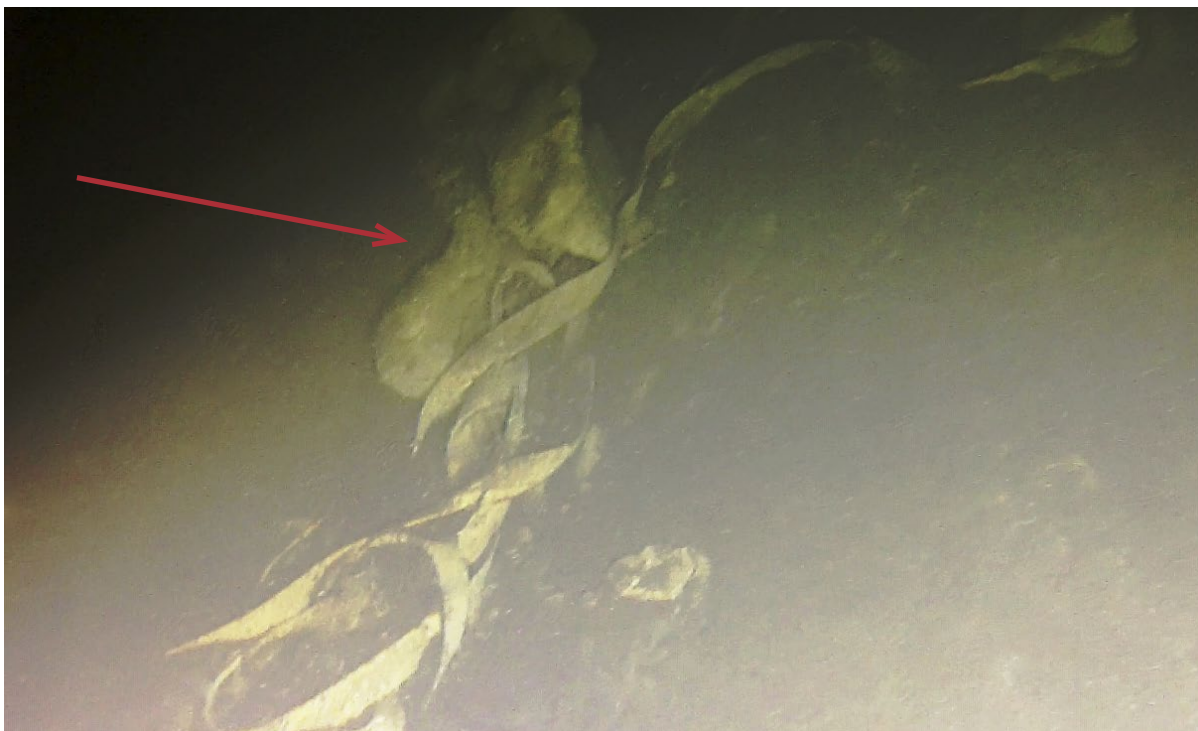
*Figur 22. Vita spännband ligger i närheten av den blå presenningen/säcken. I härvan med spännband ligger även en mindre skulptur (se röd pil). Foto: Per Eriksson, PAGI.*

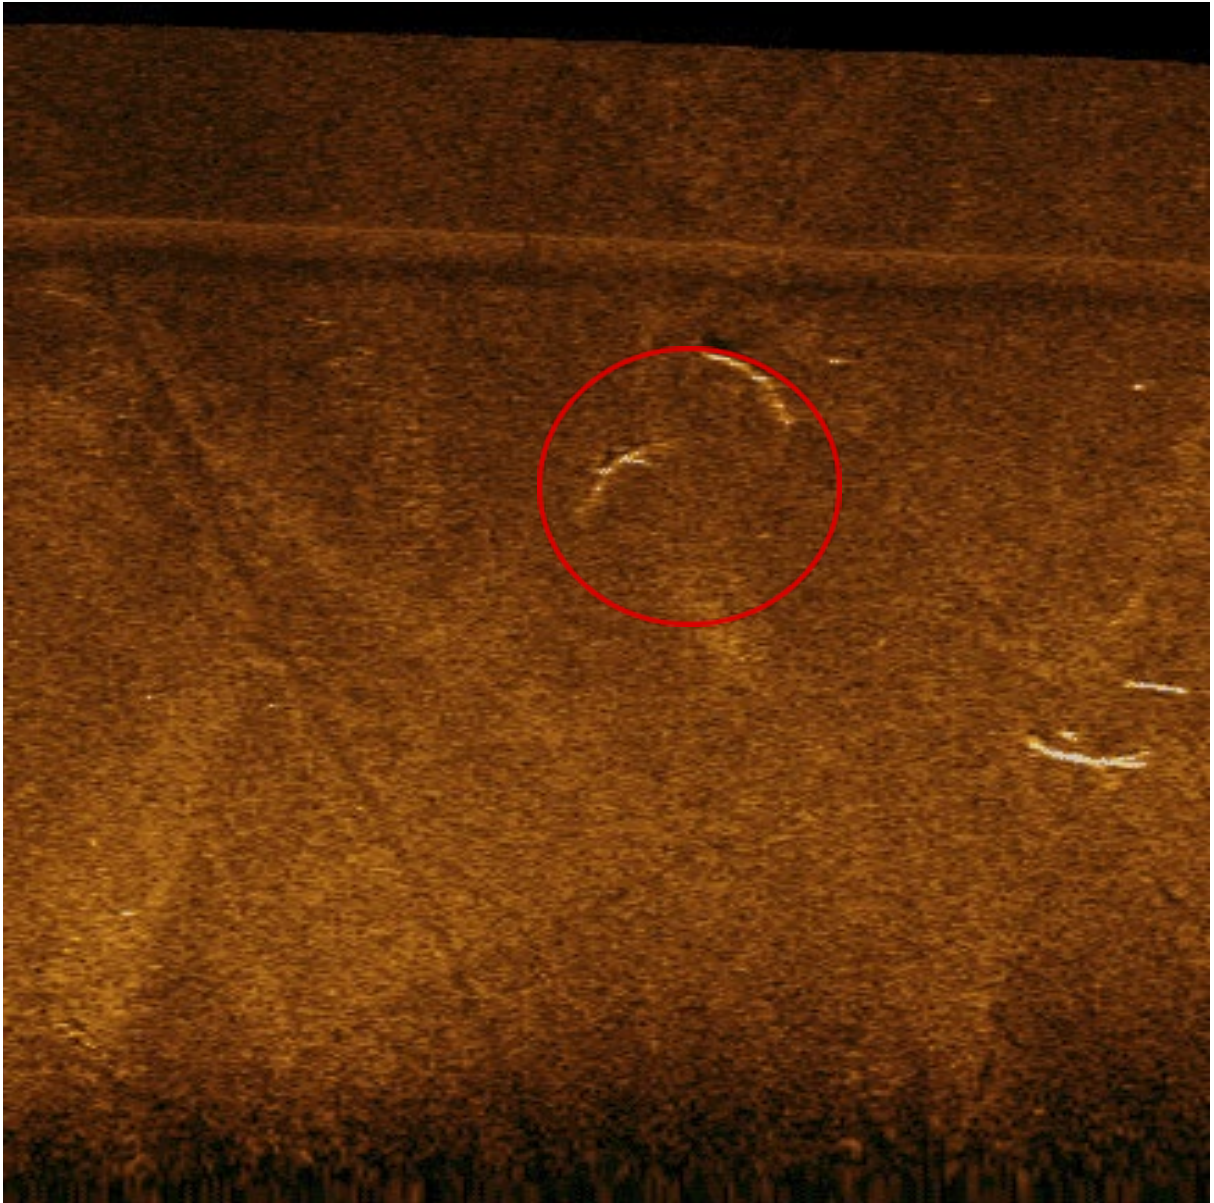
## DMC12

Troliga skeppsdelar. Mäter 10, 3 meter och 7,5 meter.
