SJÖHISTORISKA MUSEET  
ARKEOLOGISK RAPPORT NR 2017:5

# Tjurkö stenpir

Arkeologisk utredning

Karlskrona kommun

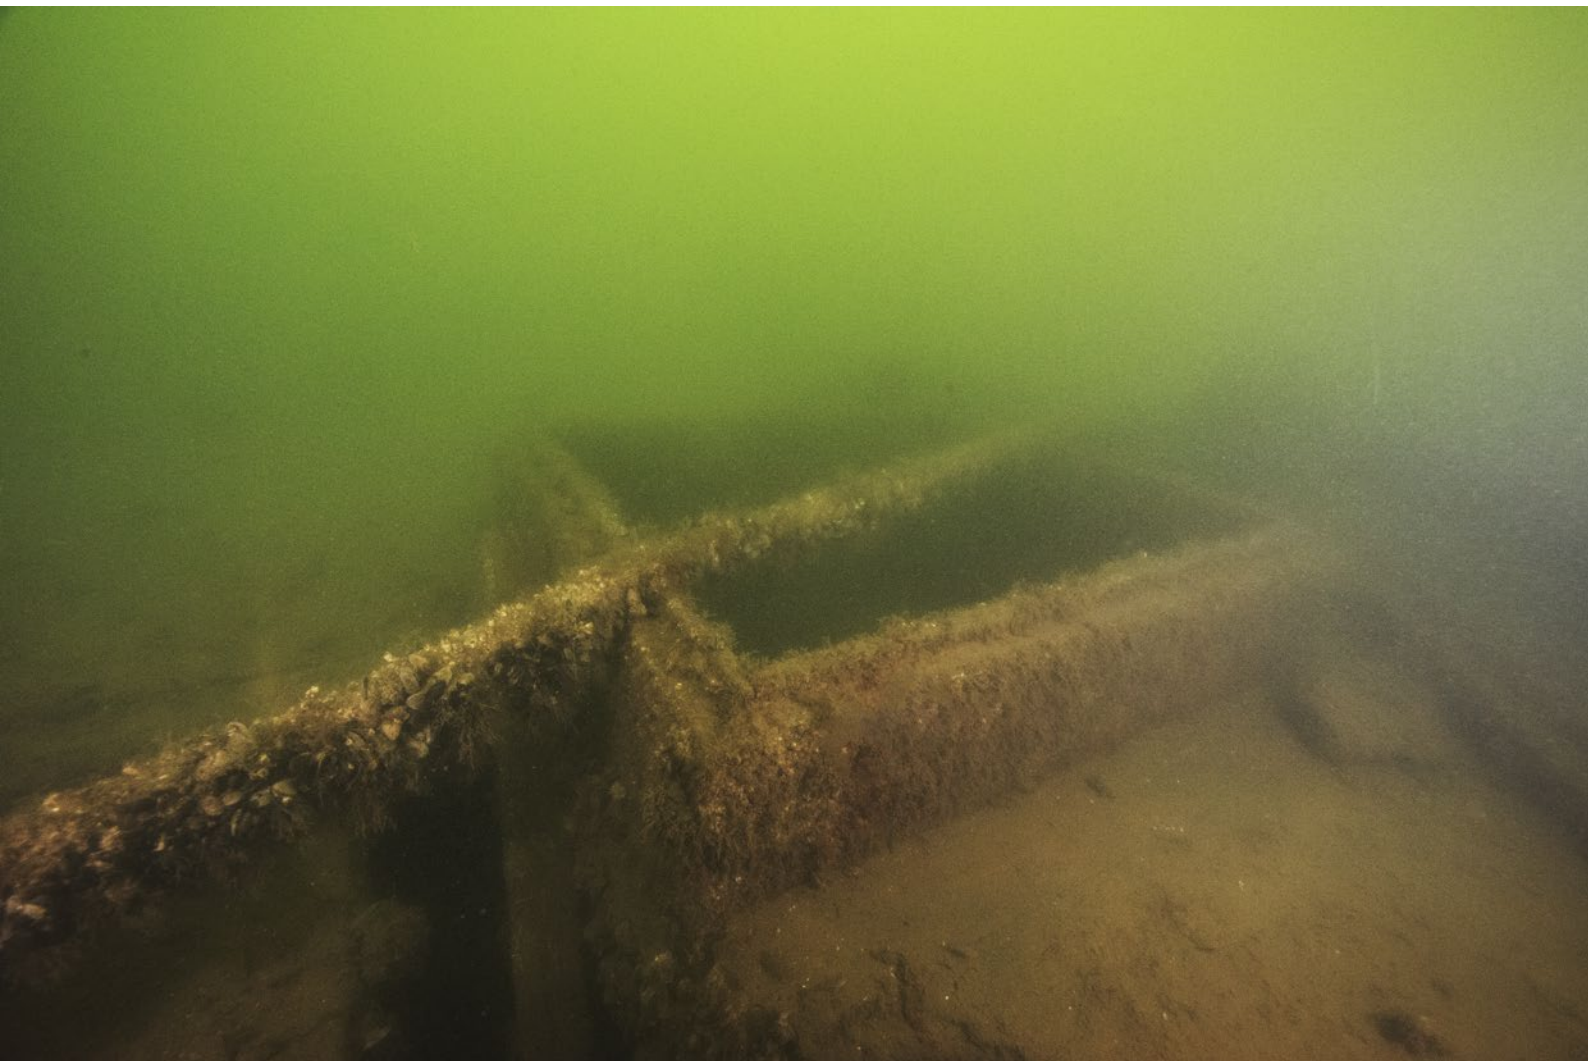
Figur 4. (Nedan.) Bilden visar vrakets lastlucka. Notera även ledningen som ligger över vraket. Foto: Jens Lindström, Sjöhistoriska museet.

Dykbesiktningen visade att ID 3 är en sönderfallen modern fiskebåt i trä. Man kan se en ledning som ligger tvärsöver vraket (fig. 4–5.).

Fartygslämningen är registrerad i FMIS som Hasslötrålaren Orion, som låg på botten vid Stumholmskajen under tre år i dåligt skick. Trålaren tätades och forslades sedan till Herrgårdsviken på Tjurkö där den sänktes av representanter för dyklubben Karlskrona sportdykarklubb (DIB) den 13 november 1972 som dykmål. Fartygets längd är cirka 18 meter, bredden är 6 meter (mått tagna från sonarbild, fig. 10).

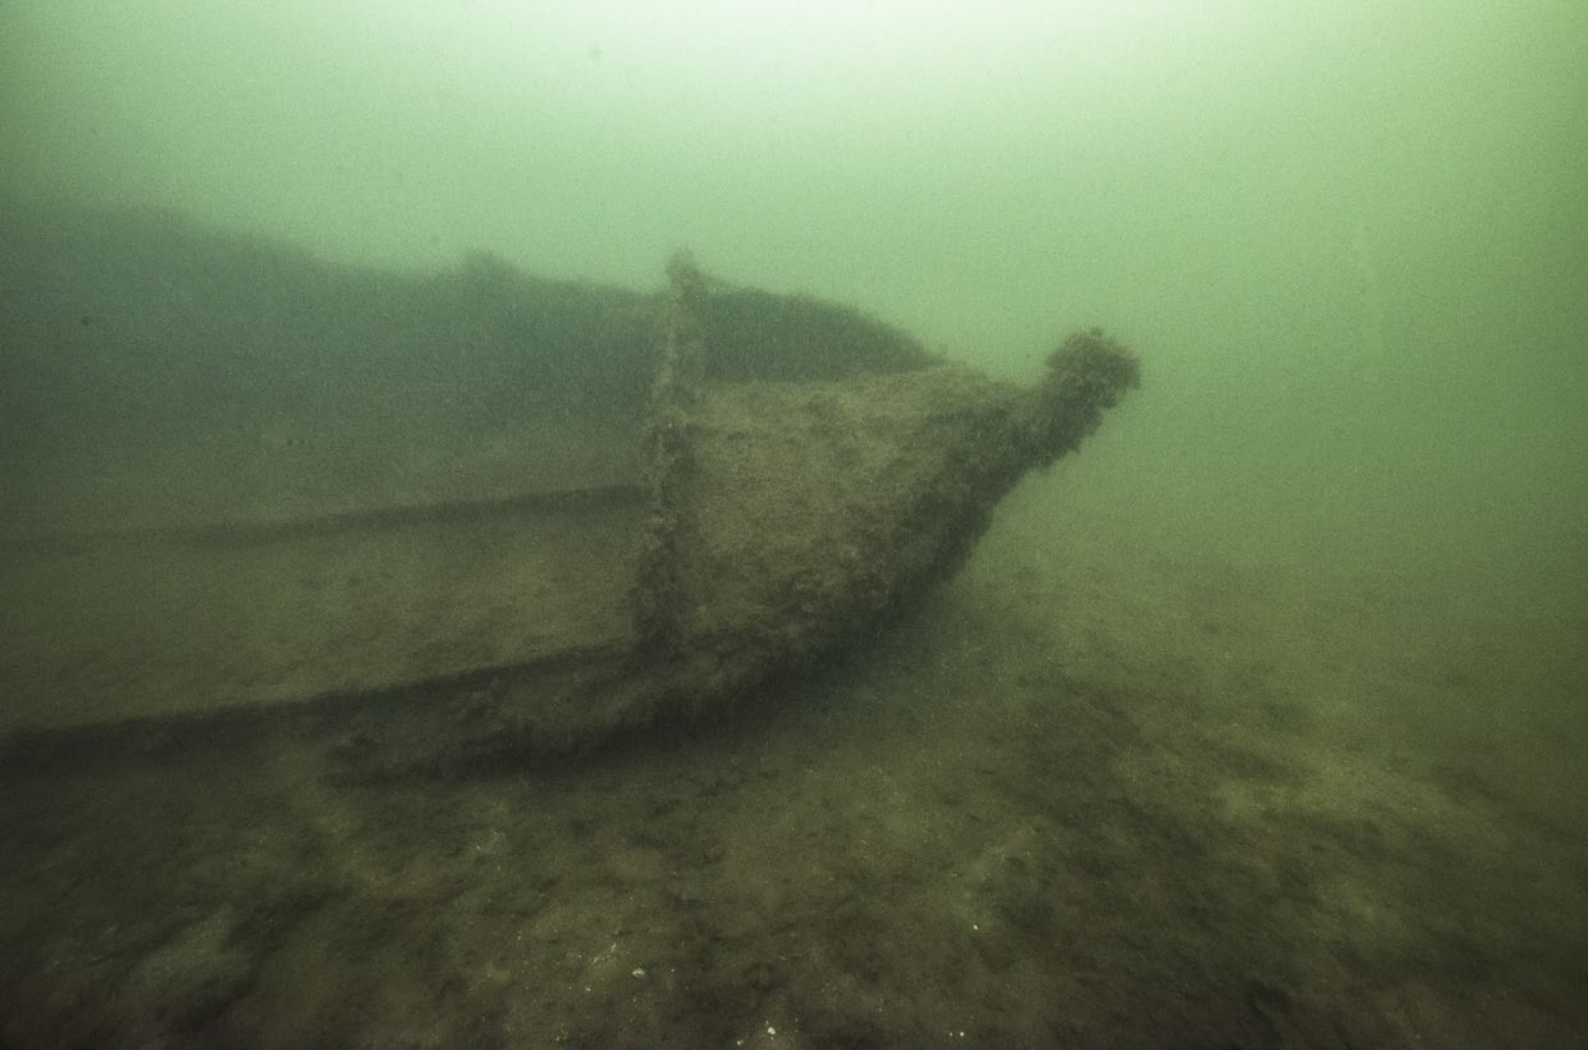
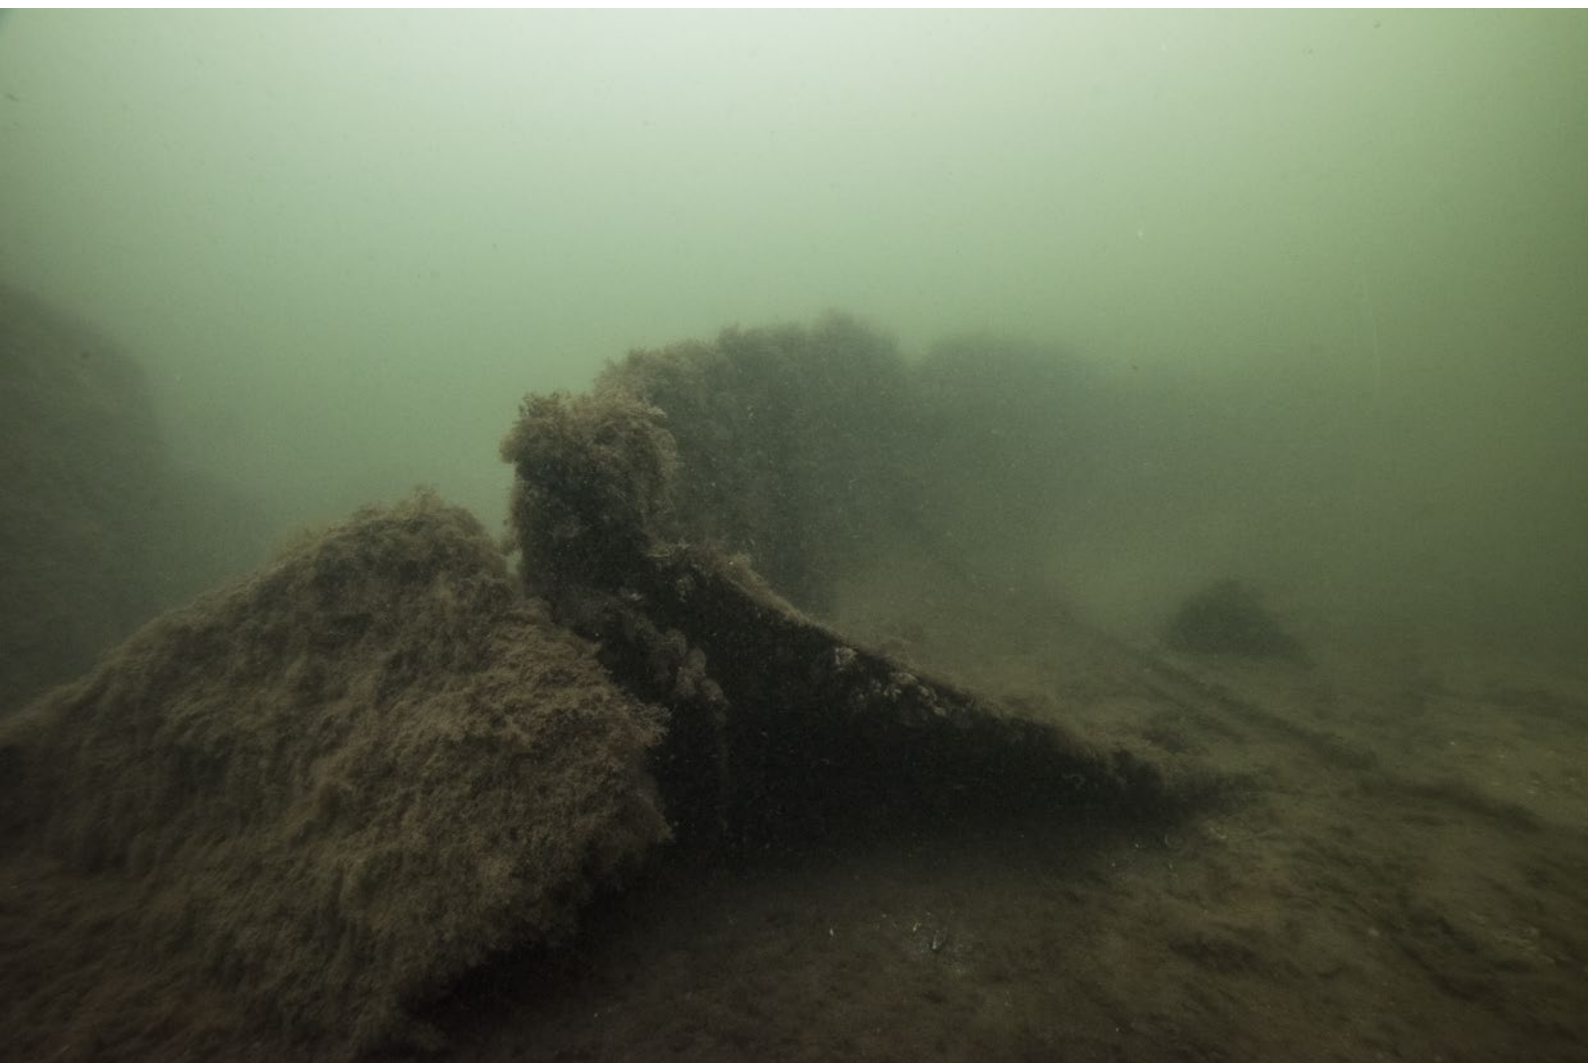
ID 7 visade sig vara en liten öppen snipformad fartygslämning i trä (fig. 10–11).

Ingen motor kunde noteras. Kanske har den endast varit avsedd att ros.

*Figur 10–11 (ovan resp. nedan). Fartygslämning ID 7. Foto: Jim Hansson, Sjöhistoriska museet.*

Fartygslämningen som ligger utanför stenpiren var inte registrerad i FMIS innan denna utredning.

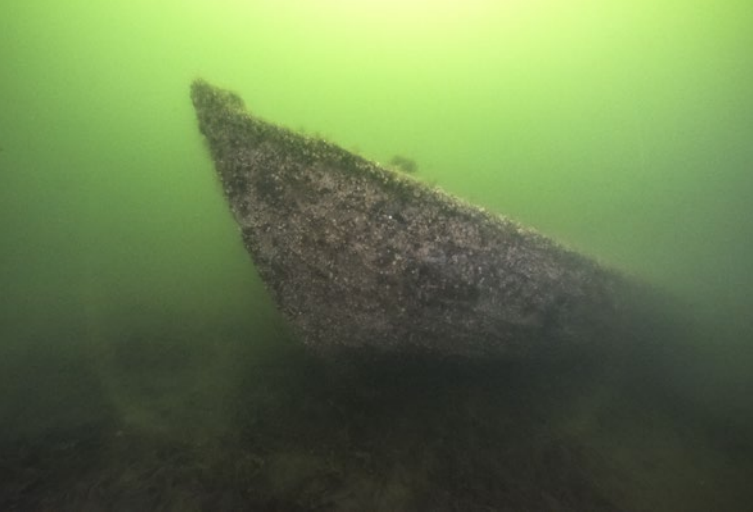
*Figur 12–13 (högst upp). Fören sedd framifrån (babord), fören sedd bakifrån och aktern på fartygslämning ID 9. Foto: Jens Lindström, Sjöhistoriska museet.*

Fartygslämningen är en liten modern klinkbyggd segelbåt i trä (fig. 12–13).

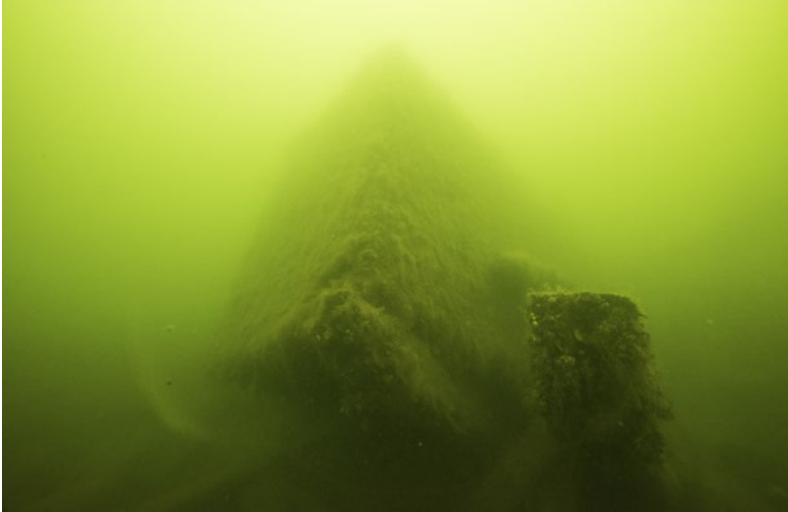
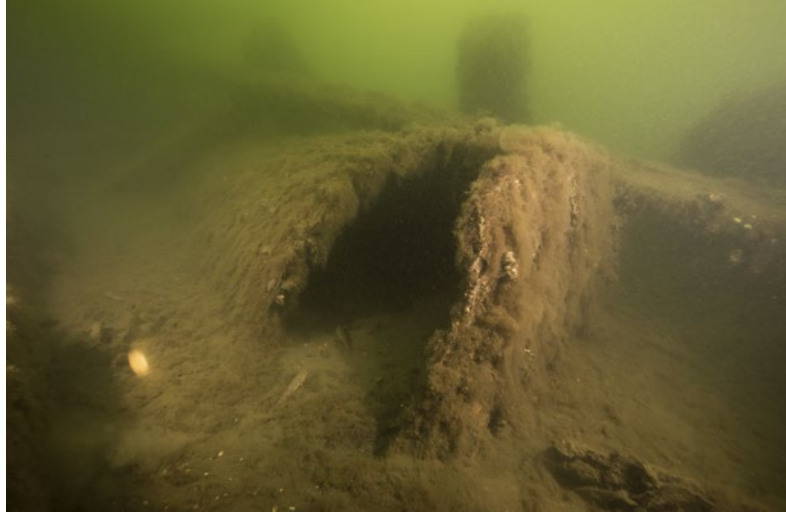
*Figur 15–17. ID 12. Visar ställåda (ovan vänster), stålcyllinder (ovan höger) och skrovsidan med spant, bordläggning och innergarnering (nedan). Foto: Jens Lindström, Sjöhistoriska museet.*

Besiktningen bevisade att ID 12 är en kravellbyggd fartygslämning med fören söderut och aktern norrut (fig. 15–17). Fartygslämningen är utfallen, vilket syns extra tydligt på sonarbilden. Längden på fartygslämningen är 38 meter och bredden 10 meter (mått från

sonarbild, fig. 18). Fartygets spant mäter cirka 25×25 cm och är konstruerade av furu som hölls ihop med järnbultar, borden är 5 cm tjocka och 30 cm breda. En mast på omkring 10 meters längd med 50 cm diameter ligger på vraket. I fartygslämningen finns en rund stålcyllinder på 2×1 m samt en stor fyrkantig ställåda på cirka 8m<sup>3</sup>, möjligen en bränsletank. I

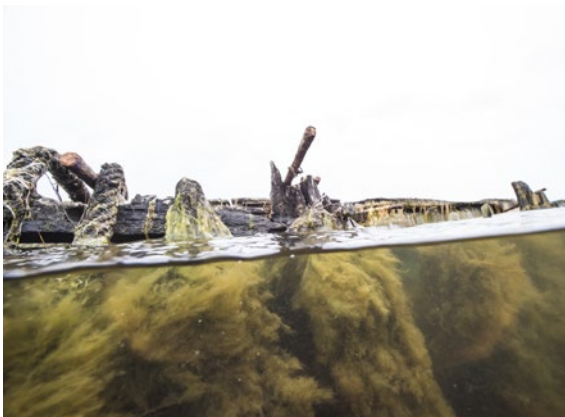
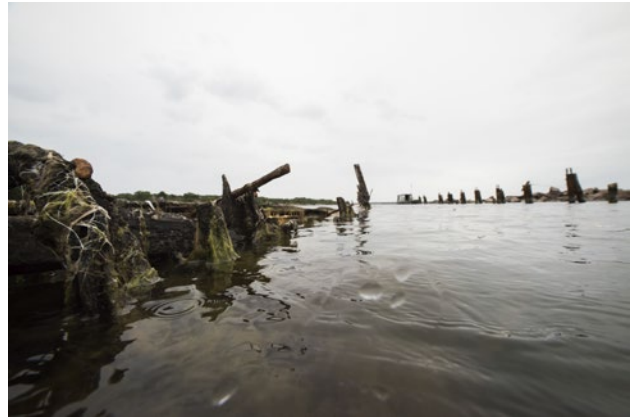
Figur 19–21 (nedan.) Spant sticker upp ovan ytan (ovan), spant och yttre bordläggning strax under vattenytan (nedan) på ID 13 (Raä- Tjurkö 10). Foto: Mikael Fredholm, Sjöhistoriska museet.

Fartygslämningen som är synlig ovan ytan är registrerat i FMIS som Marie. Marie är ett kravellbyggt träskepp som sjönk 1970 och ligger med aktern ut mot havet (fig.19–21).

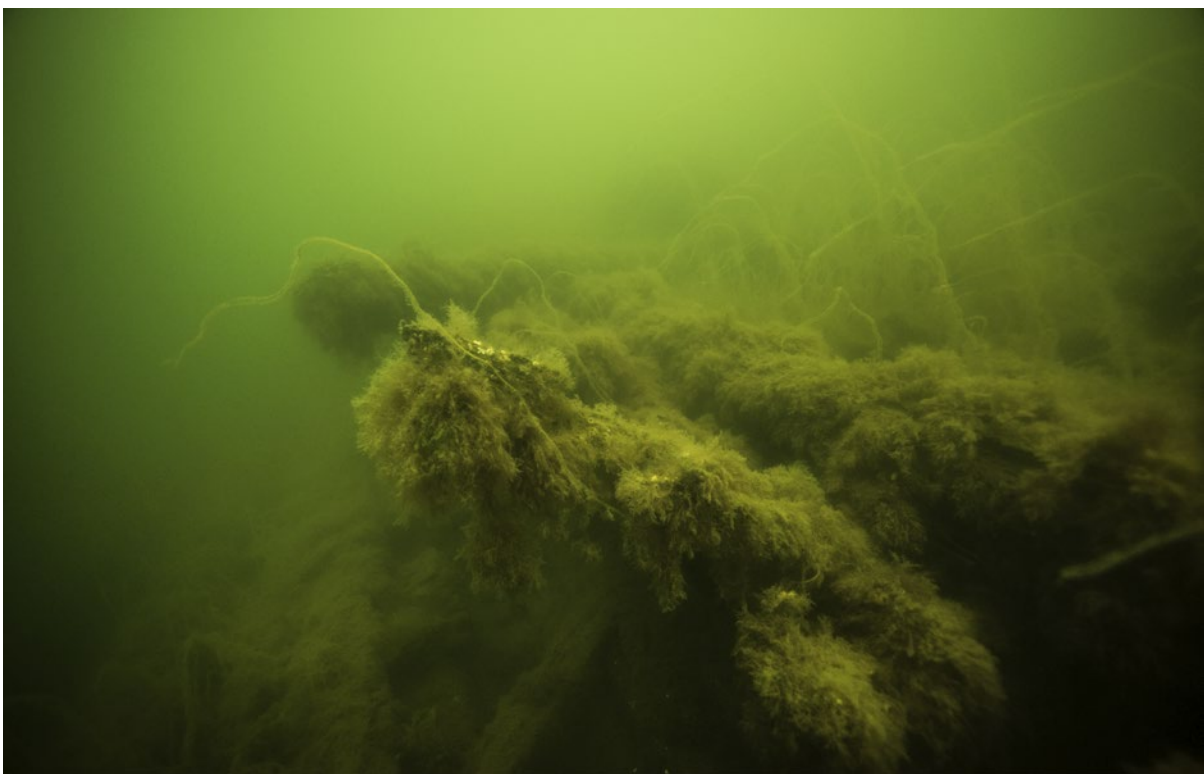
Fartygslämningen är kravellbyggt i trä med järnbultar och andra järnförstärkningar (fig.23).

Figur 23. Spant/skeppssida och andra skeppsdelar på det sönderslagna vraket LOW 328–329 (Raä- Tjurkö 25). Foto: Jens Lindström, Sjöhistoriska museet.

Enligt FMIS blev det sönderslaget mot stenkajen, vilket även dykbesiktningarna indikerar. Muntliga uppgifter gör gällande att den sjönk på 1960-talet.

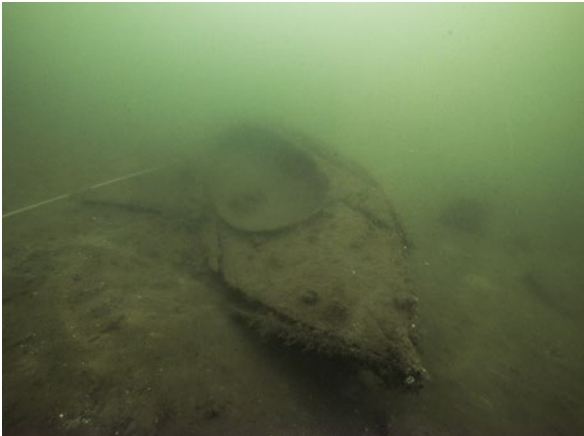
Figur 25. Bilden visar en mindre intakt båt som troligen är en jaktkanot. Foto: Jim Hansson, Sjöhistoriska museet.

Fartygslämningen är en så kallad jaktkanot, som är vitmålad utanpå och inuti. En pinnårtull finns kvar (fig. 25). Fartygslämningen är cirka 4 meter lång och 1 meter bred.

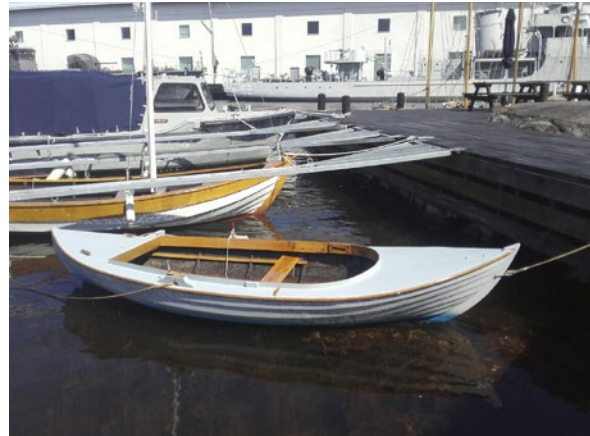
Figur 26. Vid Marinmuseum i Karlskrona ligger en så kallad jaktkanot, som är mycket lik Tjurkö 26 (LOW ID 325). Foto: Mikael Fredholm.

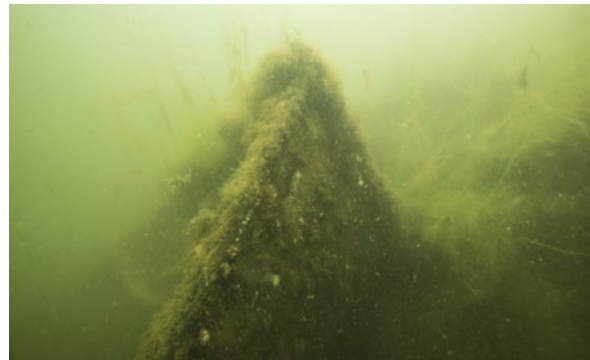
Figur 27–28. Visar snipan Raä Tjurkö 28 inifrån i riktning mot fören (vänster) och fören (höger). Foto: Mikael Fredholm, Sjöhistoriska museet.

Fartygslämningen ligger innanför ID 13 (Tjurkö 10) vid stenpiren. Förstaven är järnskodd och lämningen är målad med grön och vit färg. Akterdelen saknas eller är begravd i bottensedimenten (fig. 27–28).

Fartygslämningen är klinkbyggd i trä, snipformad och med kopparnitar i borden. Troligen är detta en Blekingesnipa.
