# Ett 1700-talsvrak vid Härnön

Arkeologisk besiktning

Härnön

© 2017 Sjöhistoriska museet  
Arkeologisk rapport 2017:9  
ISSN 1654-4927

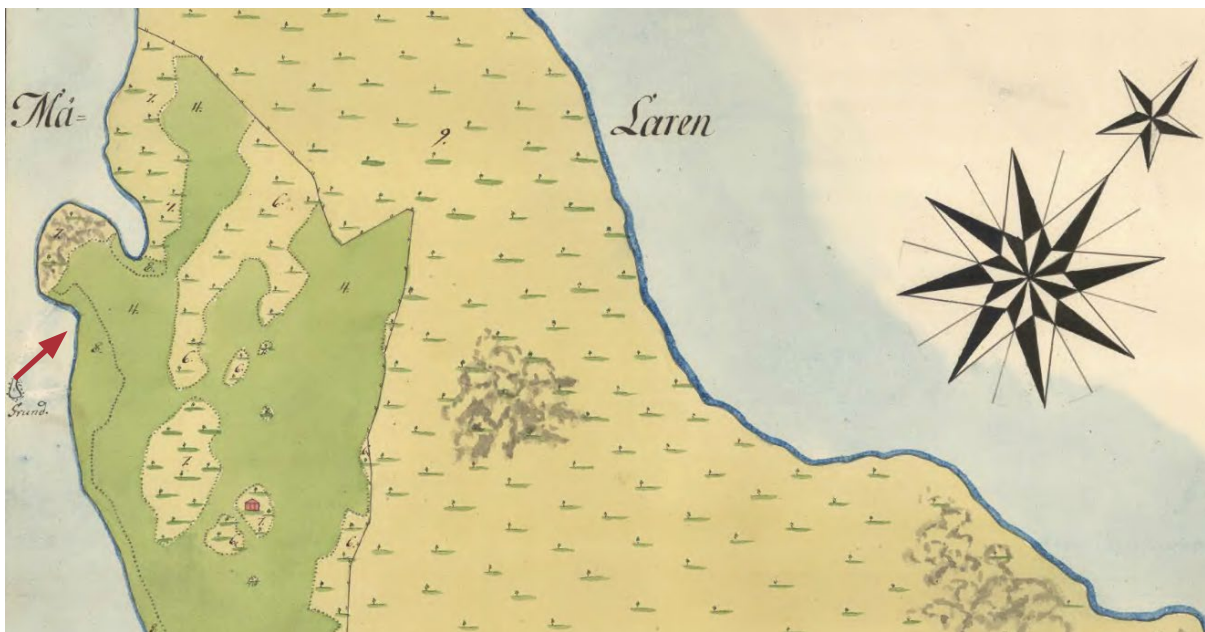
Figur 2. Karta från 1764. Vraket (röd pil) ligger precis söder om udden. © Lantmäteriet aktbeteckning: C42-13-1.

rösen och treuddar från bronsålder och järnålder. Härnö omnämns första gången 1342 (SDHK) och på 1700-talet skvallrar kartor om att det fanns ett ängsvaktartorp på sydöstra delen av ön. Ön bestod från början av ängsmarker och skog men en del av ängarna omvandlades senare till odlingsmark (fig. 2–3).

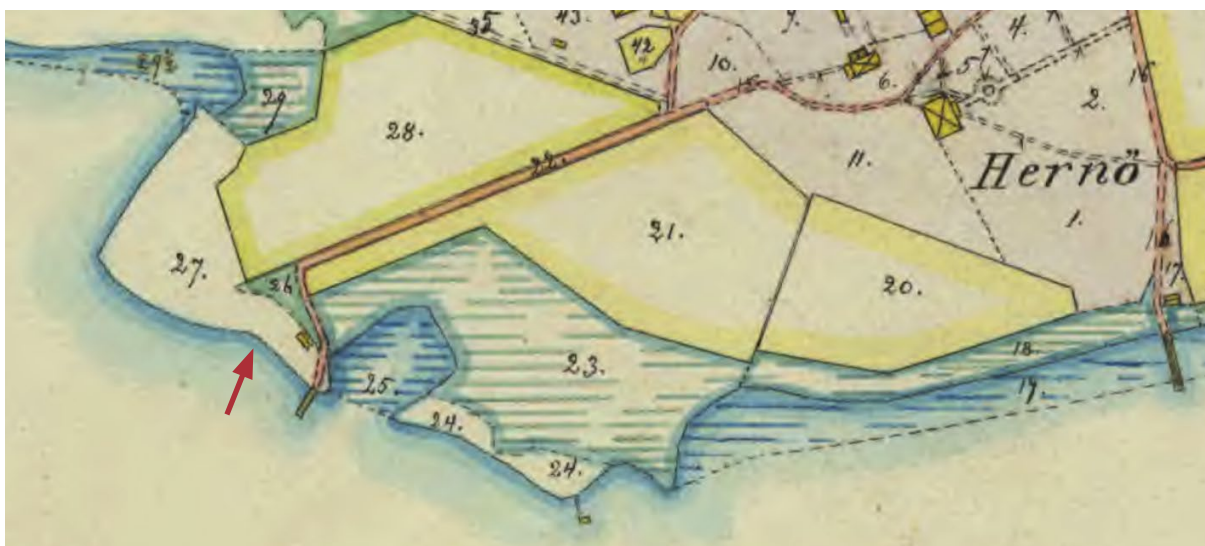
Figur 3. Karta från 1903. Vrakets plats markerad med röd pil. © Lantmäteriet aktbeteckning: 04-kär-107.

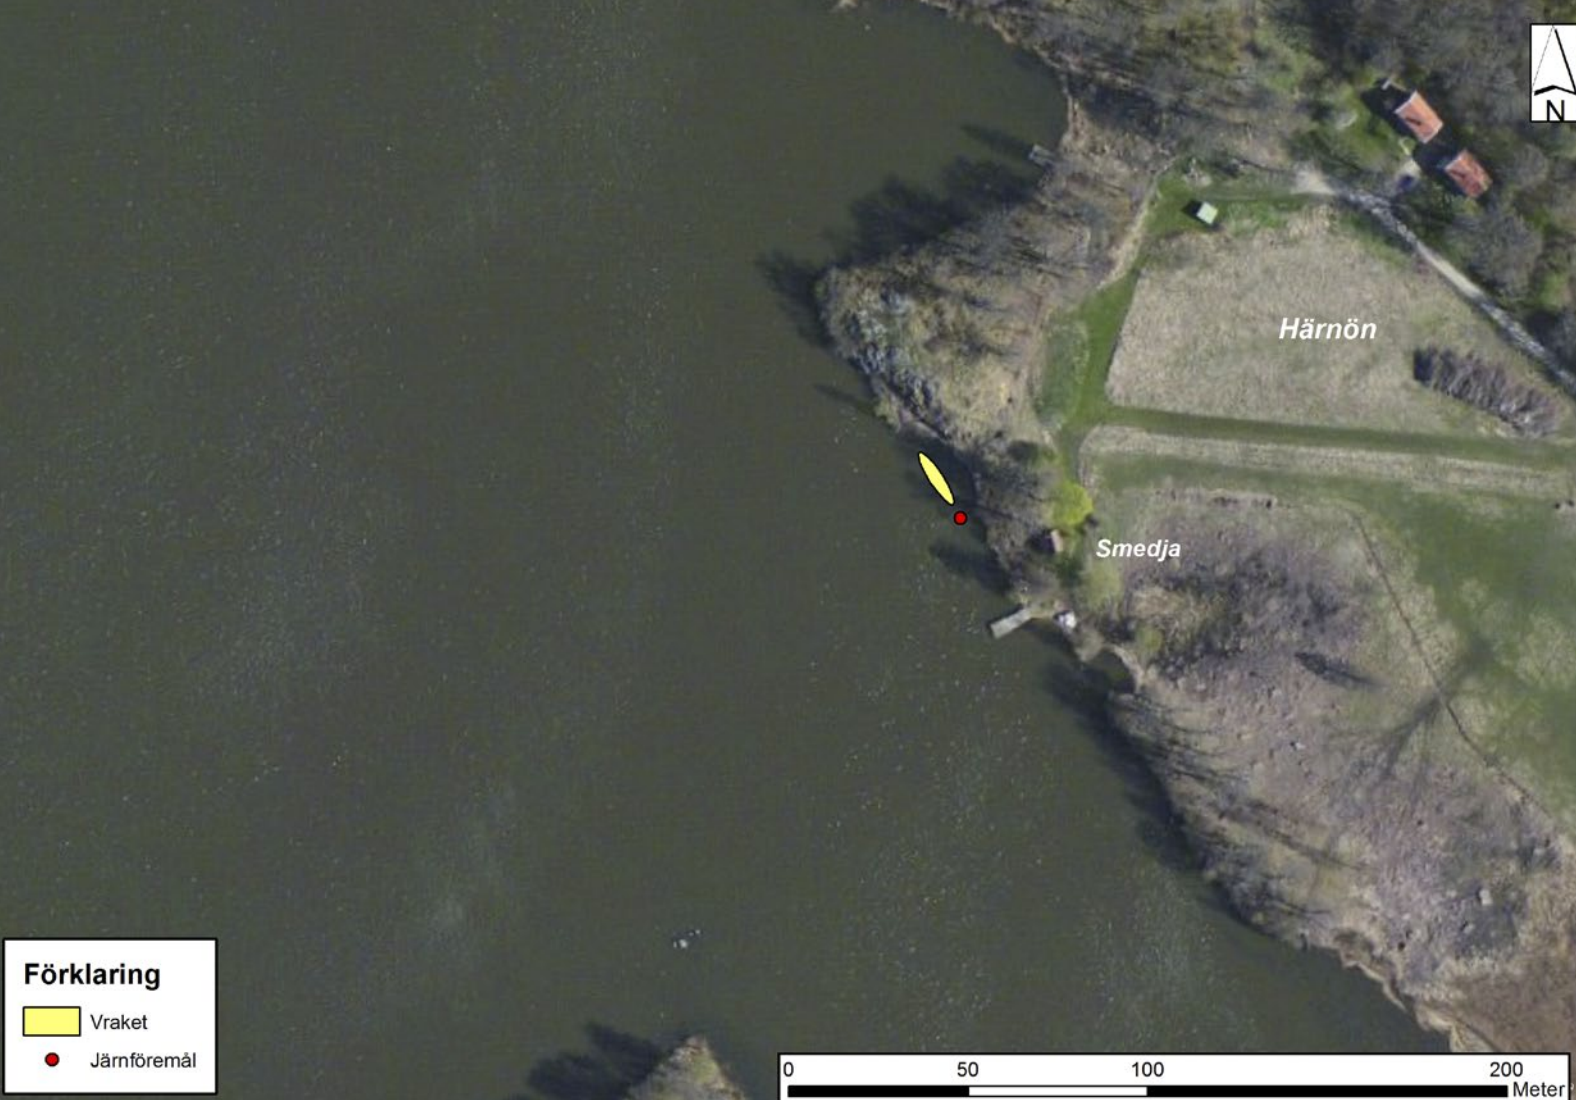
Figur 4. Flygfoto över vrakplatsen. Den röda punkten markerar fyndplatsen av ett järnföremål som påträffats av upphittaren till vraket och som inledningsvis misstänktes kunna vara ett äldre svärd. Mer troligt är dock att det rör sig om ett röstjärn (rigg detalj) eller liknande. © ESRI, flygfoto, bearbetad av Håkan Altrock och Jim Hansson, Statens maritima museer.

Vraket ligger direkt i närheten av en smedja (fig. 4). Smedjan är troligen inte samtida med skeppet eftersom den saknas på kartorna från 1700-talet och 1800-talet, men det kan trots det inte uteslutas att den är något äldre än den första avbildningen på kartan från tidigt 1900-tal.

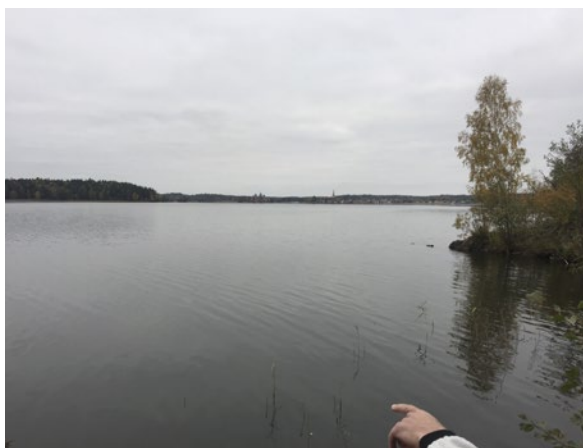
Figur 5. Upphittaren pekar ut fyndplatsen för vraket. Foto: Jim Hansson, Statens maritima museer.

Vraket ligger med Mariefred synligt i bakgrunden (fig. 5).

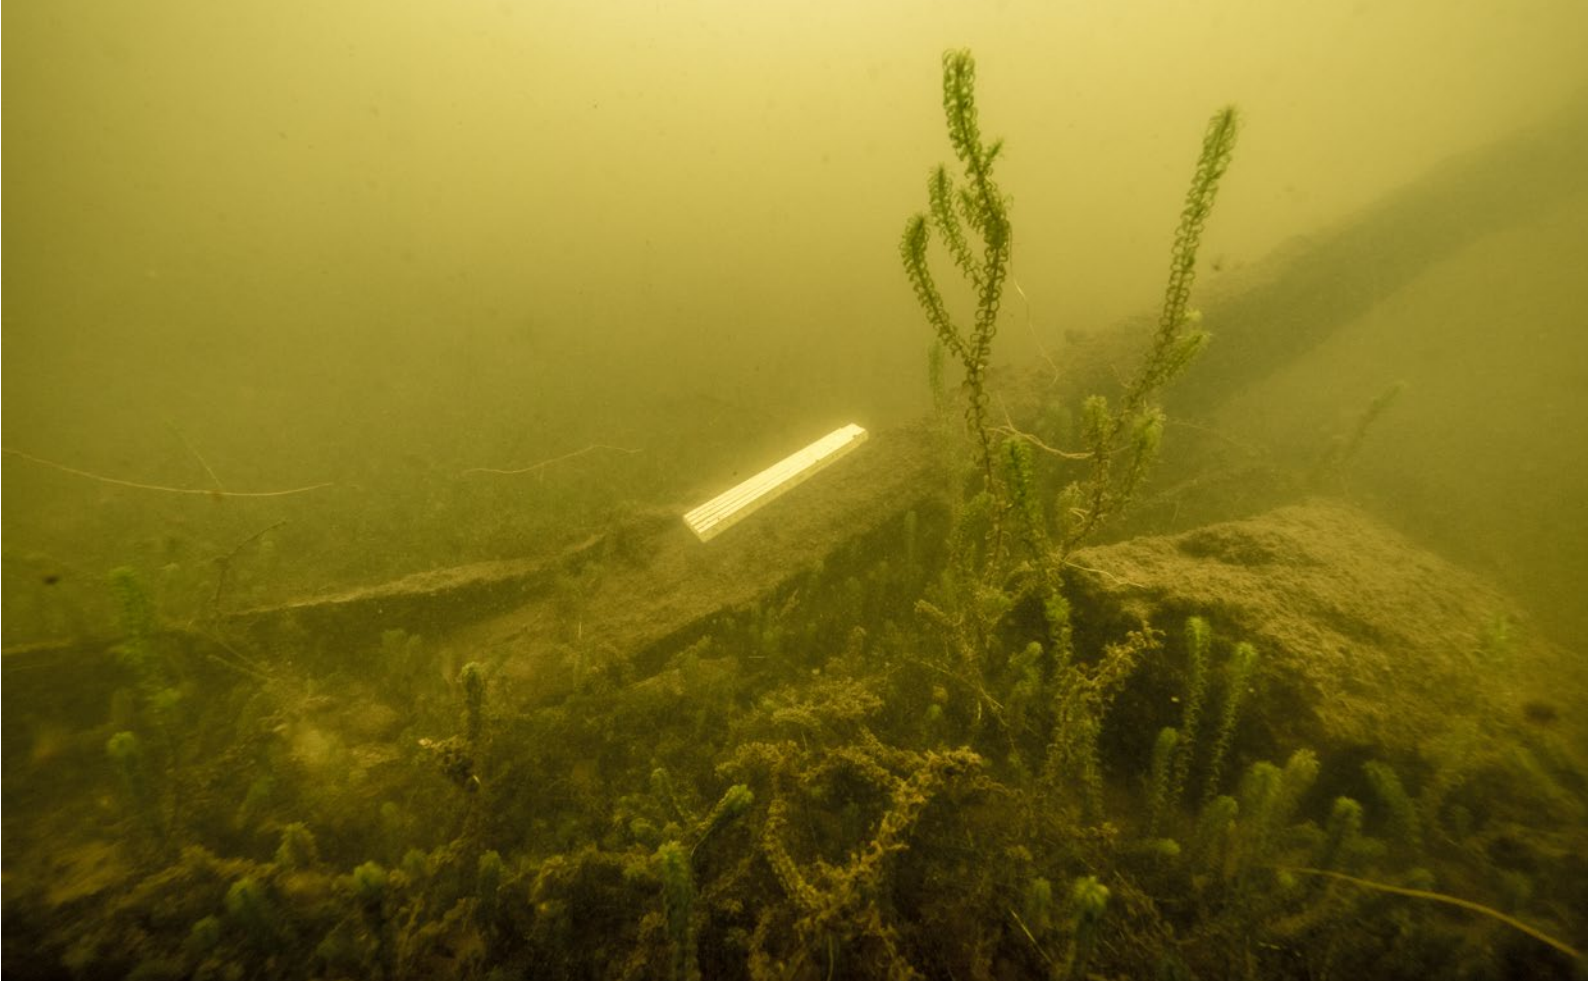
Det som återstår av vraket är botten och bottenstockar, samt en stäv som fortfarande sträcker sig mot ytan (fig. 6).

Det rör sig om akterstäv eftersom bland annat spår efter fastsättning av rodret kunde skönjas (rormaljor). Man kan följa vraket ett femtontal meter innan det gradvis försvinner med avtagande vattendjup. Någon förstäv går inte att identifiera.

*Figur 6. På bilden syns akterstäven med de nedre borden fortfarande på sin plats. Foto: Jim Hansson, Statens maritima museer.*

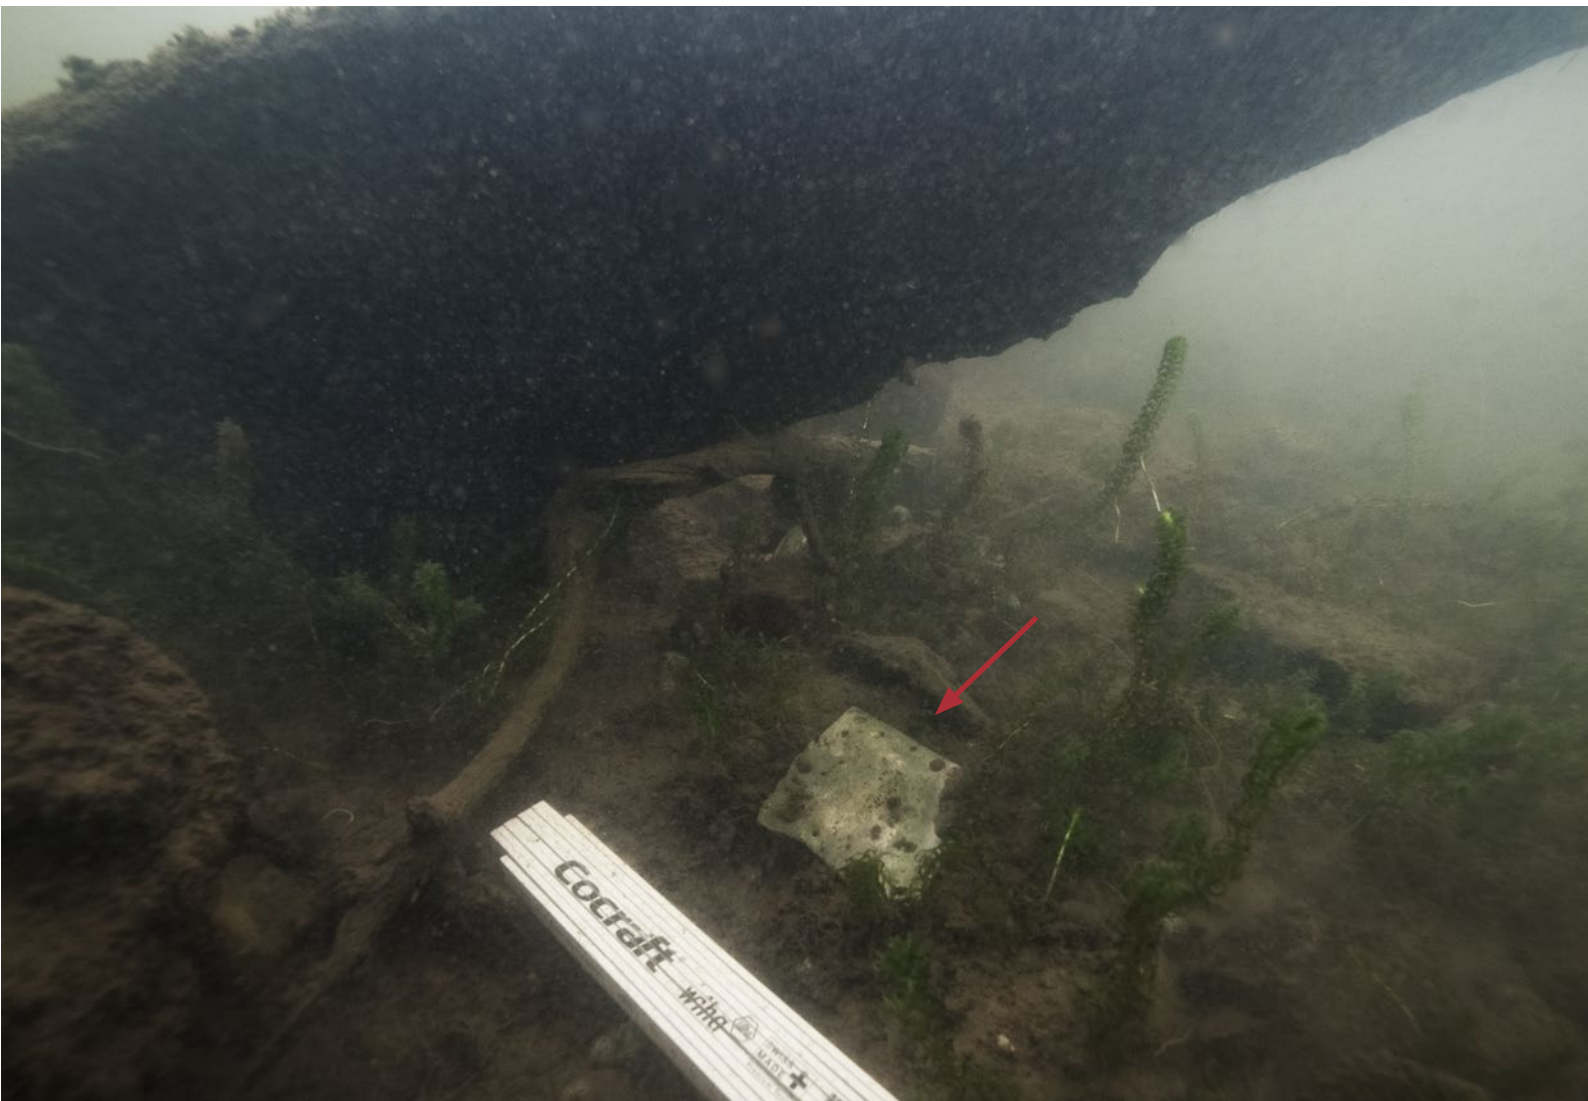
Stävar och bottenstockar tycks, i de fall där detta undersöktes, ha utgjorts av ekträ medan bordläggningsplankorna har varit av furu. Bottenstockarna är väldigt kraftigt byggda, medan bordläggningen även med hänsyn till deras eroderade tillstånd, synes ha varit förhållandevis tunn. Skeppet kan ha använts under lång tid innan det sjönk eftersom en lagningslapp av trä återfanns på insidan av bordläggningen. Dessutom hittades tre stycken blyplåtar med spikhål längs kanterna, som även de kan ha använts som lagningslappar (fig. 7).

*Figur 7 (nedan). Den röda pilen markerar en liten blyplåt som suttit i skrovet nära akterstäven, som syns i bildens överkant. Foto: Jim Hansson, Statens maritima museer.*

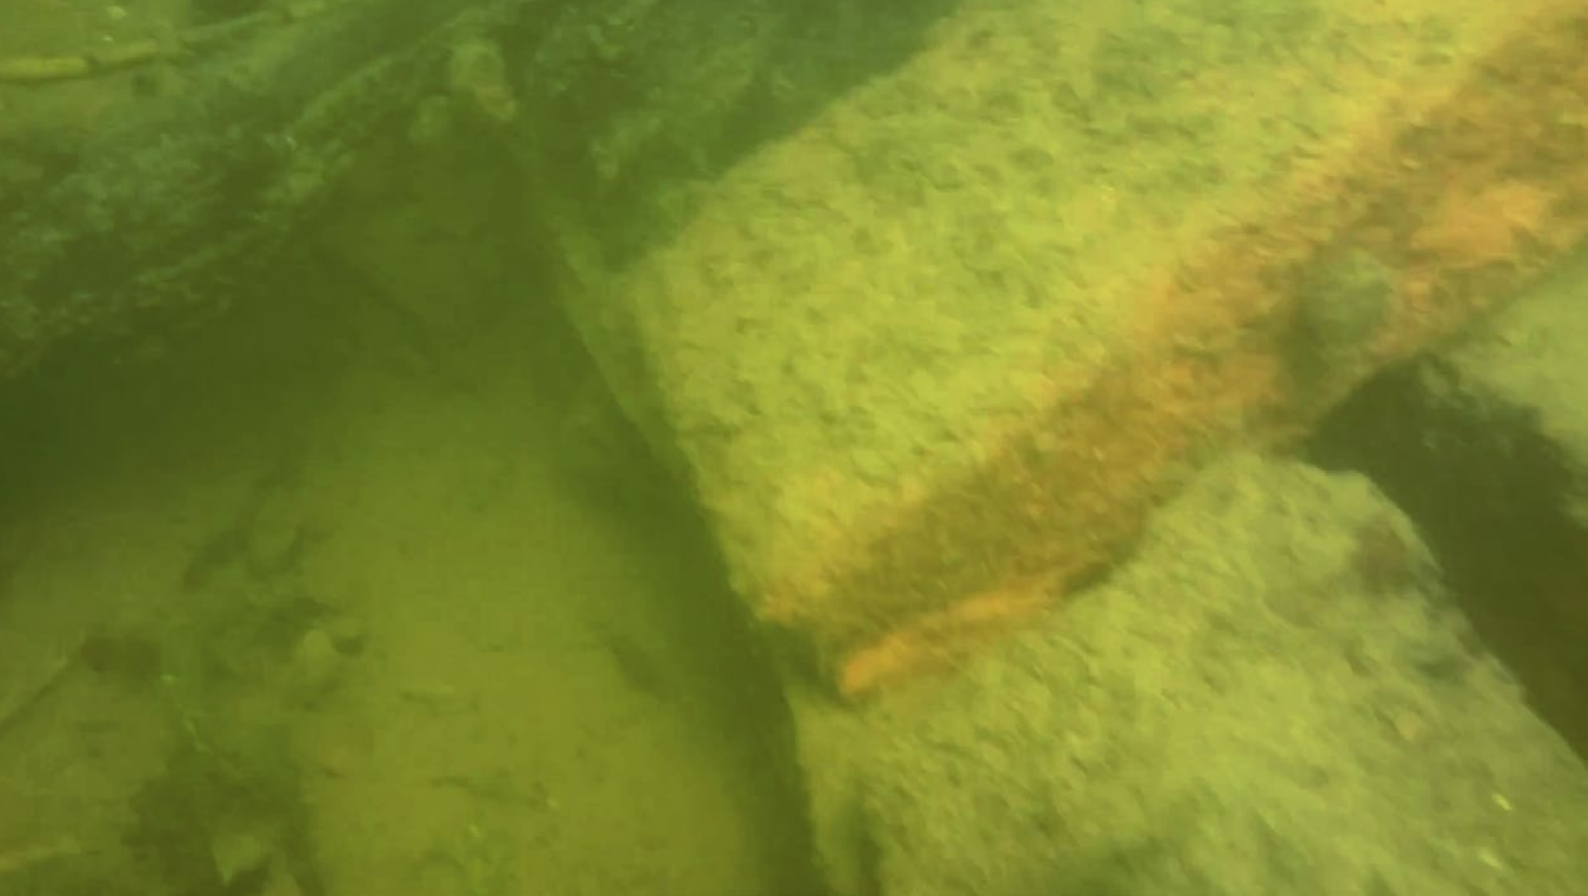
Flera stycken handslagna tegelstenar som hittades i vraket kan vara resterna av kabyssen (spisen

Figur 8. Bilden visar en av flera handslagna tegelstenar ombord på vraket. Foto: Jim Hansson, Statens maritima museer.

ombord), alternativt rester av en tidigare last (fig.8). Tegelstenarna kan efter dykningarna konstateras tillhöra vraket.

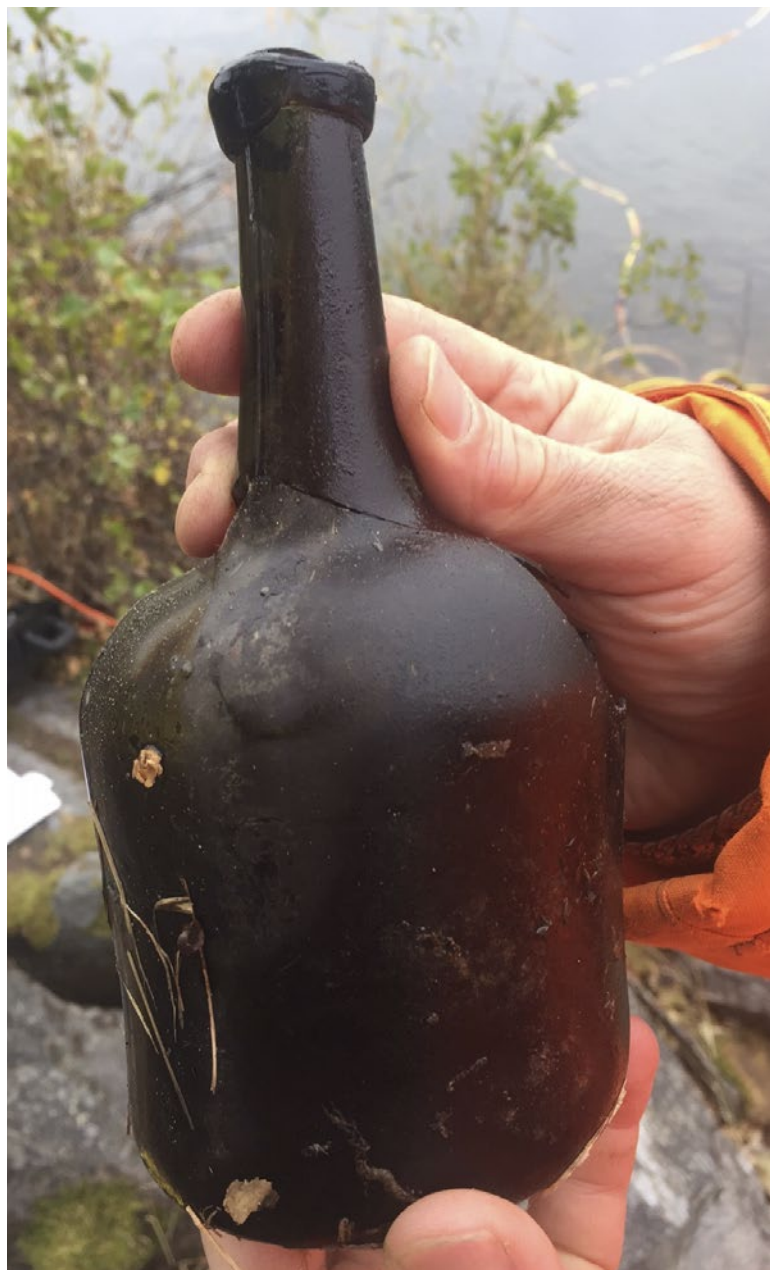
Dendrodateringarna pekar mot att keramiken är från andra hälften av 1700-talet. Buteljen som hittades i vraket (fig. 11) kan dateras till andra hälften av 1700-talet (Cederlund & Kaijser 1983:18ff).

*Figur 11 (t.h.). Butelj, möjligen för vin. Foto: Thomas Öhman.*

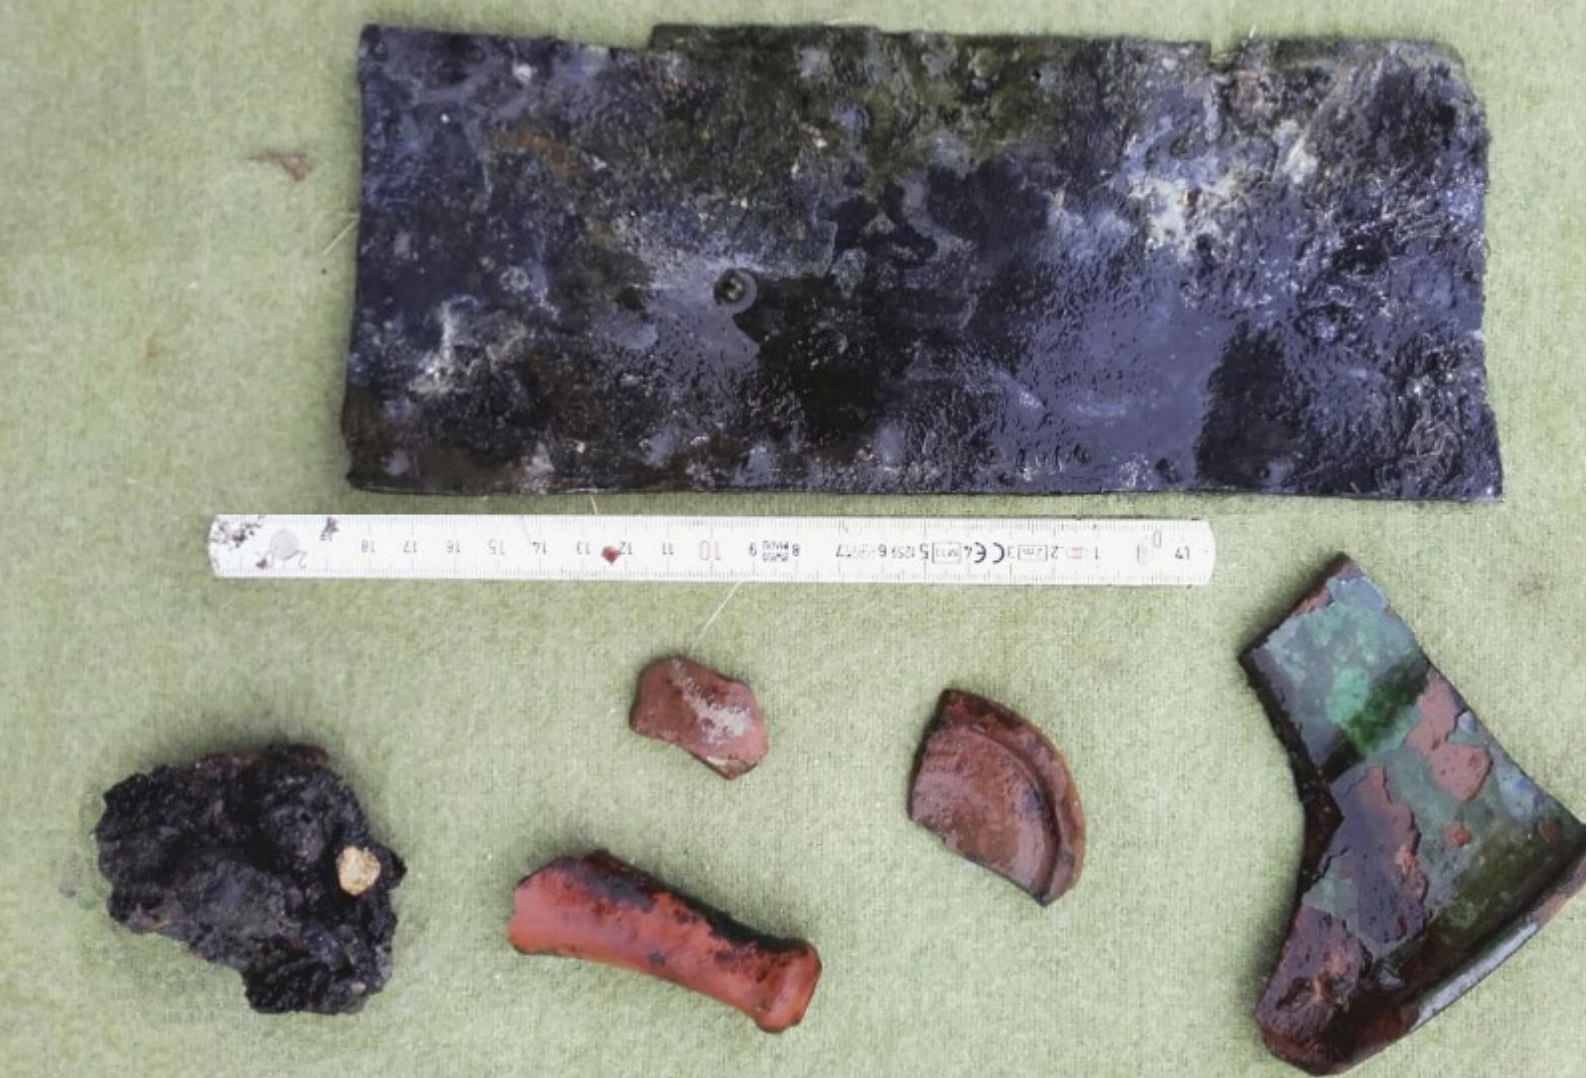
Figur 12. Järnslag, blyplåt, rödgods och glaserat rödgods. Foto: Mikael Fredholm, Statens maritima museer.

påträffades en del fragment av keramik, som tros ha tillhört fartyget (fig. 12).

grönglaserade rödgodsskärar, del av trefotsgryta i rödgods, järnslag, två blyplåtar i anslutning till akterstaven (fig. 12) och en glasbutelj.

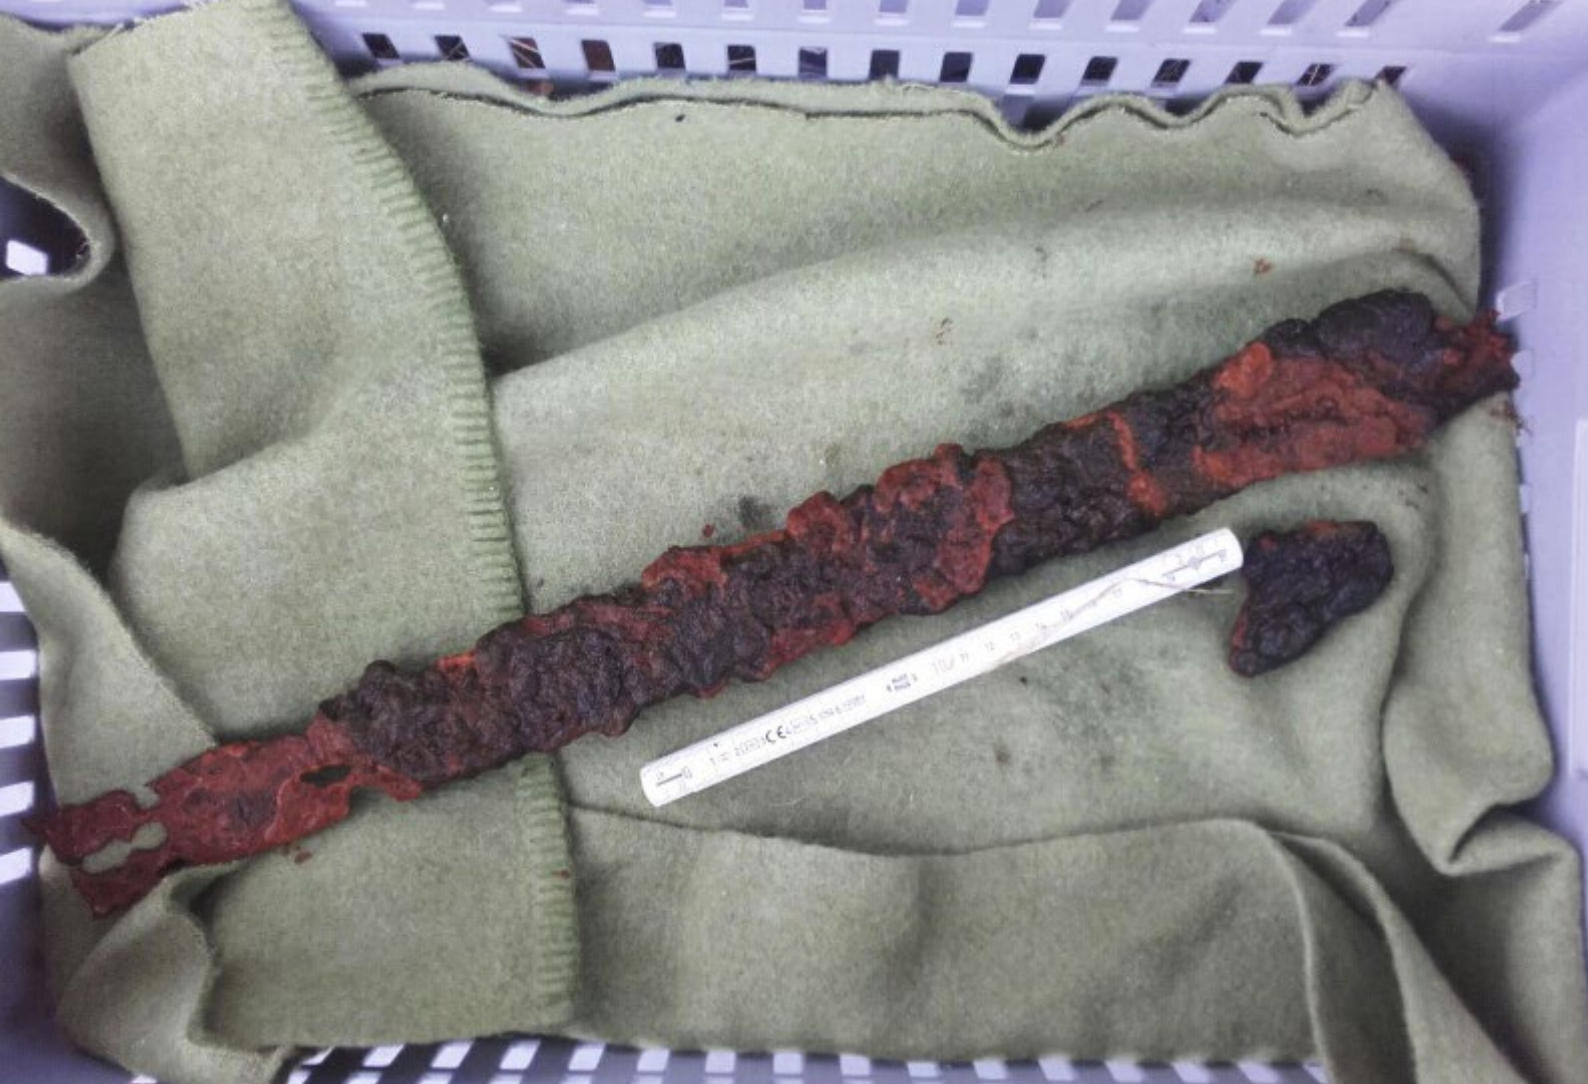
I anslutning till vraket hittade uppgiftslämnaren (vid fyndtillfället) också ett rostigt järnföremål (som inledningsvis tolkades av upphittaren som ett möjligt svärd) samt en stor järnring, vars funktion inte kunnat identifieras (fig. 13–14).

*Figur 13. Järnföremålet. Foto: Mikael Fredholm, Statens maritima museer.*

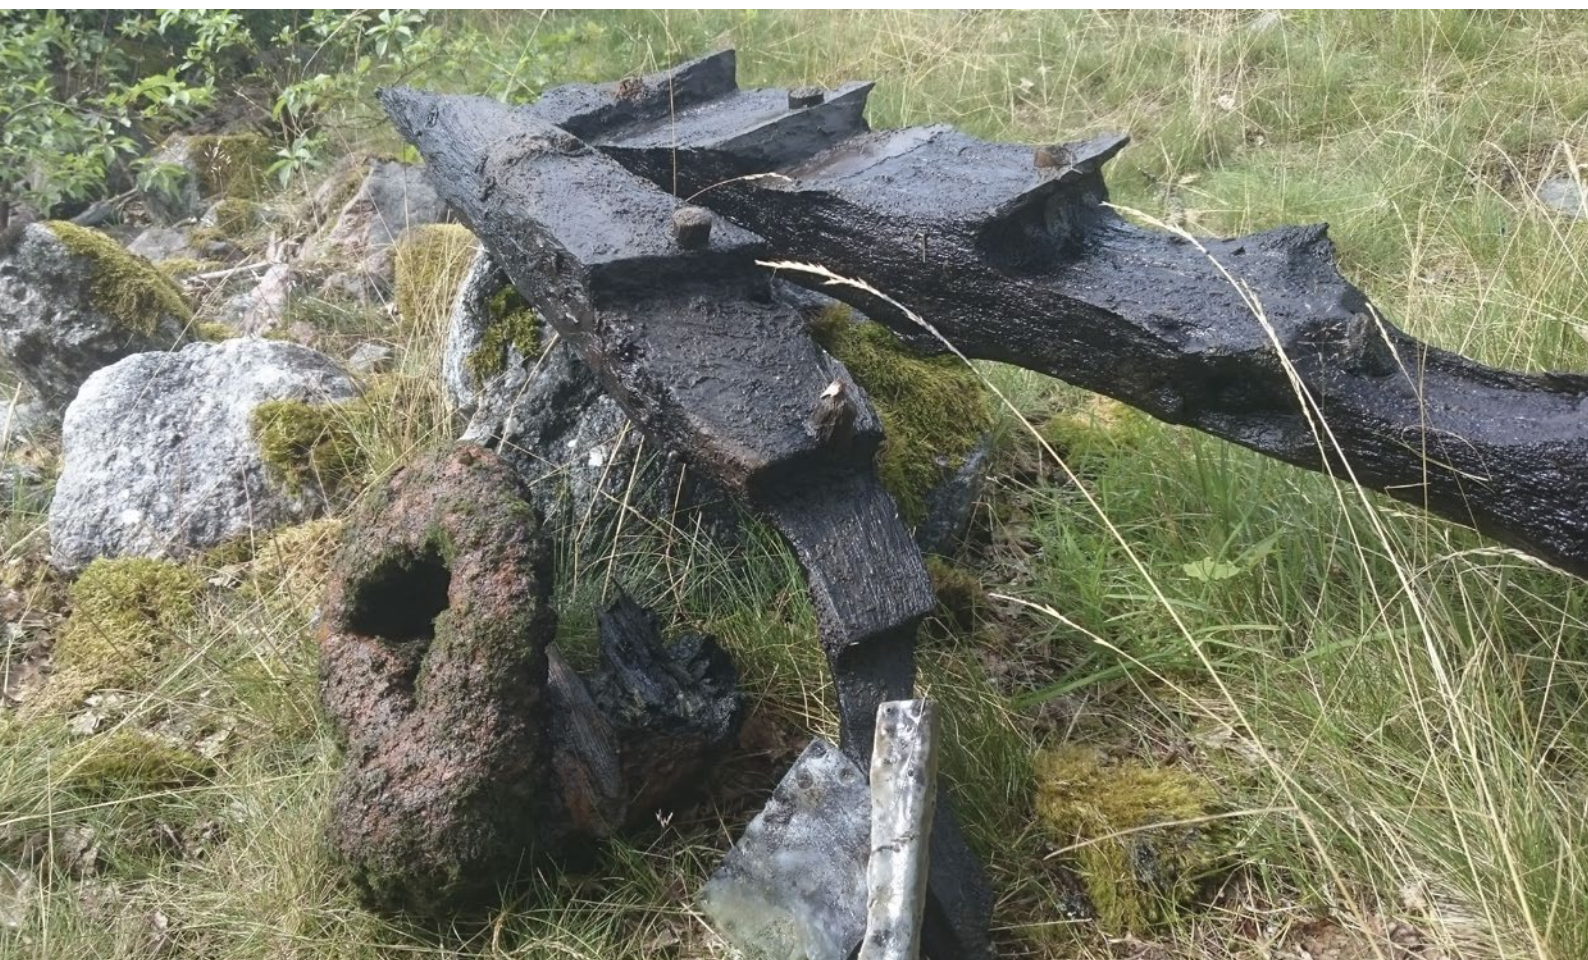
*Figur 14 (nedan). Den rostiga järnringen och två blyplåtar bärgades och dokumenterades. Även två intimmer bärgades i syfte att ta prover för årsringsdatering. Föremålen återdeponerades efter fotodokumentation och provtagning på ursprunglig plats.*

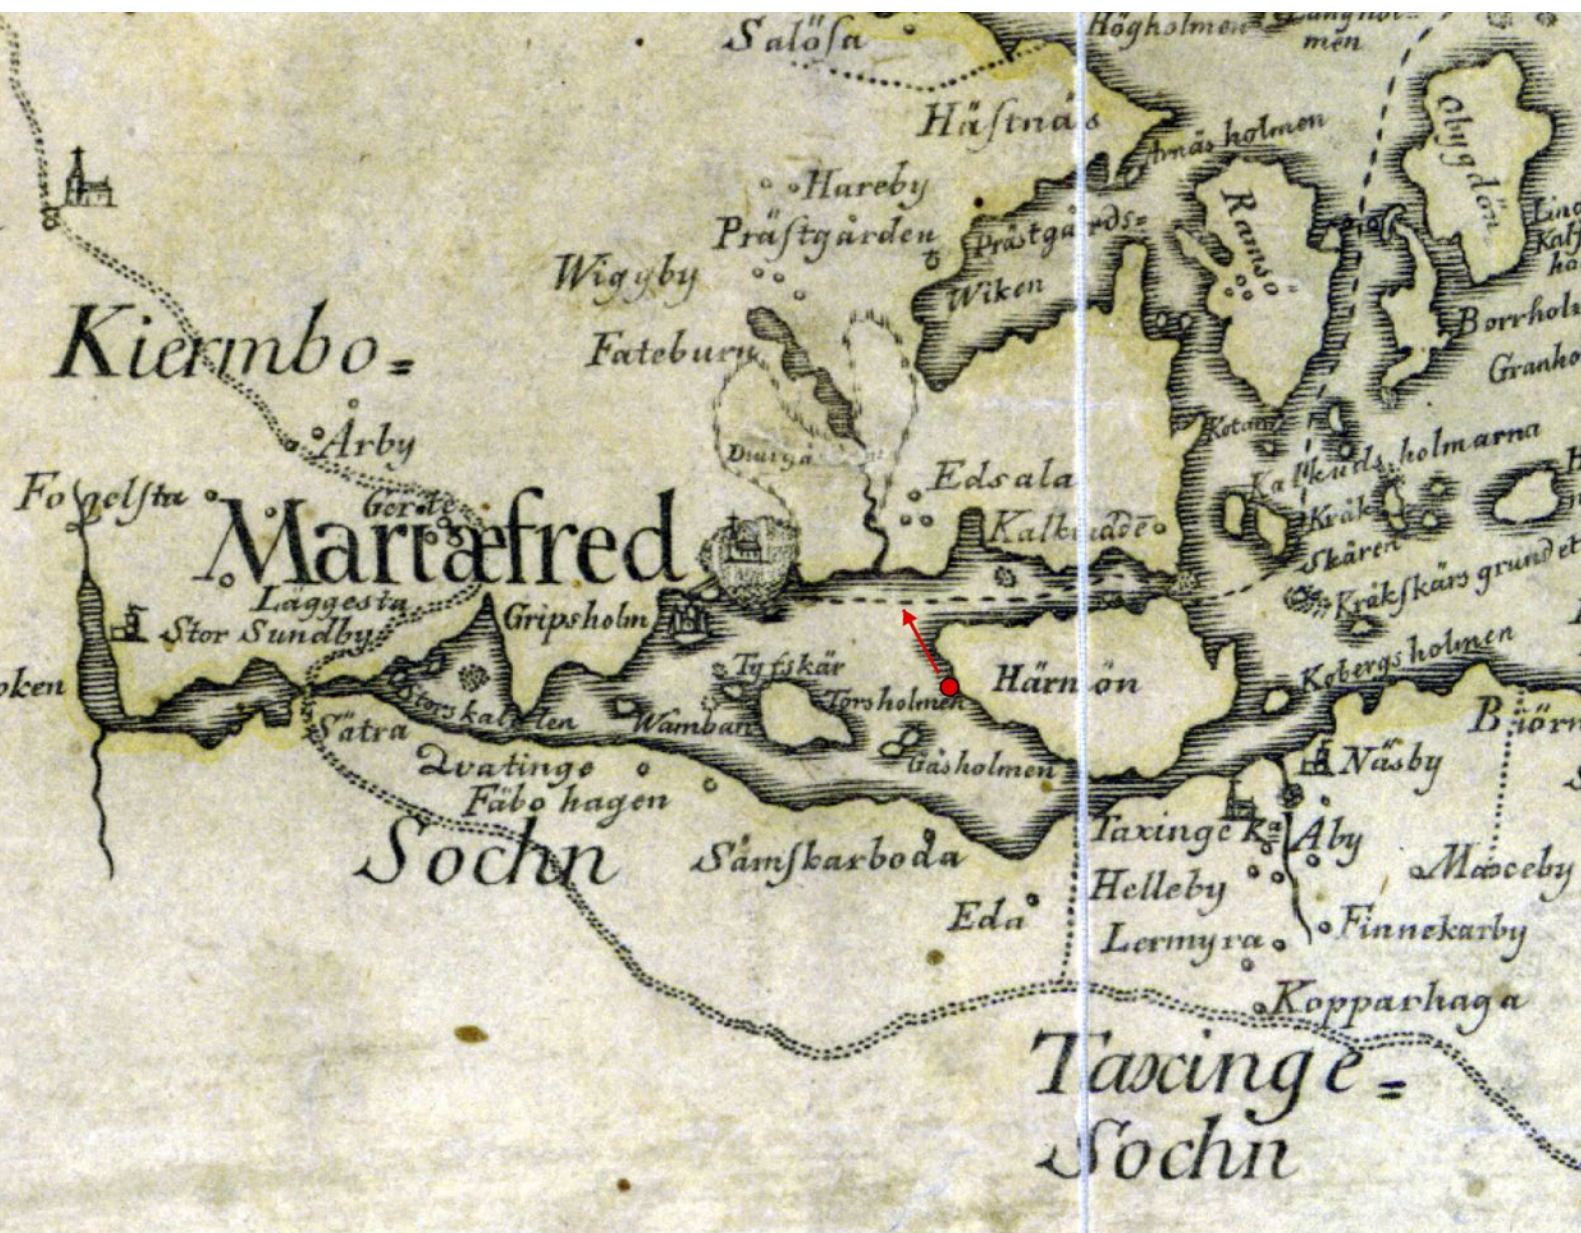
Figur 15. Karta från 1739 av Nordencreutz. Vraket plats markerad med röd prick och den röda pilen pekar på farleden. Bearbetad av Jim Hansson, Sjöhistoriska museet. Källa: © Lantmäteriet.

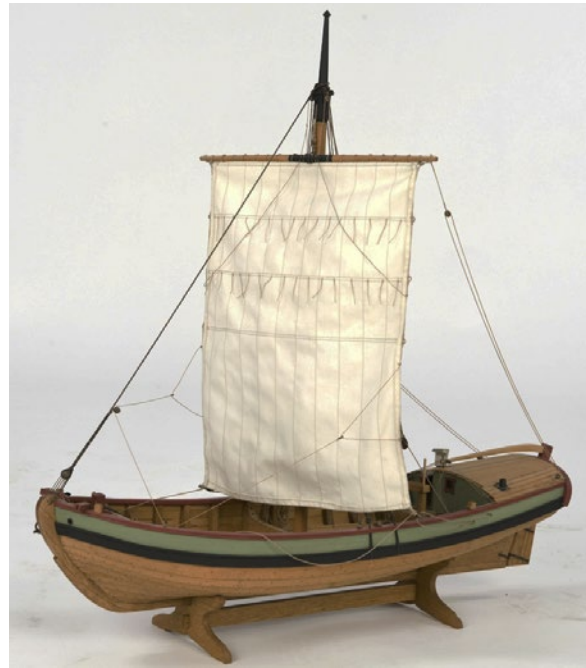
Figur 17. Modell av Mälarjakt från 1700-talet. Sjöhistoriska museets foto, Fo179140\_02DIG.

Det finns även exempel på Mälarjakter som bara har en mast, vilket framgår av modellen i figur 17.

Denna modell är dock gjord efter ritningar från 1800-talets början (Sjöhistoriska museets arkiv).

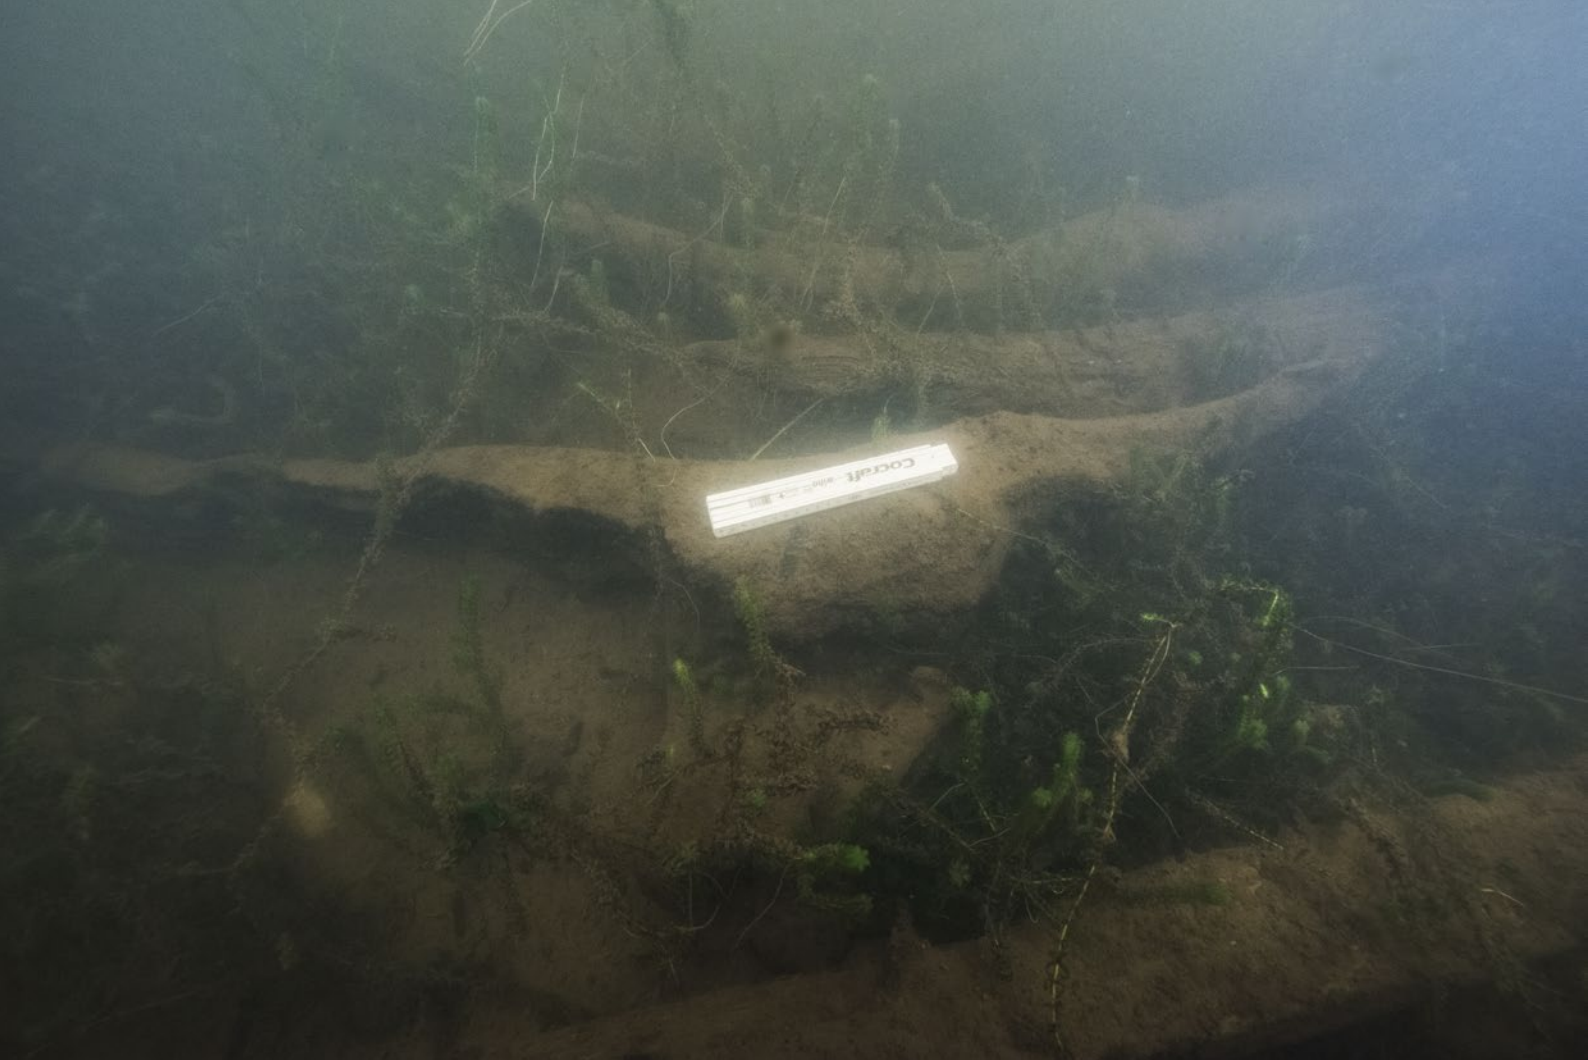
*Figur 18. Här syns en av bottenstockarna på Härnövraket som är väldigt grov i sitt utförande samt har en liknande karaktär som de som hittades i Slussen 2016 vid Järngraven. Foto: Jim Hansson, Statens maritima museer.*

En intressant iakttagelse som anknyter och kanske kan kopplas till järnhantering är bottenstockarnas kraftiga utförande (fig.18).
