# Vulcan och Princess

Fältbesiktning och kulturhistorik värdering  
av två förlista ångfartyg

RAÄ Fårö 392 och RAÄ 731:011  
Gotlands kommun  
Gotlands län

SJÖHISTORISKA MUSEET  
ARKEOLOGISK RAPPORT NR 2018:7

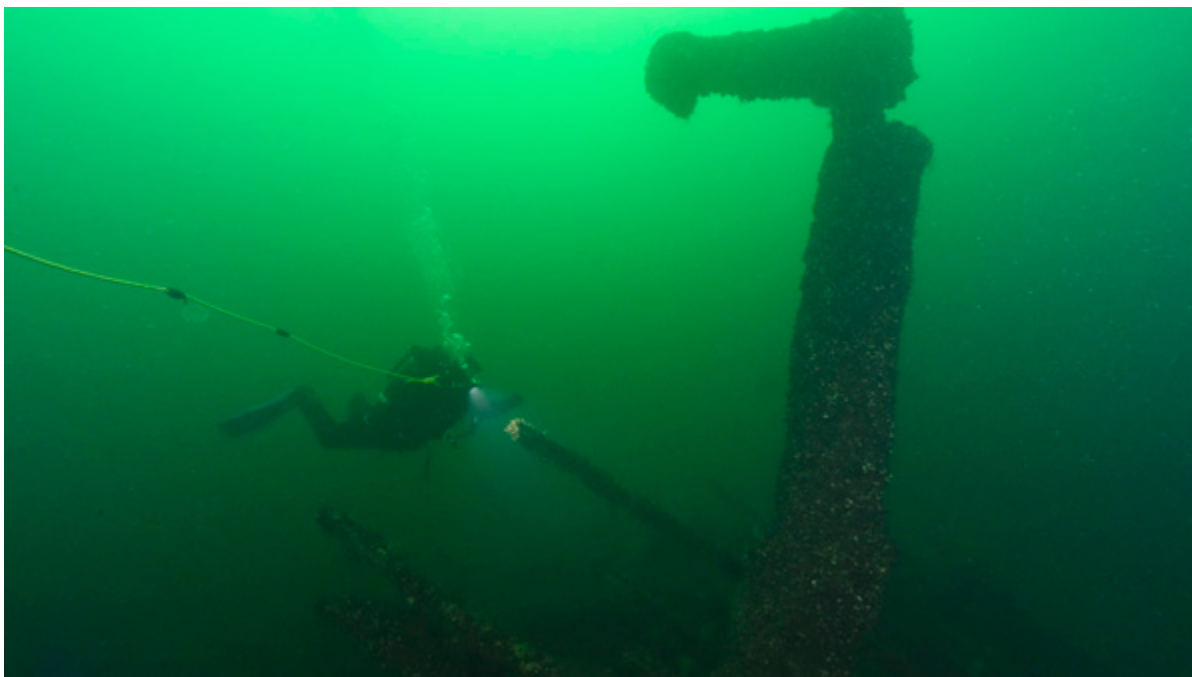
**FIG. 7** Håkan Altmock svävar vid aktern och rodret på *Princess*. Foto: Mikael Fredholm, Statens maritima museer.

I aktern står rodret och roderanordningen upp cirka fem meter från botten. Skrovets sidoplåtar samt akterns överbyggnad i aktern har fallit ut och täcker delvis propellern. Förom aktern finns tegel (mått 23x11x27 centimeter), som kan antyda att det i aktern fanns en byssa (kök).

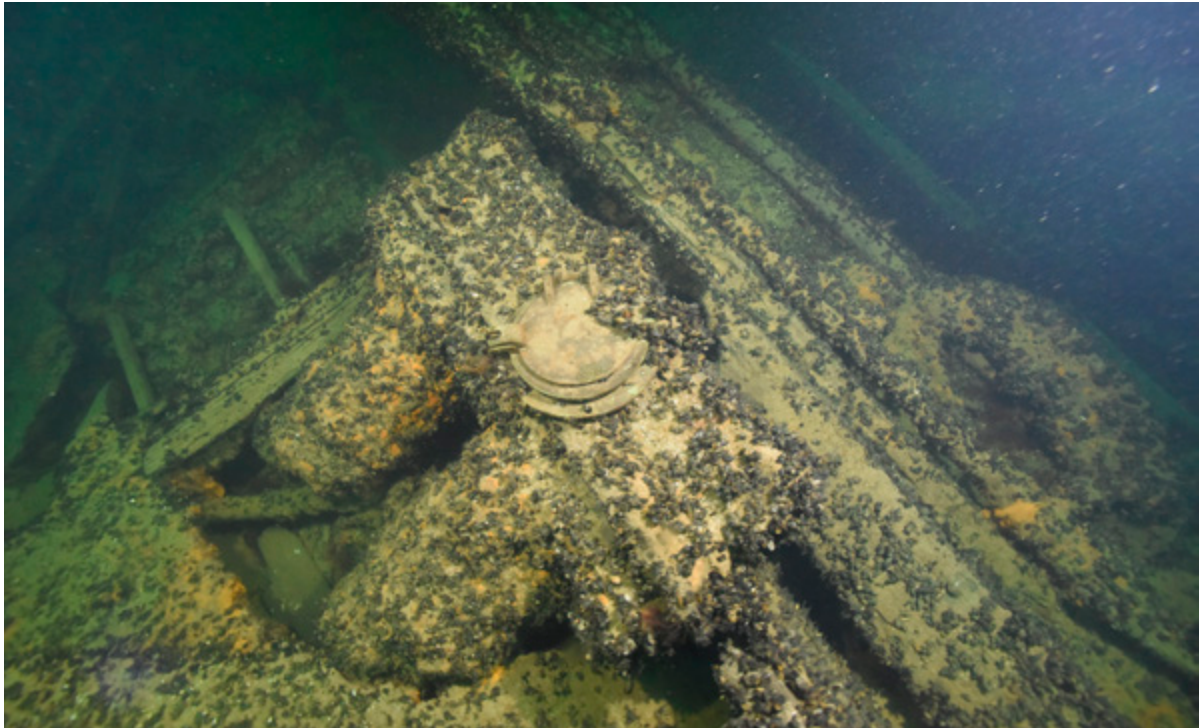
**FIG. 8** En däcksväntil, som ligger på en pollare utanför styrbords sida invid förpartiet på *Princess*. Foto: Mikael Fredholm, Statens maritima museer.

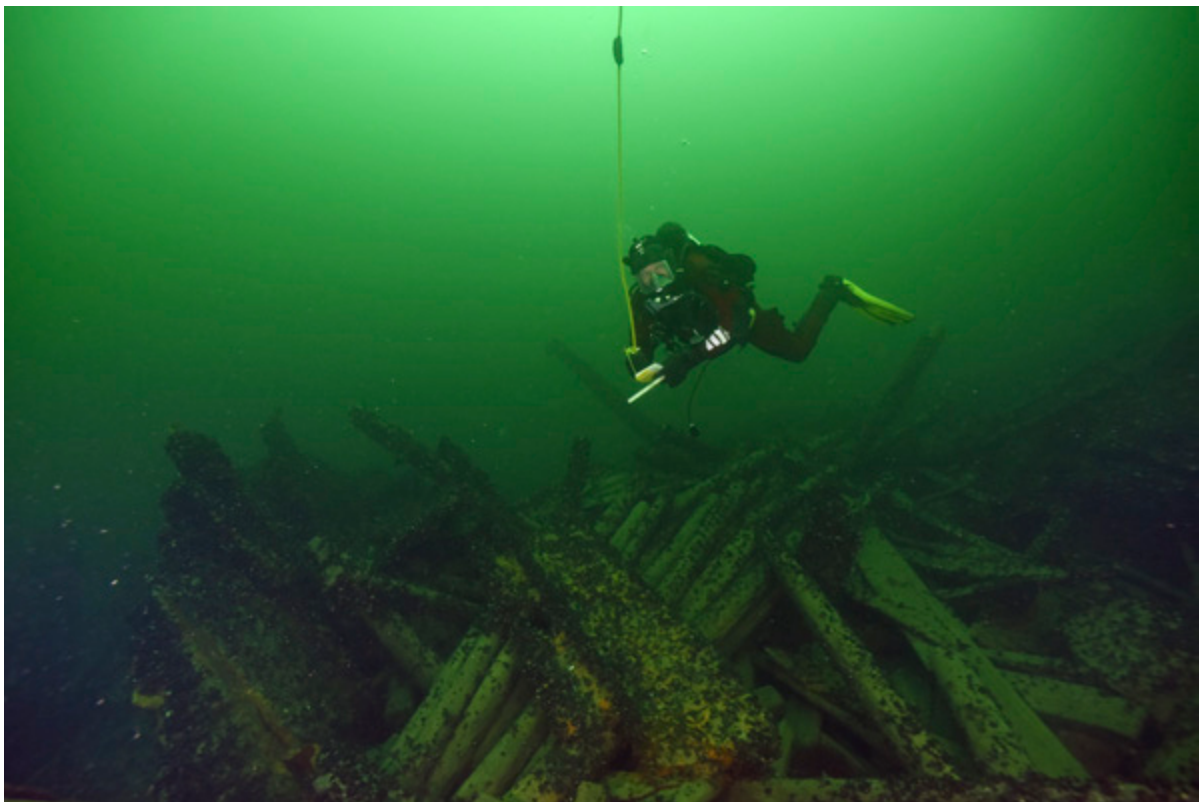
**FIG. 9** Mikael Fredholm undersöker det förliga partiet på *Princess*, där det ligger det stora mängder gruvstöttor, så kallade props. Foto: Jim Hansson, Statens maritima museer.

Förutom de i skriftliga källor belagda uppgifterna om en last av trävaror och havre, som till stora delar skall ha bärgats, ligger det i det förliga partiet trästockar (cirka 2,5 meter längd x 0,15 meter diameter), som sannolikt är så kallade props, det vill säga gruvstöttor.

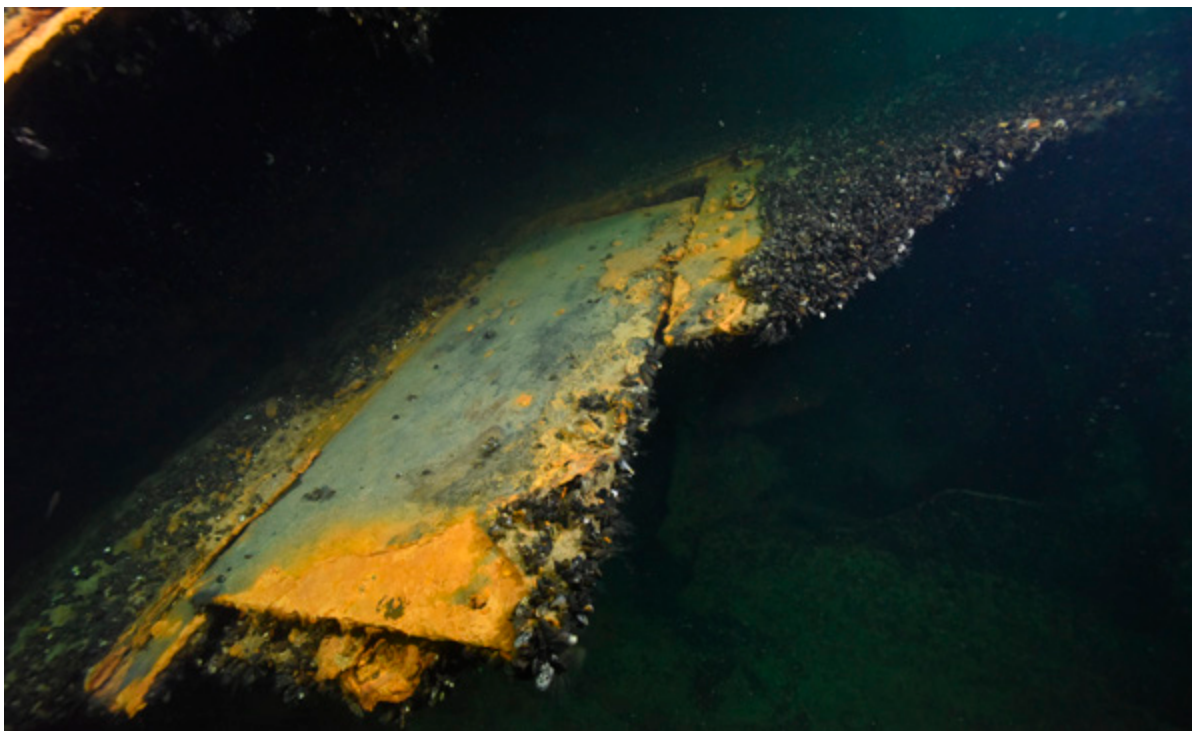
**FIG. 10** Skrovplåtar som fläkts ut på styrbords sida i förpartiet på *Princess*. Foto: Mikael Fredholm, Statens maritima museer.

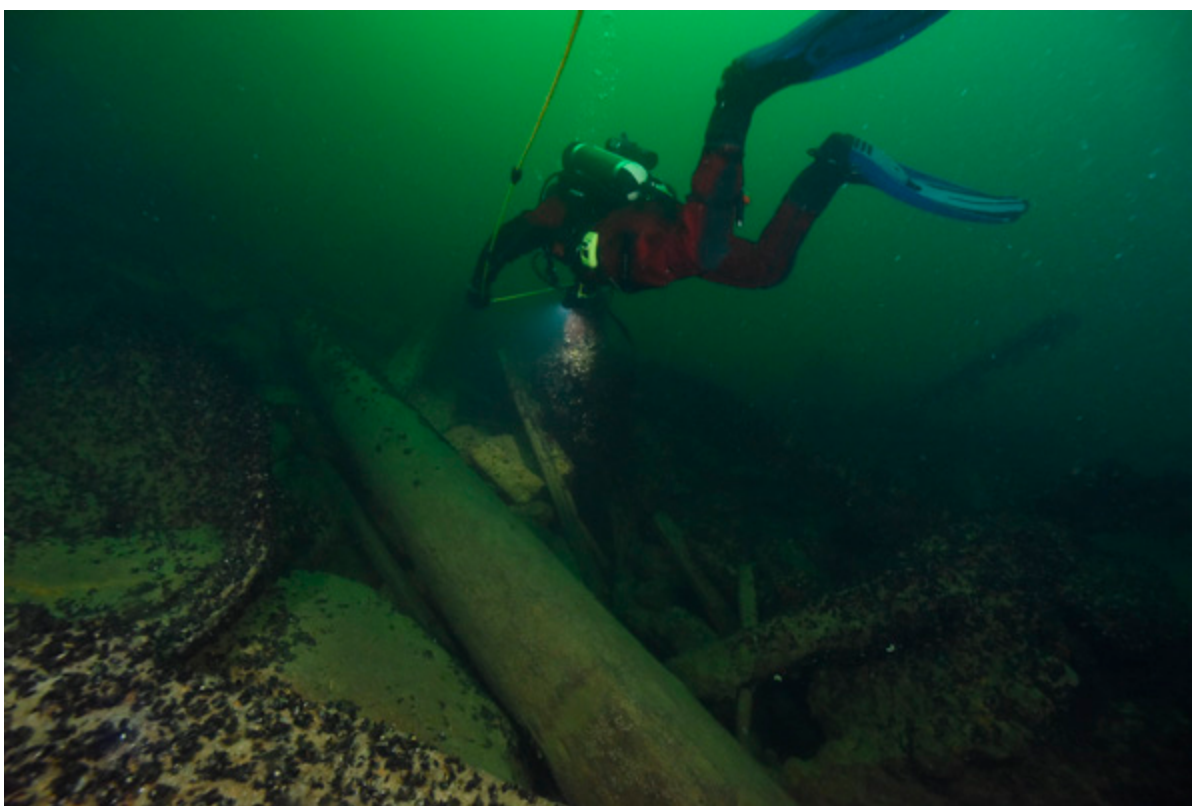
**FIG. 11** En mast, som ligger löst utanför babords sida invid förpartiet på *Princess*. Foto: Mikael Fredholm, Statens maritima museer.

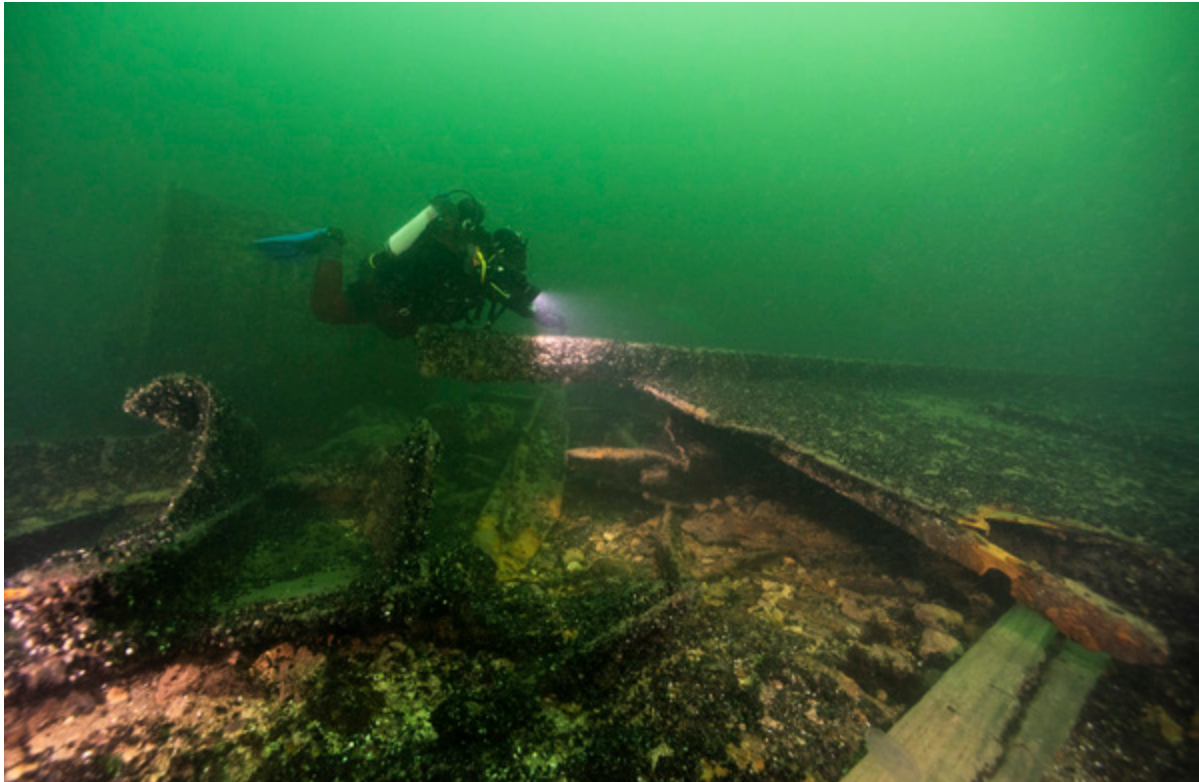
**FIG. 14** Håkan Altröck lyser på kölen och skrovbotten, som ligger upp och ner till styrbord om ångpannan, som skymtar i bakgrunden. Foto: Jim Hansson, Statens maritima museer.

Mellan ångpannan och förstäven ligger partier av skrovets botten upp och ner, med järnspant och innergarnering i trä synliga genom hål i skrovets botten. Spantavstånden varierar, men ligger allmänt mellan 50–70 centimeter.

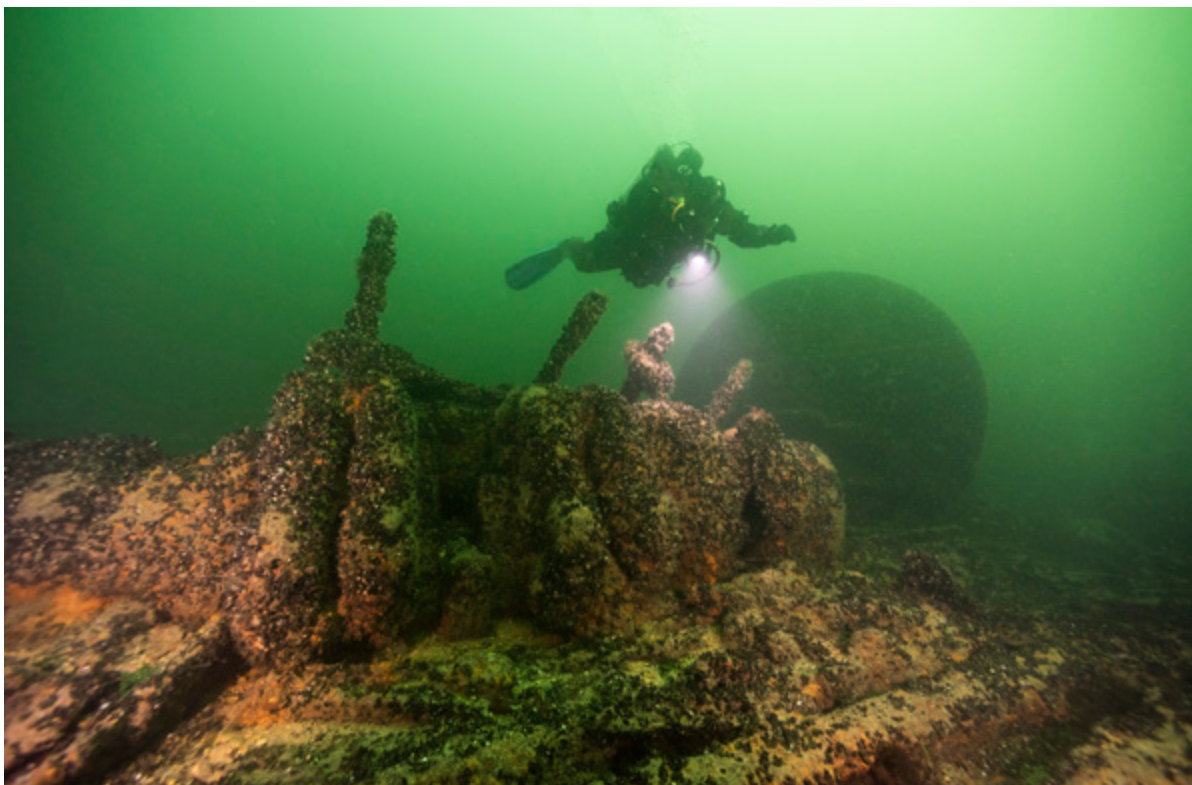
**FIG. 16** Maskinen på *Vulcan*. Ångpannan skymtar i bakgrunden. Foto: Jim Hansson, Statens maritima museer.

Ångpannan med maskin och propelleraxel bedöms ligga på ursprunglig plats i fartygslämningen. Den stora ångpannan är 2,5 meter i diameter och 2,7 meter lång. Propelleraxeln (17 centimeter i diameter) kan följas från maskinen en 5-10 meter akterut, där axeln försvinner under vrakdelar.

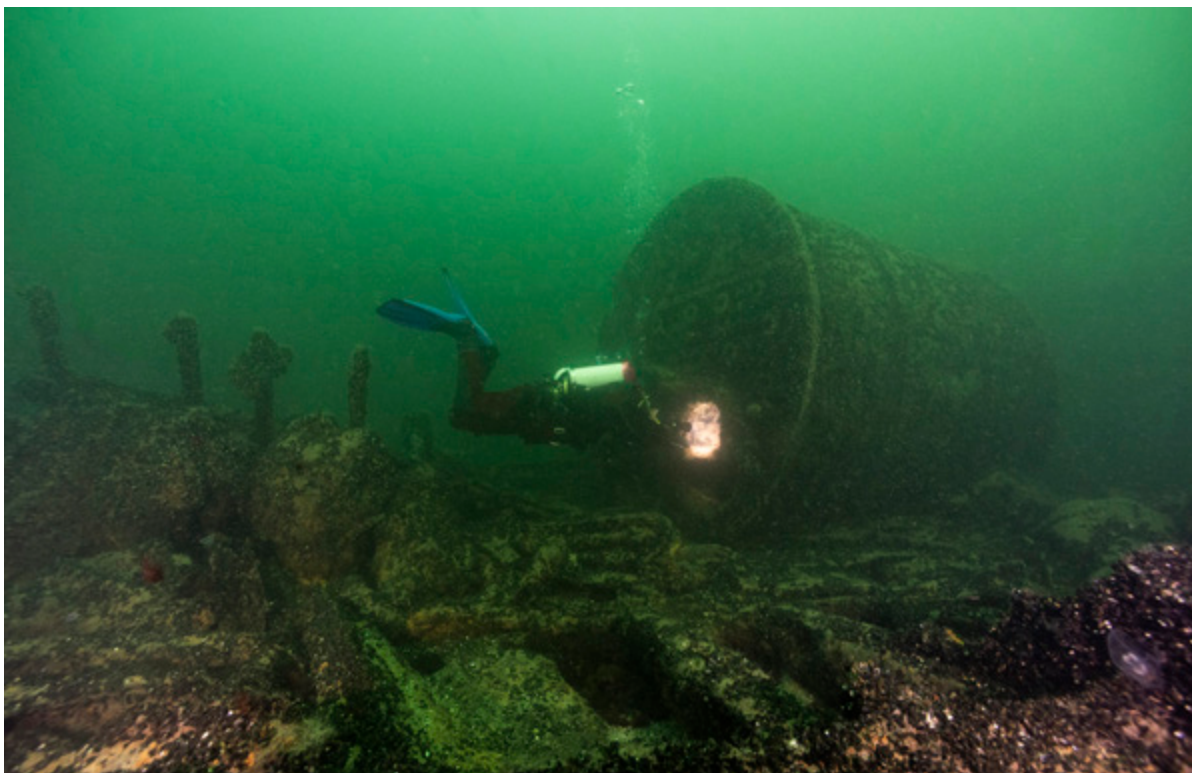
**FIG. 17** Håkan Altmann lyser in i eldningshålet på ångpannan på *Vulcan*. Foto: Jim Hansson, Statens maritima museer.
