SJÖHISTORISKA MUSEET  
ARKEOLOGISK RAPPORT NR 2018:8

# Färjeläget vid Allmänna gränd

Arkeologisk förundersökning

RAÄ-nr. Stockholm 103:1  
Fastigheten Djurgården 1:1  
Stockholms stad  
Stockholms län

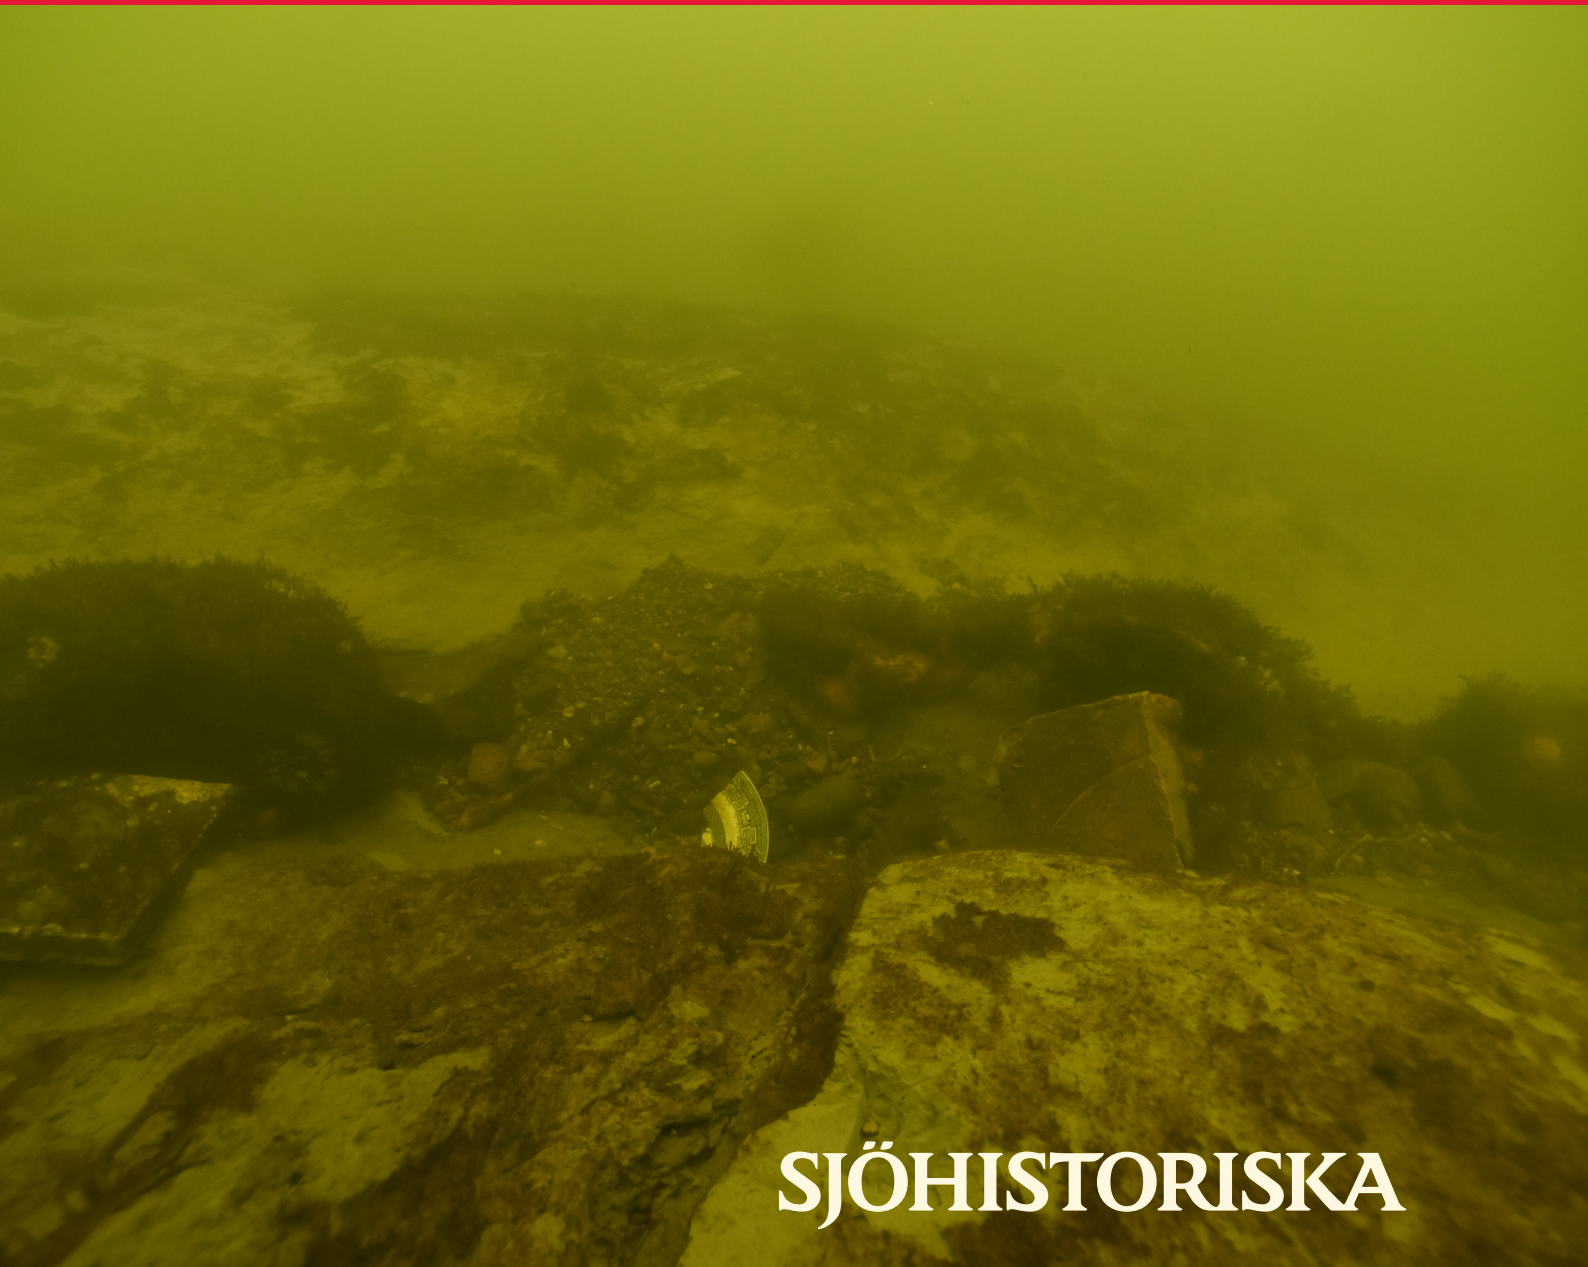
Layout: ETC Kommunikation  
Omslagsbild: Bottnen utanför Allmänna gränds  
färjeläger (foto Jim Hansson, SMM)  
Tryck: Elanders Sverige AB 2019

| Nr | Fo-nr | Fig. nr | Objekt & beskrivning | Fotograf | Datum |
|---|---|---|---|---|---|
| 1 | 223223 | Framsida | Kuperad botten med porslinsskärva | Jim Hansson | 2018-03-12 |

Botten i området runt färjeläget visade sig vid dykning vara kraftigt påverkat av fartygens propellrar. Allt sediment var bortspolat och botten var kuperad. Endast i ”dalarna” låg det kvar tyngre grus. Den vita glaciala leran som utgjorde botten var hårdpolerad av propellerströmmarna. Längre bort från färjeläget är botten mindre påverkad av färjeverksamheten. Trots det kunde ingenting hittas som skulle kunna antas vara fornlämning.

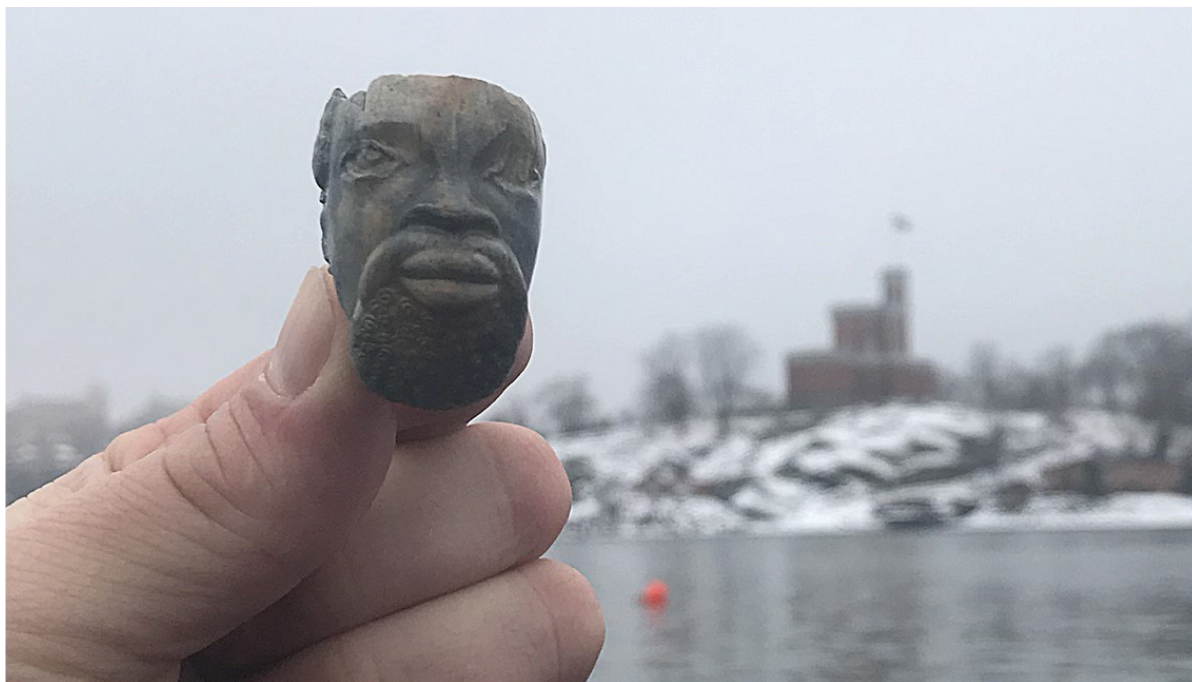
glacialleran ligger frilagd utom i "dalarna" där färjornas propellerströmmar inte har förmått att flytta det tyngre gruset. Nära land, vid kanten mellan grus och renspolad glaciallera påträffades en del föremål. Bland annat två kritpipshuvuden som togs upp för närmare studier. Den ena pipan dateras till slutet av 1800-talet (fig. 3.) och den andra bedöms tillhöra första halvan av 1600-talet (fig.4.).

FIGUR 3. Kritpipshuvud från 1800-talet. Foto: Jim Hansson, SMM.

De vid förundersökningen upphittade kritpiporna kan ha tappats, alternativt slängts i vattnet och kasserats. Allmänna gränd, eller Allmänna gatan som den hette förr, var en allmän gata som ledde från vattnet in till grinden till Kungliga Djurgården. Vid vattnet låg en brygga där roddbåtar och andra transportmedel som skulle till Djurgården lade till (Alm 1964: 68). Tilläggningsplatsen vid Allmänna gränd var en plats som många människor passerade till och från Djurgårdens olika begivenheter. Att det genom tiderna har tappats föremål här är därför inte så konstigt. Kulpungen som hittades vid dykningarna är sannolikt ett sådant förlorat föremål. Att

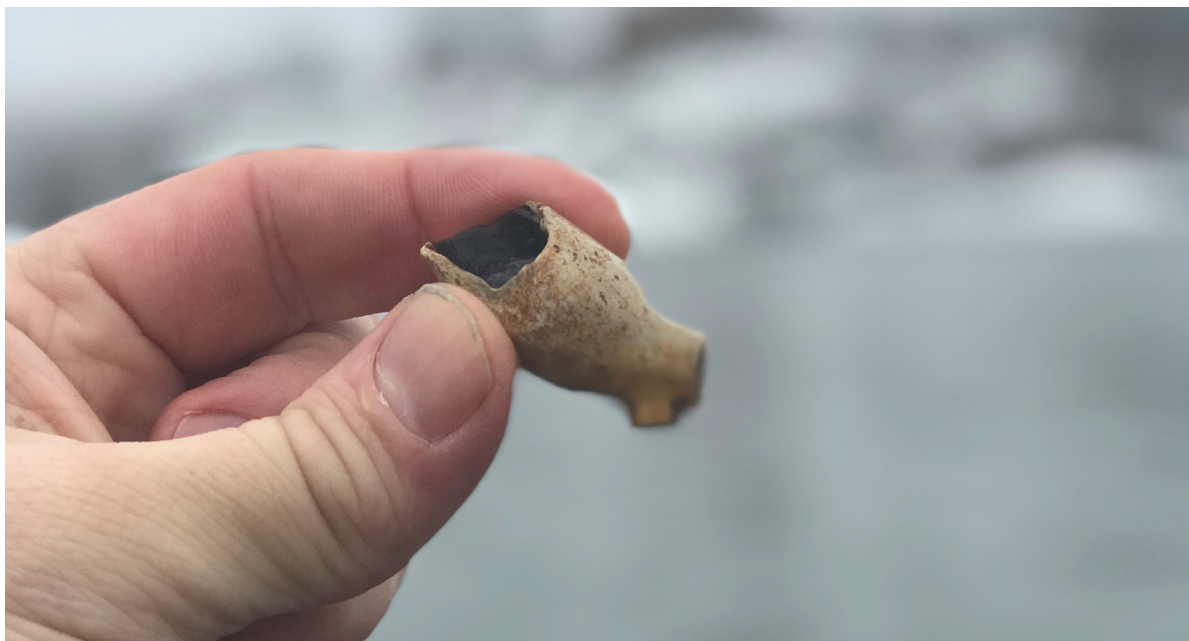
FIGUR 4. Kritpipshuvud från 1600-talet. Foto: Jim Hansson, SMM.

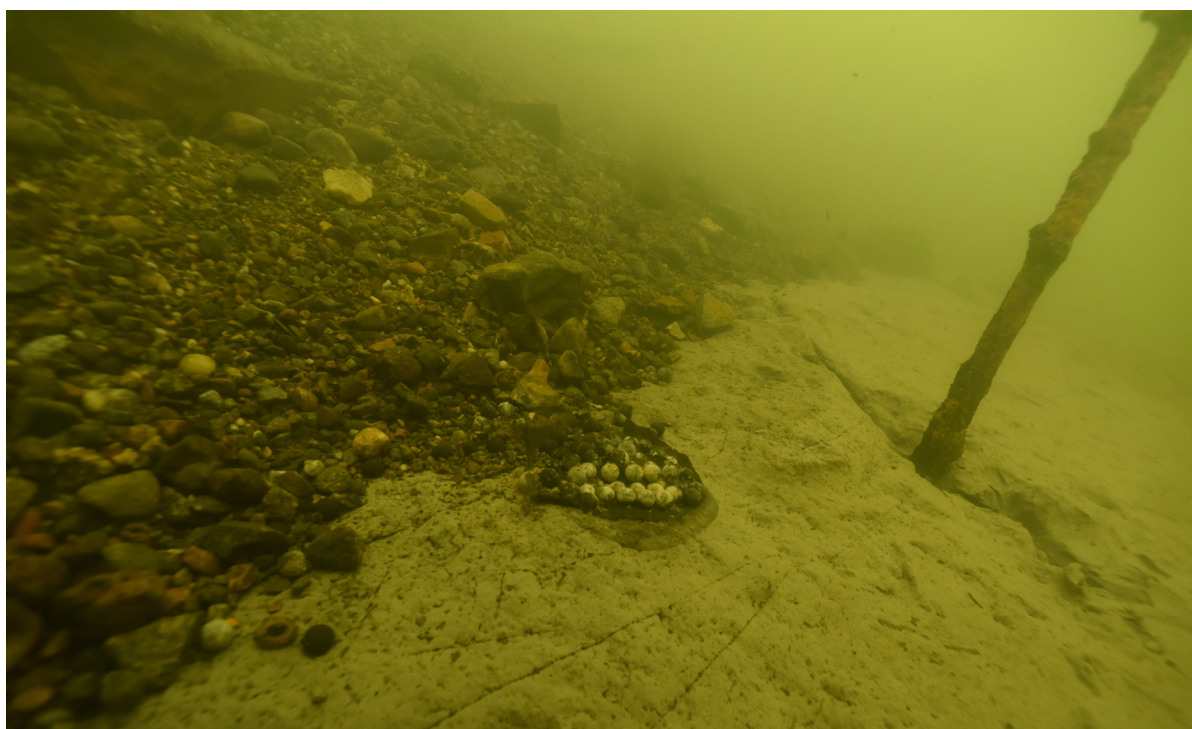
I närheten av kritpiporna, precis vid kanten av gruset hittades en kulpung (fig. 5). Pungen var delvis förmultnad men de flesta kulorna låg kvar i läge. Kulorna var av bly och ca 12 mm i diameter. I det kvarliggande gruset återfanns även

FIGUR 5. En samling blykulor vid kanten av kulturlagret. Foto: Jim Hansson, SMM.

så mycket fragment av själva pungen var kvar i denna påfrestande miljö antyder att den inte kan vara allt för gammal, gissningsvis från senare delen av 1800-talet.
