VRAK – MUSEUM OF WRECKS  
ARKEOLOGISK RAPPORT 2019:15

# RESANDE MAN

## VÅRD- OCH SKYDDSPLAN

L2013:7642/RAÄ TORÖ 171  
TORÖ SOCKEN  
NYNÄSHAMNS KOMMUN  
STOCKHOLMS LÄN

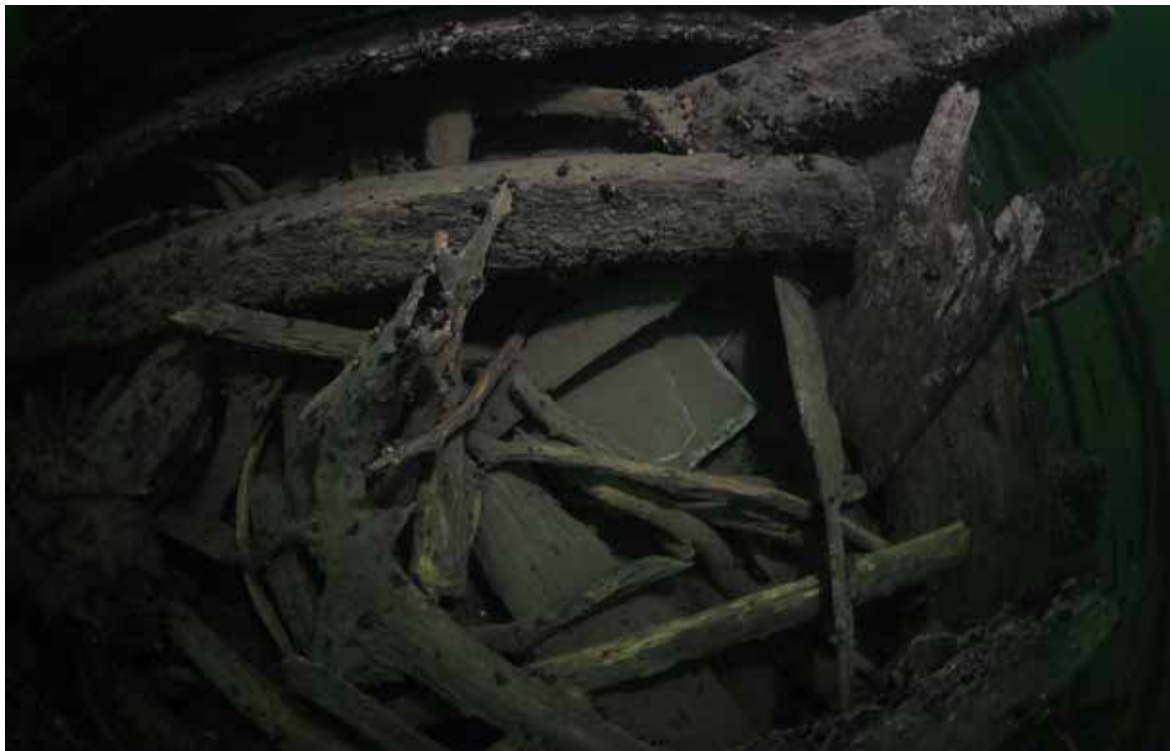
Vid besiktningstillfället var vraket helt fritt från växter och alger. Ett stort antal nya föremål noterades helt eller delvis exponerade i och utanför vraket. Ett antal förändringar på lämningen kunde noteras. Vid ett område på babordssidan mot aktern, där myntet bärgats 2012, syntes tydligt att kvarvarande mynt rubbats ur sitt läge. Mynten

hade dragits fram och några timmer flyttats ur läge. (fig. 3).

**FIGUR 3.** Bilden visar myntens läge efter att de dragits fram från under skeppstimret, där de tidigare låg dolda. Foto: Jonas Falk, Räddningstjänsten Kungsholmen.

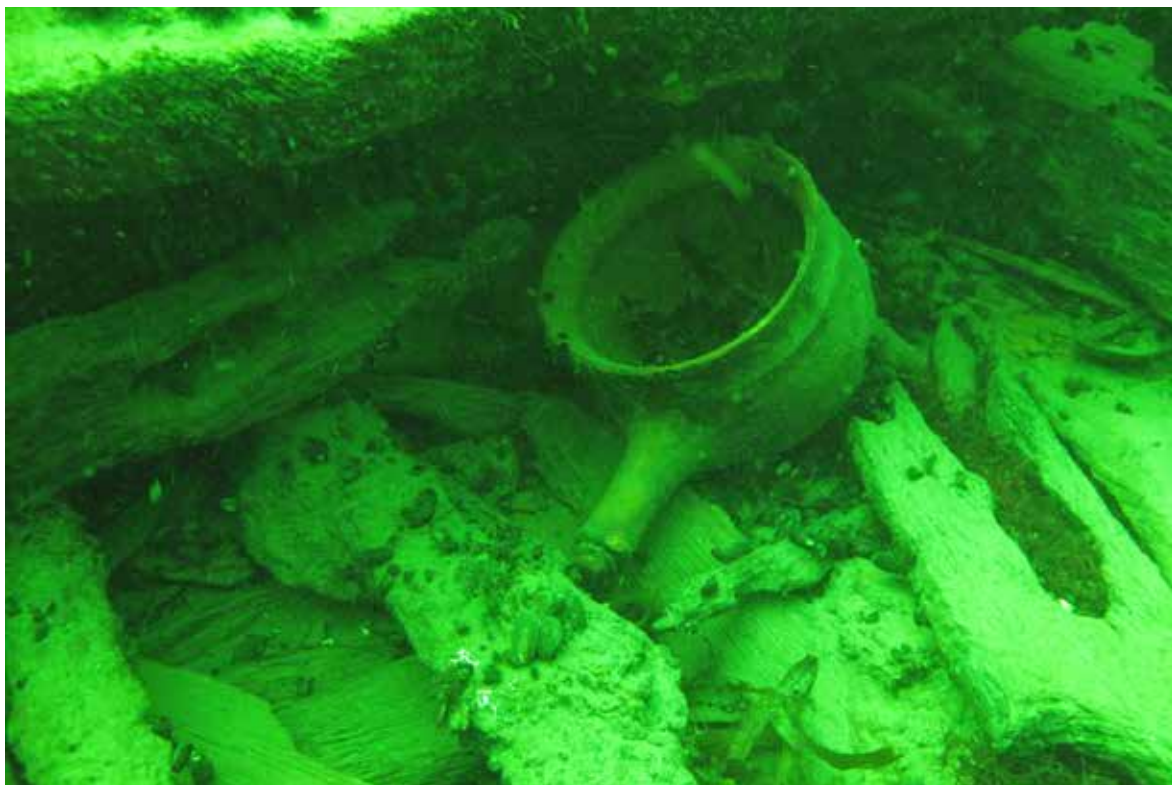
Ett annat fall är en trefotsgryta som ändrat position. Vid den besiktning som Kustbevakningen genomförde i juni låg den lutad ner i botten med handtaget nedåt. I september 2013 noterades tydliga förändringar. Trefotsgrytan var "uppställd" och sannolikt flyttad. Vid dess urtag låg en kanonkula/granat som inte funnits där tidigare (fig. 4 och fig. 5).

**FIGUR 4.** Här syns trefotsgrytan ligga med handtaget snett ner mot botten (1.). Vid urtaget (2.) syns ingen kanonkula. Foto: Kustbevakningen 4 april 2013.

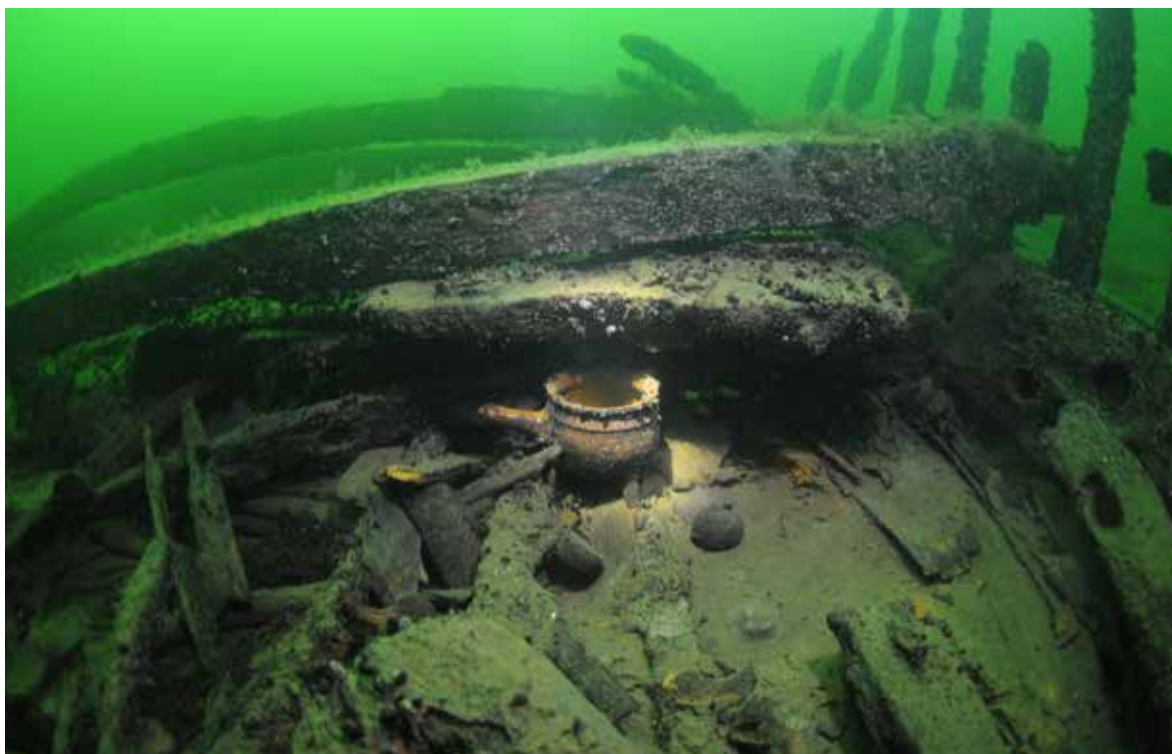
**FIGUR 5.** På bilden syns tydliga förändringar. 1. Trefotsgrytan är "uppställd". 2. Vid urtaget syns en kanonkula/granat som inte noterats tidigare. September 2013. Foto: Jonas Falk Räddningstjänsten.

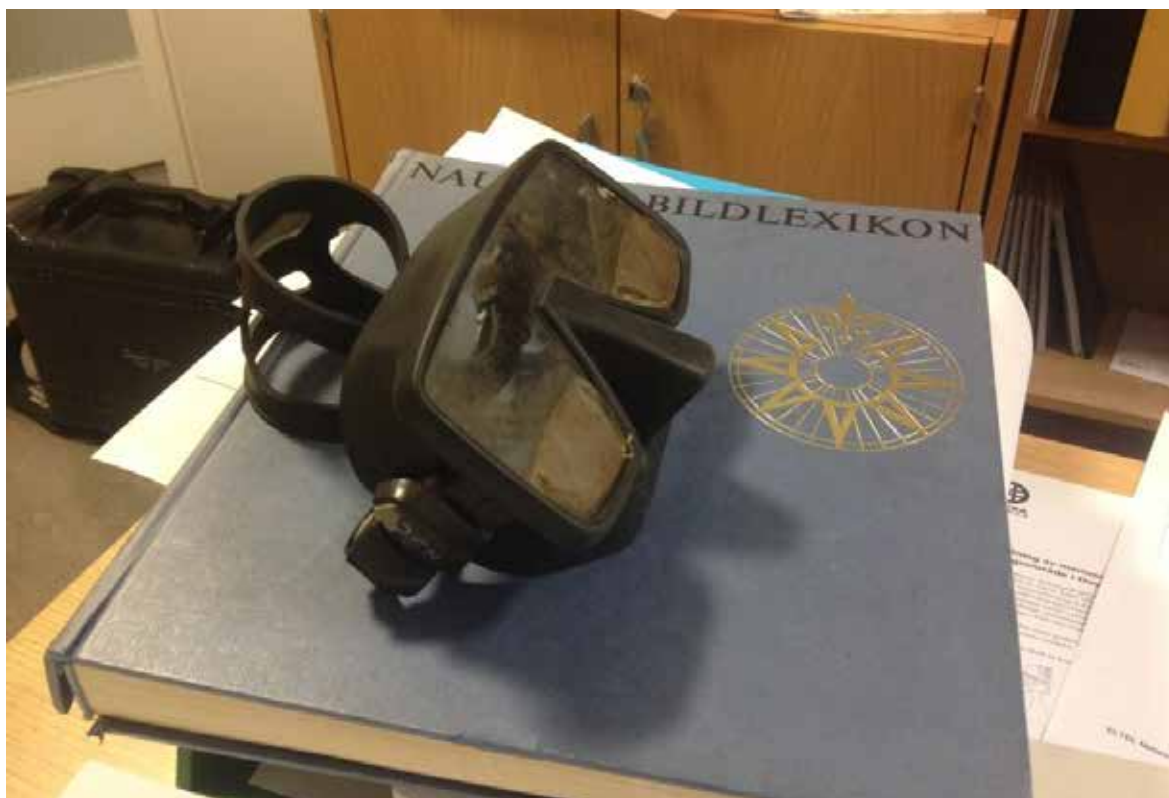
Dessutom gjordes ett fynd av en mask/cyklop på vraket. Troligen har den tappats av dykare (fig. 6).

**FIGUR 6.** Masken som påträffades mitt i vraket. Den har två påklitrade linser, troligen från läsglasögon.  
Foto: Jim Hansson, SMTM.

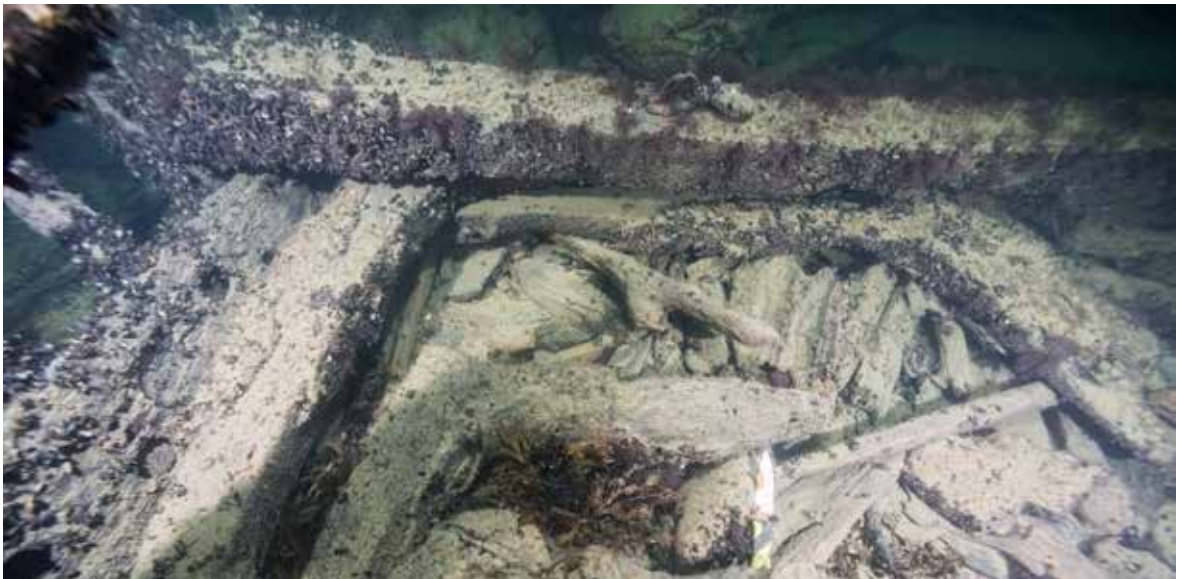
Någon hade även lyft upp och placerat ett lock med handtag till ett tennstop på en av däcksbalkarna (fig. 9). Föremålet låg tidigare på botten (se Eriksson m.fl. 2013:17).

**FIGUR 9.** Locket med handtag till ett tennstop ligger upplagt på en av däcksbalkarna överst i bild.

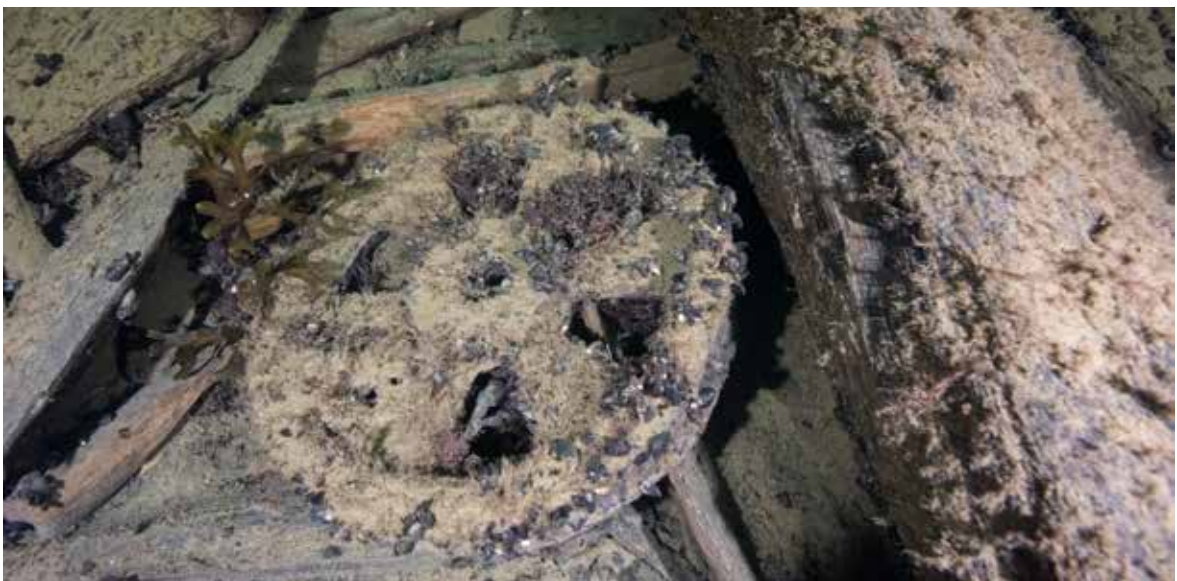
**FIGUR 10.** Bronsdjulet ligger numera platt på vraket. Notera märket på däcksbalken strax till höger där djulet sannolikt tidigare stått. Foto (2018): Jim Hansson, SMTM.

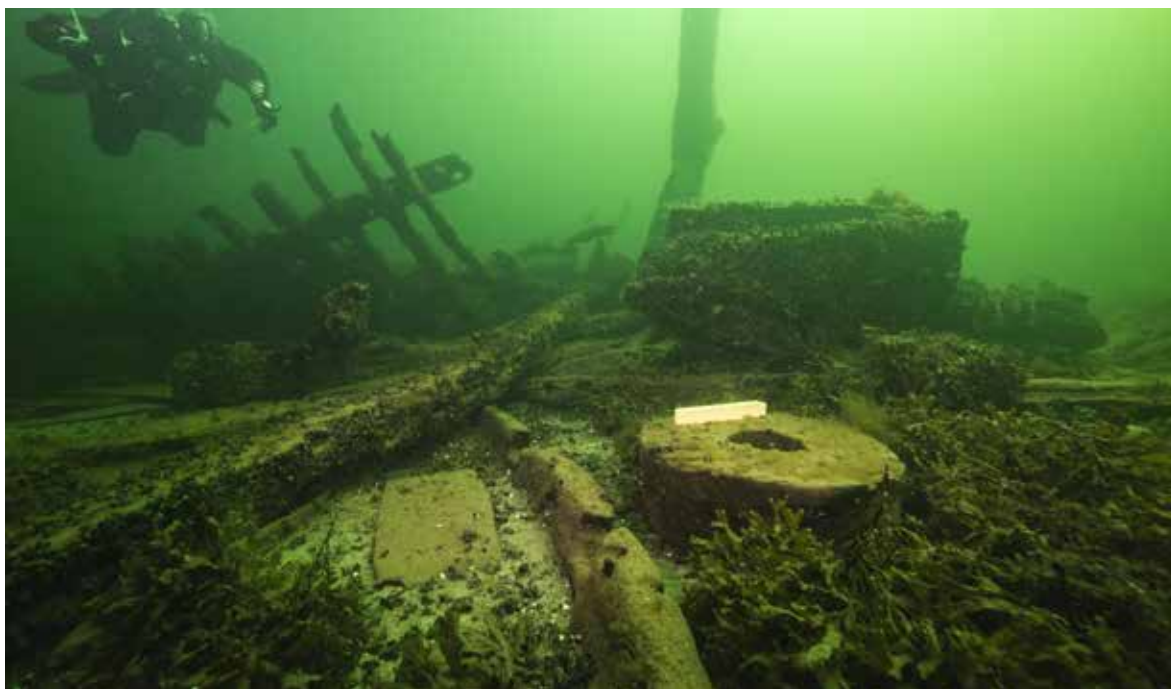
Vrakets längd har uppmätts till 25,9 meter mellan stävarna. Bredden är cirka sex meter. Skeppet har haft ett bogspröt som sannolikt suttit ovanpå förstäven. Akterstäven står på sin ursprungliga plats och är bevarad i sin fulla längd (fig. 11).

**FIGUR 11.** Akterstäven står i sitt ursprungliga läge och är i full längd. Notera kanonen i lavett och lavettthjulet i förgrunden. Foto (2016): Jim Hansson, SMTM.

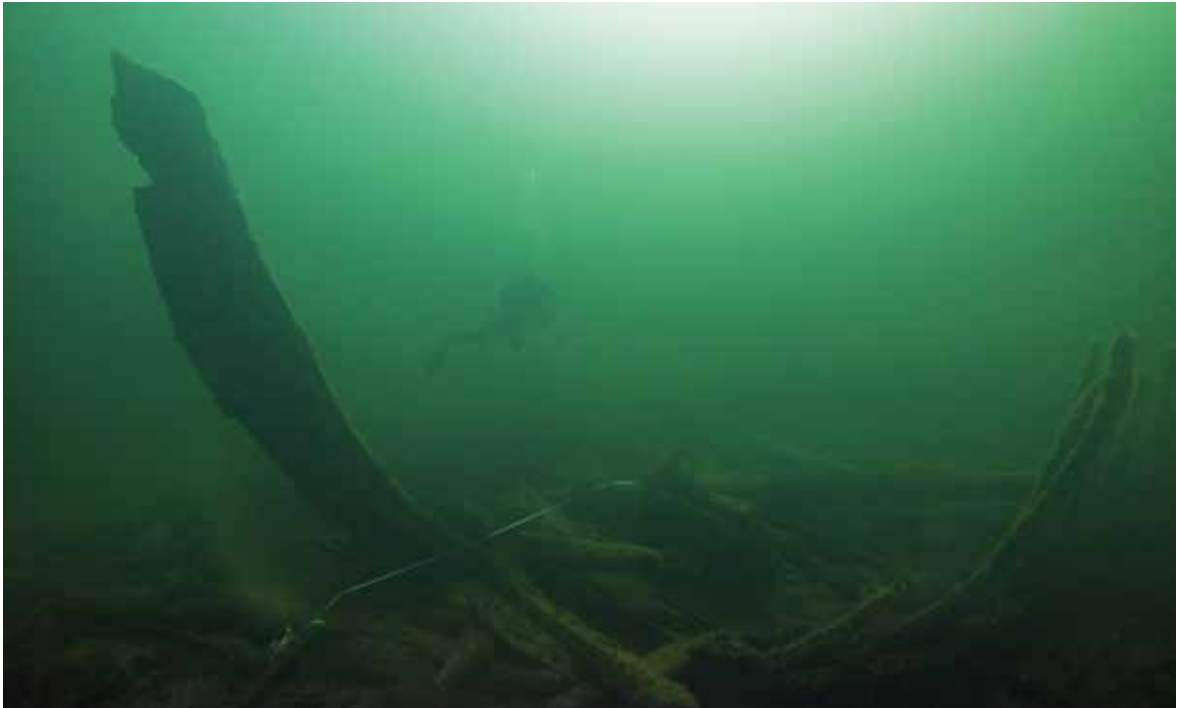
Förstäven står också i sitt ursprungliga läge och har sin ursprungliga längd (fig. 12).

**FIGUR 12.** Precis som akterstäven står förstäven i sitt ursprungliga läge och är i full längd. Notera kanonen inne i vraket höger om stäven. Foto (2016): Jim Hansson, SMTM.

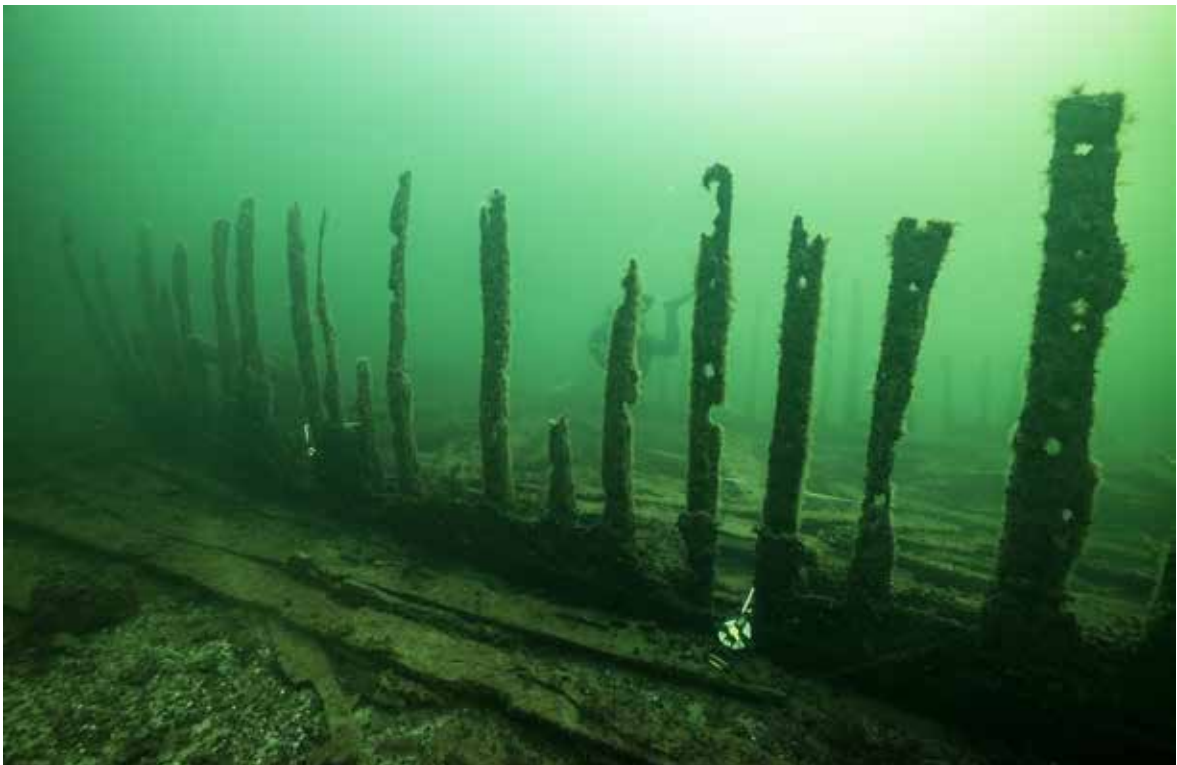
Trots att bordläggningen till stor del saknas i botten sektionen så är förvånansvärt mycket av spanten bevarade (fig. 13).

**FIGUR 13.** Här syns de glesa spanten som trots erosion är väldigt välbevarade. Foto (2016): Jim Hansson, SMTM.

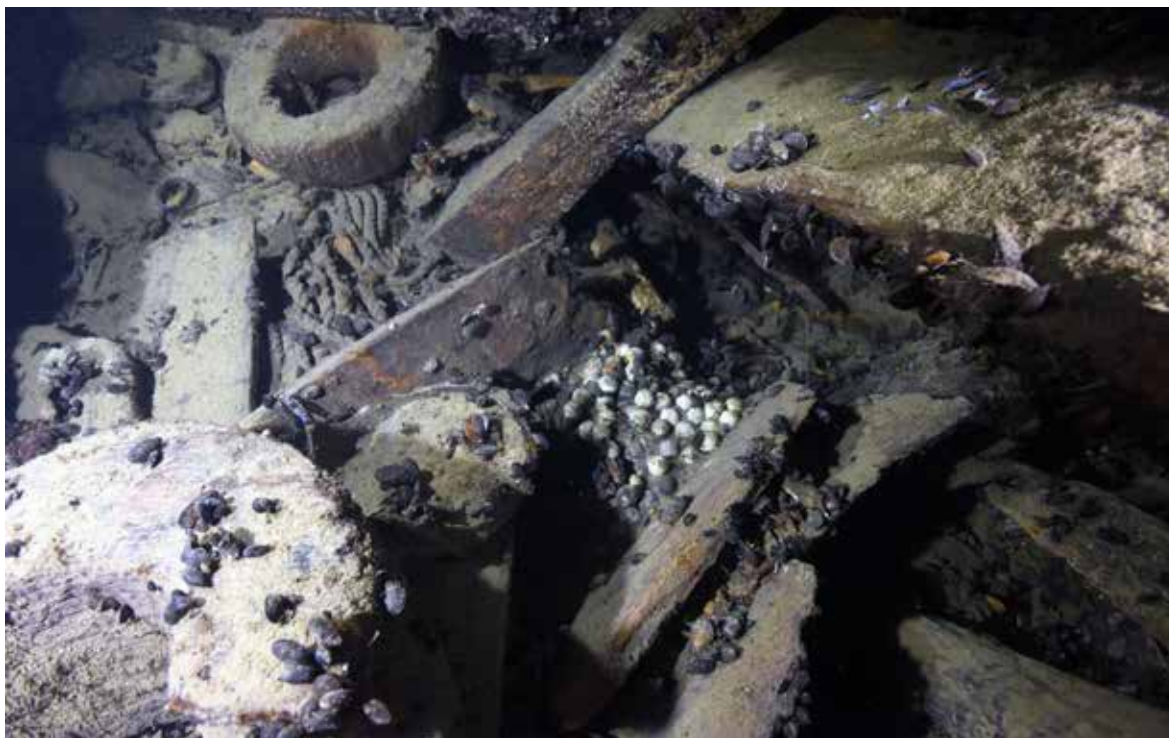
Utöver dessa kanoner och lavettdelar ligger ett stort antal lavethjul spridda över vrakplatsen, liksom ett stort antal kanonkolor av gjutjärn. Det finns även en deponi med muskötkolor precis innanför akterstäven (fig. 14).

**FIGUR 14.** En kagge med muskötkolor i bly som kollapsat finns innanför akterstäven. Notera även den intakta tampen vid lavethjulet till vänster i bild. Foto (2019): Jim Hansson, SMTM.

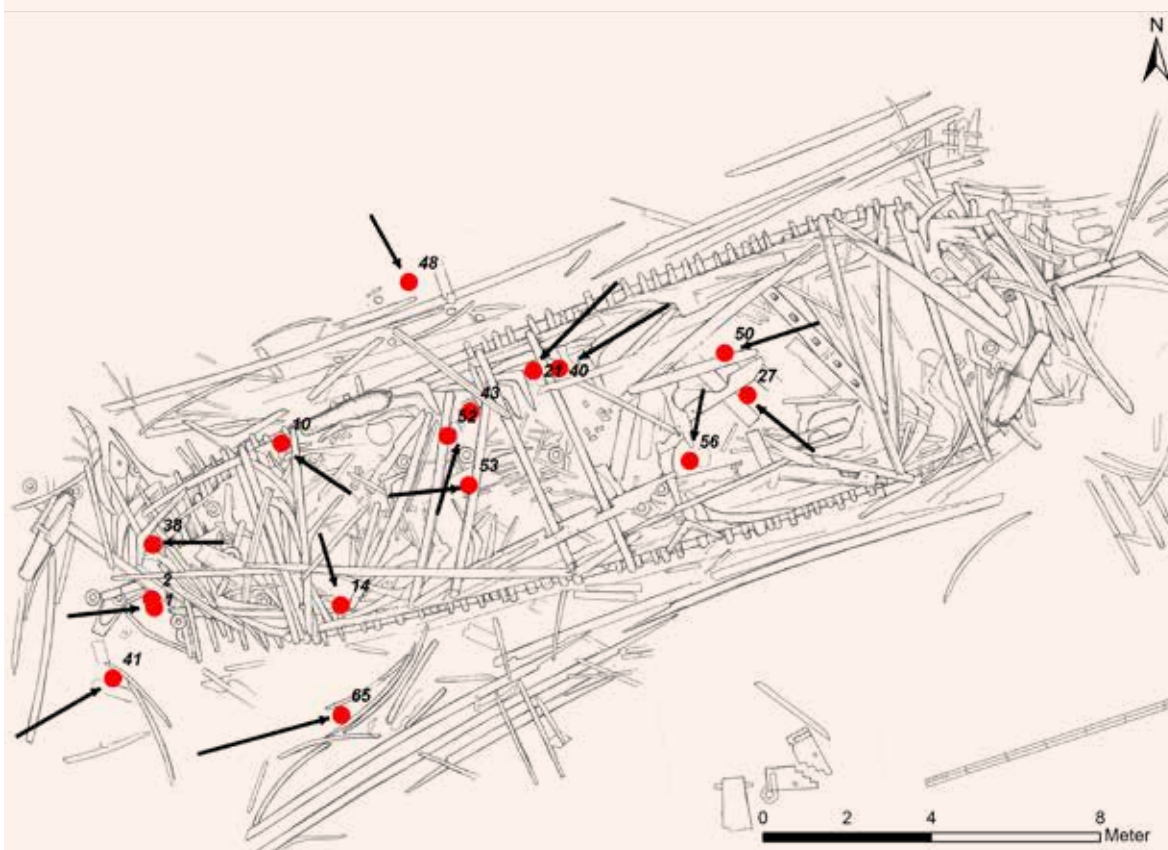
### FOTOSTATIONER

- 1. Trälåda
- 2. Sex stycken kanonkulor.
- 10. Fyra stycken kopparmynt
- 14. Kartescher
- 21. Tennlock med hänkel
- 27. Schatullåda med mindre schatullflaskor
- 38. Muskötkulor
- 40. Trefotsgröta

- 41. Toalett
- 43. Schatullåda med schatullflaskor
- 48. Fem stycken röstjungfrur
- 50. Glasflaska
- 52. Bronshjul
- 53. Föremål, julgransformigt
- 56. Blylod
- 65. Glasflaska

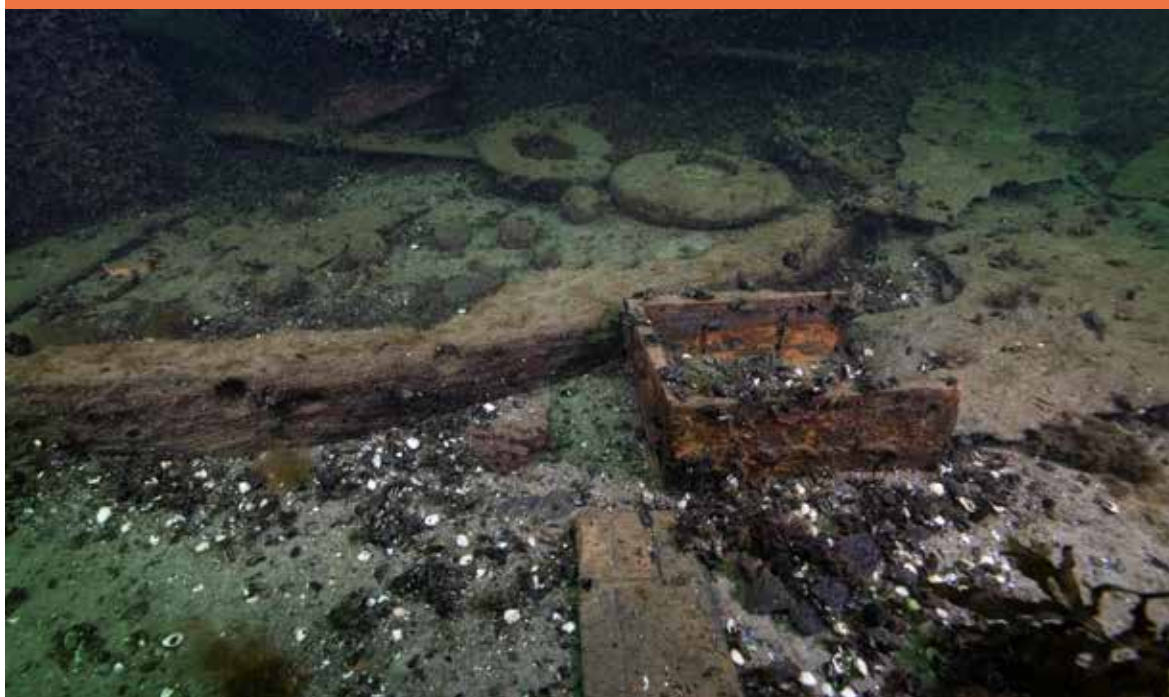
#### FOTOSTATION 1 OCH 2

Trälåda samt sex stycken kanonkulor. Foto: Jim Hansson, SMTM, 2016.

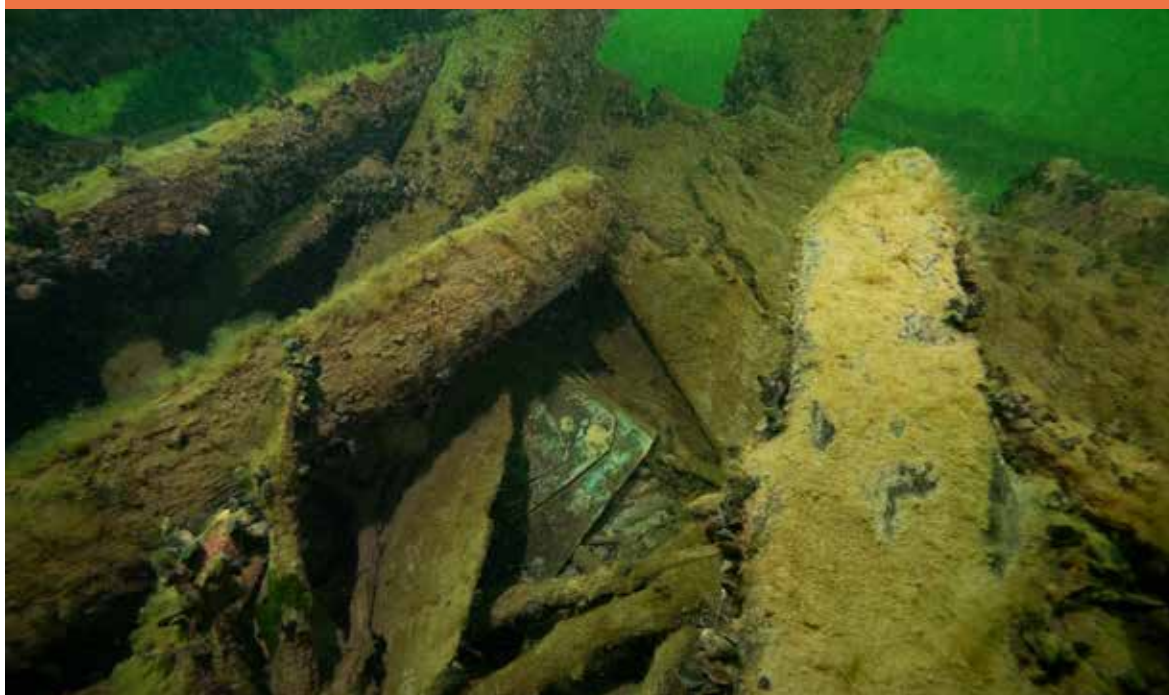
#### FOTOSTATION 10

Mynten (nr 9 i bilaga 1) var vid besiktningstillfället framputsade, vilket möjligen kan kopplas till ett fall av otillåten dykning av ett mindre dyksällskap från Tyskland som uppdagats i oktober 2018 och då polisanmälades. Ett bronsdjul (nr 52 bilaga 1) hade sannolikt vid samma tillfälle också rubbats ur sitt läge (fig. 10). Inga föremål hade dock försvunnit vad SMTM kunnat notera.

Fyra stycken kopparmynt. Foto: Jim Hansson, SMTM, 2016.

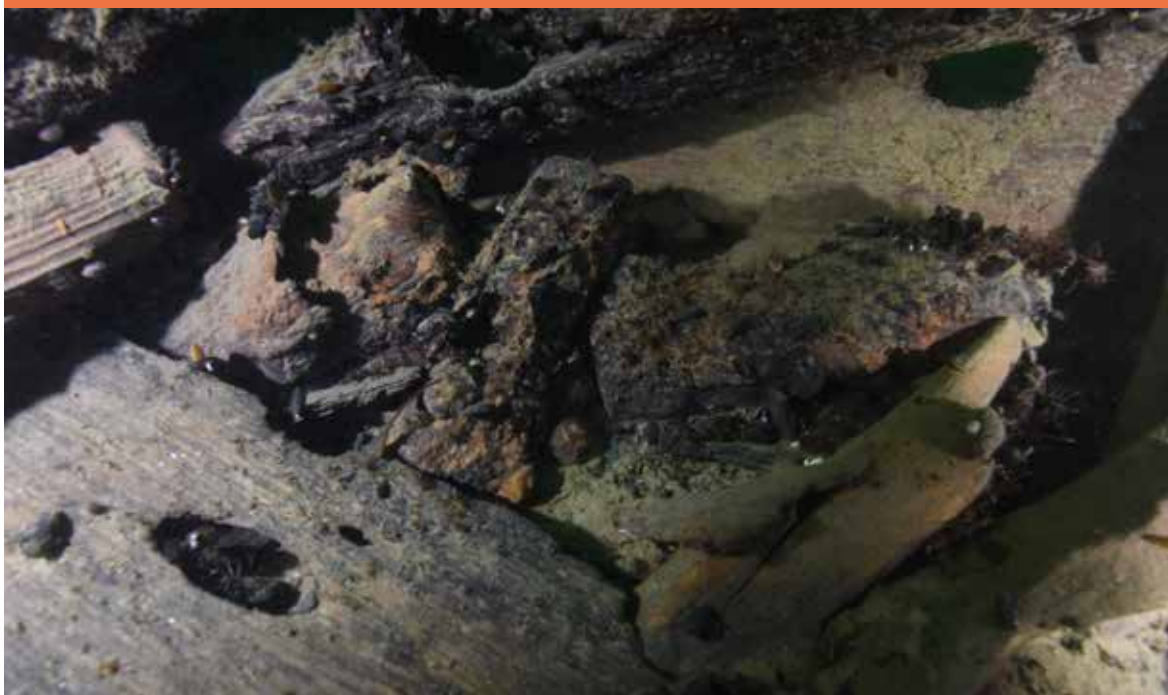
#### FOTOSTATION 14

**Kartescher.** Foto: Jim Hansson, SMTM.

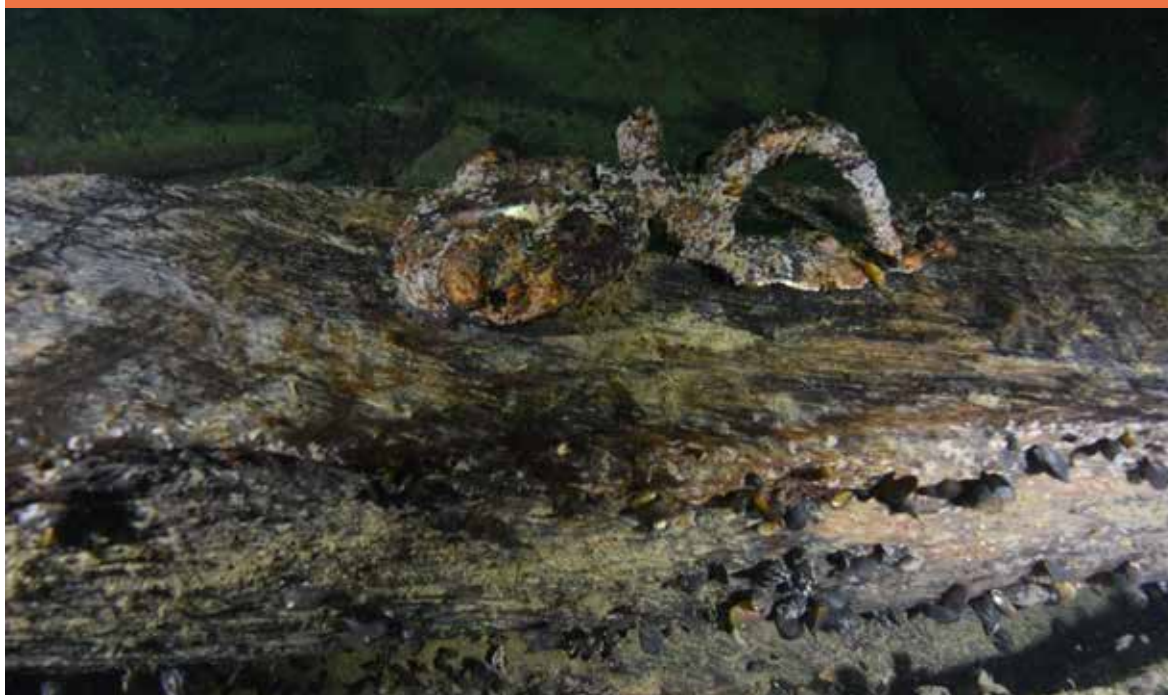
#### FOTOSTATION 21

**Tennlock med hänkel.** Foto: Mikael Fredholm, SMTM.

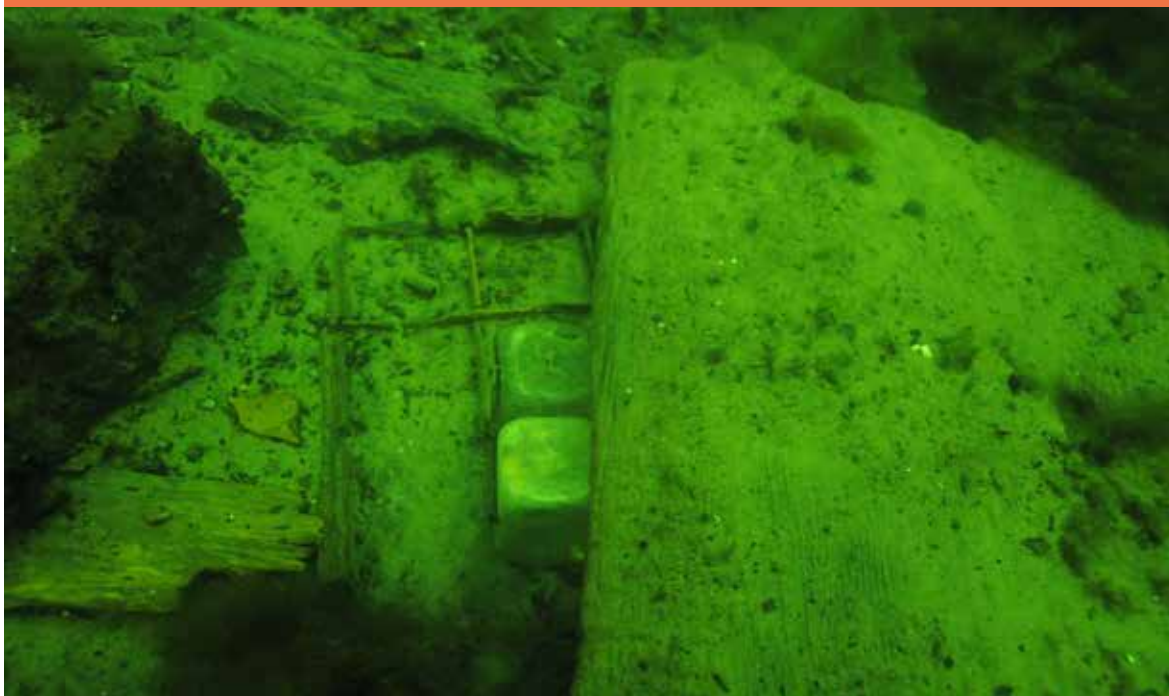
FOTOSTATION 27

Schatullåda med mindre schatulflaskor. Foto: Jim Hansson, SMTM, 2012.

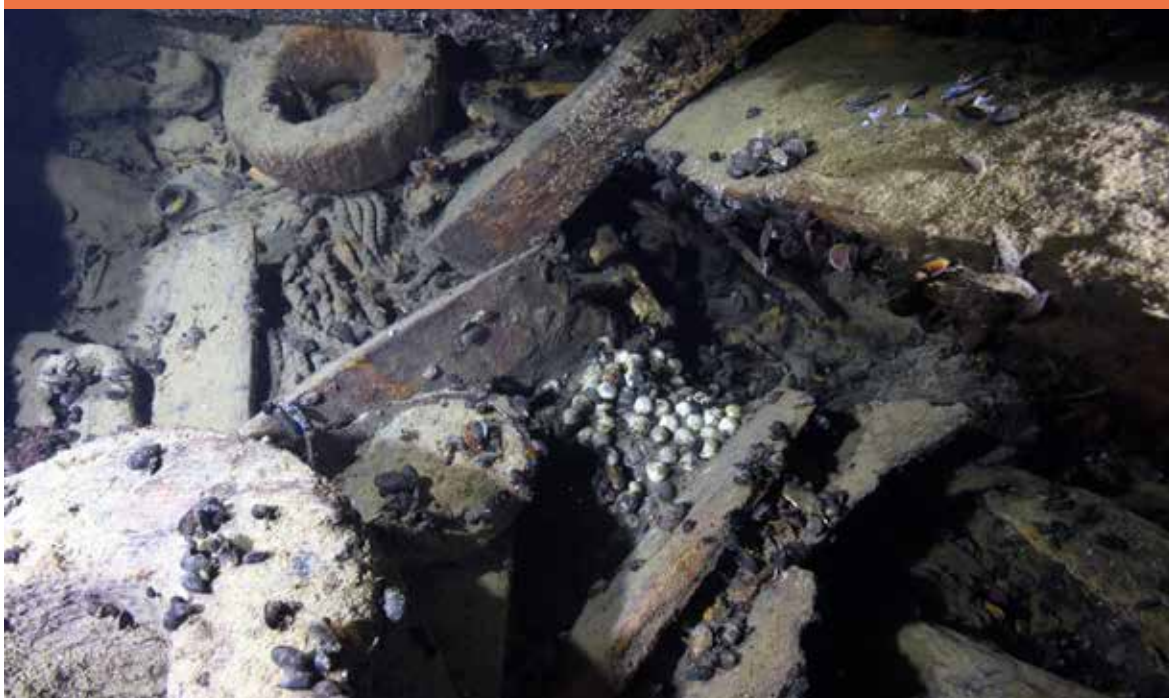
FOTOSTATION 38

Muskötkulor. Foto: Jim Hansson, SMTM, 2018.

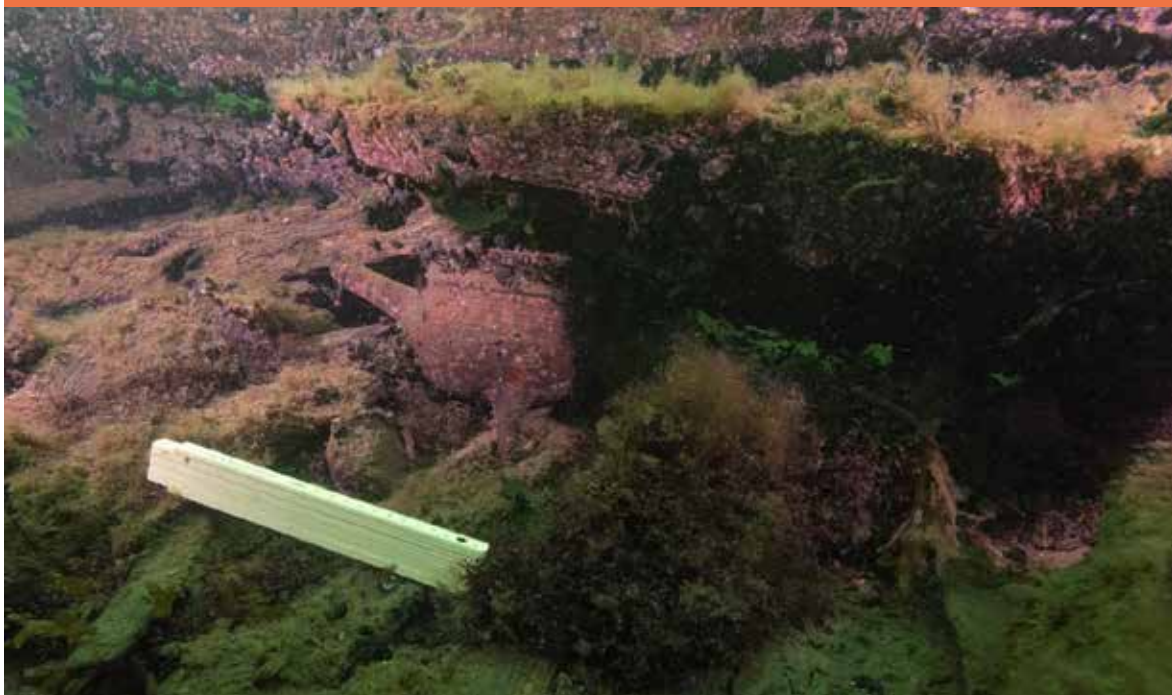
#### FOTOSTATION 40

**Trefotsgryta.** Foto: Jim Hansson, SMTM, 2016.

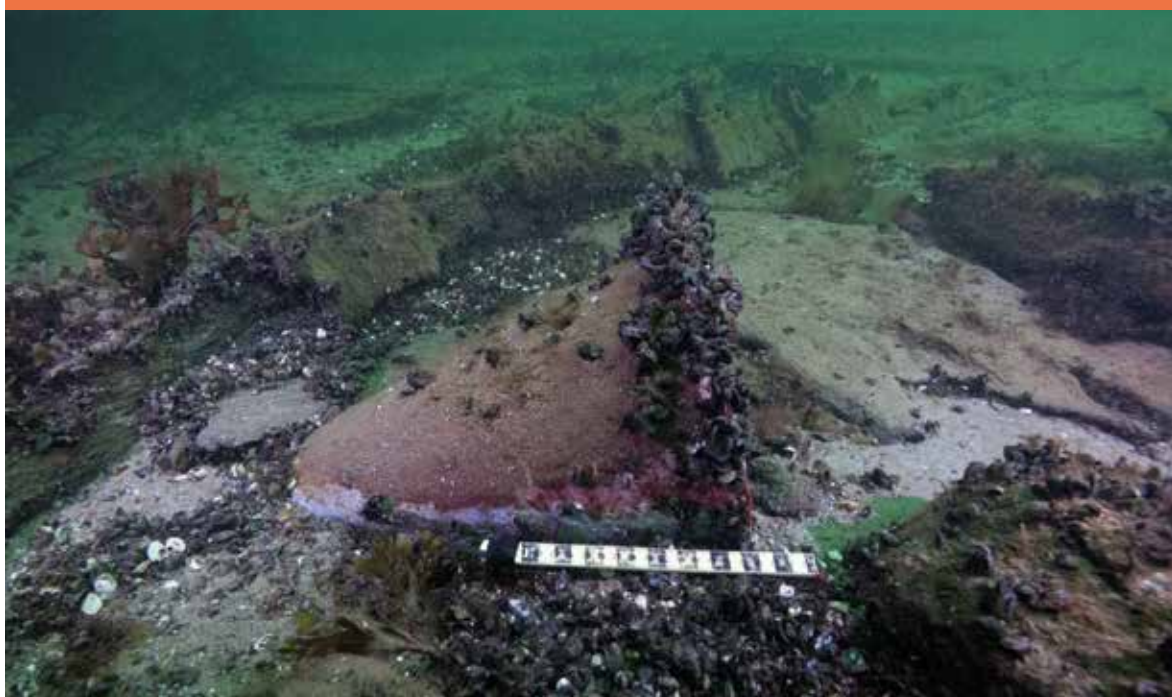
#### FOTOSTATION 41

**Toalett.** Foto: Jim Hansson, SMTM, 2016.

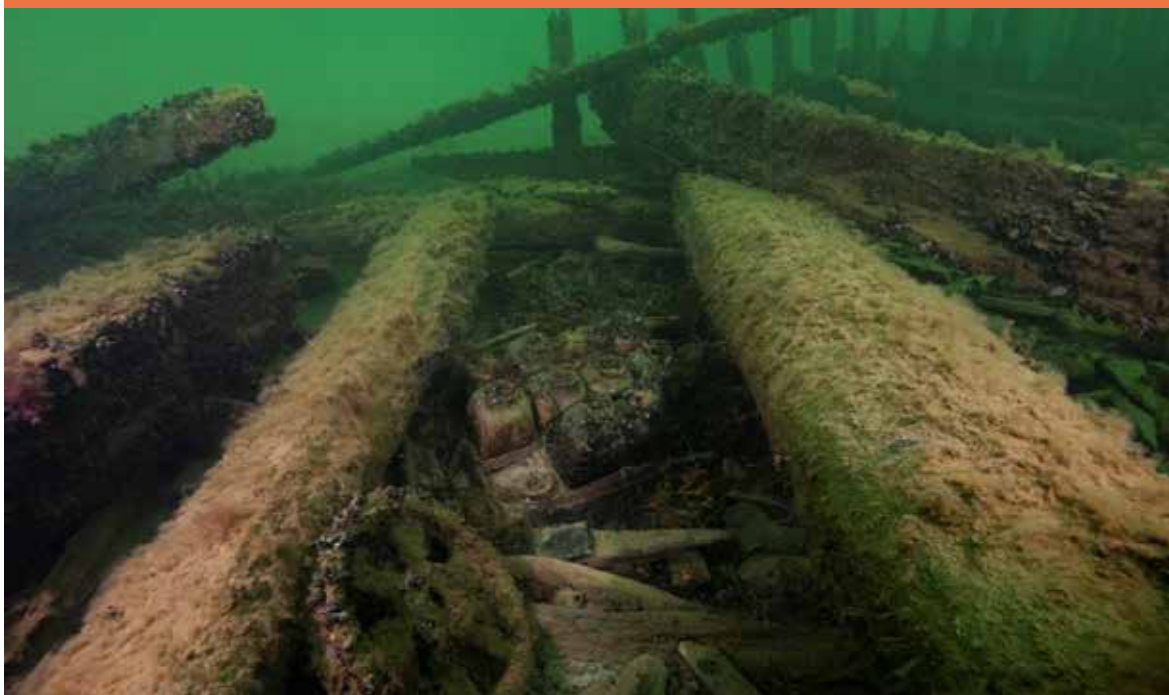
**FOTOSTATION 43 OCH 52**

**Schatullåda med schatullflaskor.** Foto: Jim Hansson, SMTM, 2016.

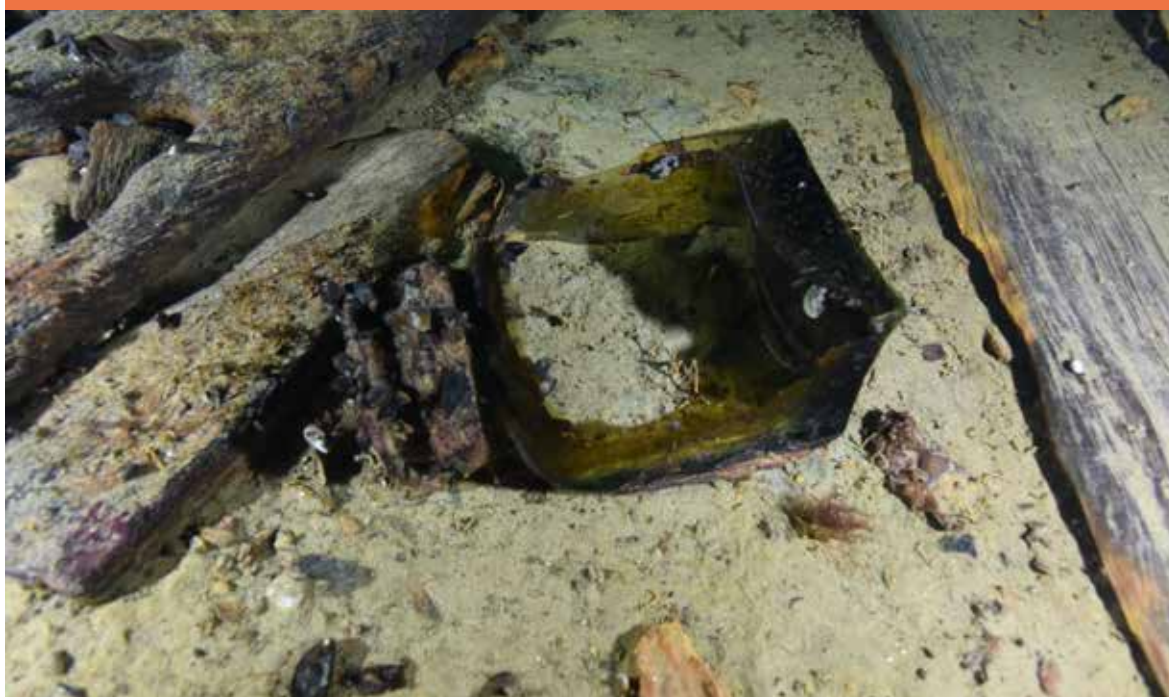
**FOTOSTATION 50**

**Glasflaska.** Foto: Mikael Fredholm, SMTM.

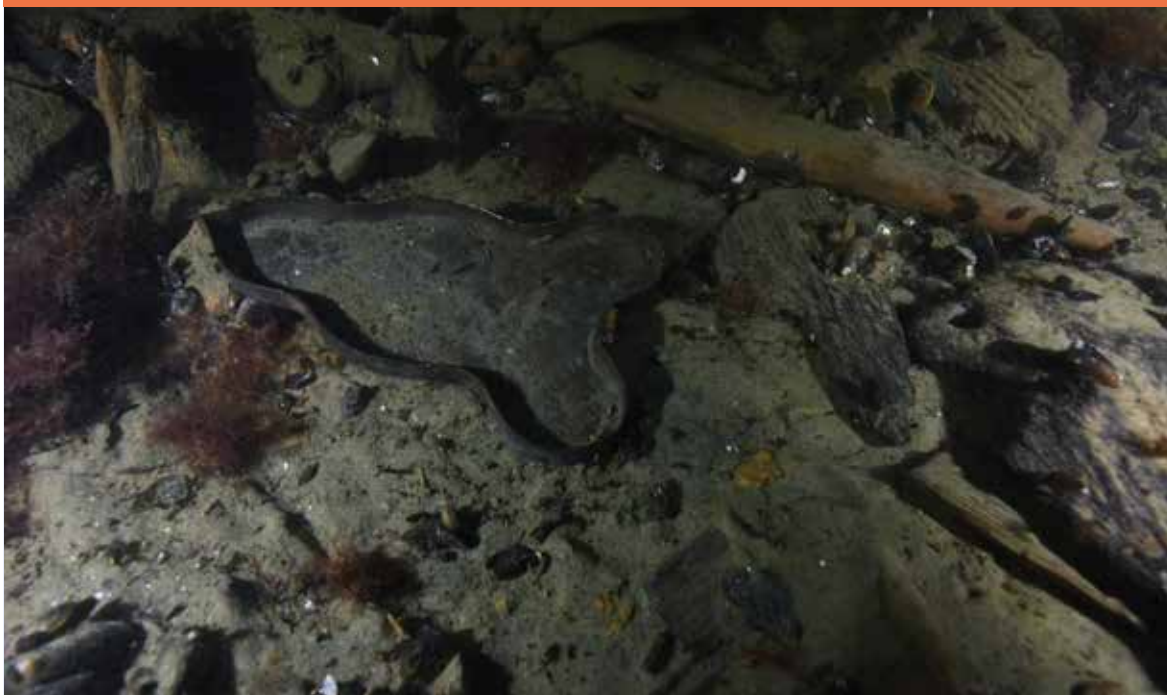
#### FOTOSTATION 53

**Föremål, julgransformigt.** Foto: Jim Hansson, SMTM.

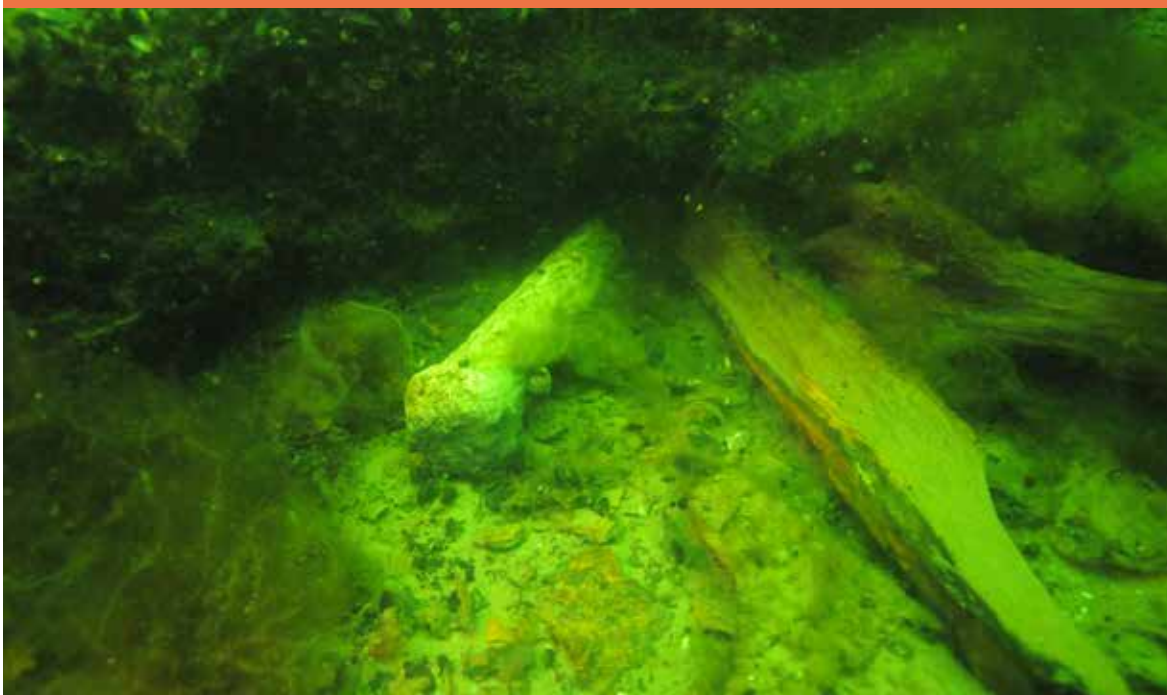
#### FOTOSTATION 56

**Blylod.** Foto: Jim Hansson, SMTM.
