VRAK – MUSEUM OF WRECKS  
ARKEOLOGISK RAPPORT 2019:16

# CASTLEWOOD

## FÄLTBESIKTNING OCH KULTURHISTORISK VÄRDERING

L1975:6503/RAÄ 73:013  
GOTLANDS KOMMUN  
GOTLANDS LÄN

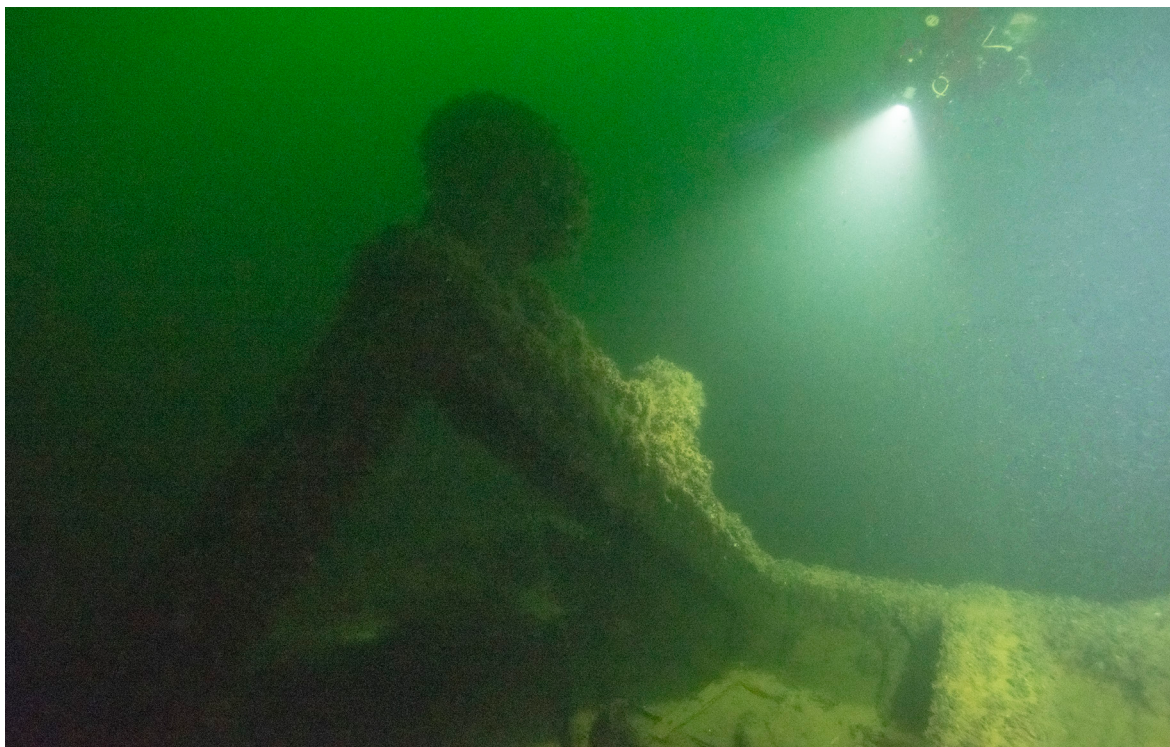
**FIGUR 3.** Aktern sedd från styrbords sida. Foto: Mikael Fredholm, SMTM.

Akterstävén finns kvar, med hjärtstocken (fig. 4, axel som rodret är monterat på) bevarad, men akterstävén (fig. 3) har fallit fram i vraket, troligen på grund av att skrovsidorna delvis har kollapsat, så att skrovet som helhet inte hålls ihop.

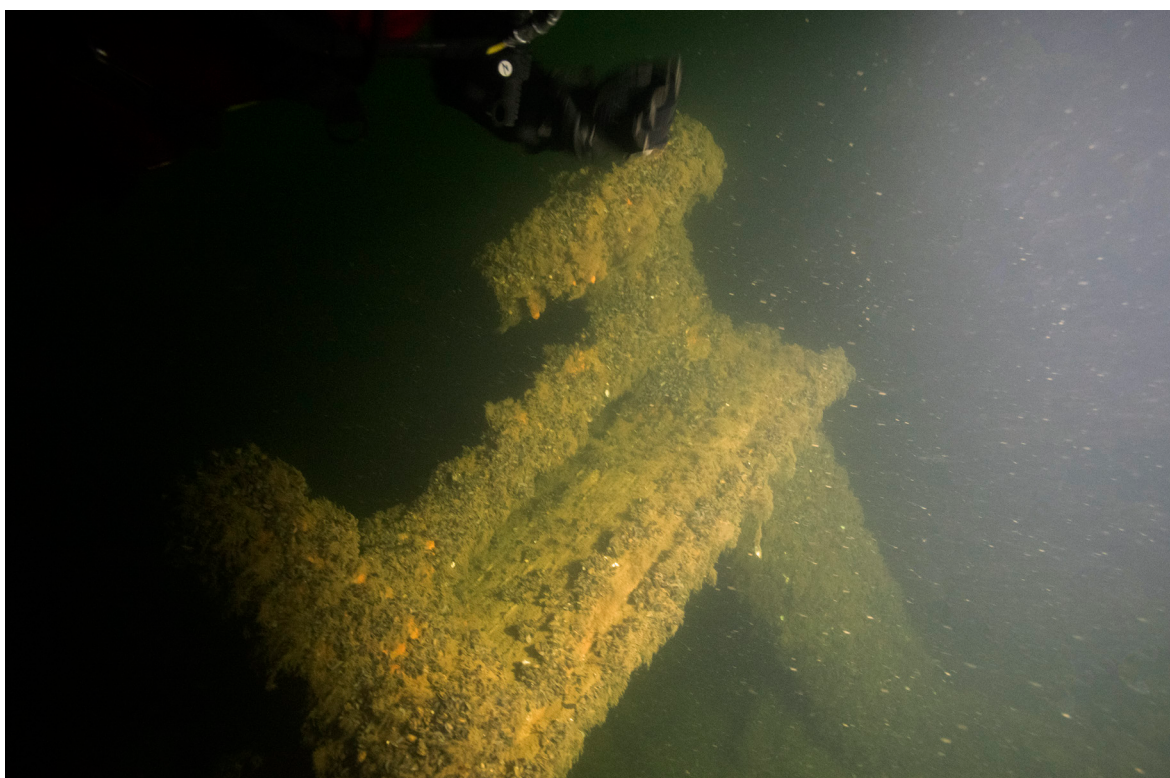
**FIGUR 4.** Akterstäven, sedd utifrån styrbords sida med hjärtstocken synlig nere till höger i bild. Foto: Mikael Fredholm, SMTM.

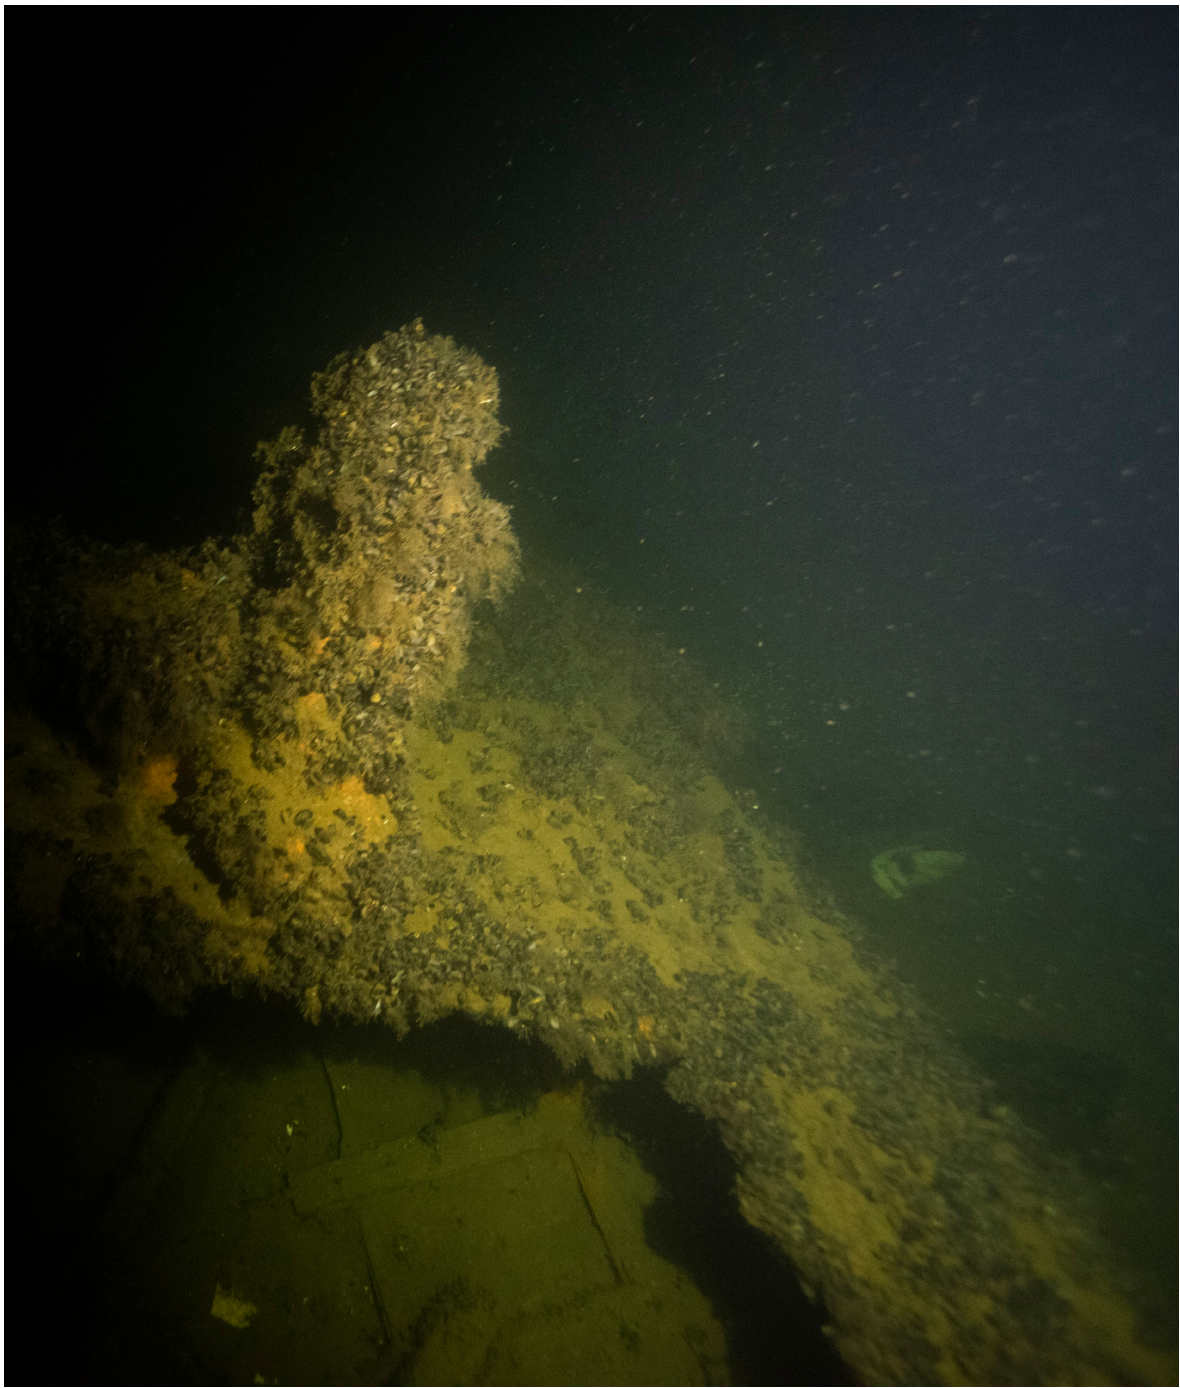
**FIGUR 5.** Akterstäven inifrån vraket, med en porslinsallrik (t.h.) synlig på botten akter om vraket. Foto: Mikael Fredholm, SMTM.

På botten bakom aktern ligger en trasig porslinstillrik (fig. 5–6). Det är det enda föremål/lösfynd som påträffades vid denna dykbesiktning. Det är förmodligen så att de flesta synliga och hela föremål har bärgats av dykare genom åren.

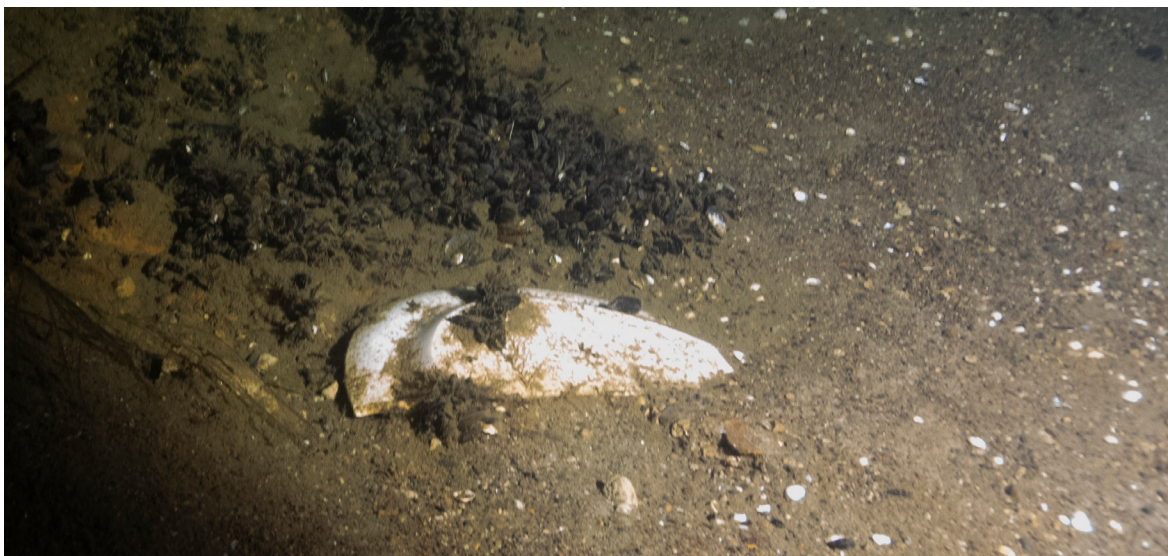
**FIGUR 6.** Porslinsallrik på botten bakom aktern. Foto: Mikael Fredholm, SMTM.

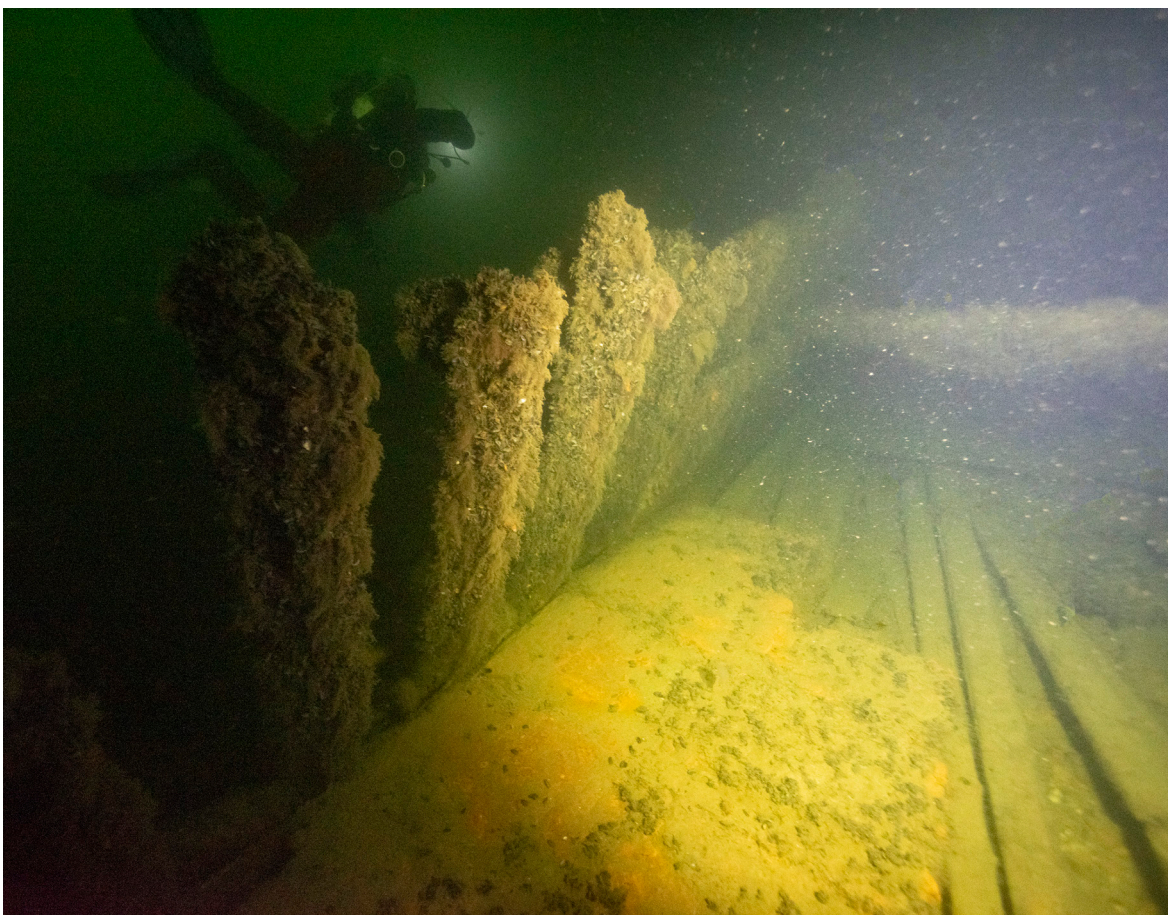
Spanten och skrovplåtarna på styrbords sida mellan aktern och maskinen ger ett typexempel på hur mycket som står kvar av skrovet (fig. 7). Spanten sticker upp en till två meter över botten, men har brutits av och lösa skrovplåtar ligger på sidan tillsammans med träplank, som troligen är rester av däck och överbyggnader.

**FIGUR 7.** Spant på styrbords sida mellan akter och maskinen. Här syns tydligt utfallna skrovplåtar och träplank. Foto: Mikael Fredholm, SMTM.

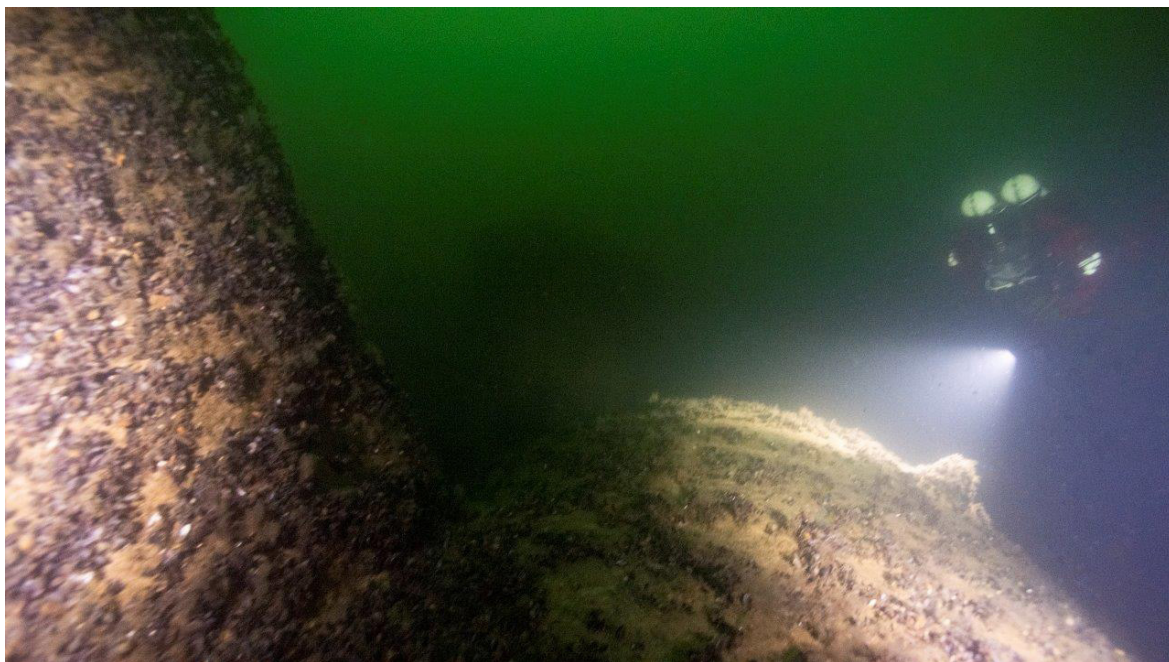
I mitten av fartyglämningen står den stora tvåcylindriga compoundmaskinen, med sina två ång-

pannor och två cylindrar tydligt urskiljbara (fig. 8). Detta maskinkomplex är välbevarat. Det går att se flera olika rör på maskinen, liksom de två rökgångarna/skorstenarna (fig. 9), som troligen har gått ihop i en skorsten ovan däck. De två ångpannorna och maskinen bedöms ha en höjd av omkring fyra meter över resten av vraklämningen. Akter om den stora tvåcylindriga compoundmaskinen syns rester av propelleraxel, svänghjul samt olika spel som har rasat ihop. Mellan aktern och mitten av styrbordssidan finns en del tamp, som troligen är rester av en trål, möjligen rester av samma trål som sitter fast i fören.

**FIGUR 8.** Ångpannan från babords sida sett. Foto: Jim Hansson, SMTM.

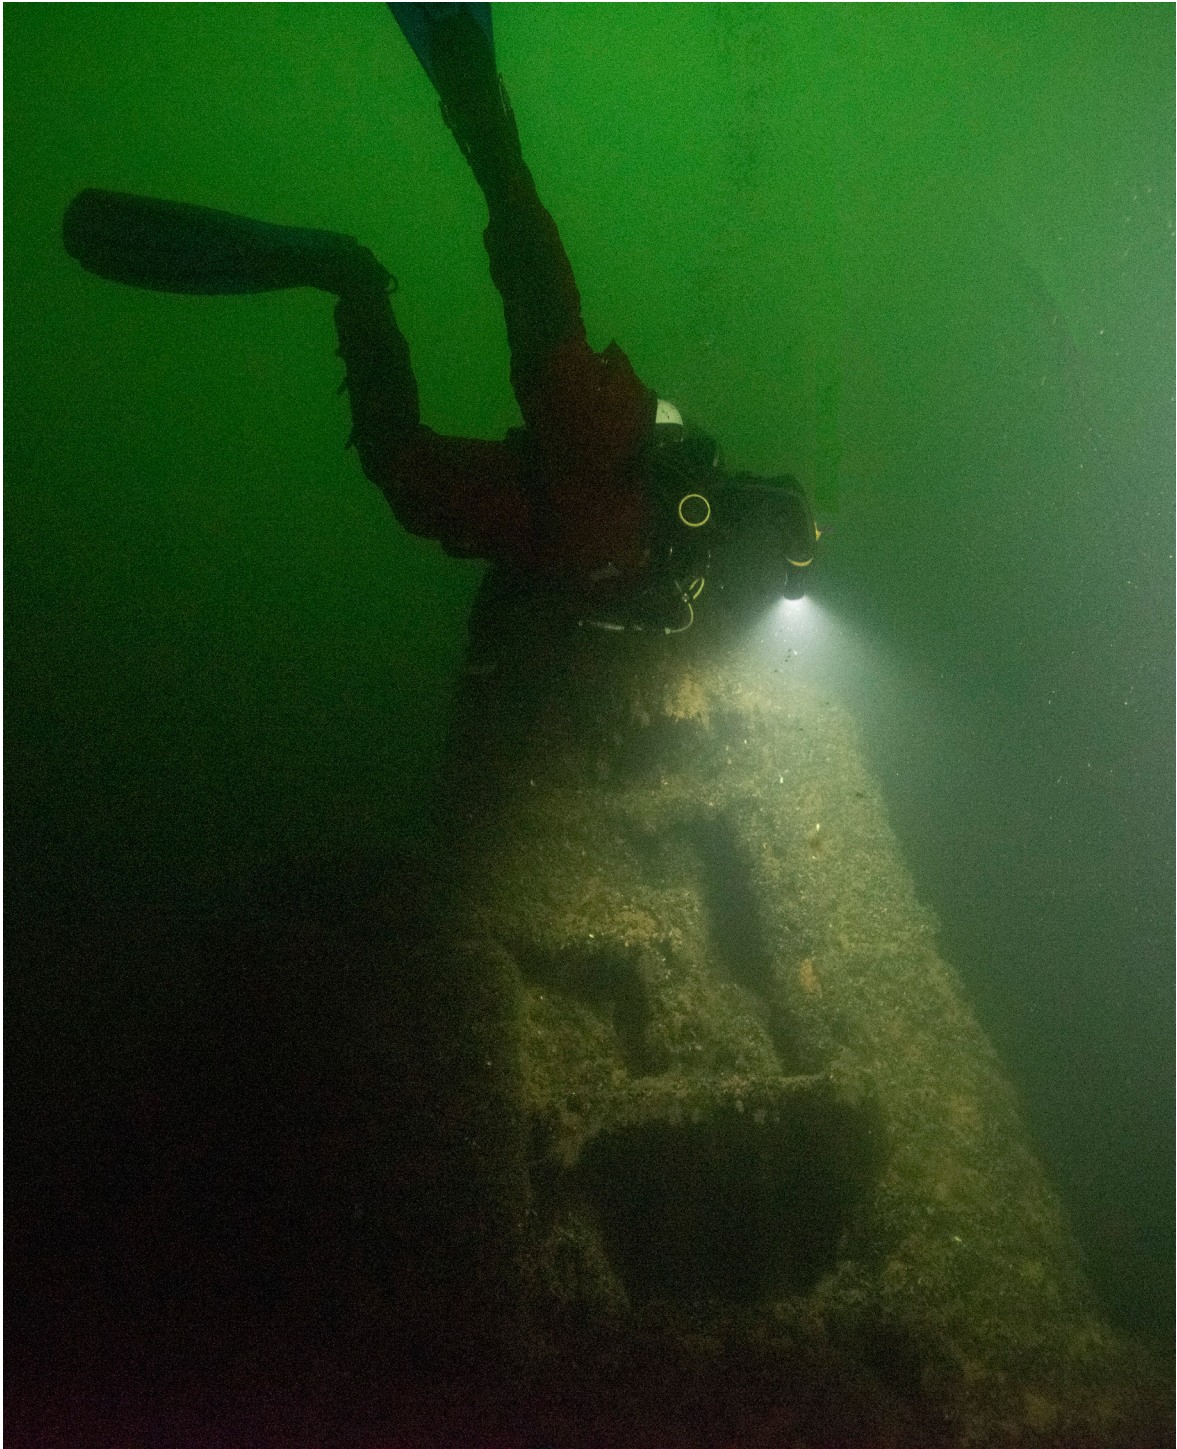
**FIGUR 10.** Maskinen sedd akterifrån. Foto: Mikael Fredholm, SMTM.

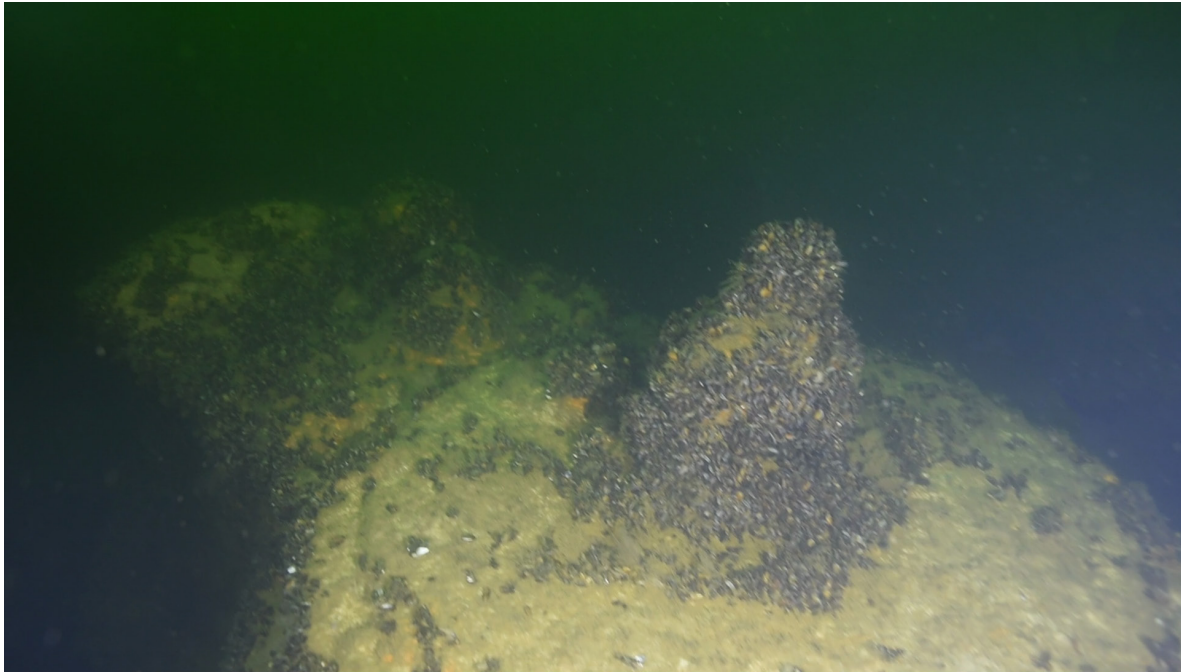
**FIGUR 11.** De två cylindertopparna på maskinen. Foto: Mikael Fredholm, SMTM.

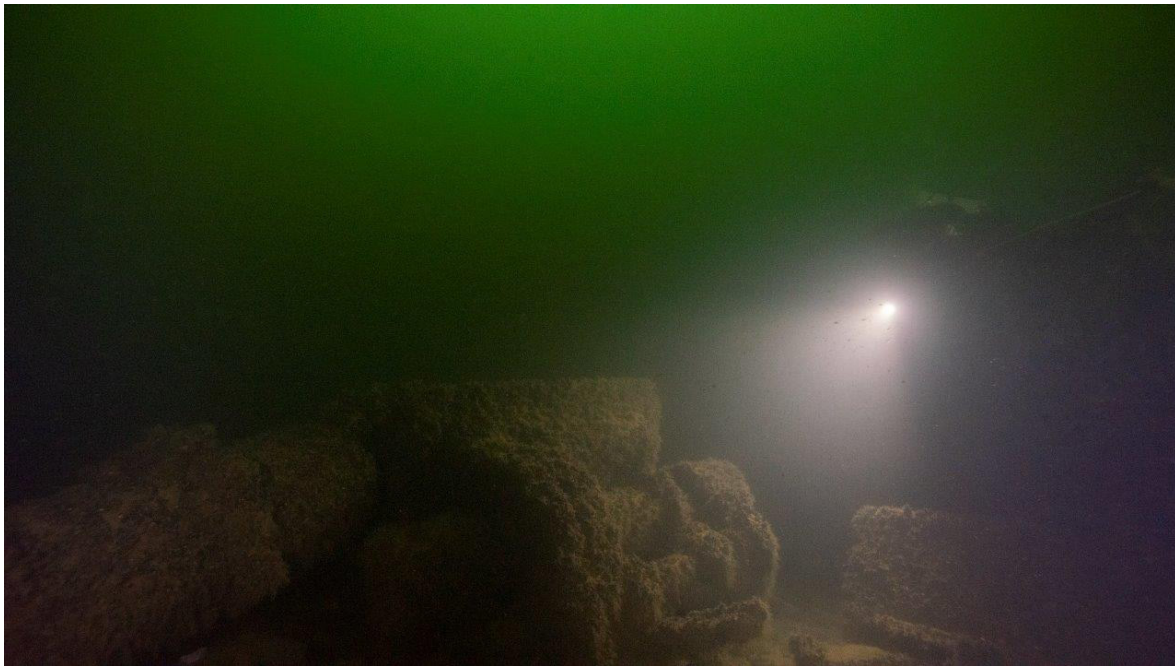
Mellan ångmaskinen och fören finns förutom mycket skeppsdetaljer bland annat ett spel, pollare och andra skeppsdetaljer (fig. 12–13). Skrovet (fig. 14) är i liknande skick som akterut och på babords sida ligger troligen rester av den översta delen av styrhytten/däckshus (fig. 15). Då *Castlewood* bedöms luta lite åt babord är det rimligt att anta att styrhytten ramlat ner på samma sida.

**FIGUR 12.** Spel, förom ångpannorna. Foto: Jim Hansson, SMTM.

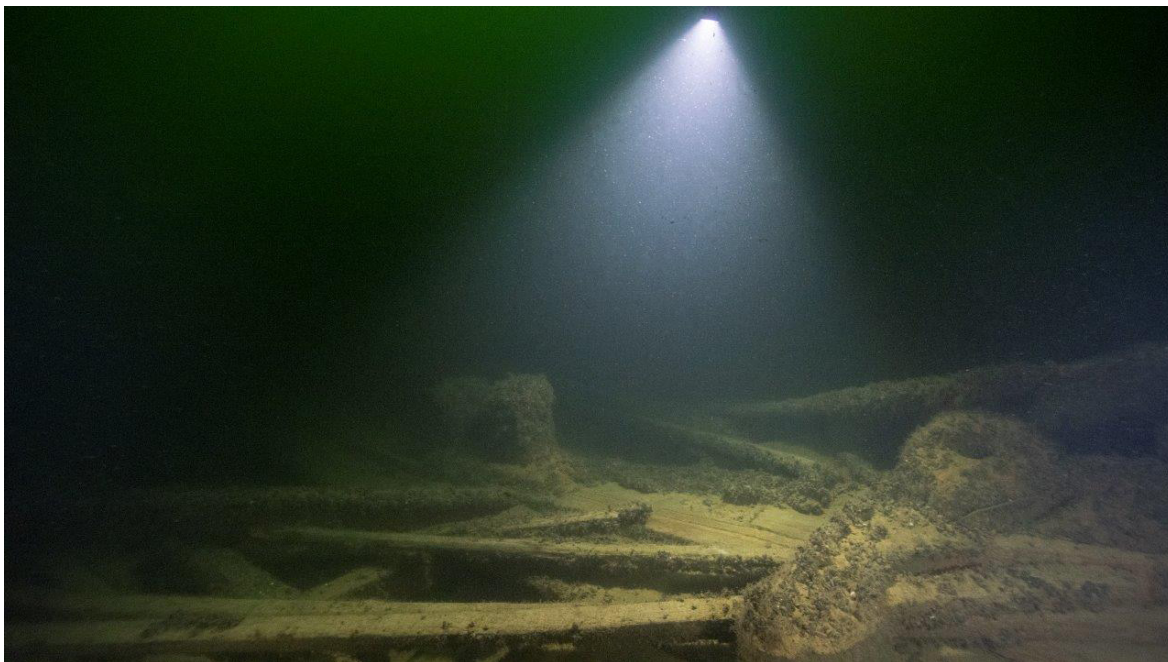
**FIGUR 13.** Pollare, träplank, troligen rester av däck och andra detaljer, för om ångpannan. Foto: Jim Hansson, SMTM.

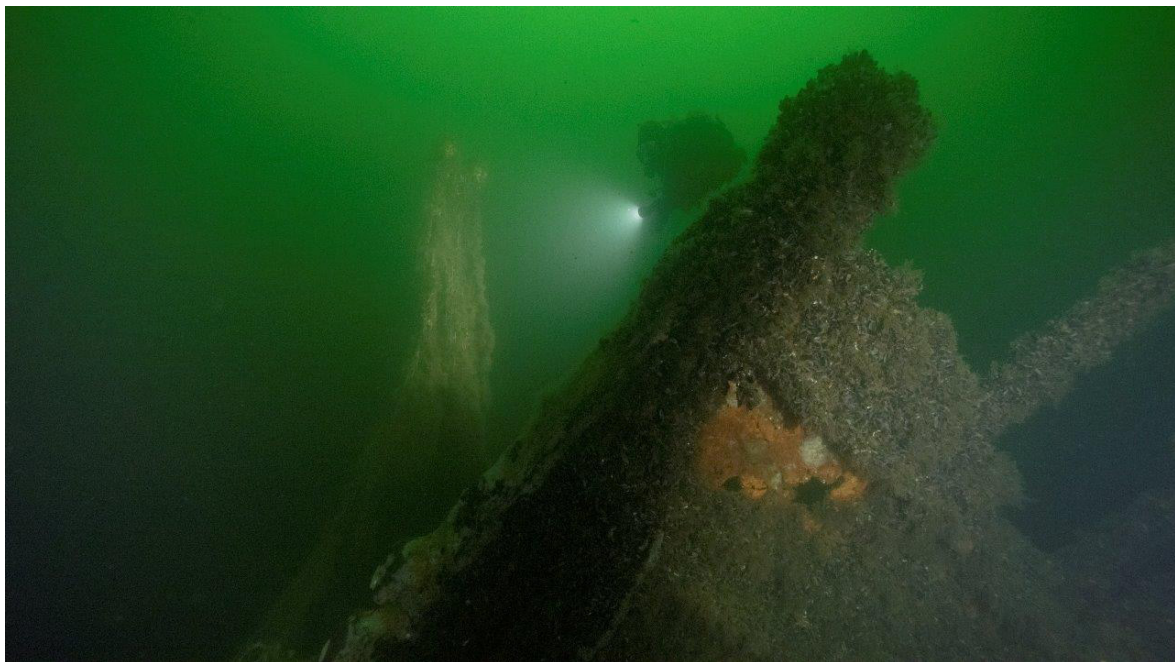
Förstävén är relativt välbevarad, trots att en trål sitter fast i fören (fig. 16). Trålröster finns även på både styrbords- och babords sida nära fören. Trålröster sitter också på vissa ställen inkilade mellan skrovplåtarna. Detta kan vara en bidragande faktor till att *Castlewood* har rasat ihop de senaste åren.

**FIGUR 16.** Förstäven med trål. Foto: Jim Hansson, SMTM.
