VRAK – MUSEUM OF WRECKS  
ARKEOLOGISK RAPPORT 2019:17

# NATIONALSTADSPARKEN MARITIM INVENTERING

STOCKHOLMS KOMMUN  
STOCKHOLMS LÄN

## MARITIM INVENTERING

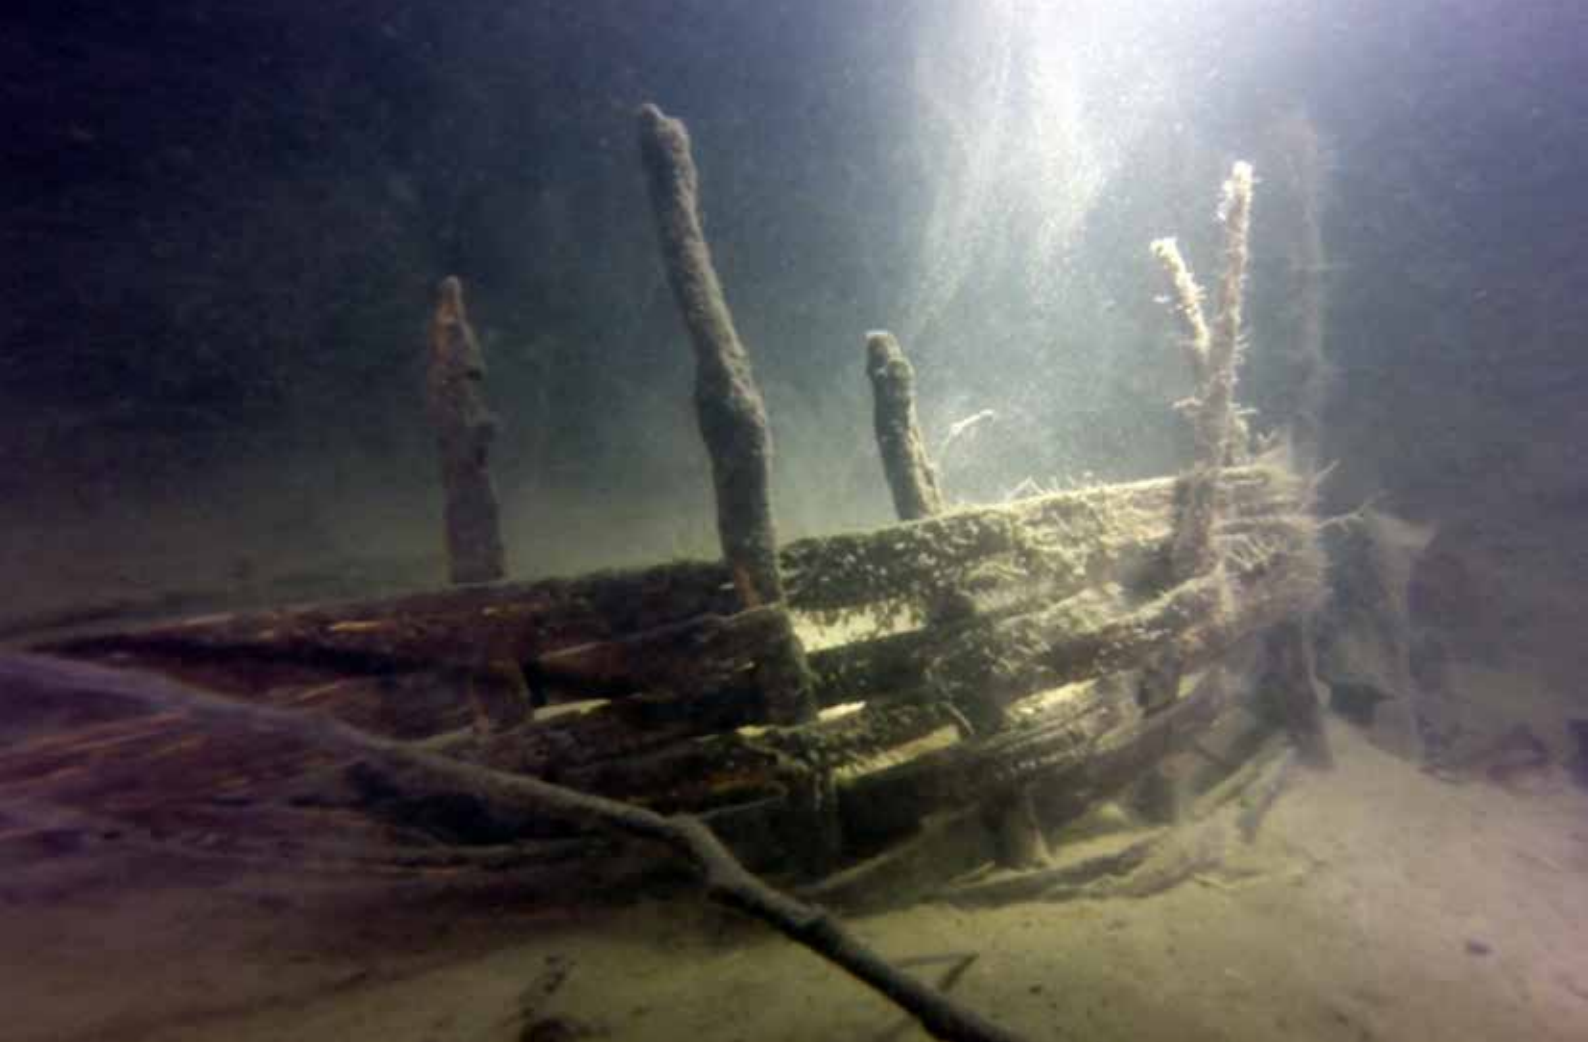
**FIGUR 4.** Rottingkorg på botten utanför Beckholmen. Kan ha använts för koltransport. Daterad till 1800-tal.  
Foto Jens Lindström, SMTM.

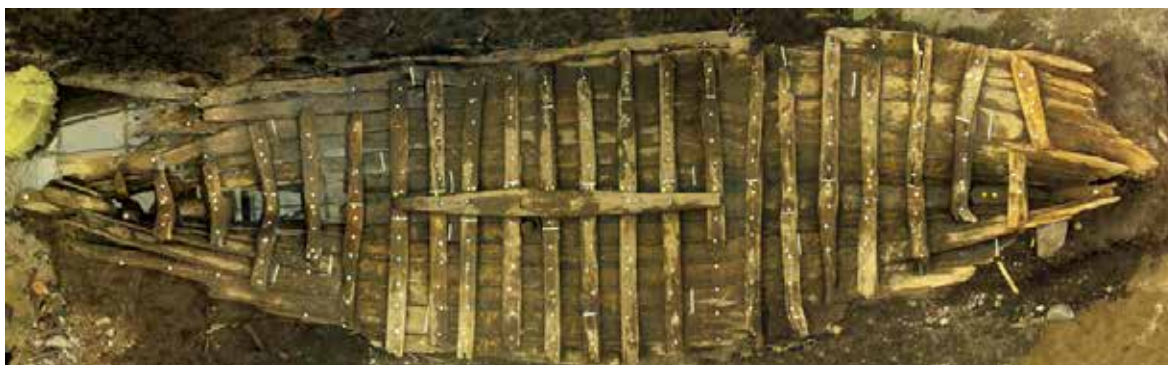
FIGUR 5. Fotomosaik av en av fartygslämningarna vid Grand Hotel. Foto: SMTM.

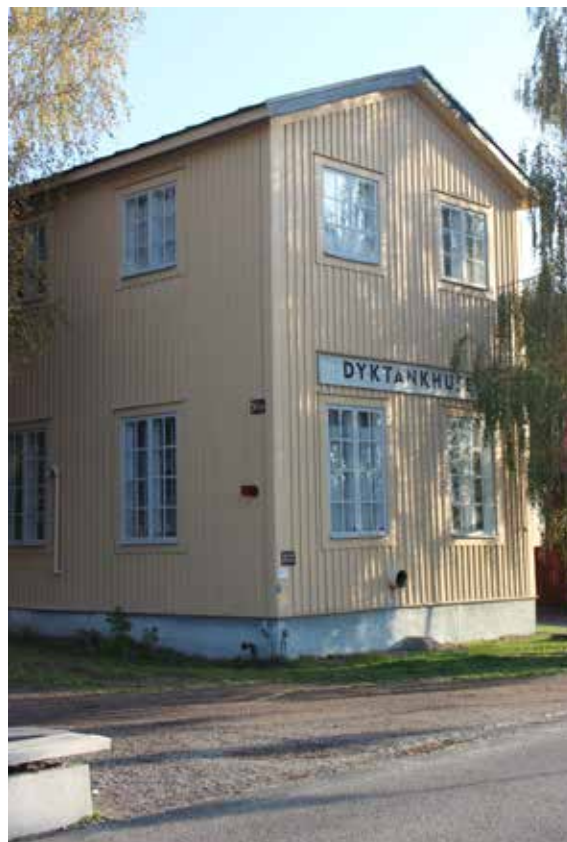
Som en del av Stockholms örlogsvarv byggdes dyktankhuset 1934 för att inrymma en övningsbassäng där ubåtspersonal, under säkra förhållanden, kunde träna på att ta sig ut ur en sjunken ubåt. Bassängen, som är sex meter hög och tre meter i diameter har en ingång underifrån som ska likna en utgång från en ubåt. Dyktankhuset var Marinens dykerilaboratorium fram till utflyttningen till Hårsfjärden 1979. I dag bemannas dyktankhuset av frivilliga ur SDHF, Svensk Dykerihistorisk Förening, som med olika aktiviteter sprider kunskap om äldre tiders dykeri.

FIGUR 19. Dyktankhuset i Vasahamnen. Foto: Göran Ekberg, SMTM.

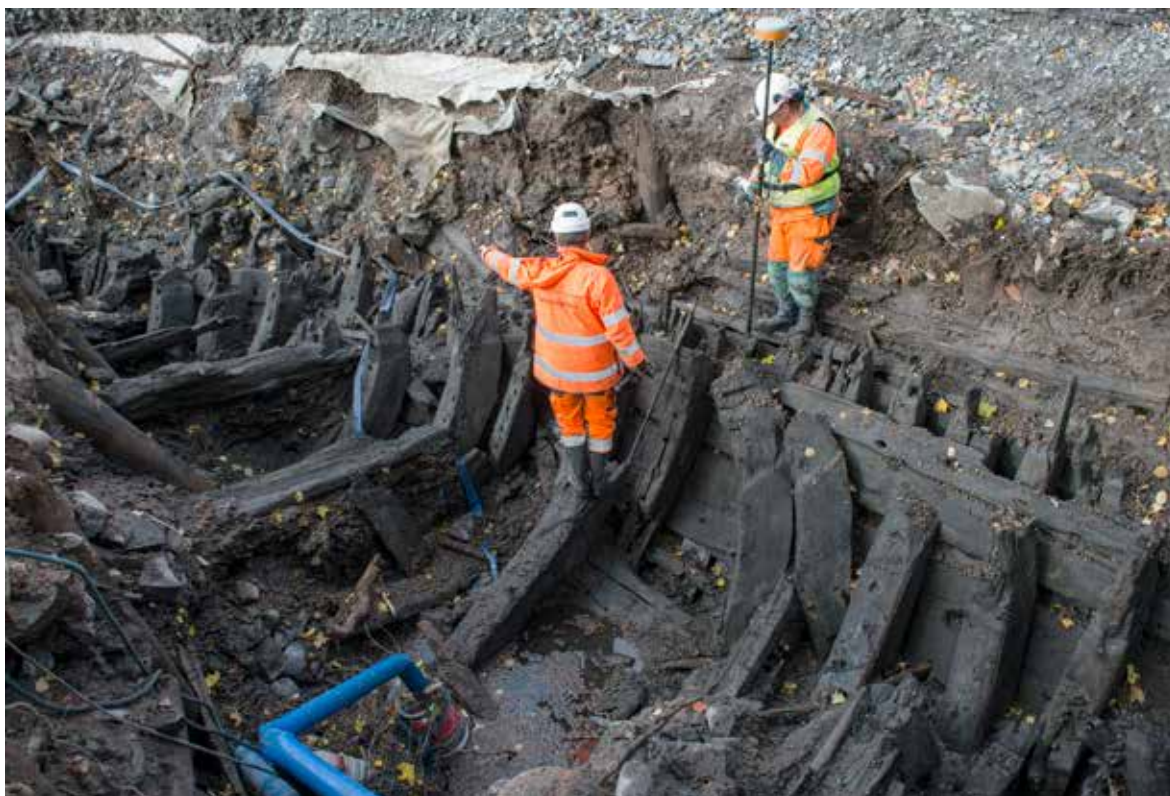
I april 2017 påbörjades renoveringsarbetet av kajen Östra Brobänken på Skeppsholmen. Efter en tid påträffas ett skeppstimmer av ek som snart följdes av fler skeppsdelar. När delarna var framgrävda visade det sig att det var resterna efter ett stort örlogsfartyg som påträffats. Prover för åldersdatering togs och resulterade i att virket huggits under vinterhalvåret 1612–1614. Efter efterforskning i arkiven framkom information som tyder på att vrakresterna är det svenska örlogsfartyget Scepter, sjösatt 1615. Scepter var ett 36-kanoners skepp som var i drift fram till 1639 då hon kasseras. Hon var 30–33 meter långt. Resterna av det stora fartyget ligger i dag kvar i marken innanför Östra Brobänken.

**FIGUR 22.** Det stora örlogsfartyget Scepter djupt nere i marken på Skeppsholmen. Foto: Jim Hansson.

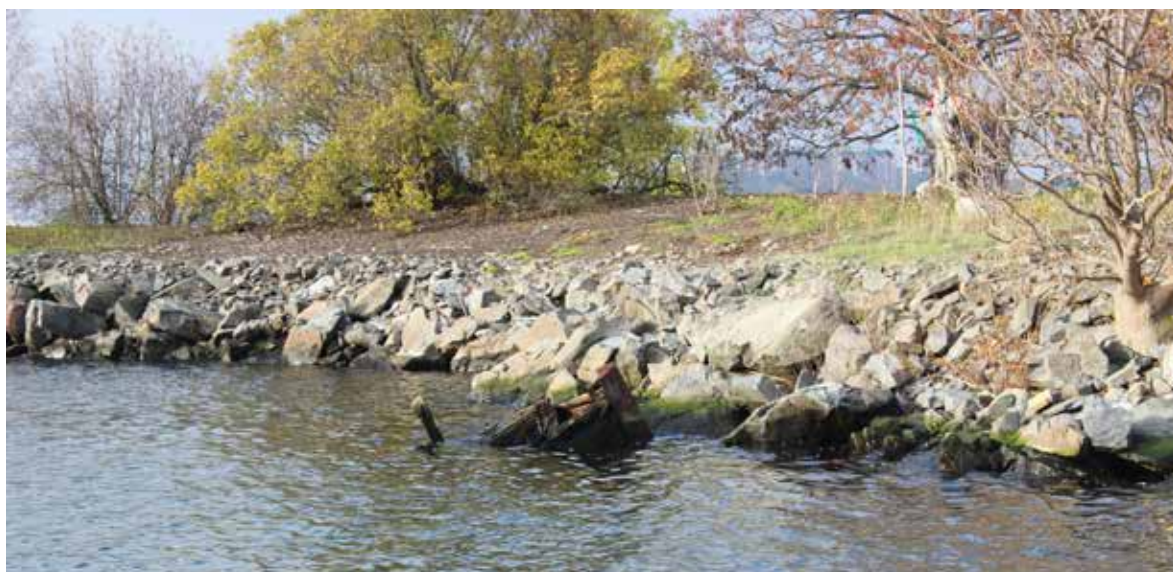
FIGUR 26. Lidingö 71 synlig ovan ytan. Foto: Göran Ekberg, SMTM.

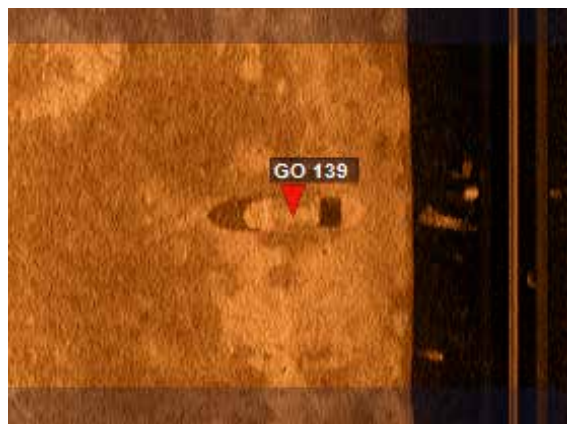
## Nacka 315

Vid Biskopsudden. Oidentifierad fartyglämning, cirka 31 meter lång och 6,6 meter bred. Påträffades av Marin Mätanalys AB i februari 2008. Okänt om det dykts på platsen. N6579800/E677982. Sannolikt ingen fornlämning.

FIGUR 28. Nacka 315. Källa: Marin Miljöanalys AB.

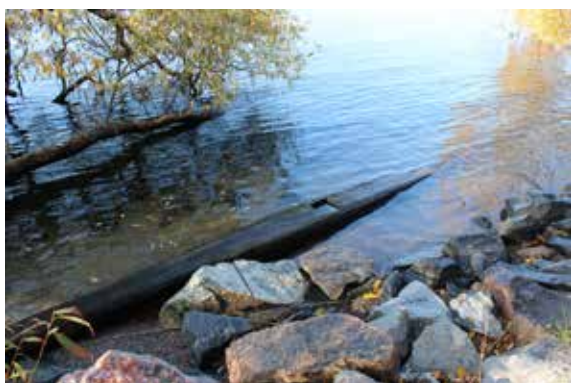
**FIGUR 33.** Ilandfluten kölstock, sannolikt från Stockholm 662 eller 636. Foto: Göran Ekberg, SMTM.

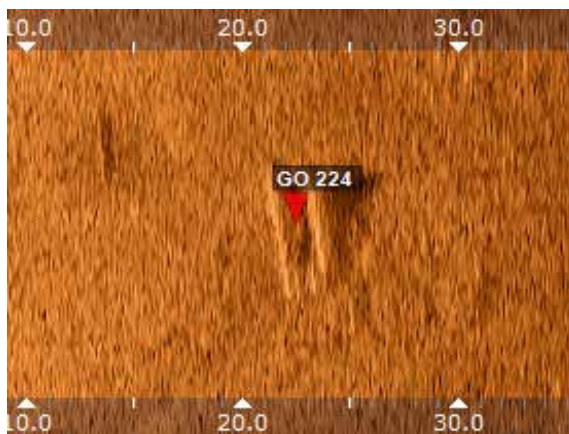
**FIGUR 35.** Stockholm 997. Källa: Marin Miljöanalys AB.

Valdemarsviken. Trolig fartygslämning, cirka 6 meter lång och 3 meter bred. Påträffades av Marin Mätanalys AB i februari 2008. Okänt om det dykts på platsen. Position N6579932/E676887. Osäker datering.

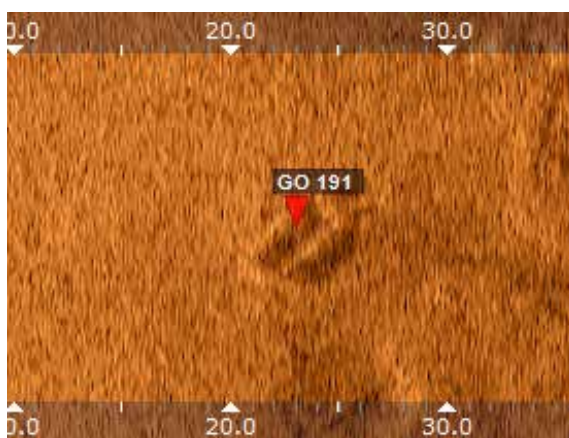
**FIGUR 36.** Stockholm 999. Källa: Marin Miljöanalys AB.

Valdemarsviken. Trolig fartygslämning, cirka 5 meter lång och 2 meter bred. Påträffades av Marin Mätteknik AB i februari 2008. Okänt om det dykts på platsen. Position N6579938/E676887. Osäker datering.

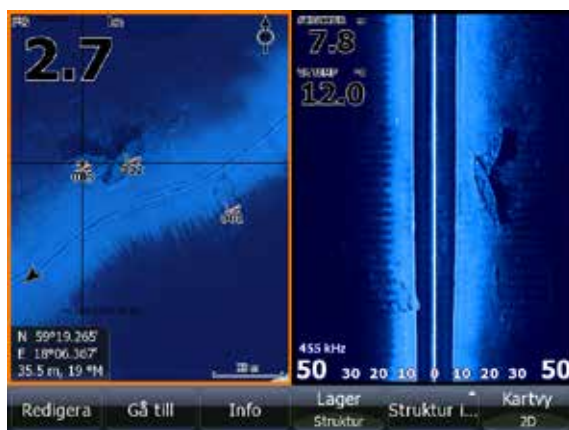
FIGUR 41. Stockholm 832 och 868. Källa: SMTM.

Statens maritima och transporthistoriska museer. Vid en arkeologisk förstudie i maj 2012 dykbesiktigades lämningen. Konstaterades bestå av ett kravellbyggt träfartyg med dubbelspant. Stora fartygslämningen på bilden nedan. Ligger i direkt anslutning till Stockholm 868. Position N6579934/E676759. Möjlig fornlämning.

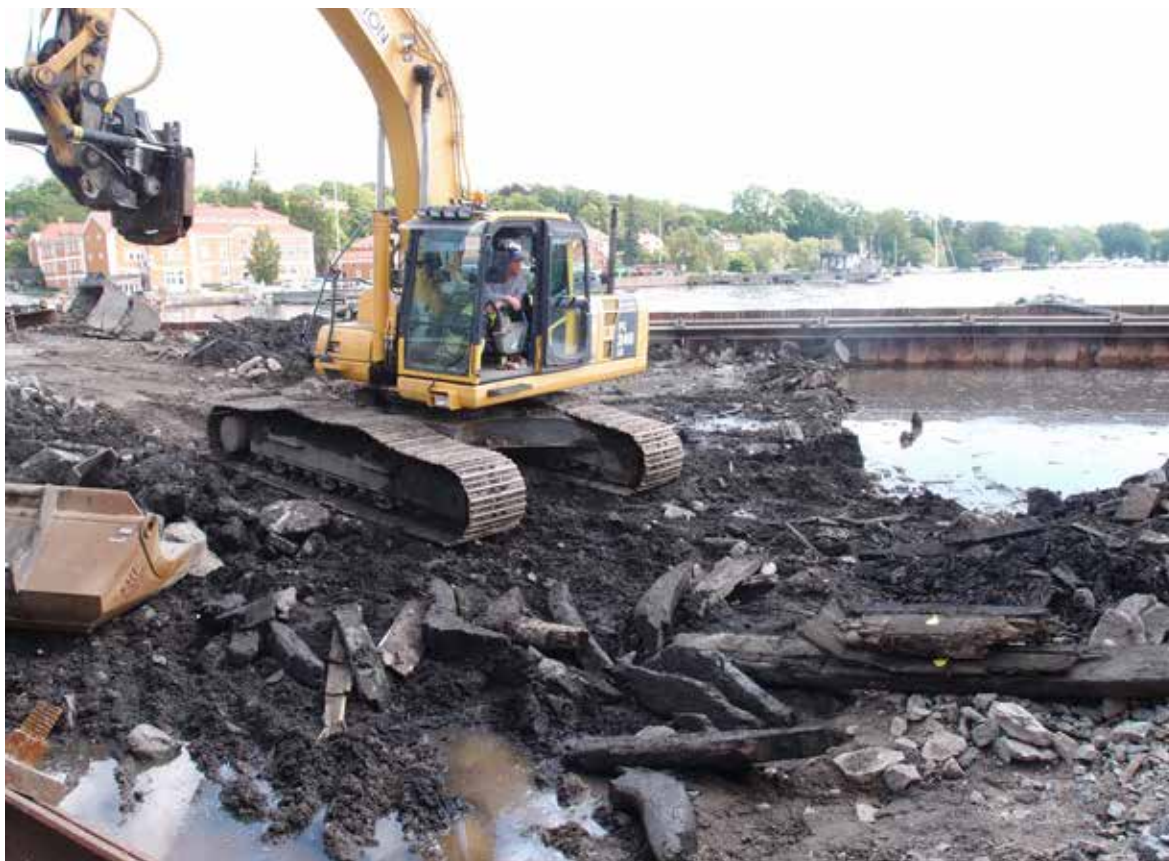
Vid inventeringsdykningarna påträffades en fartygslämning cirka 30 meter öster om Beckholmen på cirka 2,5 meters djup. Lämningen är kraftigt

FIGUR 42. Rester av fartygslämning på Beckholmen. Foto: SMTM.

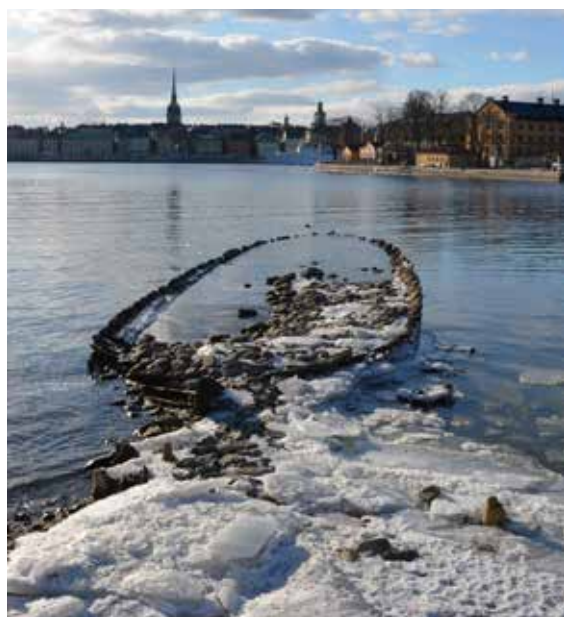
Vrak 1 Kastellholmen: Fartygslämningen, cirka 32 meter lång och 8–10 meter bred, är ett kravellbyggt utrangerat örlogsfartyg, helt byggt i ek och bevarat upp till mitten av hålskeppet (utrymmet längst ner i fartyget). Ligger nedsjunket, uppskattningsvis cirka två meter ned i kulturlagret. Bevarandegraden är god trots det grunda djupet och påverkan av bland annat is. Skeppet har varit mycket kraftigt byggt med stora dimensioner och avståndet mellan spanten är väldigt korta. Både akter- och förstäv står på plats med ett uppstick på cirka 0,5 meter i fören och 1,5 i aktern. Lämningen är till stora delar fylld med sten, troligen deponerad efter sänkningen för brobygget. Lämningen innehåller en del fynd, bland annat ett durkslag i glaserat rödgods påträffat just

Fartyglämningen undersöktes redan 1946 då det var extremt lågt vatten (Hjulhammar 2010:174). Lämningen kom även att undersökas i början av 1960-talet av Sam Svensson och Edward Hamilton från Sjöhistoriska museet. 2013 gjorde Sjöhistoriska museet en mindre undersökning av lämningen under en dag då det återigen var extremt lågt vatten. Sju dendroprover togs som tyvärr inte heller de kunde dateras. Fartygsresterna skulle kunna vara det danska örlogsskeppet Grå Ulven som svenskarna erövrade vid slaget vid Ebeltoft 1659. Skeppet skulle ha sänkts vid Skeppsholmen 1670. Position N6580088/E675668. Daterad till efter 1621. Vrak 1-5 ligger i linje med varandra och har sannolikt utgjort ett gemensamt fundament till den äldsta bron mellan Skeppsholmen och Kastellholmen som troligen stod färdig på platsen 1642.

**FIGUR 46.** Vrak 1 vid Kastellholmen. Foto: Jim Hansson, SMTM.

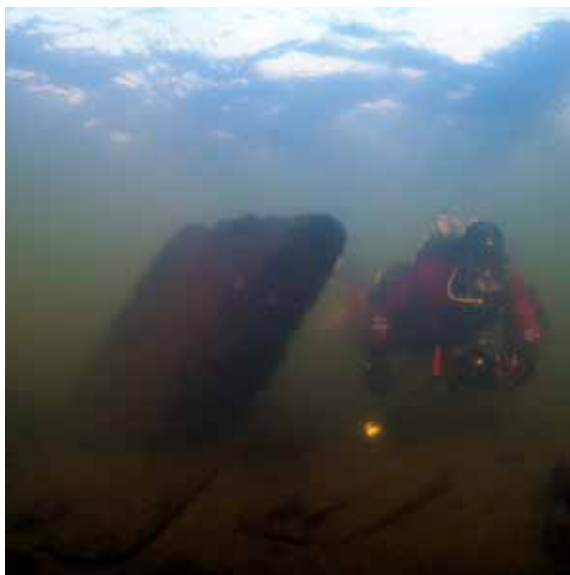
FIGUR 47. Den kraftiga akterstäv på vrak 3 står ännu i sitt ursprungliga läge. Foto: Torbjörn Gylleus.

Vrak 3 Kastellholmen: Fartyglämningen utgörs av ett cirka 34 meter långt och 8 meter brett kra- vellbyggt utrangeerat örlogsskepp byggt i ek, ner- sjunket i kulturlagret. Fartyget är bevarat upp till halva hålskeppet med bågge stävorna fortfarande bevarade, akterstäv fortfarande i ursprungligt läge. Lämningen är kraftigt byggd och mycket tätt spantat. Dimensionerna är likvärdiga med V1 och V2. Inga fynd som direkt kan knytas till lämningen påträffades. Uppskattningsvis finns cirka två meter av skrovet bevarat under botten. Position N6580112/ E675597. Trolig datering till slutet av 1500-talet eller början av 1600-talet.

Akterstävnen sitter fortfarande på plats. Den är konstruerad så att de nedre borden löper hela vägen ut mot akterstävnen och inte fästs i spunningen. Detta är, enligt uppgift, en typisk holländsk konstruktion. Lämningen ligger placerat i brosträckningen i samma linje som V1, V2, V3 och V4. Inga bropålar kunde noteras i vraket. En möjlig del av en kanonlavett påträffades. Position N6580149/E675491. Fyra prover togs, tre gick att datera: två prover i ek, 1557 och 1584 samt ett i furu, 1560 med proveniens från Lübeck.

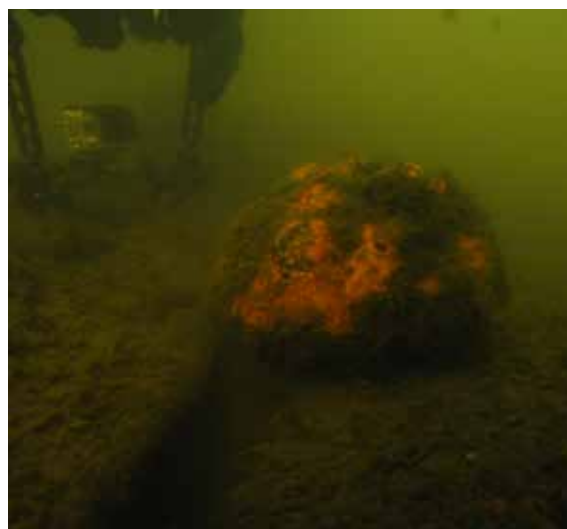
FIGUR 48. Krusta av kanonkolor från ett av vraken vid Kastellholmen. Foto: Jim Hansson, SMTM.

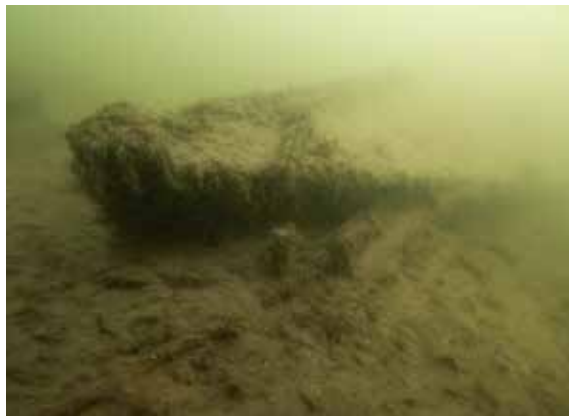
### L2019:4344

Norr om Allmänna Gränd. fartygslämning efter en segelbåt av trä, sannolikt från mitten av 1900-talet. Djupt nedsjunken i dyn. SMTM gjorde en undersökning på platsen i mars 2019. Position N6580317/E676019. Ingen fornlämning.

FIGUR 49. Segelbåt djupt nedsjunken i botten. Foto: Jim Hansson, SMTM.

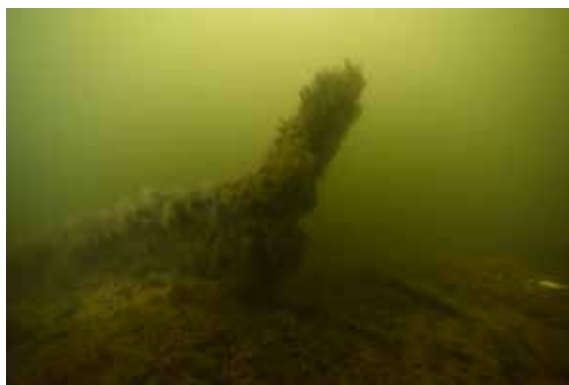
Mellan Allmänna Gränd och Gröna Lund. Fartygslämning 2 är cirka 15-20 meter lång och byggd på kravell. Bordläggningen, och sannolikt även span-

ten, är av ek. En stäv, möjligen akterstäv, står kvar med en och en halv meters uppstick över botten. Sten i lämningen kan vara barlast eller försänkingsstenar. Lämningen föreföll vara flatbottnad. Position N6580194/E676061. Lämningen bedöms utifrån konstruktion, samt att det har liknande nedbrytningsgrad som vrak 4, utgöra en fornlämning.

FIGUR 50. Stäven på fartygslämning 2 sticker delvis upp ur botten. Foto: Jim Hansson, SMTM.

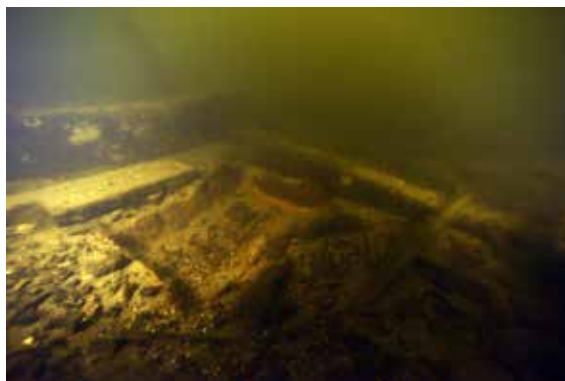
## L2018:172:

Mellan Allmänna Gränd och Gröna Lund. Fartygslämning 4 liknar fartygslämning 1, men är inte lika synlig ovan botten. Skeppet har haft garnering samt varit lastat med kalksten och tegel. Vad som verkar vara en kabyss bestående av en grop klädd med tegelstenar påträffades. Den bevarade längden på lämningen uppmättes till cirka 22 meter. Position N6580172/E676067. Av de träprover som togs kunde ett dateras, virket ska ha fällt strax efter 1717 vilket gör att lämning 4 bedöms som fornlämning.

FIGUR 51. Den möjliga kabyssen på Vrak 4. Foto: Jim Hansson, SMTM.

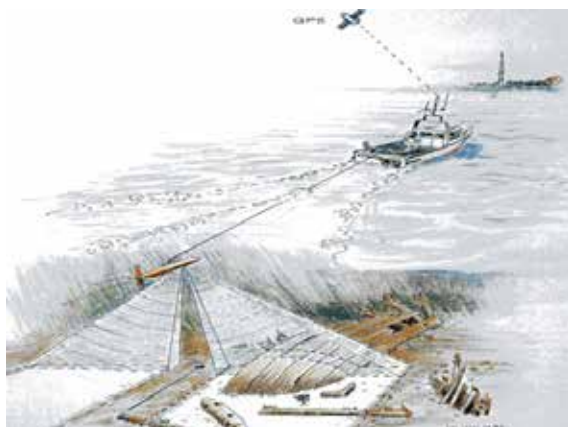
FIGUR 52. Teckningen visar en side scan sonar som släpas efter en båt. Göran Ulrich, SMTM 1994.

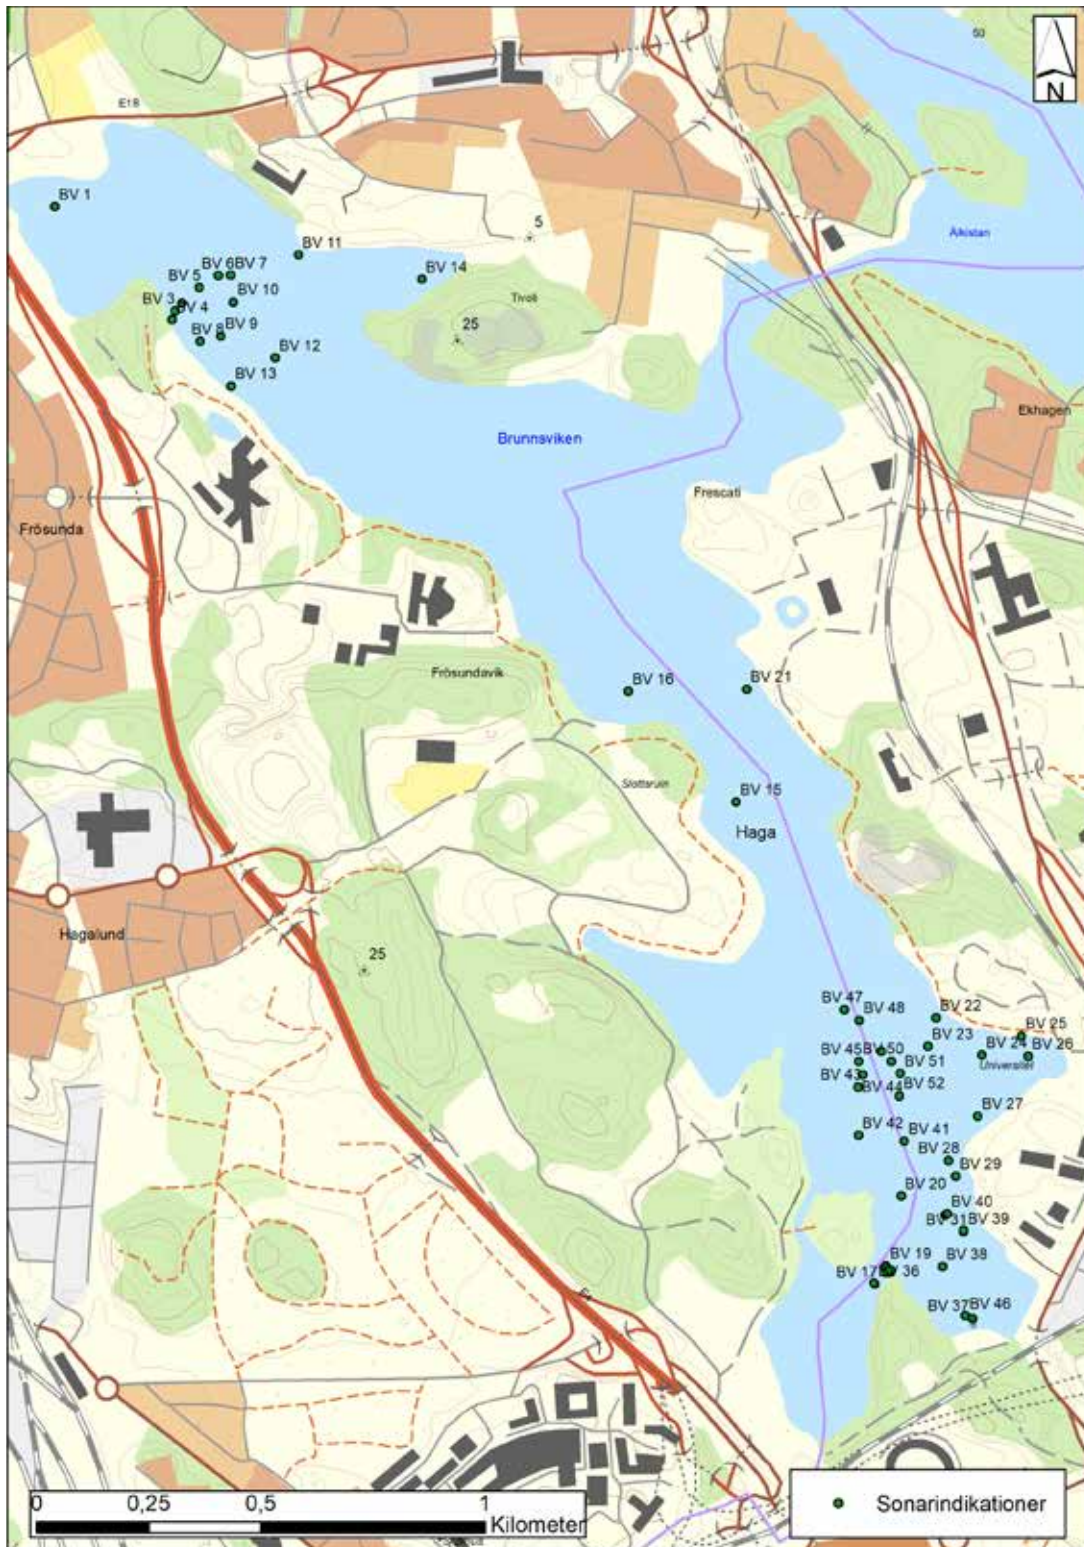
FIGUR 54. Sonarindikationer i Brunnsviken. Källa: Lantmäteriet, bearbetad av Mikael Fredholm.

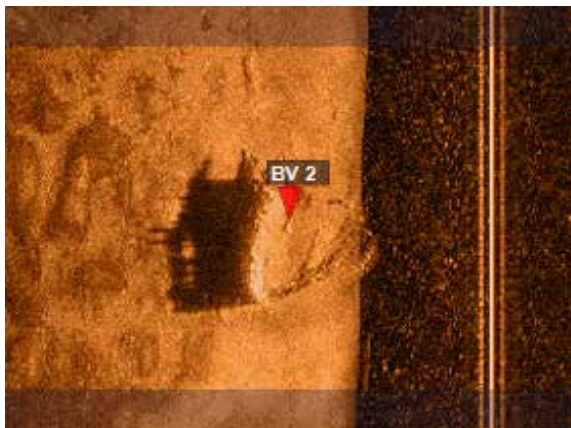
FIGUR 55 och 56. Objekt BV 2 och BV 3. Källa: SMTM.

Objekten kan möjligen höra ihop då de ligger mycket nära varandra, ungefär 20 meter. BV 2 är en fartygslämning eller en del av en sådan medan BV 3 är ett område med timmer eller plankor. BV 2 är cirka sex meter lång och 3-4 meter bred. Objektet ligger just ost om Lings kulle och BV 2 har positionen N6585755/E671677. Osäker ålder.

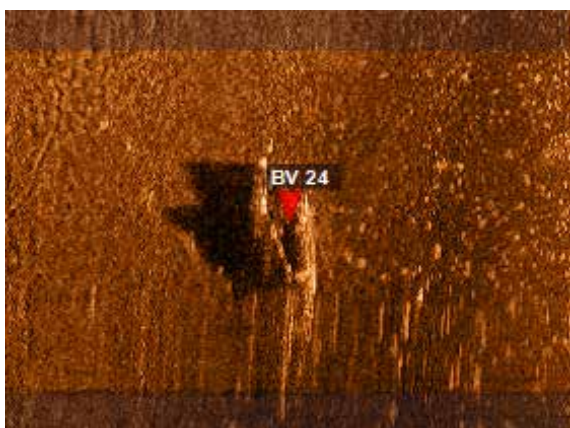
FIGUR 59. Objekt BV 24. Källa: SMTM.

Tydlig fartygslämning, cirka åtta meter lång. Skuggan indikerar att det möjligen finns en liten överbyggnad centralt i lämningen, som ligger strax utanför Brunnsvikens kanotklubb på position N6584078/E673461. Sannolikt inte fornlämning.

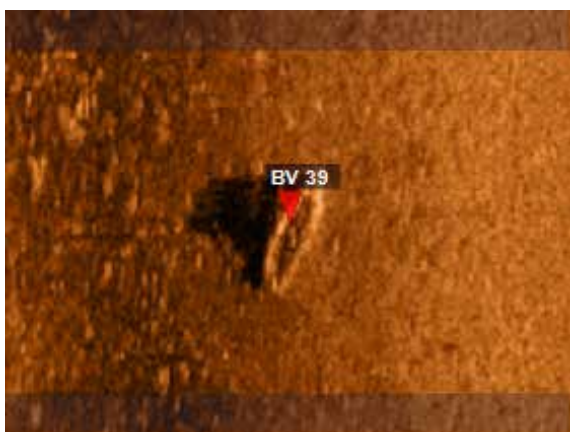
FIGUR 67. Objekt BV 39. Källa: SMTM.

Fartygslämning, cirka sju meter lång och cirka 1,5 meter bred. Båten förefaller ha en spetsig för och akter och saknar sannolikt däck. Ligger utanför Kräftriketets södra strand på position N6583688/E673420. Sannolikt inte fornlämning.

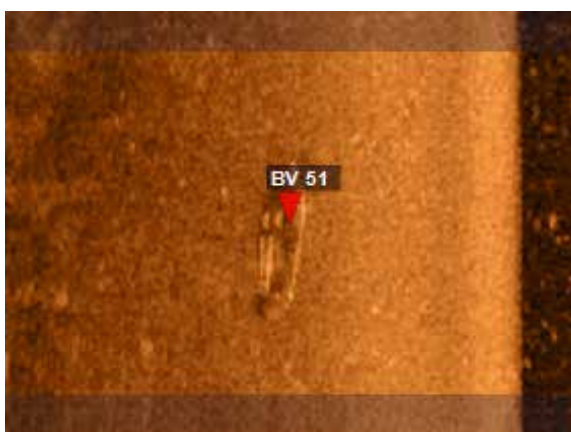
FIGUR 68. Objekt BV 51. Källa: SMTM.

Fartygslämning, cirka sex meter lång och två meter bred. Lämningen har en platt akter och en spetsig för med antydning av fördäck. Kan möjligen vara en mindre motorbåt. Ligger rakt utanför viken mellan Frescati Hage och Kräftriket på position N6584038/E673278. Sannolikt inte fornlämning.

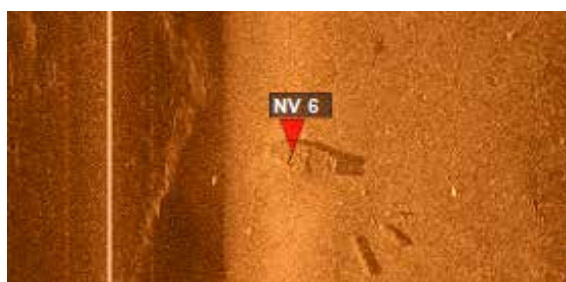
**FIGUR 72.** Objekt NV 6. Källa: SMTM.

Fartyglämning, cirka fyra meter lång och 1,5 meter bred. Platt akter och spetsig för men utan däck. Strax söder om tunnelbanebron mellan Bergshamra och Danderyd på position N6586799/E672526. Sannolikt inte fornlämning.

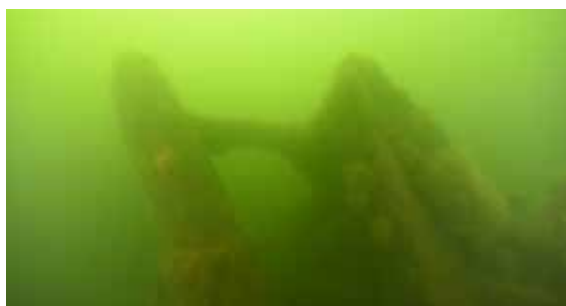
FIGUR 77. Övre delen av roddet med rorkult, MV 7. Foto: Jim Hansson, SMTM.

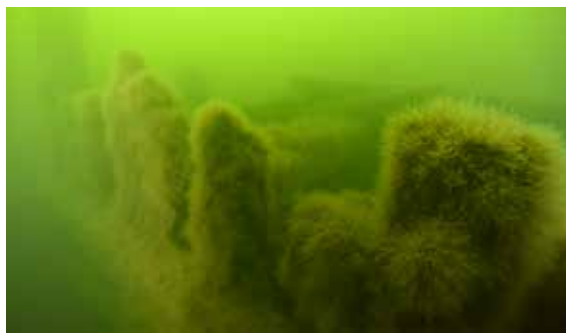
FIGUR 78. Spanttoppar på MV 7. Foto: Jim Hansson, SMTM.

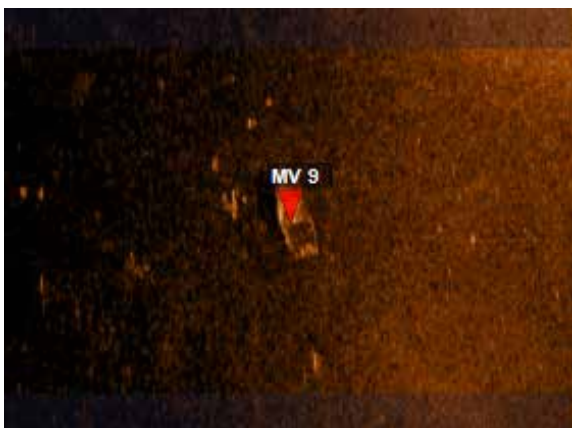
FIGUR 79. Objekt MV 9. Källa: SMTM.

Mindre fartygslämning, cirka fyra meter lång och en meter bred. Båten har haft en platt akter spetsig för med antydning till fördäck. Sannolikt en motorbåt. Ligger sjunken sydost om Bockholmen på position N6585873/E673764. Har inte dykbesiktigats. Sannolikt inte fornlämning.

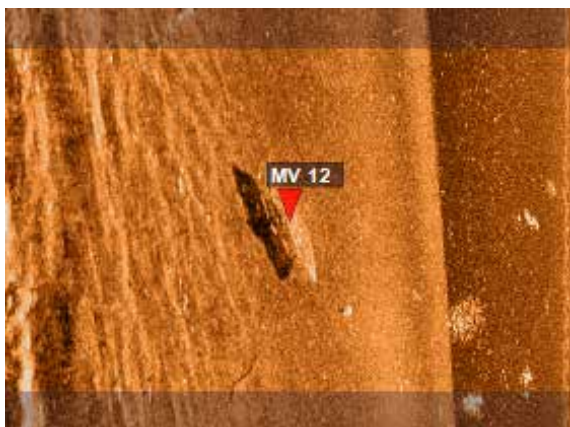
FIGUR 80. Objekt MV 12. Källa: SMTM.

Fartygslämning, cirka tio meter lång och två meter bred. Ligger nära Stora Lappkärrsberget på position N6585699/E674261. Har inte dykbesiktigats. Sannolikt inte fornlämning.

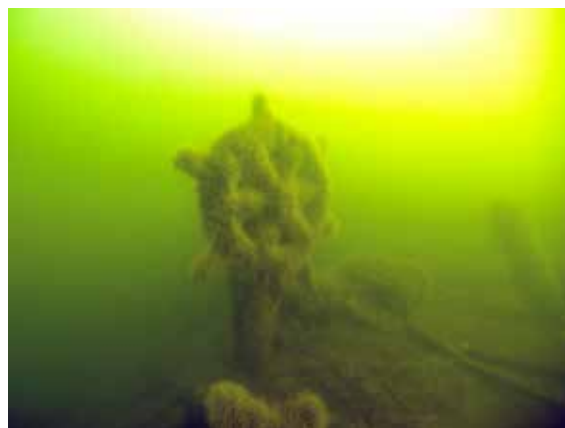
FIGUR 82. Ratten på MV 13. Foto: Jim Hansson, SMTM.

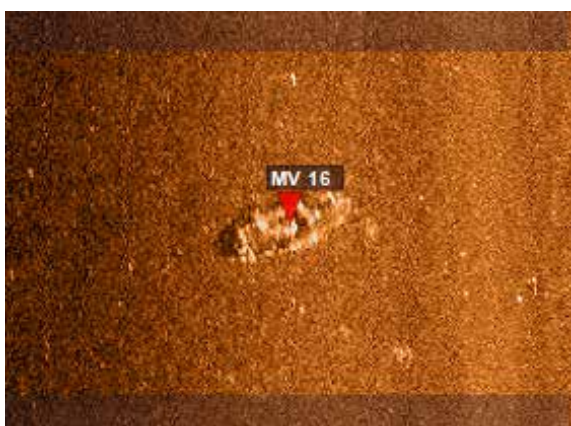
FIGUR 84. Objekt MV 16. Källa: SMTM.

Fartygslämning som är cirka sju meter lång och tre meter bred. Spetsig för och akter. Ligger vid lilla Lappkärrsberget på position N6585502/E674670. Har inte dykbesiktigats. Sannolikt inte fornlämning.

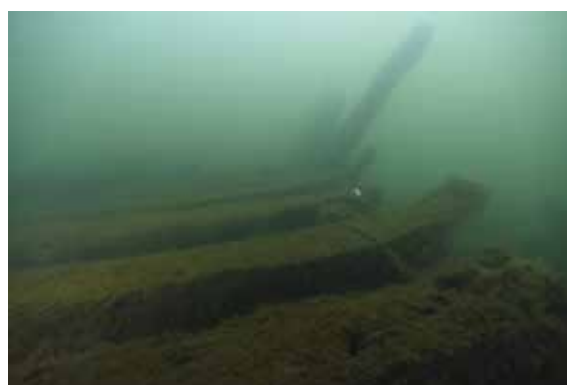
FIGUR 90. MV 22. Bottenstockar. Foto: Håkan Altrock, SMTM

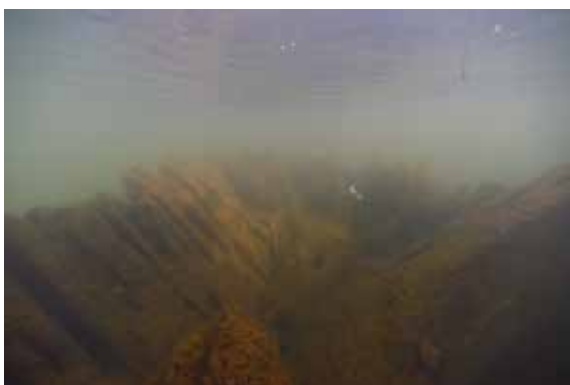
FIGUR 92. Fören nära ytan, MV 23. Foto: Håkan Altrock, SMTM.

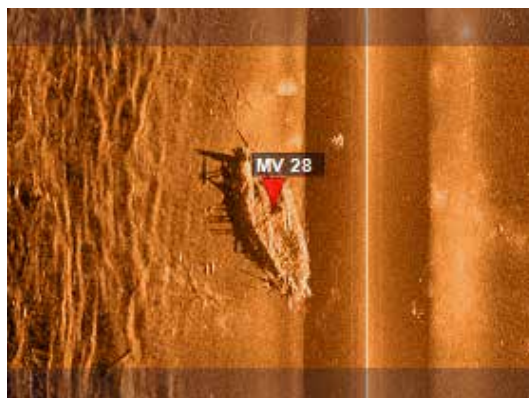
FIGUR 94. Objekt MV 28. Källa: SMTM.

Fartygslämning, cirka 20 meter lång och sex meter bred, som delvis ligger på sidan. Aktern utåt och ligger diagonalt till land. Tätt spantat och det finns antydning till däck eller innergarnering. Lämningen har ett visst uppstick. Ligger utanför Oxbergsbacken söder om Ugglebo på position N6584814/E675990. Dykbesiktigad. Sannolikt inte fornlämning.

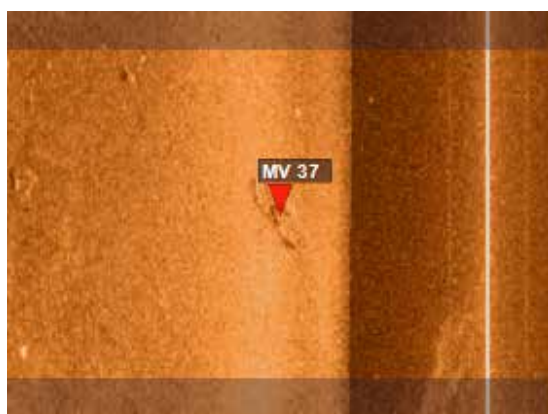
FIGUR 96. Objekt MV 37. Källa: SMTM.

Liten fartygslämning som är cirka fyra meter lång och en meter bred. Antydning till litet för- och akterdäck. Ligger strax norr om inloppet till Husarviken på position N6584559/E676157. Har inte dykbesiktigats. Sannolikt inte fornlämning.

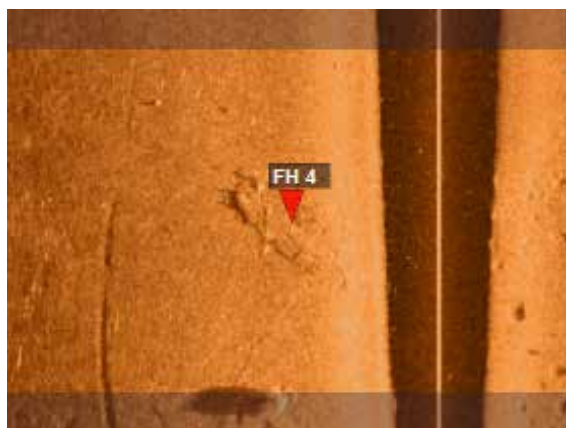
FIGUR 100. Objekt FH 4. Källa: SMTM.

Fartygslämning, nedbruten, 6-7 meter lång och 2,3 meter bred, möjligen byggd av ek. Lämningen består av en relativt platt bottendel till ett klinkbyggt mindre fartyg. Lämningen förefaller ha varit spetsgattad i för och akter. Förstäv, som är ganska liten, har fallit ut lite och ligger lite på snedden. Ett mindre fyrkantigt masthål observerade på en plank uppe på bottenstockarna i mitten av lämningen. Bordplankorna är breda och fästade med nitar och kvadratiska brickor. Bottenstockarna är dymlade. I lämningen påträffade botten till en glasflaska. Den kan dock vara sekundär. Dessutom en stor rödaktig sten, troligen kalksten. Ligger strax söder om Lidingöbro på position N6581592/E679097. Dykbesiktigad. Lämningen bedöms vara fornlämning. Lämningen påminner om Kilsvraket som SMTM påträffade i Baggensfjärden för några år sedan som är dendrokronologiskt daterad (årsringsdaterad) till mitten av 1600-talet.

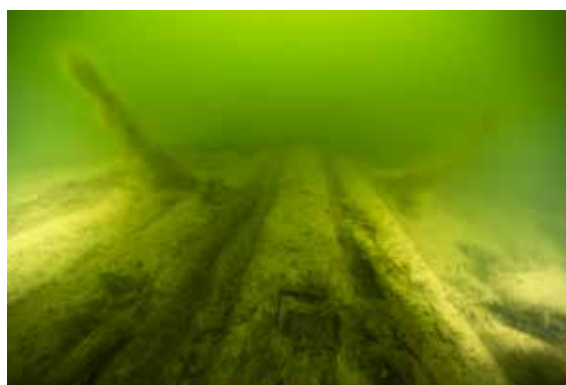
FIGUR 101. Spant och mathål FH 4. Foto: Jim Hansson.

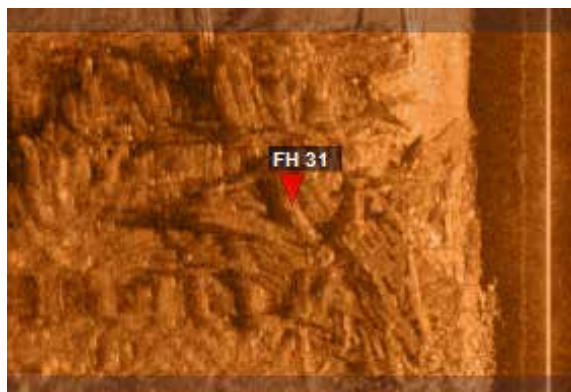
FIGUR 108. Objekt FH 31. Källa: SMTM.

Trolig fartygslämning, kraftigt sönderfallen. Går inte att avgöra storlek eller ålder. Om det är en fartygslämning är den avsevärt mer trasig än de övriga lämningarna runt Fjäderholmarna. Detta kan möjligen tyda på högre ålder eller att det inte är en fartygslämning. Ligger just syd om Ängsholmen på position N6581094/E680286. Har inte dykbesiktigats. Sannolikt inte fornlämning.

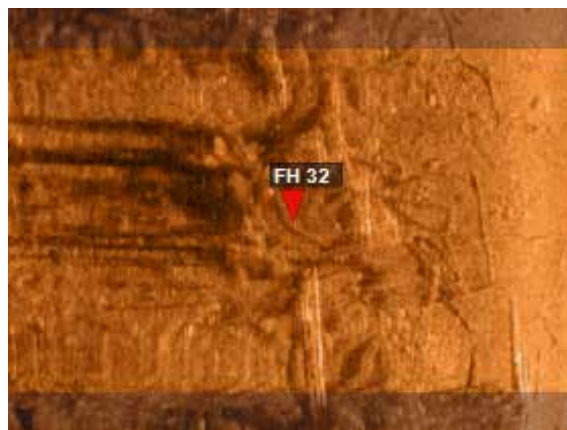
FIGUR 109. Objekt FH 32. Källa: SMTM.

Trolig stenkista nära Ängsholmens södra strand. Ligger just intill FH 31 på position N6581103/E680301. Har inte dykbesiktigats. Sannolikt inte fornlämning.

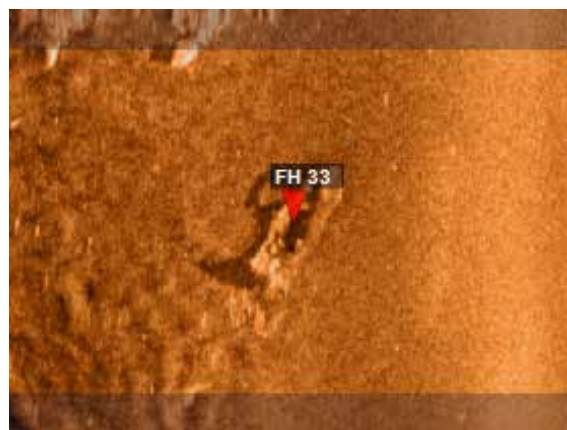
FIGUR 110. Objekt FH 33. Källa: SMTM.

Fartygslämning, cirka 7 meter lång och två meter bred. Öppet skrov med möjlig platt akter. Ligger mellan östra delen av Ängsholmen och östra delen av Stora Fjäderholmen på position N6581024/E680364. Har inte dykbesiktigats. Troligen inte fornlämning.
