VRÅK – MUSEUM OF WRECKS
ARKEOLOGISK RAPPORT 2019:19

SCEPTER

ARKEOLOGISK UTREDNING OCH SCHAKTNINGSÖVERVAKNING

RAÄ-NR 103:1
STOCKHOLMS SOCKEN
STOCKHOLMS KOMMUN
STOCKHOLMS LÄN

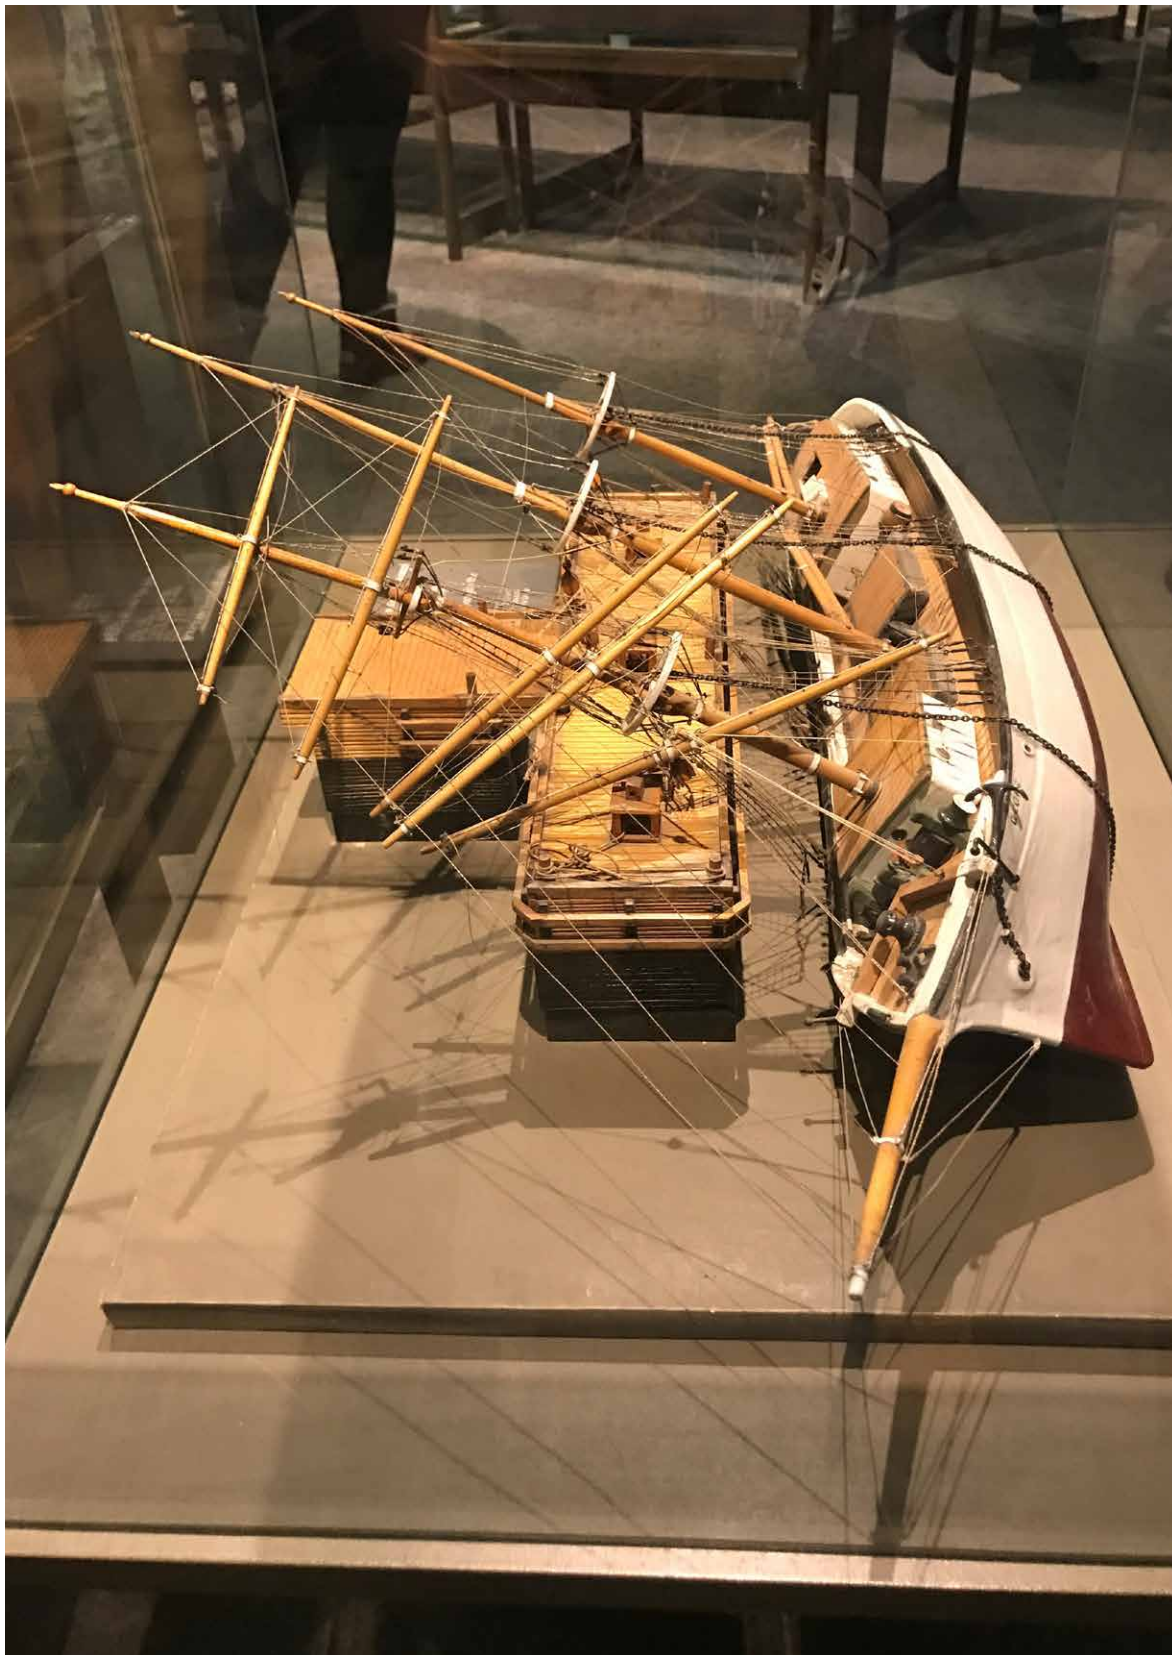
FIGUR 4. Bilden visar hur ett fartyg vindas ned på en Krängningsbro/brobänk för att komma åt att kalfatra samt reparera skrovet. Modell från Sjöfartsmuseet i Tallinn. Foto: Jim Hansson, Statens maritima och transporthistoriska museer. Digitalt museum: Fo223323DIG.

Krängningsbron/brobänken har bland annat använts till att vinda ned skepp för kalfatring (påstrykning av beck/tjära m m) samt reparationer av skrovet under vattenytan.

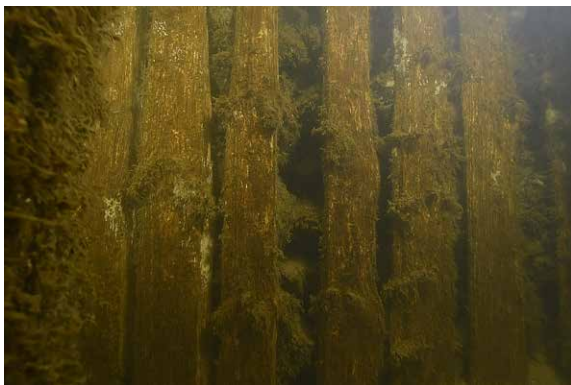
FIGUR 7. Bilden visar den inre plankväggen. Foto: Jim Hansson, Statens maritima och transporthistoriska museer. Digitalt museum: Fo223325DIG

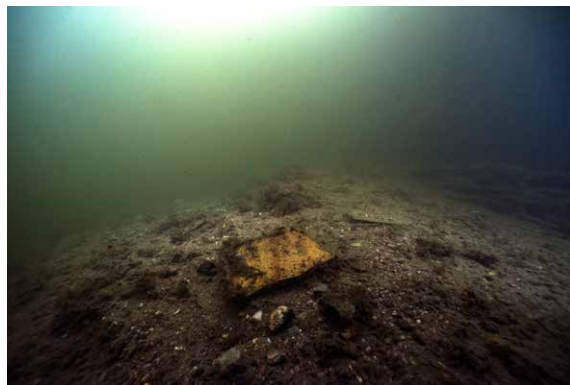
FIGUR 8. Bilden visar det ytliga kulturlagret. Tegelstenar kan ses på vissa ställen på botten. Foto: Jim Hansson, Statens maritima och transporthistoriska museer. Digitalt museum: Fo223326DIG.

Inom utredningsområdet finns ett tunt kulturlager, som består av enstaka bryggstimmer, huggspån, viss keramik och tegel (fig. 8).

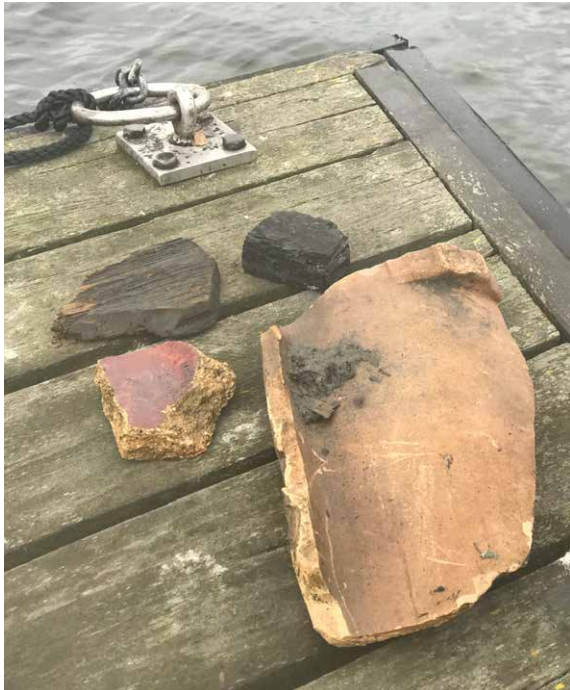
FIGUR 9. Bilden visar den enkupiga takpannan, ett större huggspån, stenkol och en glaserad keramik bit, möjligen en takpanna från provgröp 1. Fynden dokumenterades och återdeponerades därefter. Foto: Jim Hansson, Statens maritima och transporthistoriska museer. Digitalt museum: Fo223327DIG.

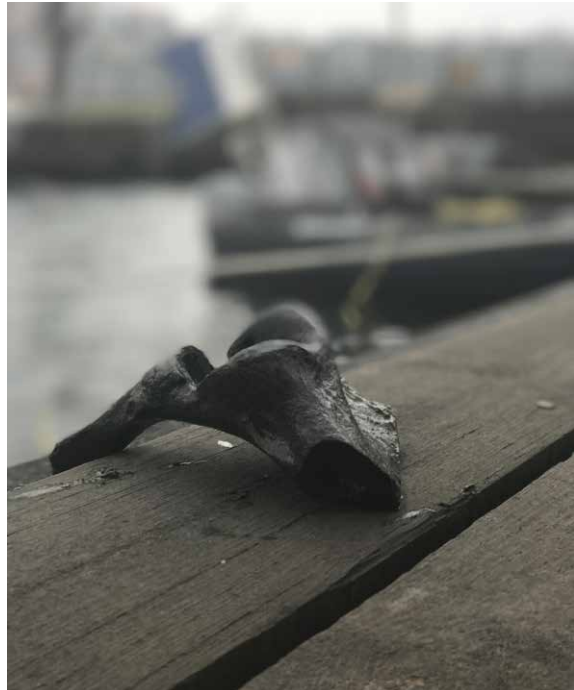
FIGUR 10. Bilden visar delen av bäckenbenet på en ko med tydliga huggskador från provgröp 2. Foto: Jim Hansson, Statens maritima och transporthistoriska museer. Digitalt museum: Fo223328DIG.

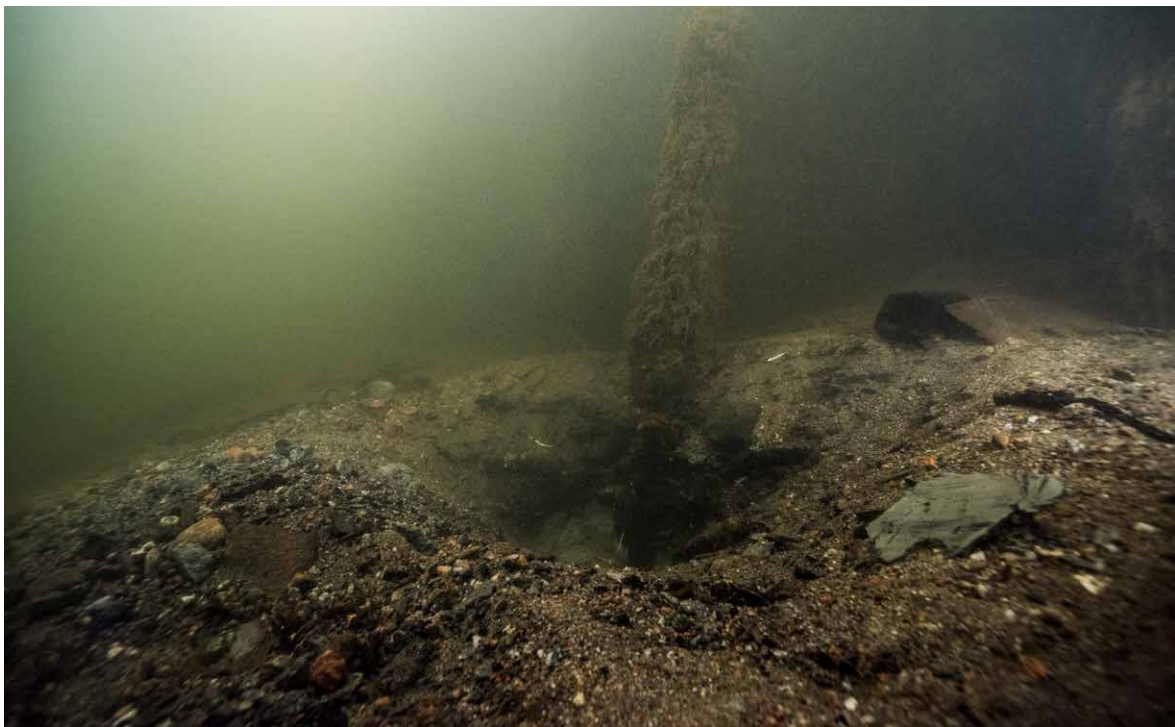
FIGUR 11. Bilden visar den grusiga botten, den eroderade järnpålen och provgröp 3. Foto: Jim Hansson, Statens maritima och transporthistoriska museer. Digitalt museum: Fo223329DIG.

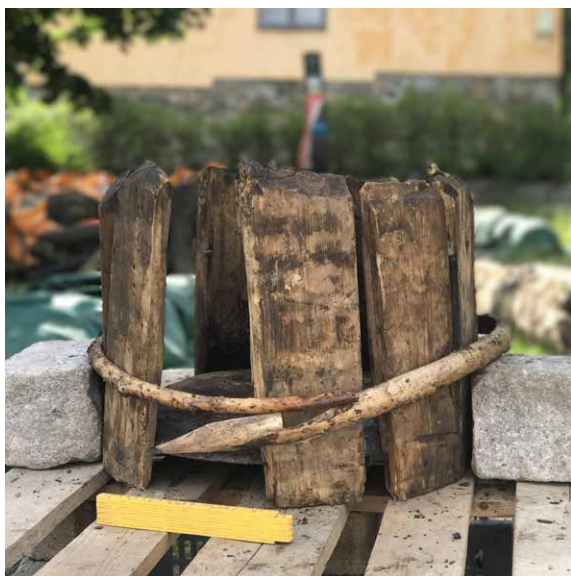
FIGUR 13. Bilden visar delar av en tjärtunna som huggits itu (man ser tydligt spåren efter yxans hugg i överkant) och därefter använts som en tjärbytta. Det fanns spår av tjära i botten. Har ursprungligen utgjort en hel tunna, som man tydligt kunde se hade delats grovt med en yxa. Antagligen en tjärtunna som återanvänts som ett kärl att använda vid krängningsbron för påstrykning av tjära. Det fanns även spår av att tunnan var lite bränd i toppen. Sannolikt har man använt uppvärmd tjära. Foto: Jim Hansson, Statens maritima och transporthistoriska museer. Digitalt museum: Fo223330DIG.

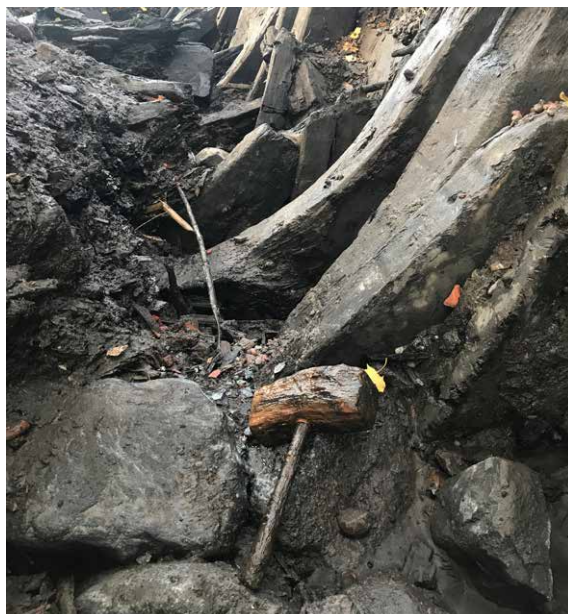
FIGUR 14. Den kompletta träsläggan påträffades liggandes mot skrovet och antas kan ha tillhört skeppets utrustning. Foto: Jim Hansson, Statens maritima och transporthistoriska museer. Digitalt museum: Fo223331DIG.

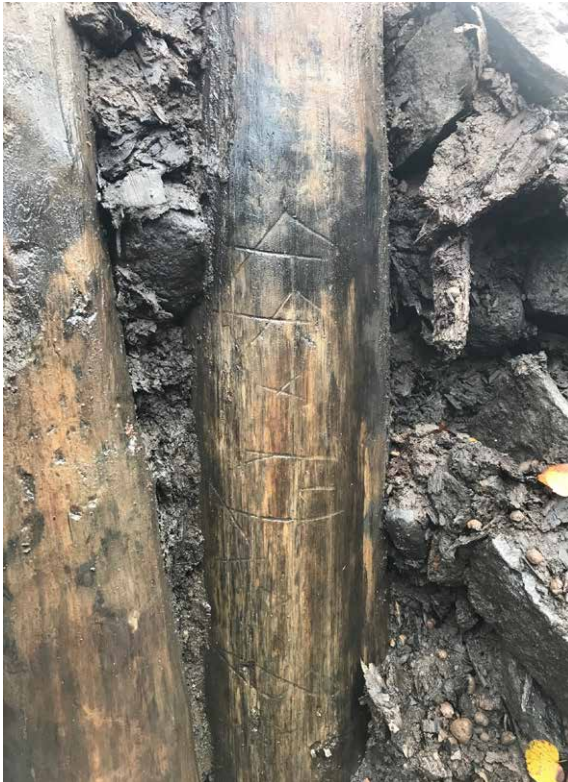
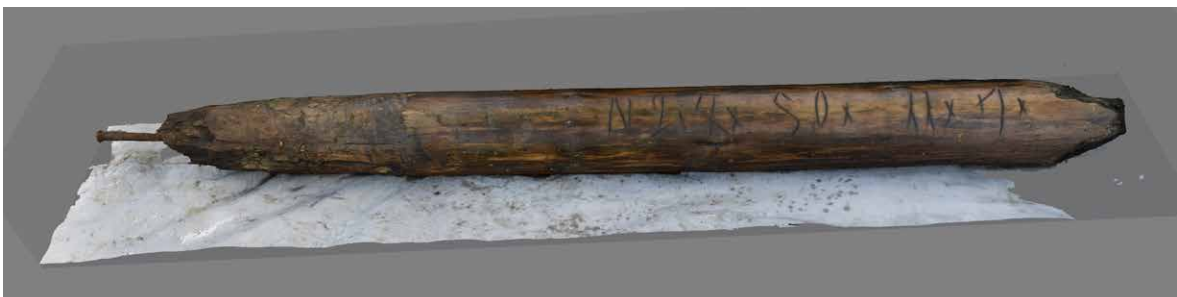
FIGUR 15A OCH B. Bilderna visar de två pålar som framkom i grop nummer 7. En in situ och den andra som drogs upp och därefter dokumenterades. Den senare dokumenterades i 3D. Foto: Jim Hansson, Statens maritima och transporthistoriska museer. Digitalt museum: Fo223332DIG.

FIGUR 15B. 3D modell: Jim Hansson, Statens maritima och transporthistoriska museer. Digitalt museum: Fo223333DIG.

10	Mestadels plankor som låg lösa i vraket, tätt packade utan till synes några förbindningar. Funktionen är oklar. Denna typ av timmer påträffades endast i detta schakt och schakt 9 (figur 15). Sträckning för rustbädd och vraket inom schaktet (anl. 1 och anl. 3).
11	Sträckning för rustbädd inom schaktet (anl. 1). Schaktet innehöll lämningar efter vraket (anl. 3). Ett knä till en däcksbalk iaktogs i skrovsidan.
12	Schaktet grävdes utan att något av arkeologiskt intresse påträffades. Efter lokaliseringen av fartyglämningen i schakt 11, öppnades gropen upp igen och ankarblocket frilade. Schaktet utvidgades och anslöts till schakt 9 och 11. Sträckning för rustbädd inom schaktet (anl 1).
13	Sträckning för rustbädd inom schaktet (anl 1). Ett stort antal kraftigt nedslagna tätt sittandes pålar (anl. 2). Efter flertalet pålar avlägsnats framträdde kraftiga skeppstimmer av ek från fartyglämningen (anl. 3). Förstärkningstimmer noterades på insidan av skrovet. Även akterstaven noterades, där ransomtimmer satt kvar på plats. Kraftiga kattspår dokumenterades på ursprunglig plats på innergarningen. Ett flertal pålar från krängningsbron (anl. 2) och utfyllnadspålarna (anl. 1) hade drivits rakt igenom fartygsskrovet och ner i dyn.

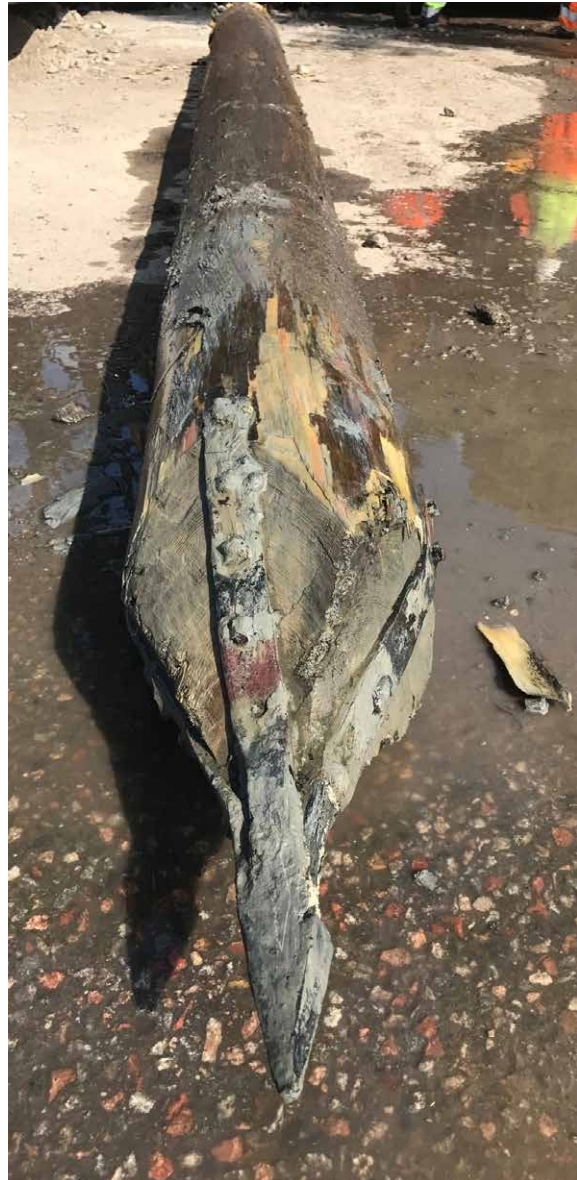
FIGUR 16. Flera stockar påträffades med smidda järnspetsar. Foto: Jim Hansson, Statens maritima och transporthistoriska museer. Digitalt museum: Fo223334DIG.

Rustbädden bestod av vertikalt nedslagna pålar, som mätte upp emot 8 meter på längden. De allra flesta var spetsade i nedre änden. I vissa fall var pålarna förstärkta med handsmidda spetsar (se fig. 16). Cirka 10 pålar med järnskoningar har dokumenterats.

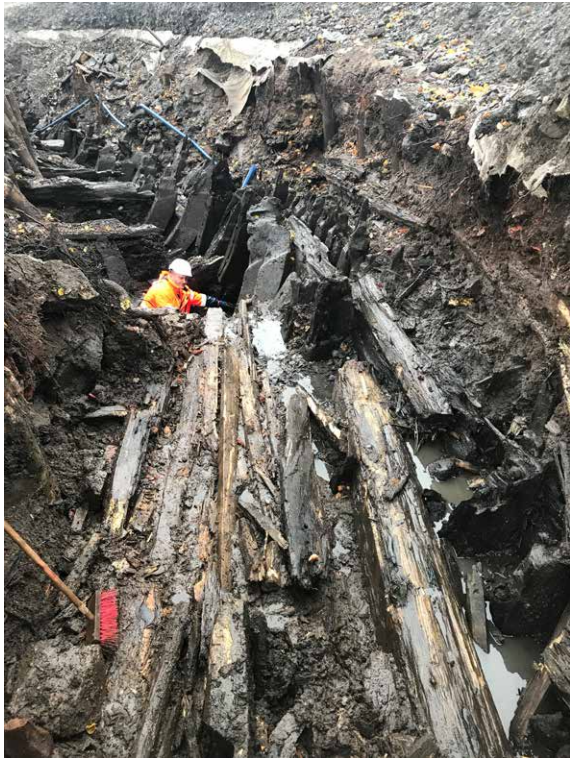
FIGUR 17. En ansamling av lösa plank och kraftiga timmer låg i ett område midskepps i vraket. Funktionen är oklar. Foto: Jim Hansson, Statens maritima och transporthistoriska museer. Digitalt museum: Fo223335DIG.

5	Vid grävning av schakt 5 påträffades först inget av arkeologiskt intresse. Senare, i då schakt 3 grävdes, iaktogs dock att ankarstenen som placerats ut stod strax ovanför nivån för fartyglämningen (anl. 3). Sträckning för rustbädd inom schaktet (anl 1).
6	Sträckning för rustbädd inom schaktet (anl. 1). Schaktet innehöll ett flertal stående, nedslagna pålar från krängningsbron (anl. 2).
7	Sträckning för rustbädd inom schaktet (anl. 1). Schaktet innehöll ett flertal stående, nedslagna pålar från krängningsbron (anl. 2), samt två pålar med inskriptioner med bokstäver och siffror (fig. 15a och 15b) (anl. 1). Dessutom påträffades ett antal pålar med smidda järnspetsar (fig. 16).
8	Sträckning för rustbädd inom schaktet (anl. 1). Lämning efter rustbädd inom schaktet (anl. 1). I schaktet påträffades även liggande stockar med låsfunktion, som bedöms ha utgjort del av krängningsbron (anl.2).
9	Sträckning för rustbädd inom schaktet (anl. 1). Schaktet innehöll ett flertal stående, nedslagna pålar från krängningsbron (anl. 2). Därunder delar av fartyglämningen (anl.3). Ovan vraket fanns en bädd av timmer (fig. 17).

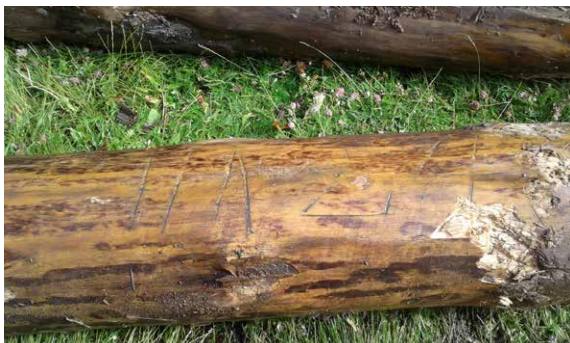
FIGUR 18. Bilden visar en av stockarna med märkning. Foto: Anna Arnberg, Statens maritima och transporthistoriska museer. Digitalt museum: Fo223336DIG.

14	Sträckning för rustbädd inom schaktet (anl. 1). Ett flertal spetsade pålar, vertikalt nedkörda i blåleran. På en av pålarna fanns en märkning (HA24) inristad (fig. 18) (anl. 2.).

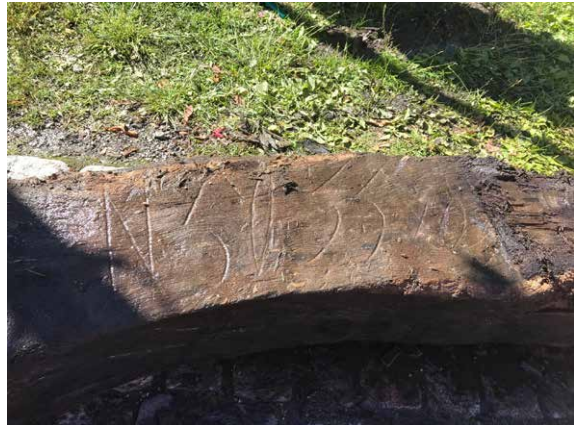
FIGUR 19. Bilden visar ett timmer med märkning. Liknande märkningssystem som syns på ett antal pålar. Timret är ett skeppstimmer men som till synes aldrig används. Sannolikt är det en mall för en specifik skeppsdel. Foto: Jim Hansson, Statens maritima och transporthistoriska museer. Digitalt museum: Fo223337DIG.

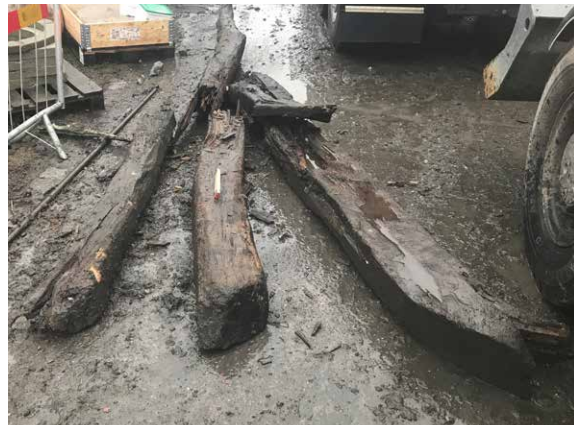
FIGUR 20. I schakt 28 påträffades ett antal timmer som delvis var bearbetade. Sannolikt är det ämnen till skeppsdelar som förvarats i vattnet för att undvika sprickbildning i anläggningen som kallas för Hokvind (anl.4). Foto: Jim Hansson, Statens maritima och transporthistoriska museer. Digitalt museum: Fo223338DIG.

När grop 28 åter grävdes upp och då lite större framkom ytterligare bearbetade men halvfärdiga skeppstimmer (fig. 20).

I norra delen av undersökningsområdet (schakt 28) iaktogs ett antal stående stockar nedslagna som omringade några bearbetade men halvfärdiga skeppstimmer. Sannolikt är det en förvaringsplats i vattnet för att undgå sprickbildning, som kallas för "Hokvind".

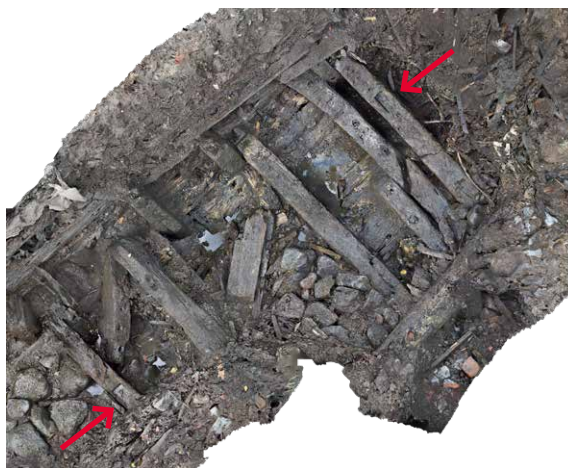
FIGUR 22. Kattspåren är skarvade i höjd med stormastens förmodade placering centralt i skeppet. Urtag för stöttande balkar kan ses i två av kattspåren, se röda pilar. Bilden är ett urklipp från ortofotot baserat på 3D modellen som togs fram. Delar av byssan kan ses i bildens högra nederkant. Foto: Jim Hansson, Statens maritima och transporthistoriska museer. Digitalt museum: Fo223339DIG.

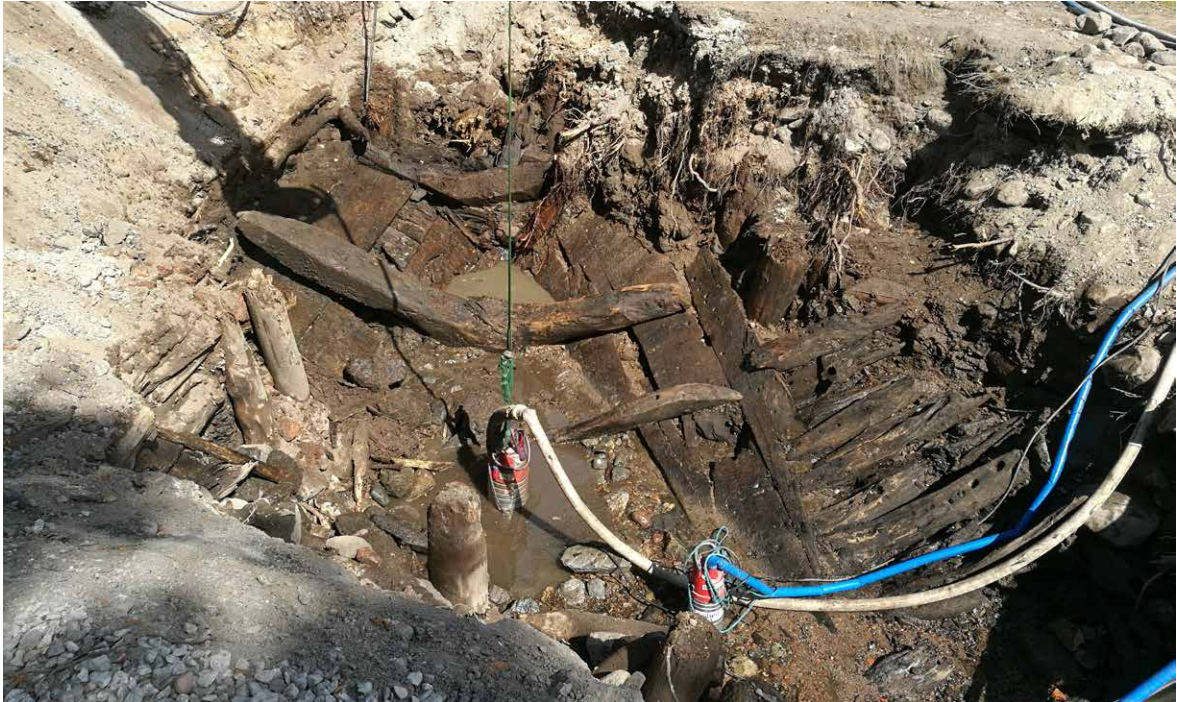
FIGUR 23. Kattspåret är framgrävt i akterpartiet och kan ses sittandes på sin ursprungliga plats. Notera de pålar som fortfarande står på sin plats från krängningsbron. Man kan även se ett hål genom skrovet för en uppdragen påle till höger om den övre länsumpen. Foto: Jim Hansson, Statens maritima och transporthistoriska museer. Digitala museer: Fo223339DIG.

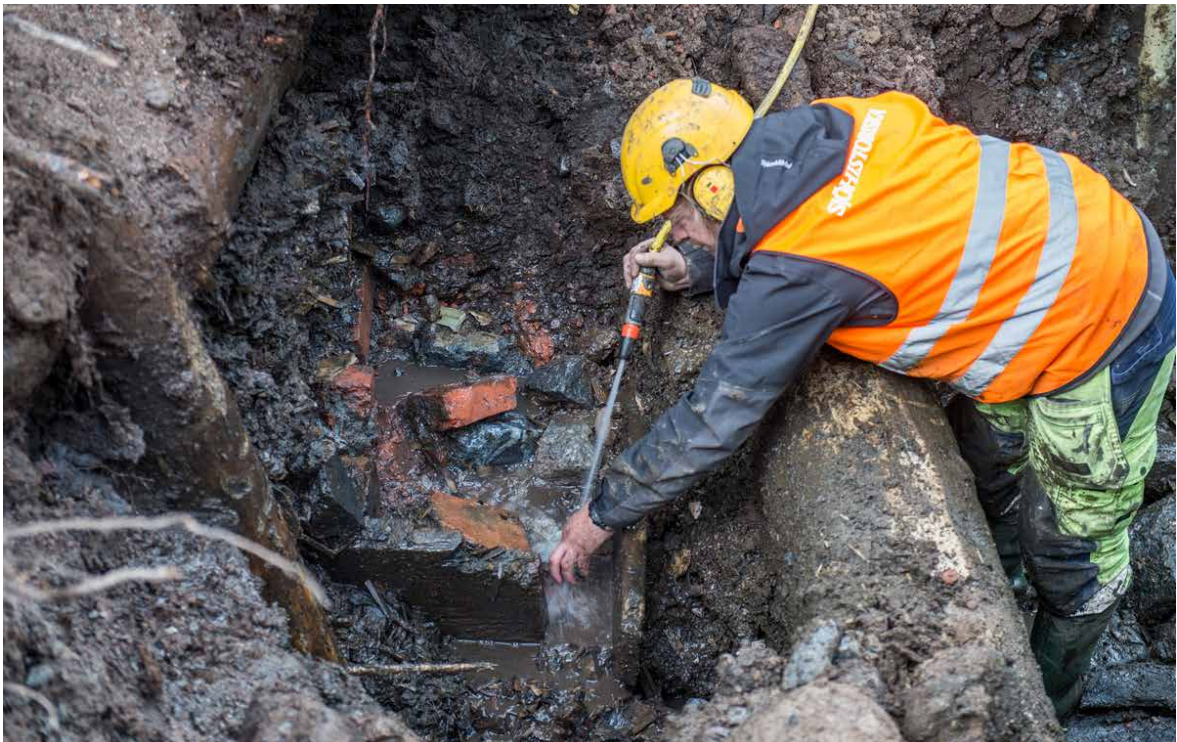
FIGUR 24. Byssan grävdes fram och visade sig vara intakt i botten. Notera även de liggande och stående kraftiga timren som kopplas till krängningsbron. Foto: Annelie Karlsson, Statens maritima och transporthistoriska museer. Digitala museer: Fo223341DIG.

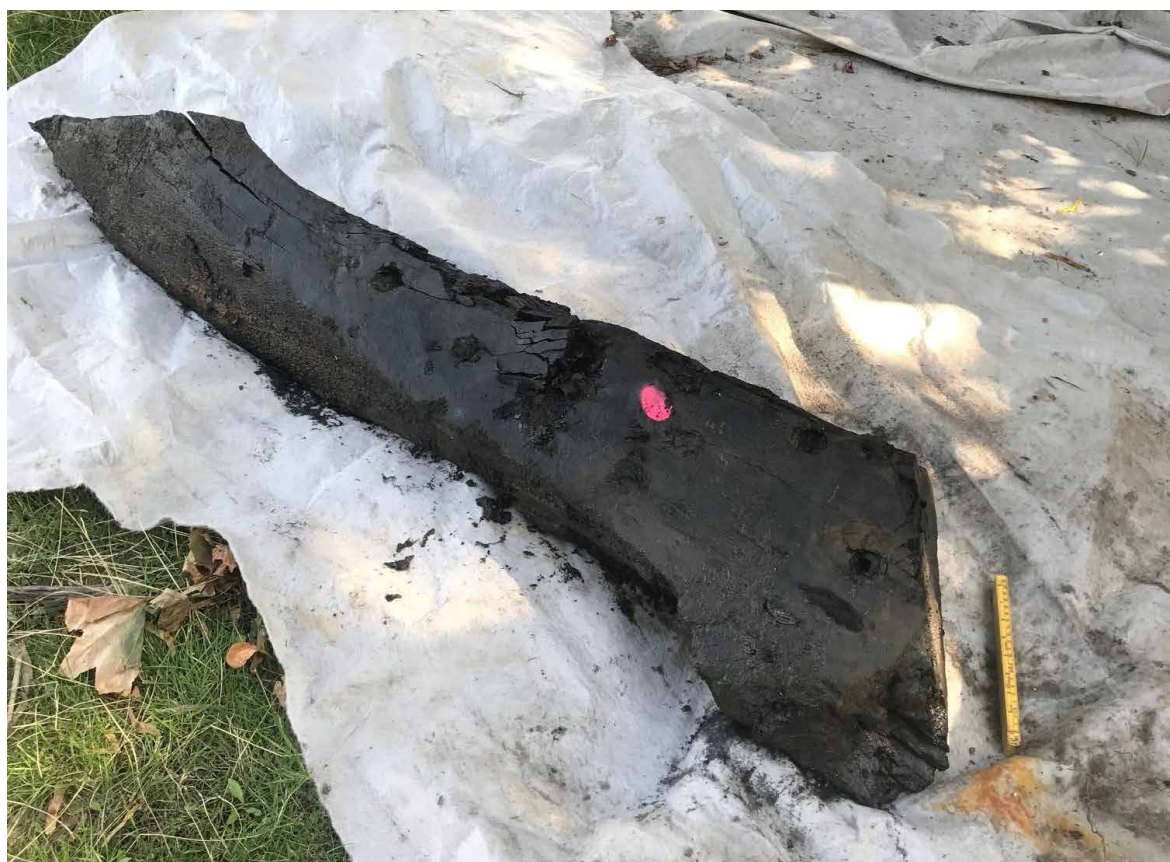
FIGUR 25. Ransomtimret påträffades vid akterspegeln. Det finns två, detta är till babordssidan. Den andra satt in situ men frilades inte. Foto: Jim Hansson, Statens maritima och transporthistoriska museer. Digitala museer: Fo223342DIG.

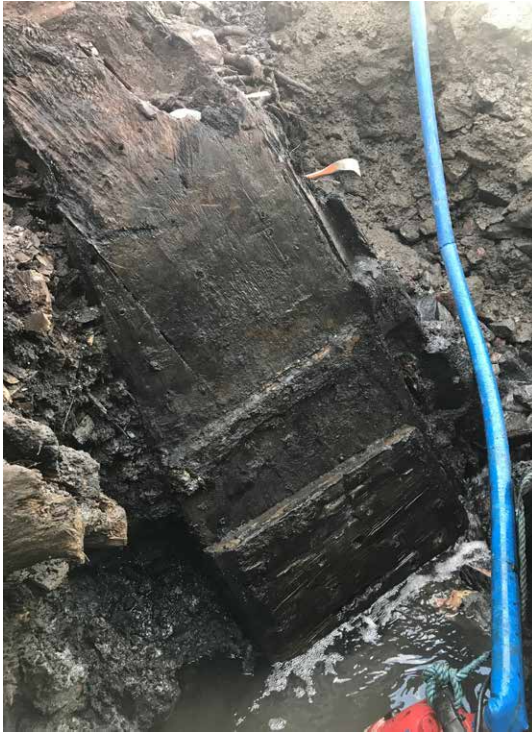
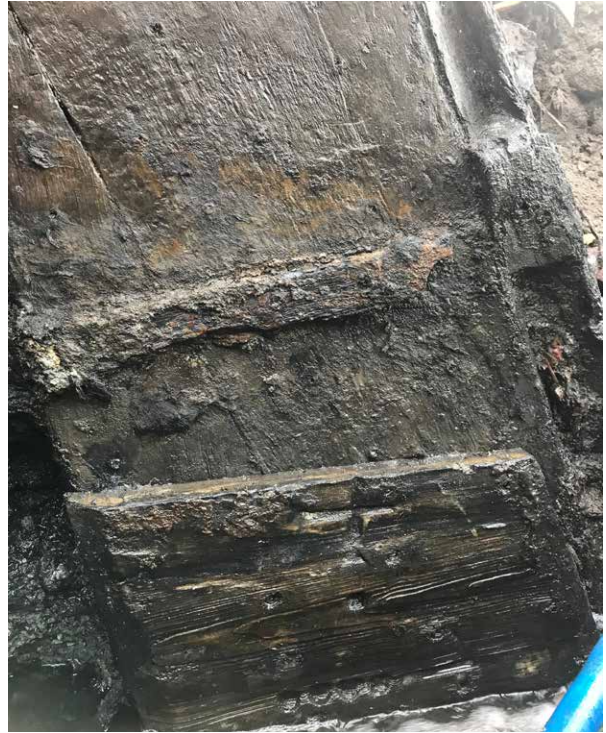
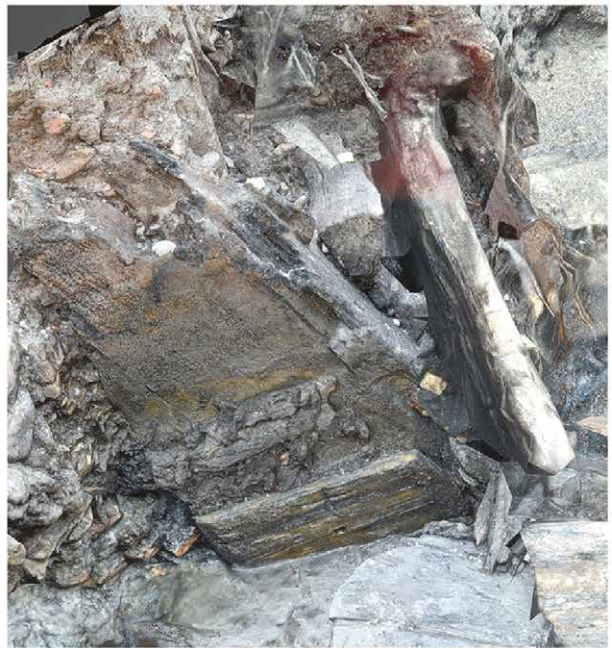
FIGUR 26. Bilden till höger visar två markeringar. Ett kors som motsvarar tre fot, tre meter och en prick som visar varje fot markering. Detta system finns även på Vasas akterstäv (till vänster). I detta fall finns det bara på det påspikade skrovet och inte på originalskrovet. Foto: Jim Hansson, Statens maritima och transporthistoriska museer. Skiss: Vasamuseet. Bearbetad av: Alexander Rauscher. Digitala museer: Fo223343DIG.

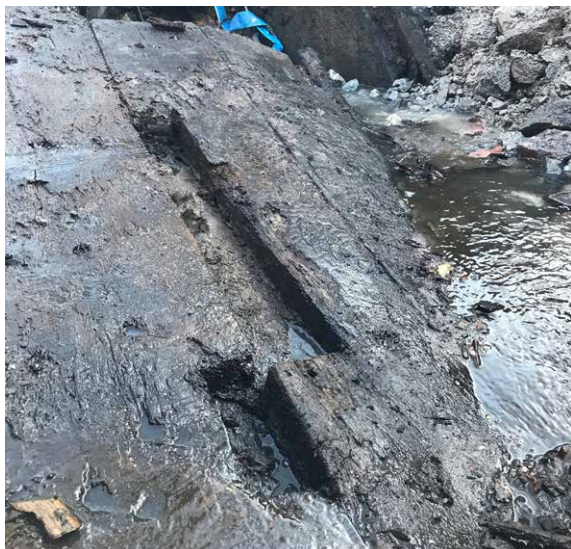
FIGUR 27. Bilden visar två hål för lagningsbitar. Under dessa kommer först en matta med tjära sen det yttre påspikade skrovet. Foto: Jim Hansson, Statens maritima och transporthistoriska museer. Digitalt museum: Fo223344DIG.

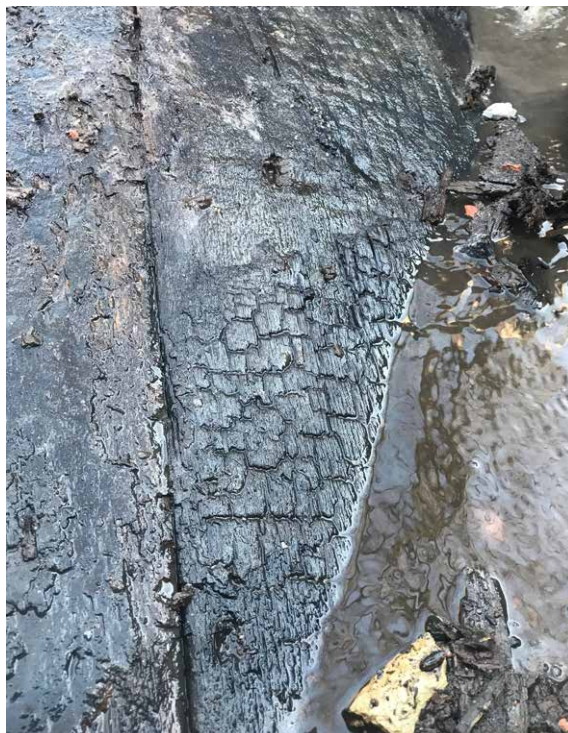
FIGUR 28. Tydliga spår av kol syns på denna bordläggningsplanka. Foto: Jim Hansson, Statens maritima och transporthistoriska museer. Digitalt museum: Fo223345DIG.

Sannolikt är det spår efter för kraftig basning. Basningen innebär att exempelvis en bordläggningsplanka värms upp över öppen eld eller i en baslåda som värms med varm luft för att därefter kunna böjas utan att spricka eller gå av.

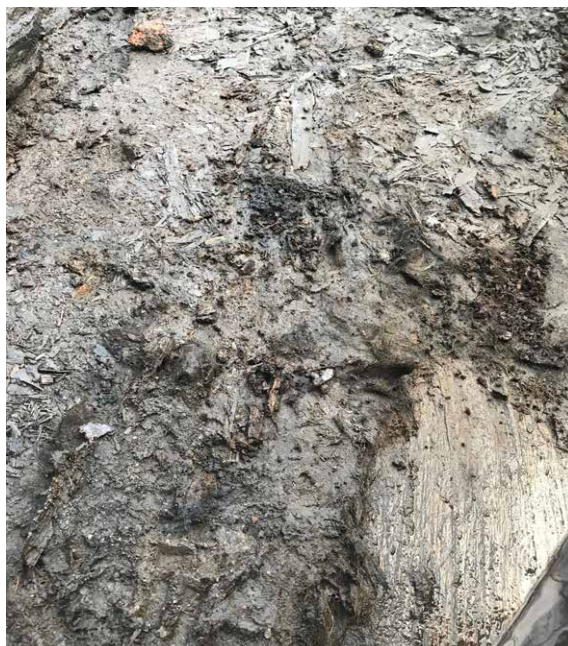
FIGUR 29. "Mattan" av tjära, huggspån och kvistar med mera syns på del av skrovet. Det är det yttre, påspikade skrovet av furu som syns frilagt höger i bild. Foto: Jim Hansson, Statens maritima och transporthistoriska museer. Digitalt museum: Fo223346DIG.

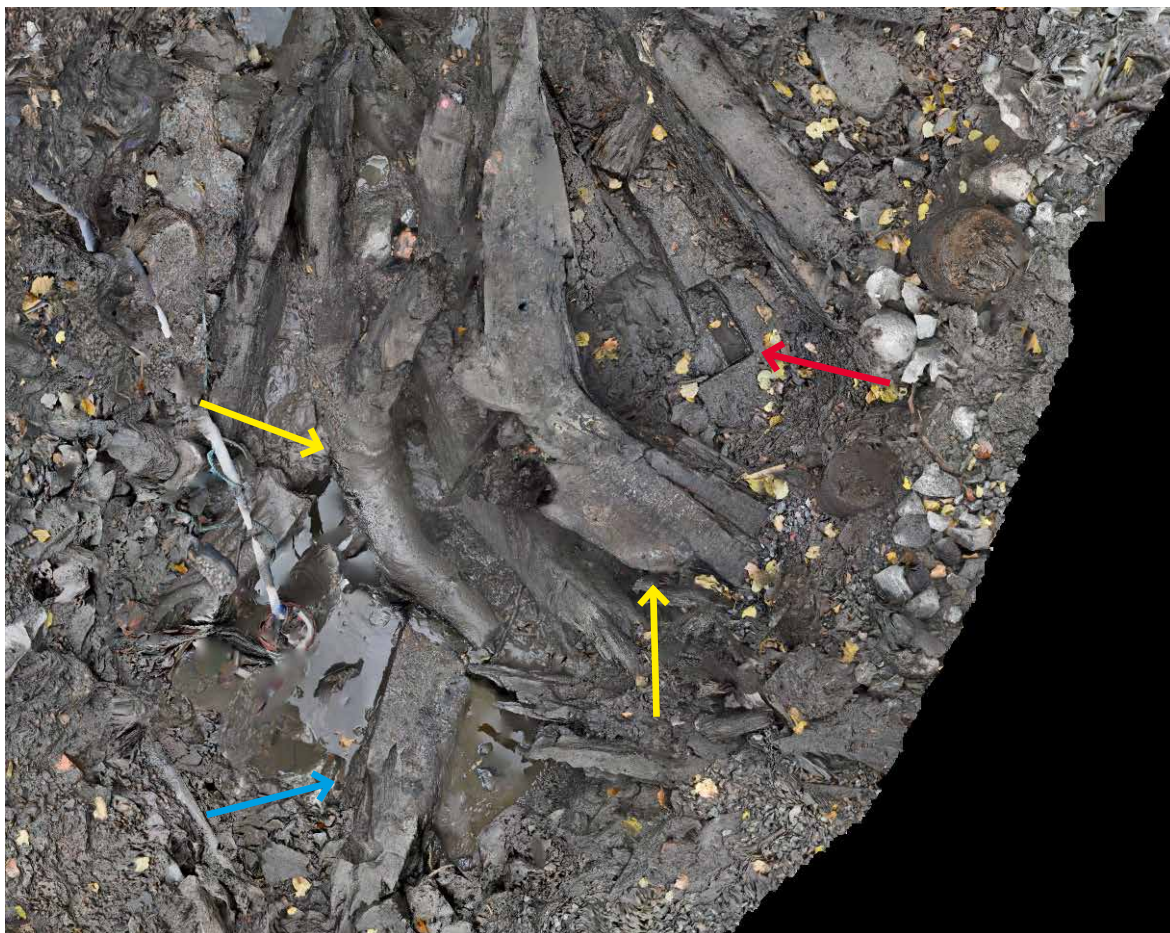
FIGUR 30. Ett fyrkantigt urtag (röd pil) som sannolikt är fästet för fockmasten. De gula pilarna är bogbanden och den blåa förstäven. Foto: Jim Hansson, Statens maritima och transporthistoriska museer. Digitalt museum: Fo223347DIG.

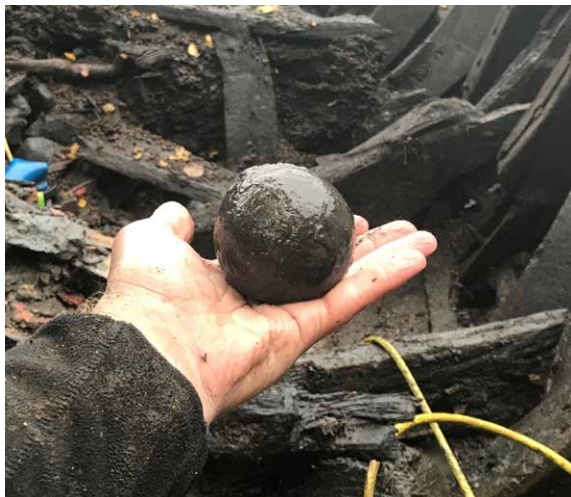
FIGUR 31. En intakt kanonkula. Sannolikt en 6-pundig. Järnet var inte påverkat alls av korrosion. Foto: Jim Hansson, Statens maritima och transporthistoriska museer. Digitalt museum: Fo223348DIG.

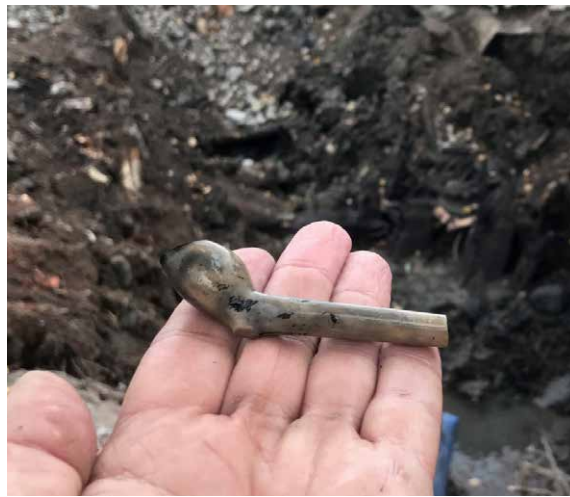
FIGUR 33. Kritpipan som påträffades har ett litet huvud och är har ett avbrutet skaft. Pipan dateras till 1620-1635 och är av engelsk typ. Foto: Jim Hansson, Statens maritima och transporthistoriska museer. Digitalt museum: Fo223349DIG.

Det är en pipa som har ett litet huvud och är av en tidig modell. Pipan dateras till mellan 1620-1635 och är av engelsk typ (Åkerhagen 2008). Pipan kan sannolikt kopplas till skeppet då det seglade.

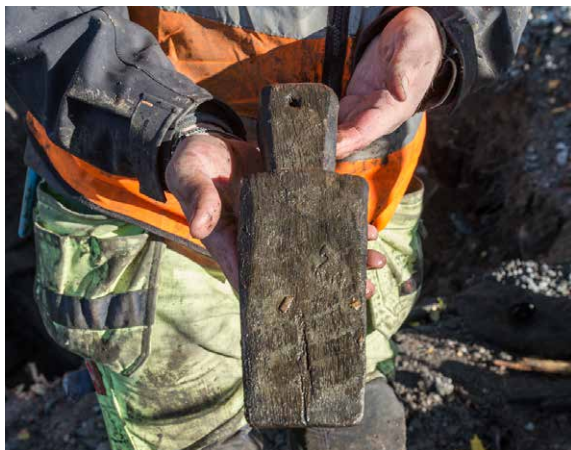
FIGUR 32. En intakt riktkil. Den användes för att sikta eldröret med. Foto: Anneli Karlsson, Statens maritima och transporthistoriska museer.

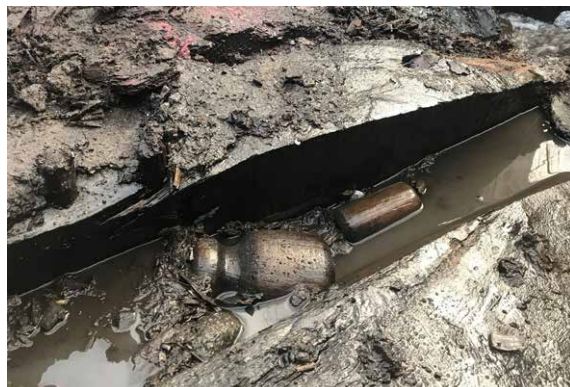
FIGUR 34. Två viskare. Dom användes oftast tillsammans med en påsnörd fårfall som blöttes för att släcka eventuella glödrester efter en salva. Foto: Anneli Karlsson, Statens maritima och transporthistoriska museer. Digitalt museum: Fo223350DIG.

Vid friläggningen av aktern, där ett mindre parti av skrovet var tvungen att avlägsnas på grund av ett betongankare som skulle grävas ned, påträffades en depå med flera olika laddningsredskap kopplat till artilleriet ombord. Den handlade om sju stycken objekt som bestod av viskor och ansättare (fig. 34-35).

Ansättarna användes tillsammans med ett skaft att föra ner laddningen och kanonkulan i loppet på kanonen. Viskaren tillsammans med ett skaft och ett blött fårskinn eller liknande användes för att släcka eventuella glödrester från en tidigare salva. Föremålen påträffades under innergarneringen i en samlad kontext. Det påträffades även ett lock med bomärke som möjligen kan ha ett samband med de övriga fynden (fig. 36).

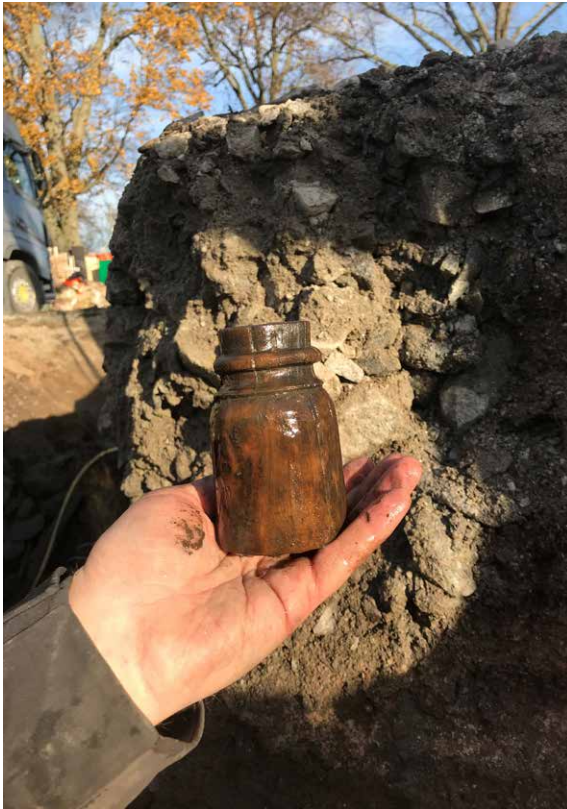
FIGUR 35. En intakt ansättare. Skaftet saknas dock. Den användes för att skjuta ned laddning och kula i loppet på eldröret. Foto: Anneli Karlsson, Statens maritima och transporthistoriska museer. Digitalt museum: Fo223351DIG.

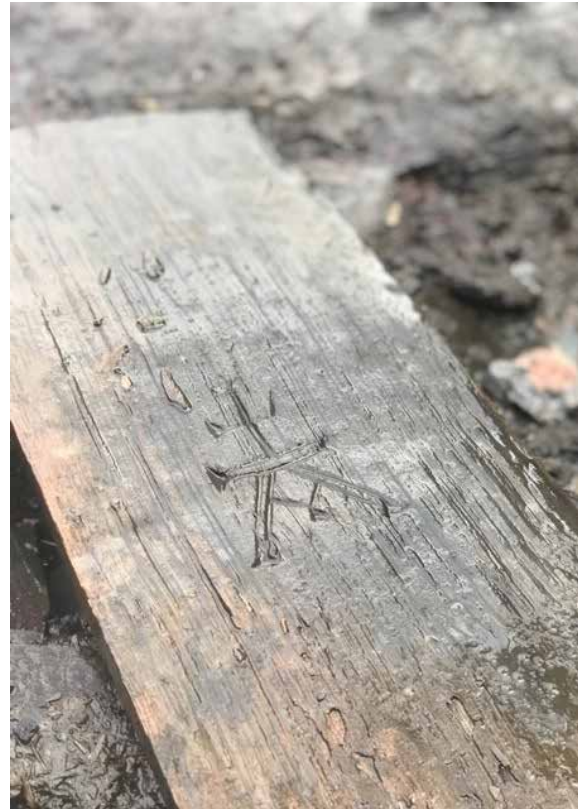
FIGUR 36. Locket till en låda med bomärke som låg i samma kontext som laddningsredskapen. Foto: Jim Hansson, Statens maritima och transporthistoriska museer. Digitalt museum: Fo223352DIG.

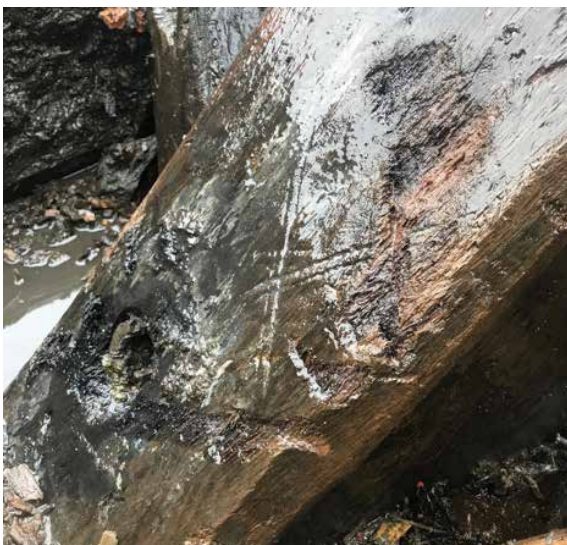
FIGUR 47. Ett inristat kryss påträffades på ett av kattspåren på Scepter. Foto: Jim Hansson, Statens maritima och transporthistoriska museer. Digitalt museum: Fo223353DIG.

Skeppet kunde efter friläggningen dokumenteras med sedvanlig arkeologiska metoder. Två påfallande saker som dokumenterades var dels hantverksmärken från timmermännen från Biskops Arnö (fig. 47).

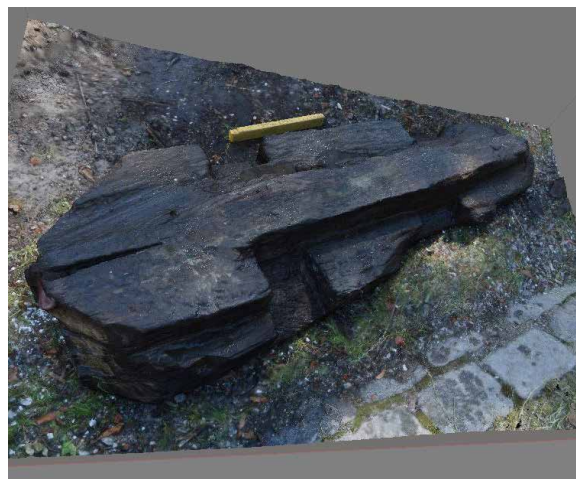
FIGUR 48. Det märkliga timret har i nuläget oklar funktion. En teori är att urtagen kan var för karvlar som är tvärgående balkar mellan däcksbalkarna. Foto/3D modell: Jim Hansson, Statens maritima och transporthistoriska museer. Digitalt museum: Fo223354DIG.

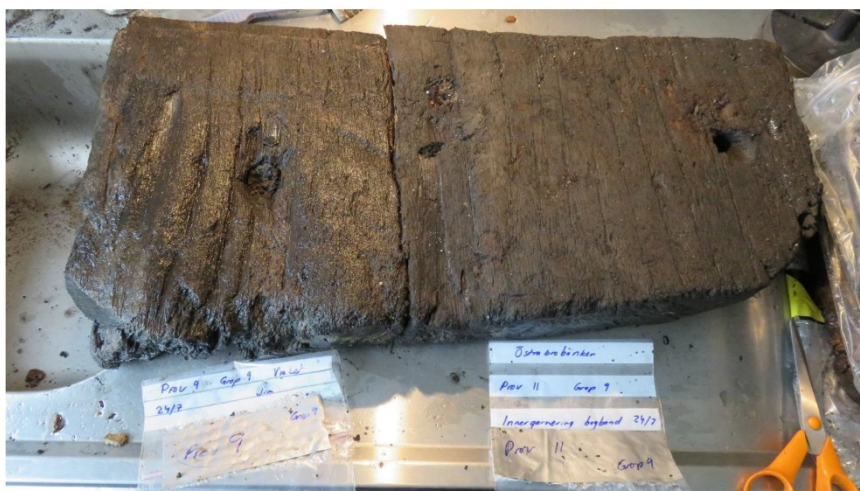
Fig. 1. Skeppsholmen, Stockholm. Sample P9 and P11 are from the same original timber. Only sample P9 was analysed therefore.

All the 12 samples from the ship are of *Quercus sp.*, oak. Samples P9 and P11 originally are assumed to be from two separate planks, but on examination during this analysis it could be seen that these are two pieces from the same original timber (see fig. 1). So, there are just 11 samples in all from the ship.

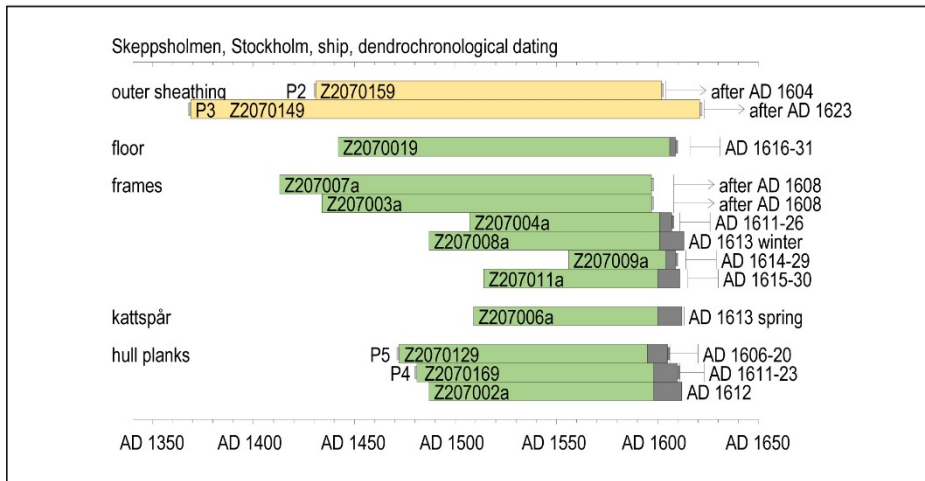
Fig. 1. Skeppsholmen, Stockholm. The chronological position of the dated samples. Green are oak and the orange are pine.

Two oak samples (p5 & p4) are from hull planks, tangentially converted from the parent tree. Both these samples could be dated. Plank p5 had 10 sapwood years preserved. Allowing for missing sapwood, the tree used for making this plank is calculated to have been felled in AD 1606-20. The sample from plank p4 has 12 sapwood rings preserved. It is from a tree felled in AD 1611-23. The dating of these two hull planks agrees with the dating of the other oak material, previously analysed from the ship (see fig. 1).
