SJÖHISTORISKA MUSEET  
ARKEOLOGISK RAPPORT 2019:4

# Kanslikajen

Arkeologisk utredning

RAÄ-nr Stockholm 103:1  
Stockholms socken  
Stockholms kommun  
Stockholms län  
Uppland

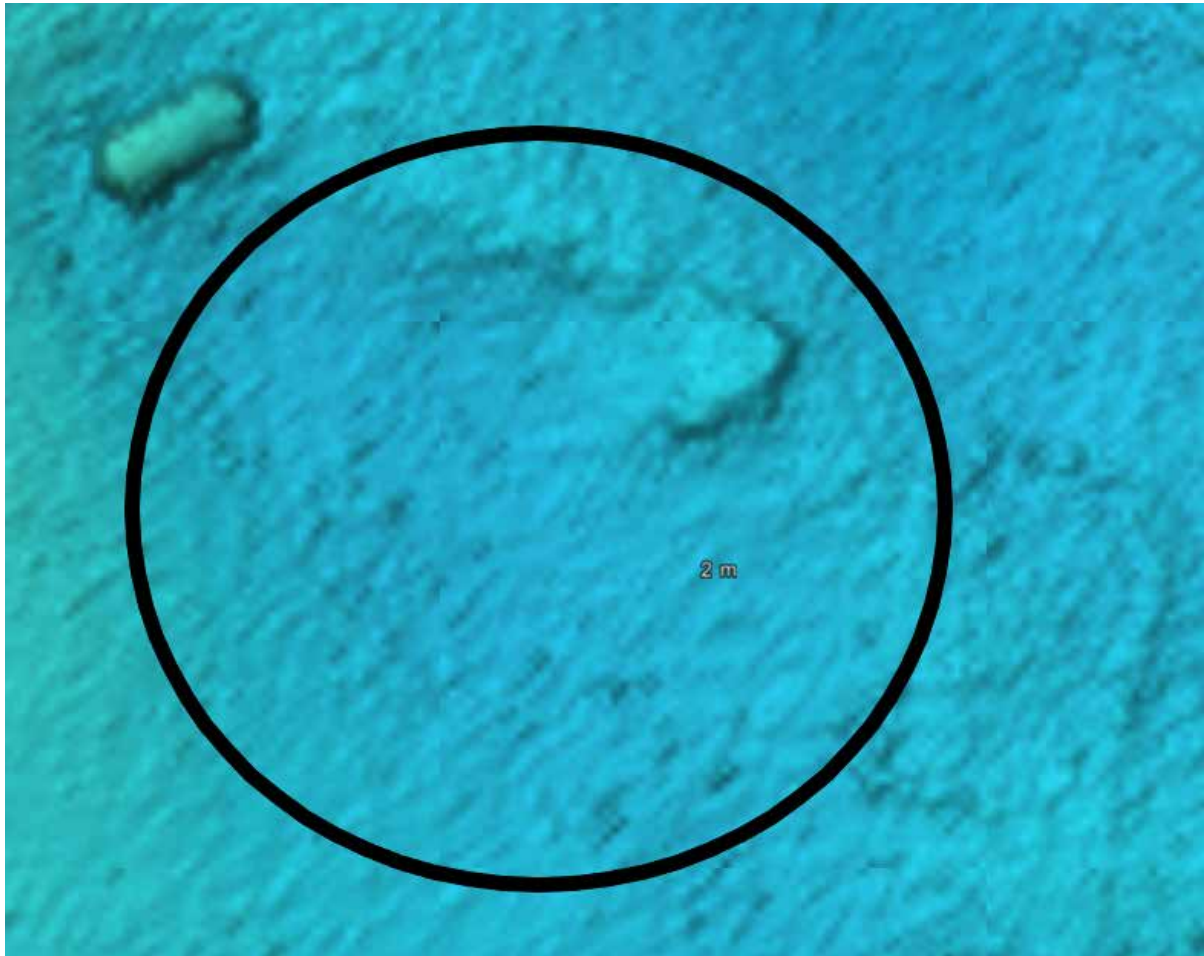
**FIGUR 5.** SMTM 2. © WSP.

**SMTM 2:** En skrovformad sänka i botten, sju meter lång och 2 meter bred. Skulle kunna vara en fartygslämning. Kan också vara en naturlig sänka.

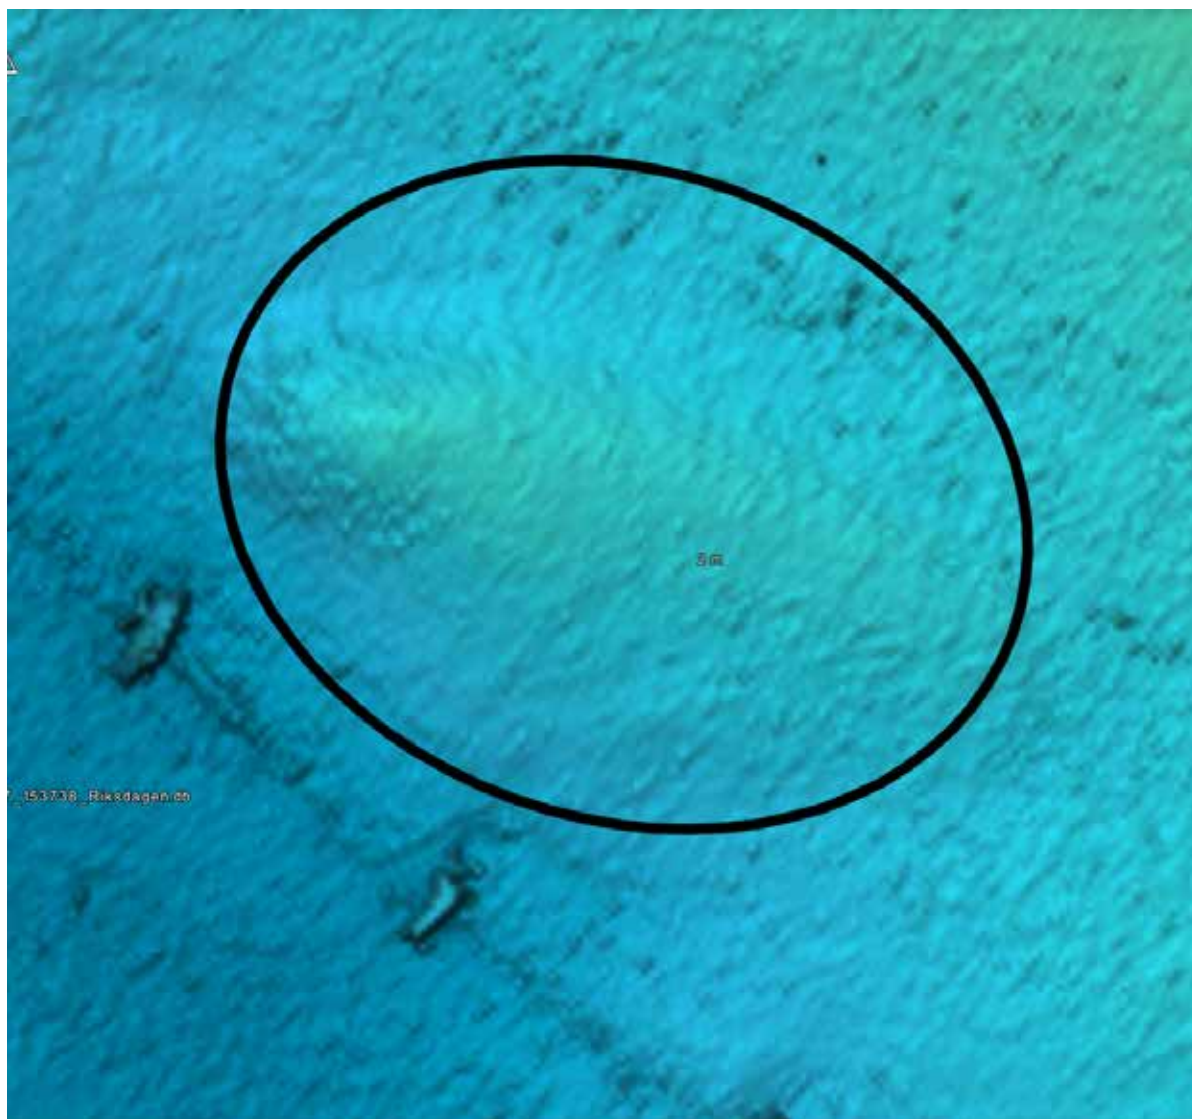
**FIGUR 6.** SMTM 3. © WSP.

**SMTM 3:** En uppstickande skrovformad formation, 8 meter lång och tre meter bred. Möjligen en fartygslämning, kan också vara en naturlig formation.

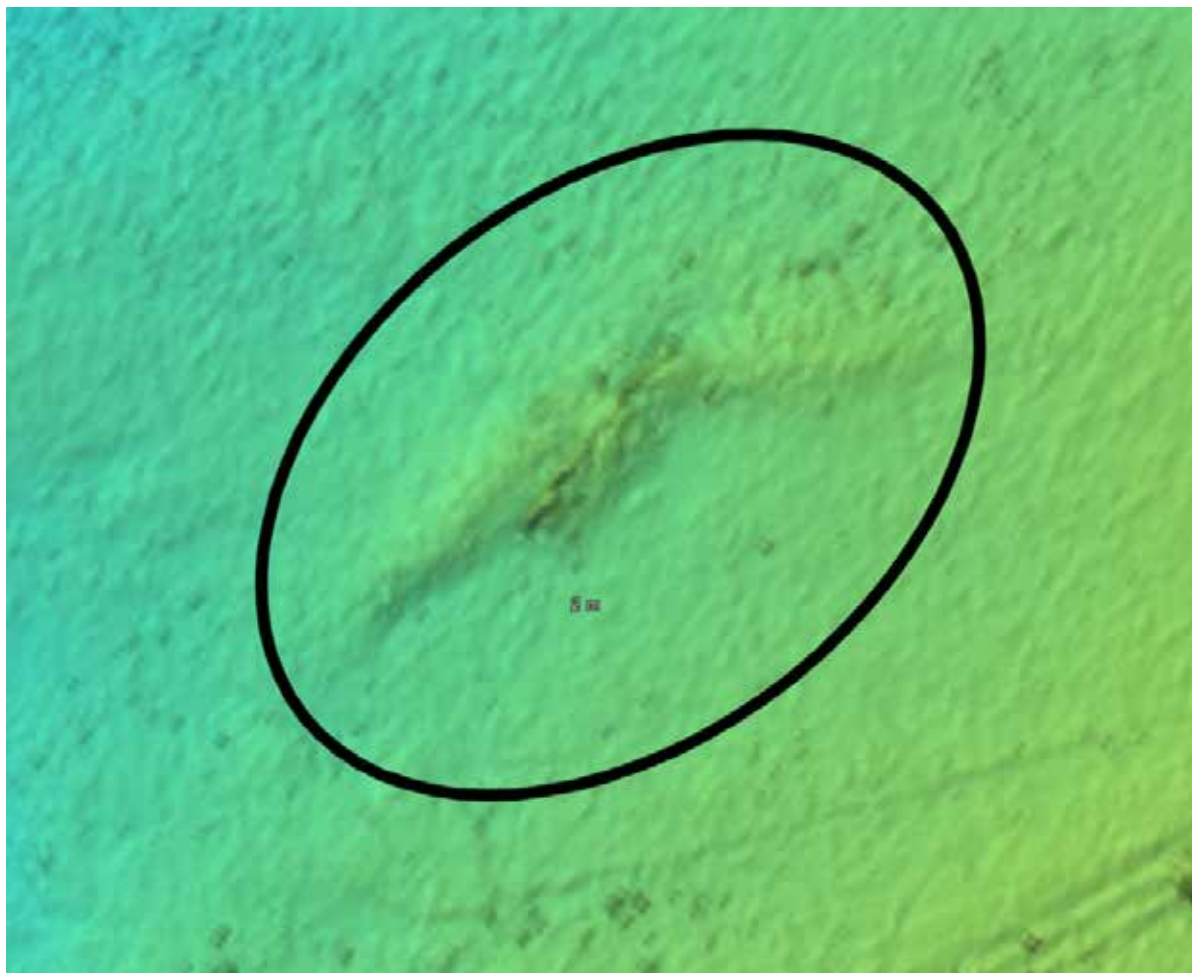
**FIGUR 7.** SMTM 4. © WSP.

**SMTM 4:** Möjligen en fartygslämning eller en barlasthög. Kan också vara en naturlig formation.
