SJÖHISTORISKA MUSEET
ARKEOLOGISK RAPPORT NR 2019:8

Sjötäppevraket

Arkeologisk besiktning i Ekolsundsviken

Lämningsnummer: L2019:802
Hacksta socken
Enköping kommun
Uppsala län

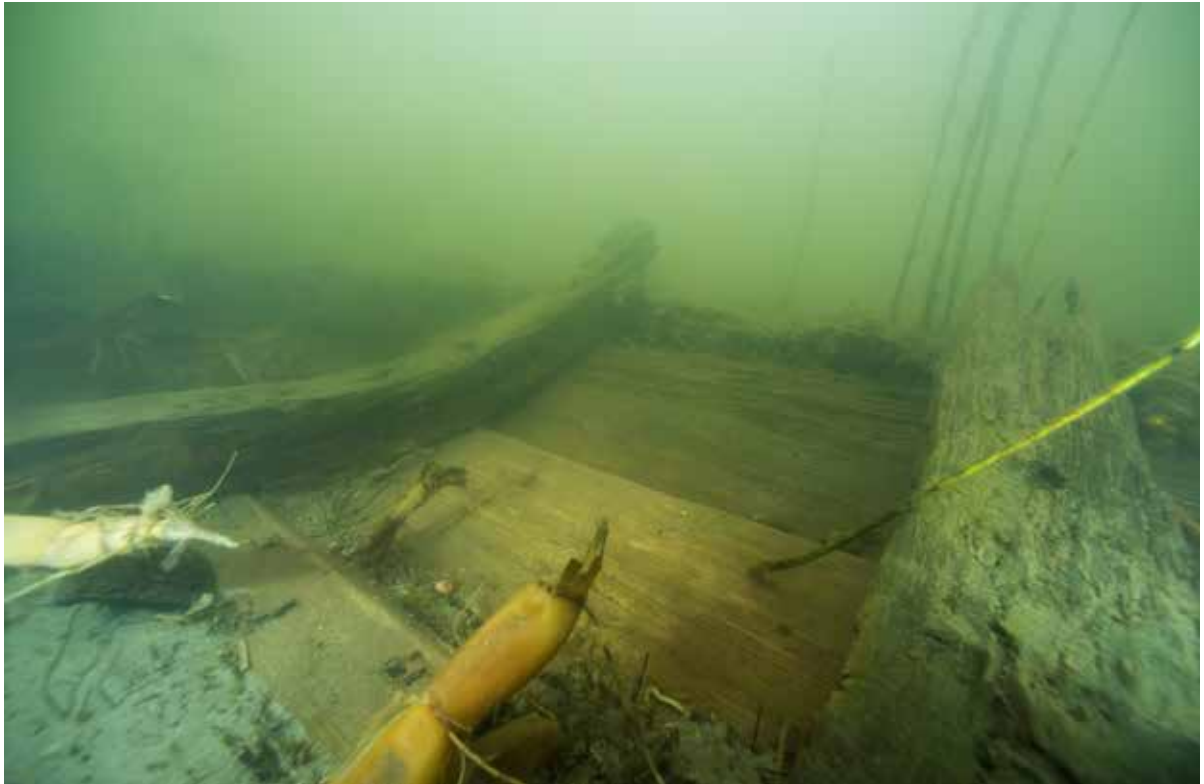
FIGUR 5. Två bottenstockar och skrovbotten. Foto: Jim Hansson, Statens maritima och transporthistoriska museer.

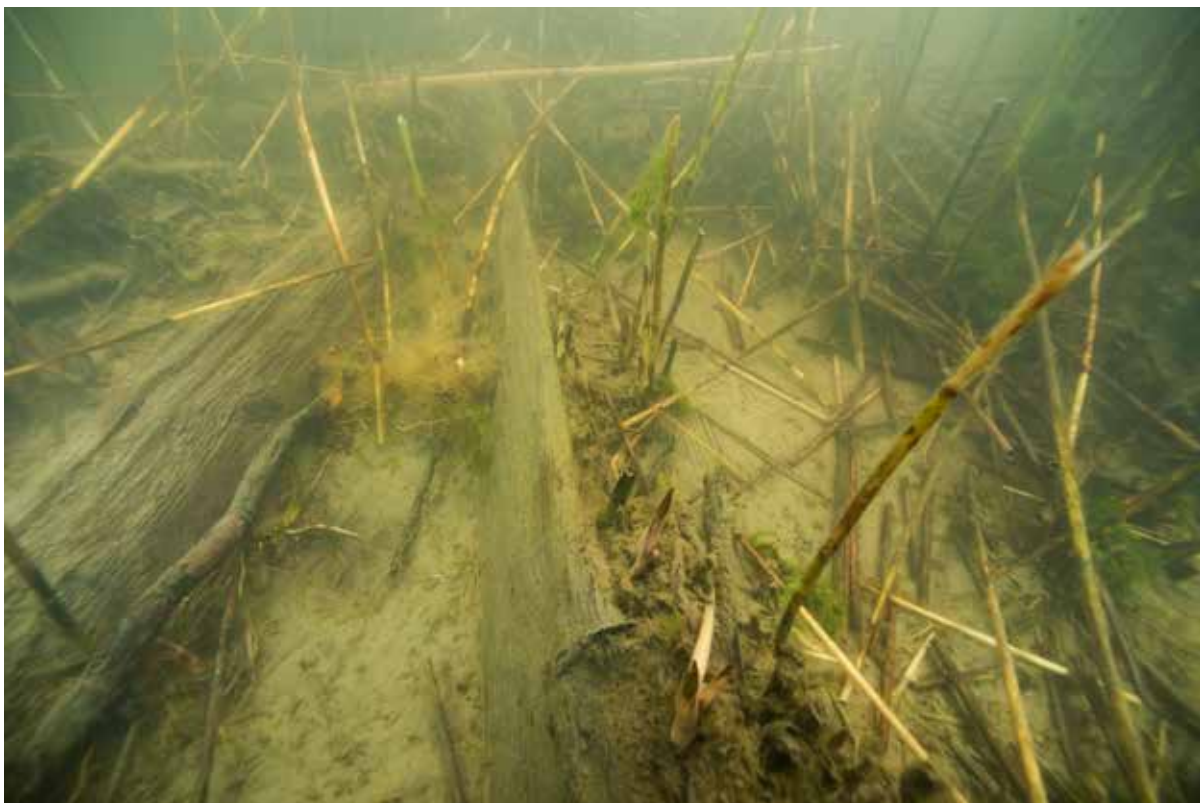
FIGUR 6. Fören. Foto: Jim Hansson, Statens maritima och transporthistoriska museer.

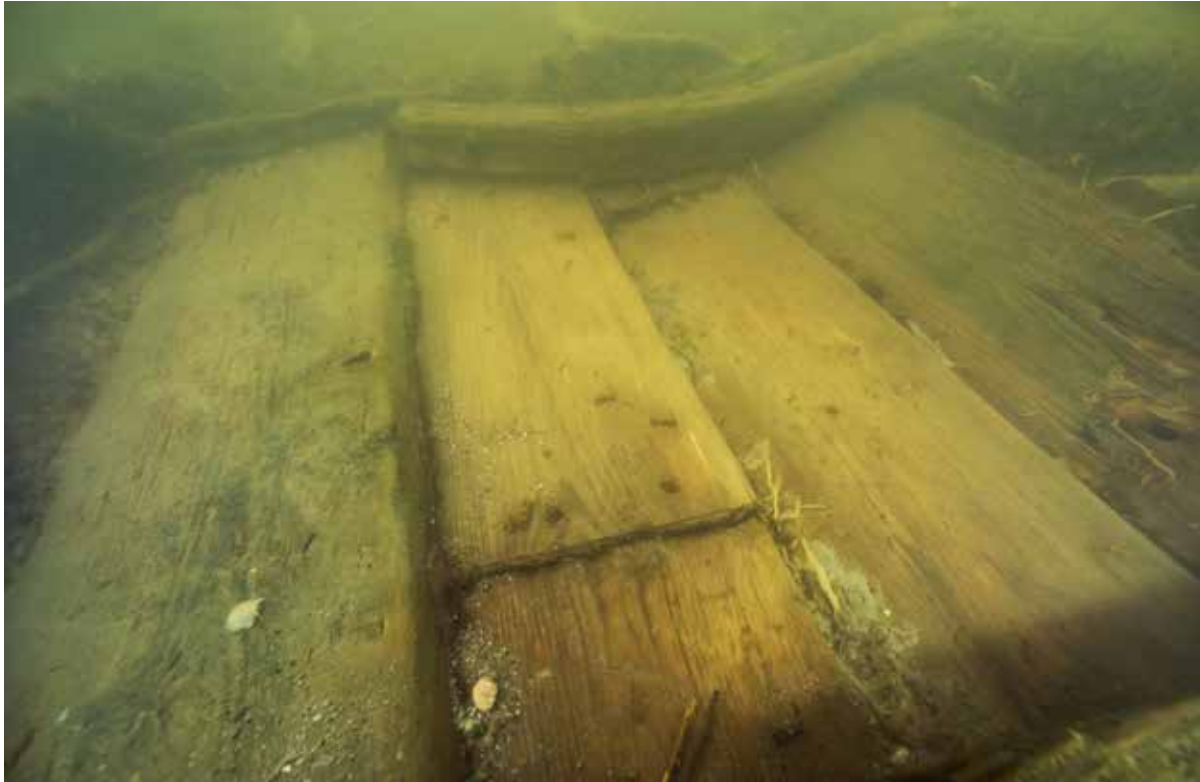
FIGUR 7. Foto längst "akterut". Från vänster: Kölen, sambordet (med lask) och två bordläggningsplankor. Spikar och omböjda spikar kan också ses i mitten av bilden. Foto: Jim Hansson, Statens maritima och transporthistoriska museer.

Bordläggningsplankorna är cirka 22 centimeter breda och 2–3 centimeter tjocka. Trädymlingarna är cirka 3 centimeter i diameter. Spantens mått är 13×8 centimeter och spantavstånden varierar, men är runt 50 centimeter i det nordligaste synliga partiet (fig. 5). Laskarna på fartygslämningen (fig. 7 och 8) visar att fören ligger i sydost.

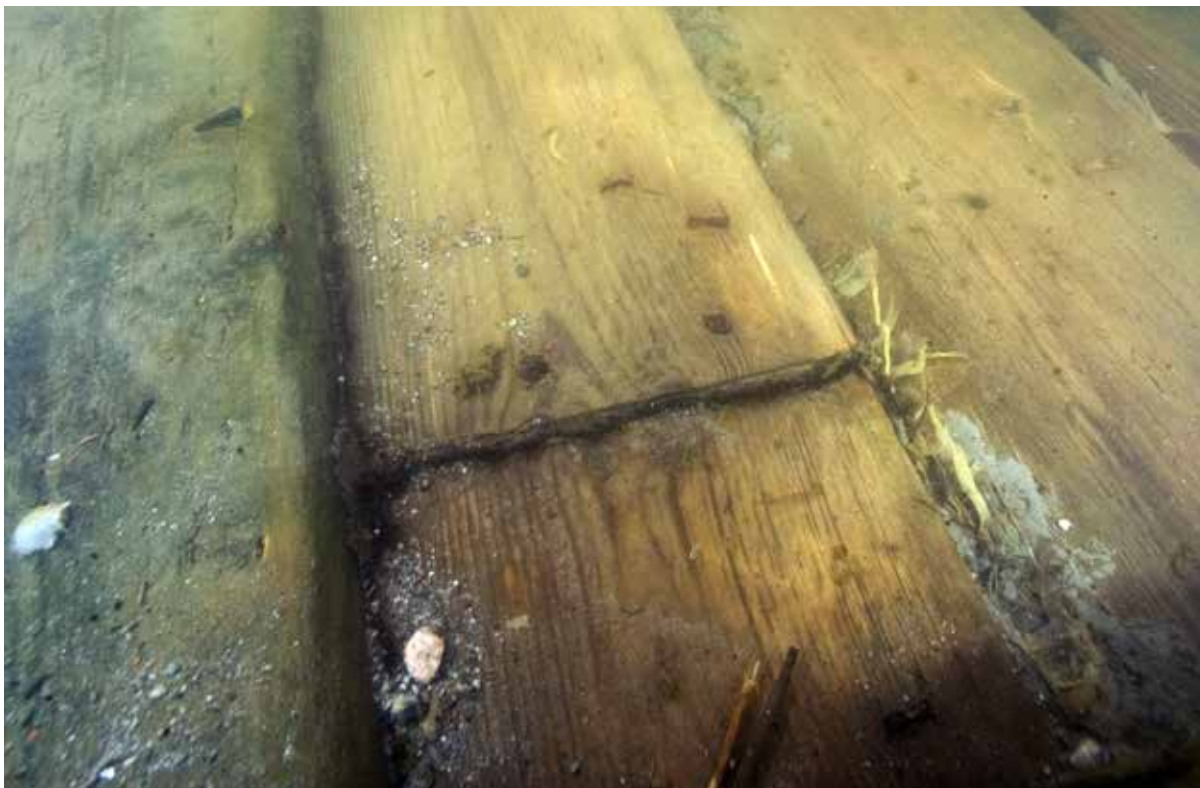
FIGUR 8. Förstoring av fig. 7. Från vänster: Kölen, sambordet (med lask). Spikar och omböjda spikar kan ses i mitten av bilden. Foto: Jim Hansson, Statens maritima och transporthistoriska museer.

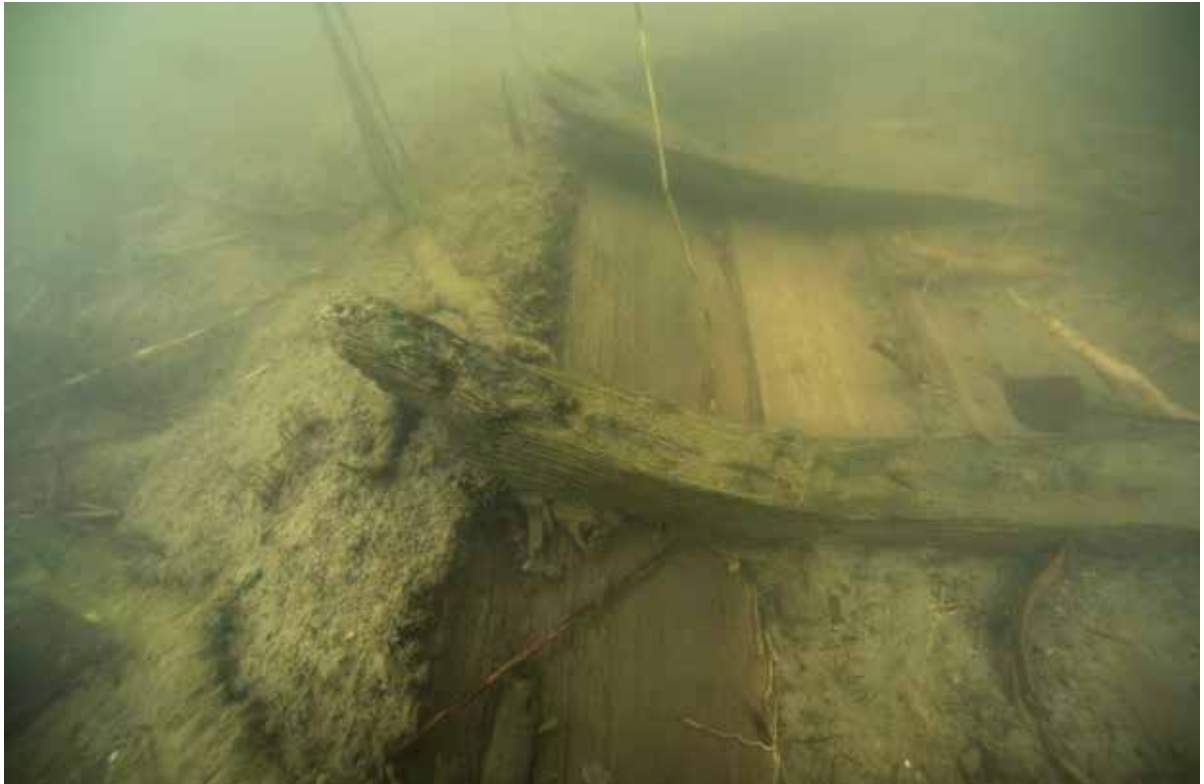
FIGUR 9. "Slaget" och två bottenstockar. Foto: Jim Hansson, Statens maritima och transporthistoriska museer.

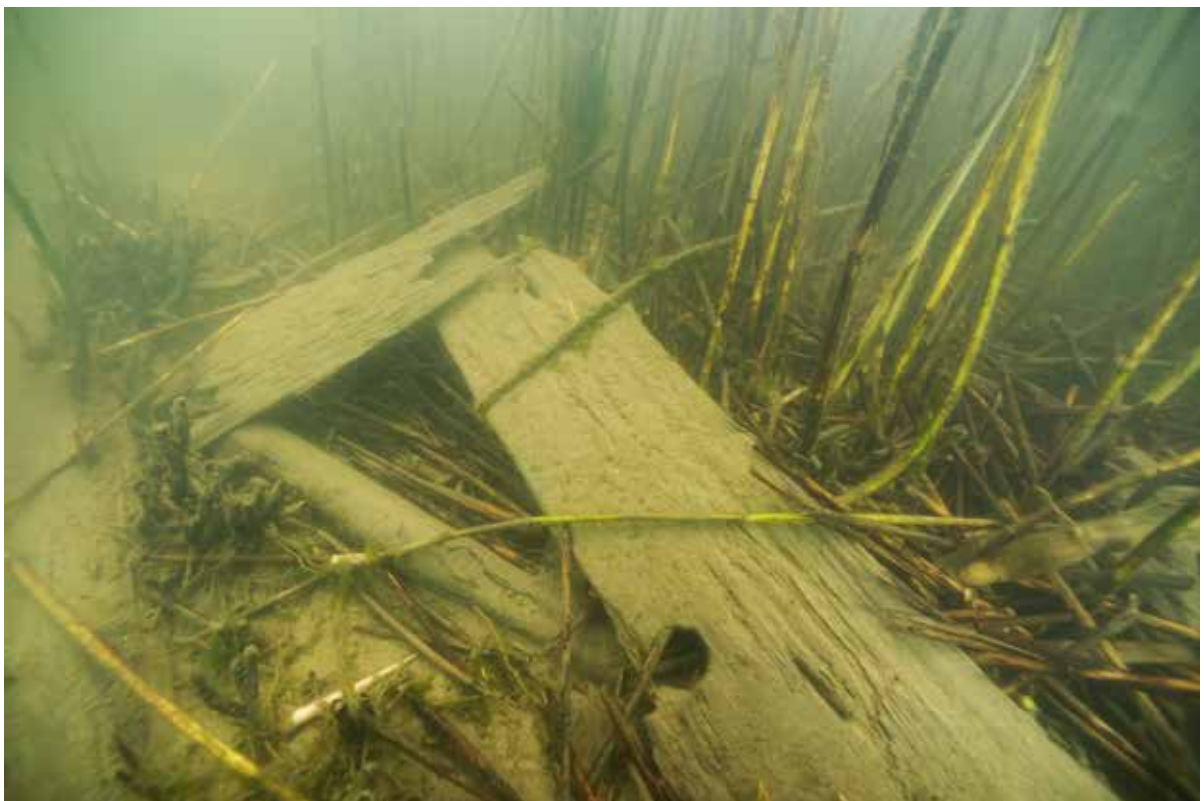
FIGUR 10. Lös bordläggning i vassen (Prov 2 för Dendro). Foto: Jim Hansson, Statens maritima och transporthistoriska museer.

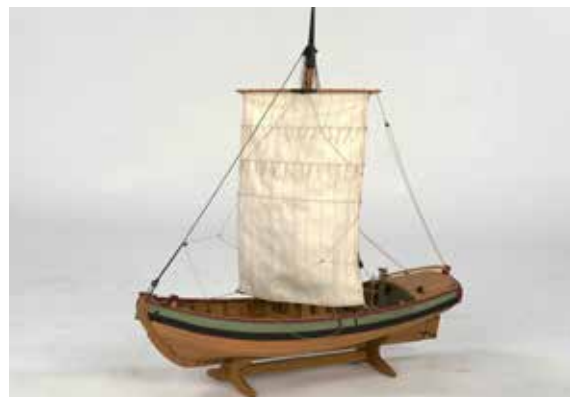
FIGUR 12. Modell av Mälariakt. Sjöhistoriska museets foto, Fo179140_02DIG. Licens CC BY-SA

Det finns exempel på Mälariakter som bara har en mast, vilket framgår av modellen i figur 12. Denna modell är gjord efter ritningar från

1800-talets början. Varianter av båttypen fanns från medeltiden fram till början av 1900-talet. Båtarna var vanliga vid öarna och i anslutning till Uppsala, Stockholm och i Mälaren. En sådan båt som seglade på Mälaren kallas ibland för mälariakt eller mälarskuta. Dessa mindre båtar var viktiga för transporter på Mälaren. Det seglades också in grönsaker, frukt, fisk, hö, sand, tegel och ved till städerna runt Mälaren (Sjöhistoriska museets arkiv).
