VRAK – MUSEUM OF WRECKS  
ARKEOLOGISK RAPPORT 2021:11

# SONARKARTERING STRÖMMA-STAVSNÄS MARINARKEOLOGISK UTREDNING, ETAPP 1

## MARINARKEOLOGISK UTREDNING, ETAPP 1

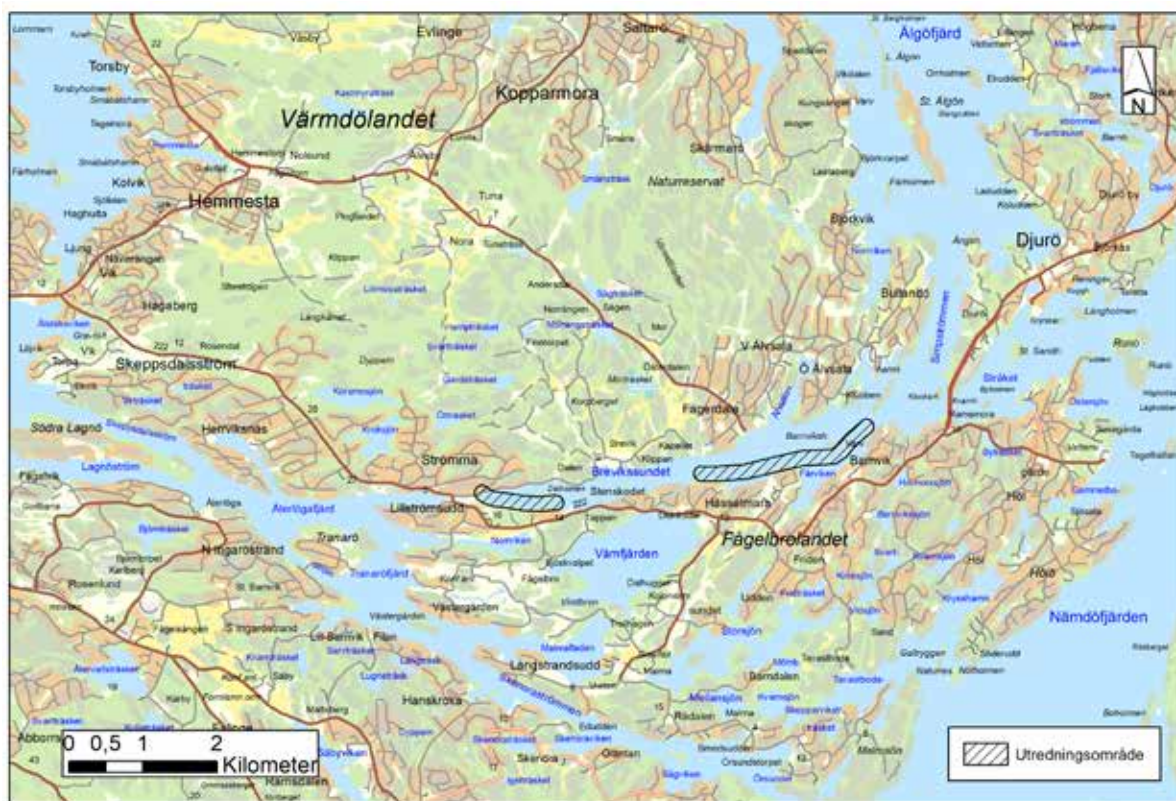
FIGUR 1. De två utredningsområdena i Värmdö kommun, mellan Strömman och Stavnäs, öster om Stockholm. Utsnitt ur GSD Terrängkartan, Lantmäteriet, licensierad CC0, bearbetat av Håkan Thorén och Mikael Fredholm, SMTM.

Utredningsområdet är cirka 4 km långt och 100 m brett, mellan Strömma kanal och väster om Stavsån (figur 1). Vattenområdet har ett djup mellan 0 och 25 meter.

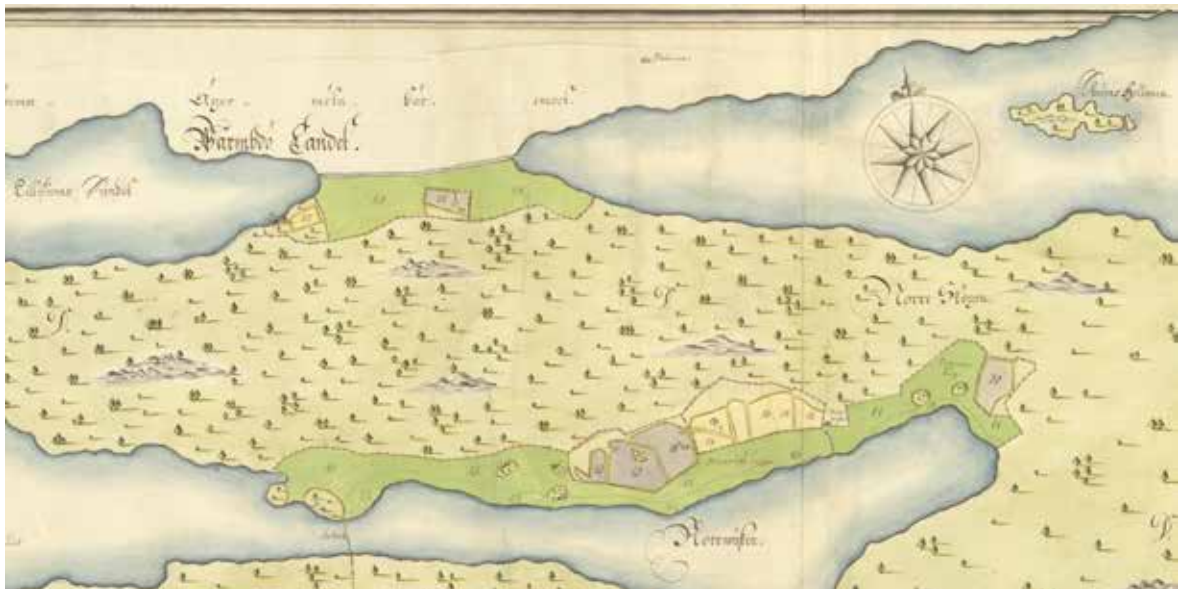
**FIGUR 2.** En geometrisk avmätning år 1713 visar Strömman Kanal. Viken till vänster är benämnd Lillströms Sundet, Strömman kanals tidigare benämning (akt.nr A119-161 Lantmäteriet). (Beskuren).

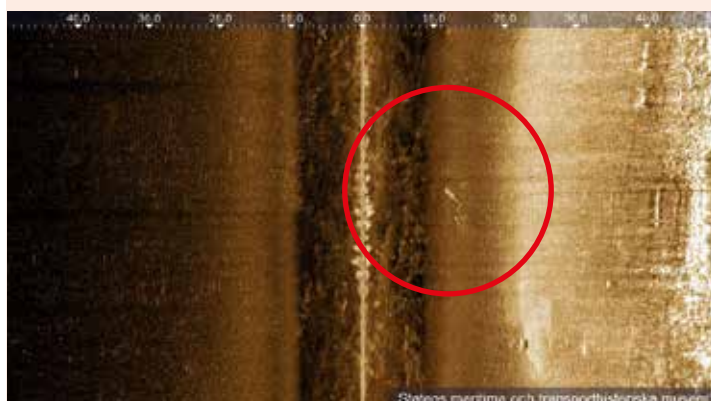
## L2013:5246

| Beskrivning | Möjlig fartygslämning |
| Längd | 5 m |

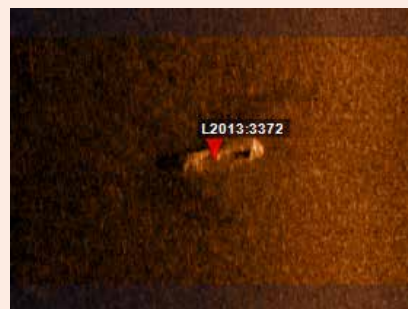
## L2013:3372

| Beskrivning | Fartygslämning |
| Längd | 5 m |

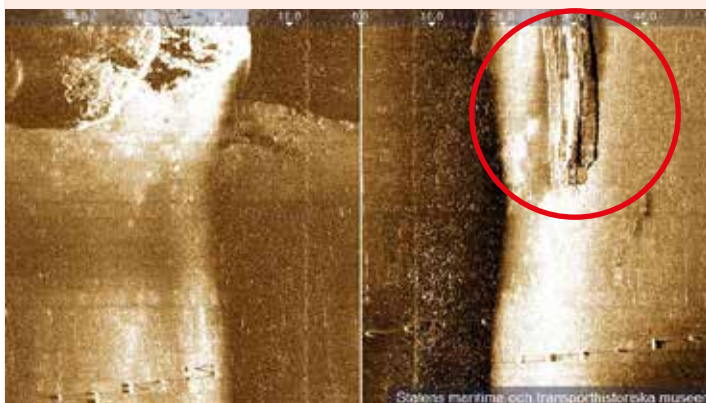
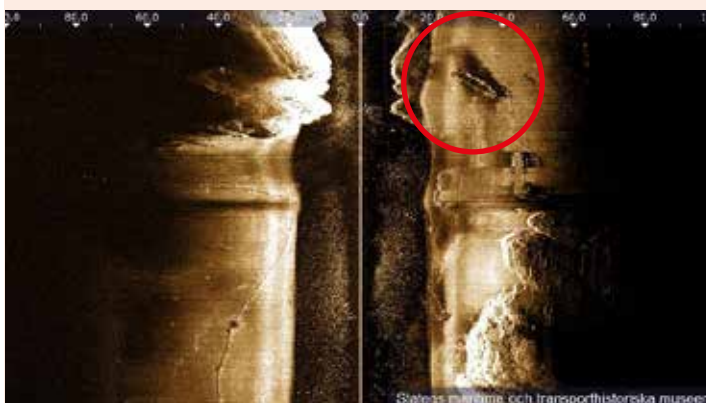
## L2013:3733 (Värmdö 310)

| Beskrivning | Fartygslämning,<br>daterad till efter 1815<br>Se rapport 2011:8) |
| Längd | 20 m |

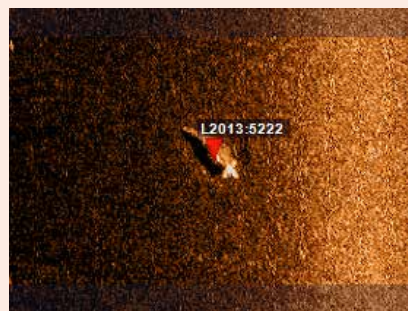
## L2013:5222

| Beskrivning | Trolig fartygslämning |
| Längd | 4 m |
