VRAK – MUSEUM OF WRECKS  
ARKEOLOGISK RAPPORT 2021:7

# ÖSTRA BROBÄNKEN ETAPP 2

## ARKEOLOGISK UTREDNING OCH FÖRUNDERSÖKNING

L2015:7789 OCH L2013:9411  
SKEPPSHOLMEN  
STOCKHOLMS KOMMUN  
STOCKHOLMS SOCKEN  
STOCKHOLMS LÄN

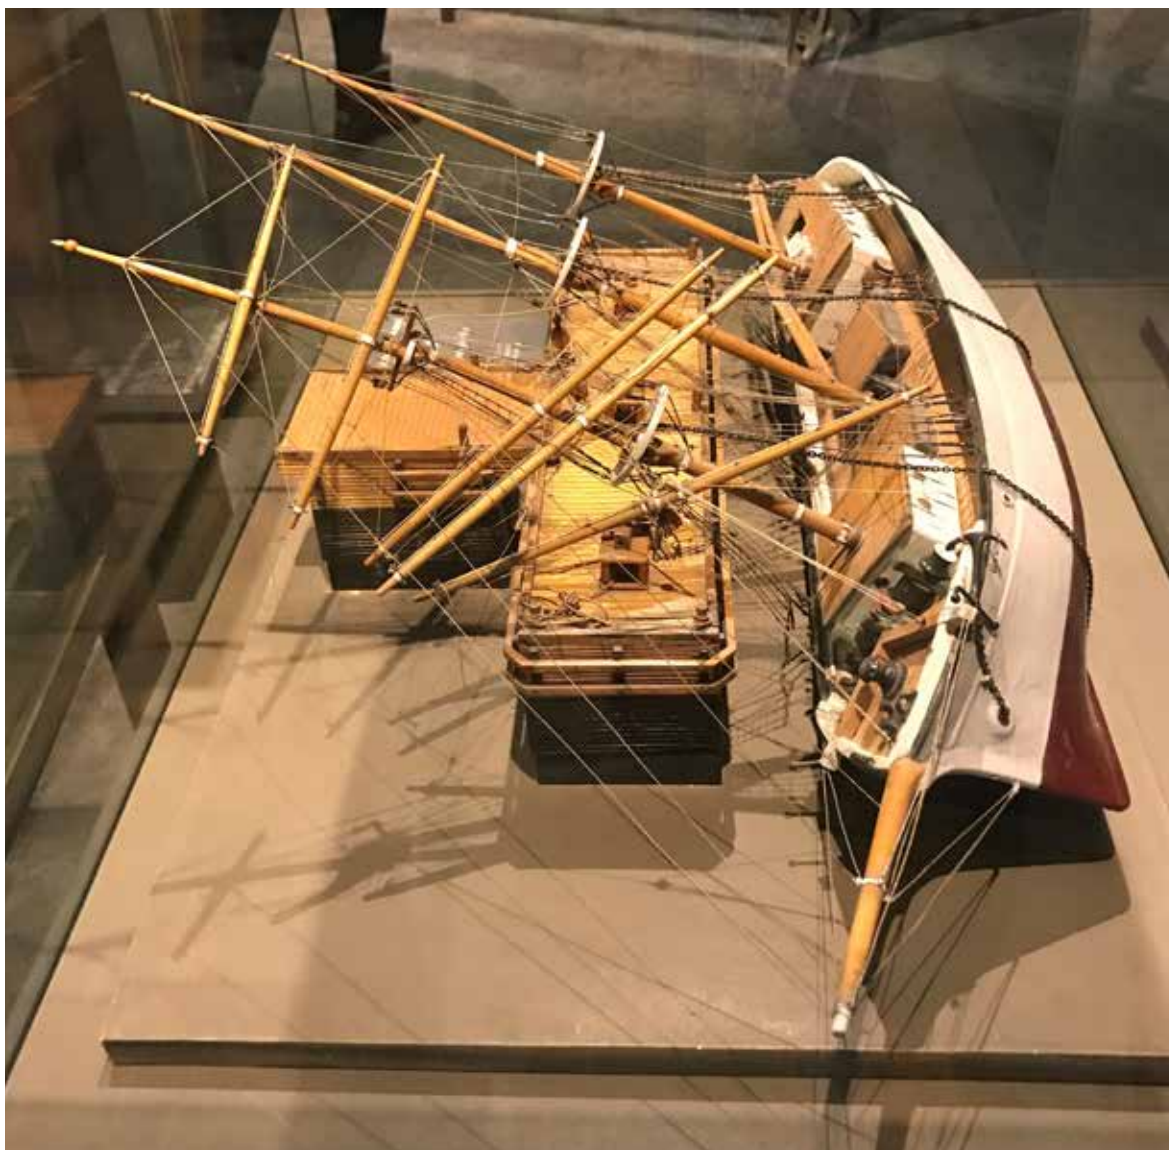
**FIGUR 3.** Bilden visar hur ett fartyg vindas ned på en brobänk för att komma åt att kalfatra samt reparera skrovet. Modell från Sjöfartsmuseet i Tallinn. Foto: Jim Hansson, SMTM. Digitalt museum: Fo223527.

Brobänken på Skeppsholmen har bland annat använts till att vinda ned skepp för kalfatring (påstrykning av beck/tjära m m) samt reparationer av skrovet under vattenytan (fig. 3).

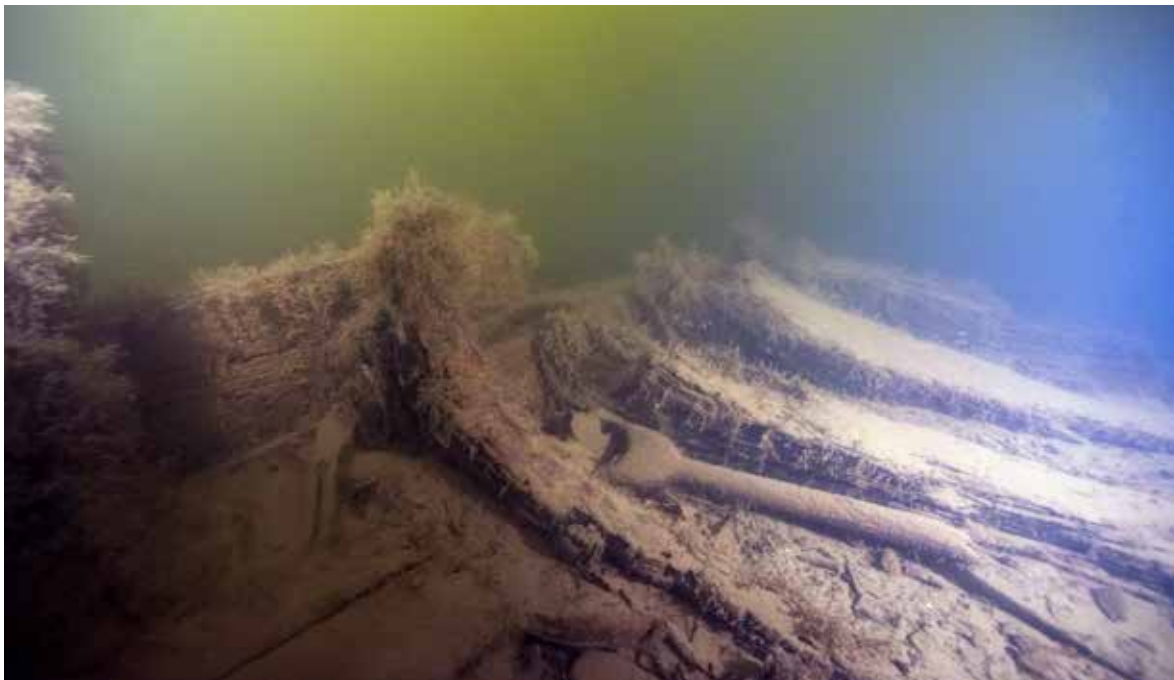
Skrovet är utpräglat flatbottnat till sin konstruk-tion. Detta syns tydligast på babordssidan, där bottenstockarna fortfarande är bevarade där de svänger upp mot skrovsidan (fig. 5)

**FIGUR 5.** Bottenstockarna svänger kraftigt upp mot skrovsidan. Foto: Jim Hansson, SMTM.  
Digitalt museum: Fo223528.

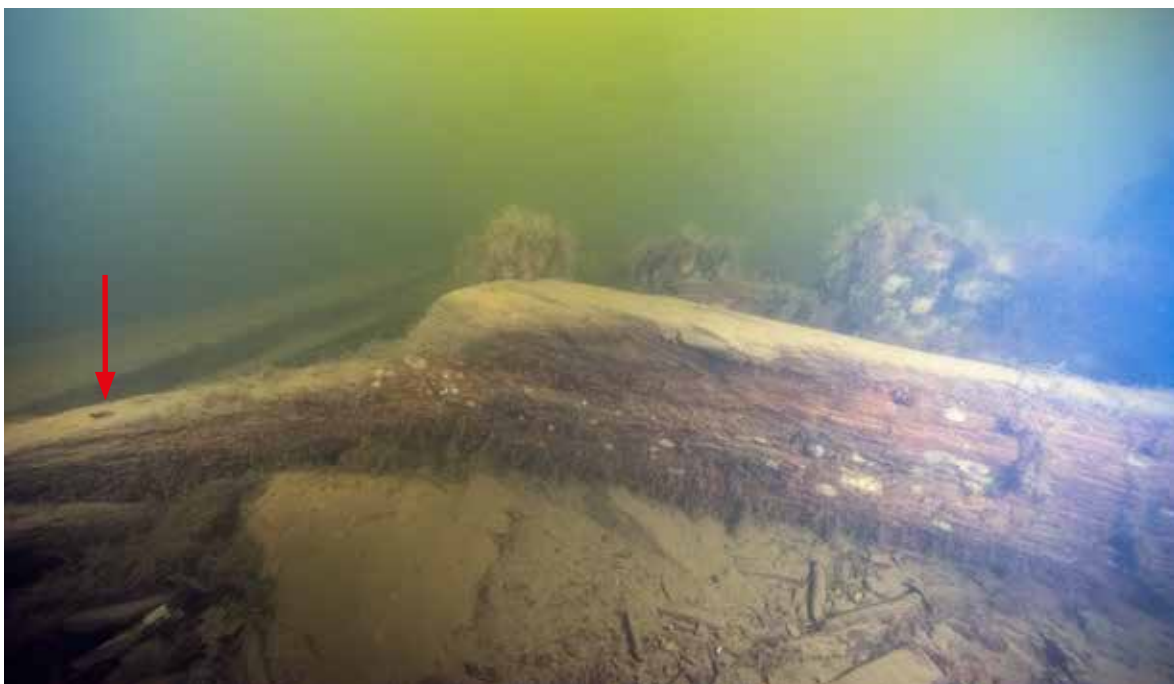
mer som kan knytas till lämningen. Bland annat ett stort kraftigt knä med urtag för en däcksbalk (fig. 6).

**FIGUR 6.** Knät ligger precis utanför skrovsidan (spanten sticker upp ovan knät). Notera urtaget i knät samt hålet för en dymling som suttit fast i en tvärgående balk (röd pil). Sannolikt en däcksbalk. Foto: Jim Hansson, SMTM.  
Digitalt museum: Fo223529.

Vinkeln på knät skvallrar om var det suttit i skrovet. Det har suttit högst upp där skrovet tycks ha svängt svagt inåt och burit upp en däcksbalk. Inne i skrovet på babordssidan syns spår efter en innergärning (fig. 7). Innergärningen är till för att skydda skrovet främst från tyngre laster.

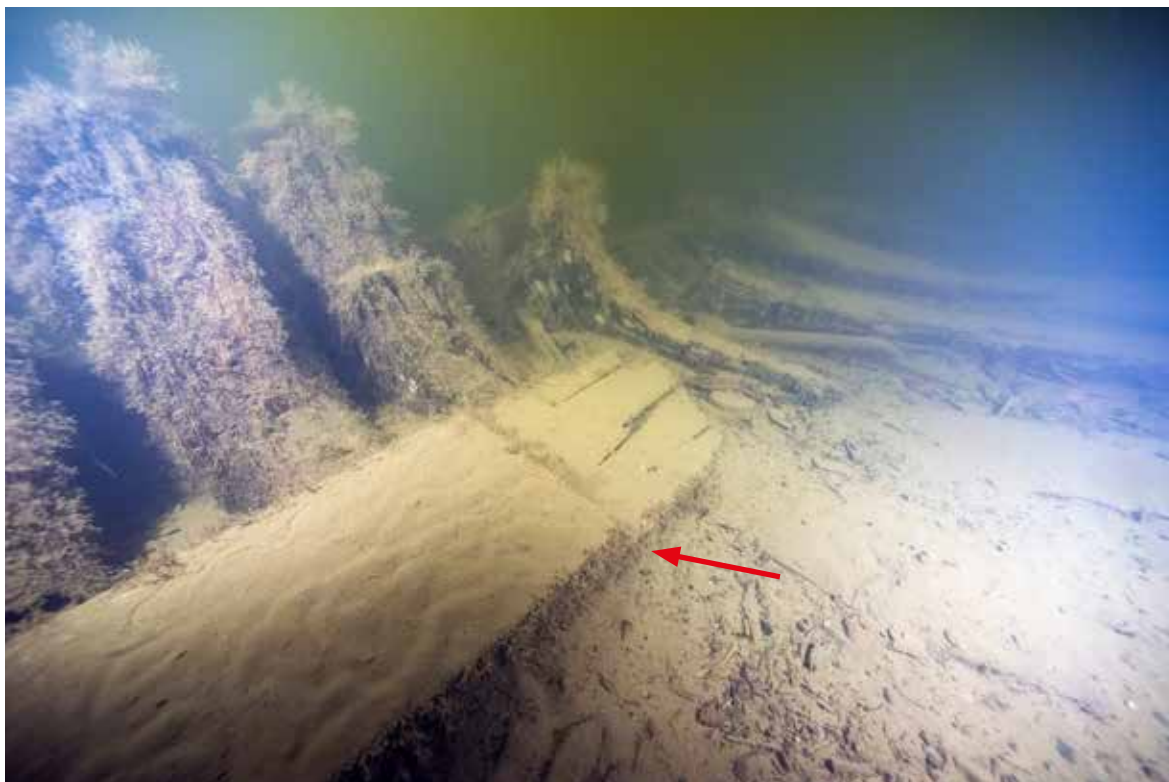
**FIGUR 7.** Innergärningsplankan sitter till synes i sitt ursprungliga läge. Notera lasken (skarven) som markeras med den röda pilen. Foto: Jim Hansson, SMTM. Digitalt museum: Fo223530.

En lask i bordläggningen visar på att fören vetter mot dagens kaj på Skeppsholmen. Ingen förstäv påträffades som avgränsade fartyglämningen. Ett uppskattat område där skeppstimmer som kan härledas till där fartyglämningen slutar ligger cirka 10 meter från kajlivet.

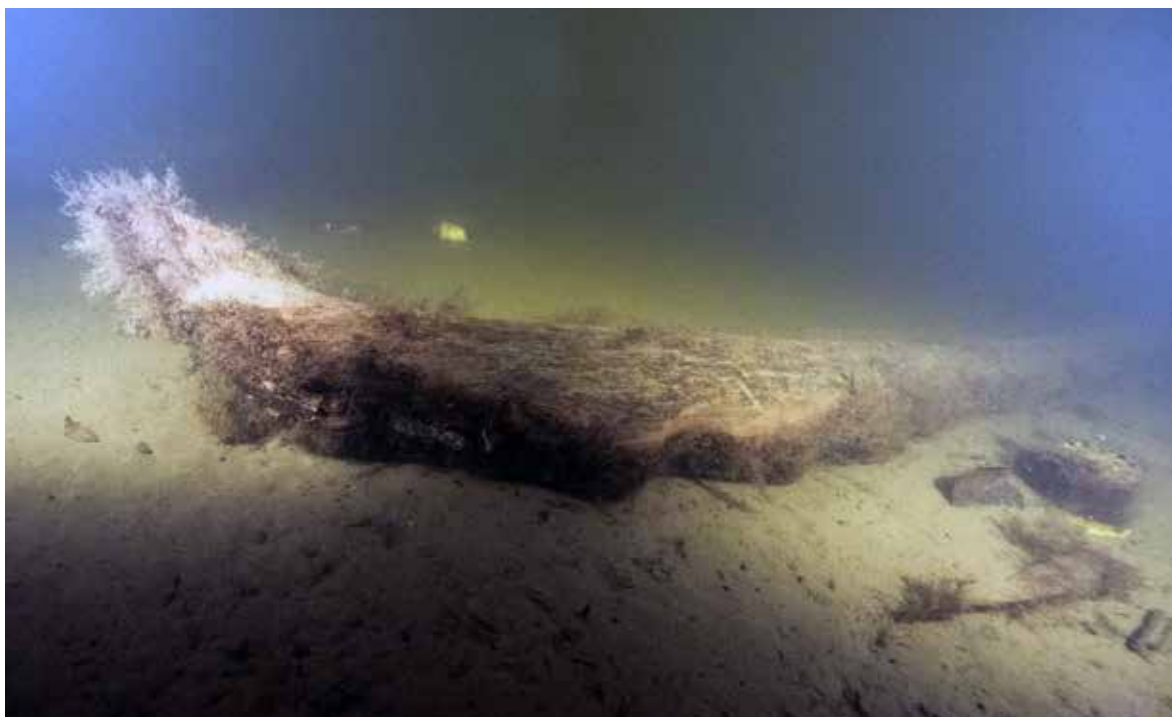
FIGUR 10. Bottenstock med våghål och klinkhak. Foto: Jim Hansson, SMTM. Digitalt museum: Fo223532.

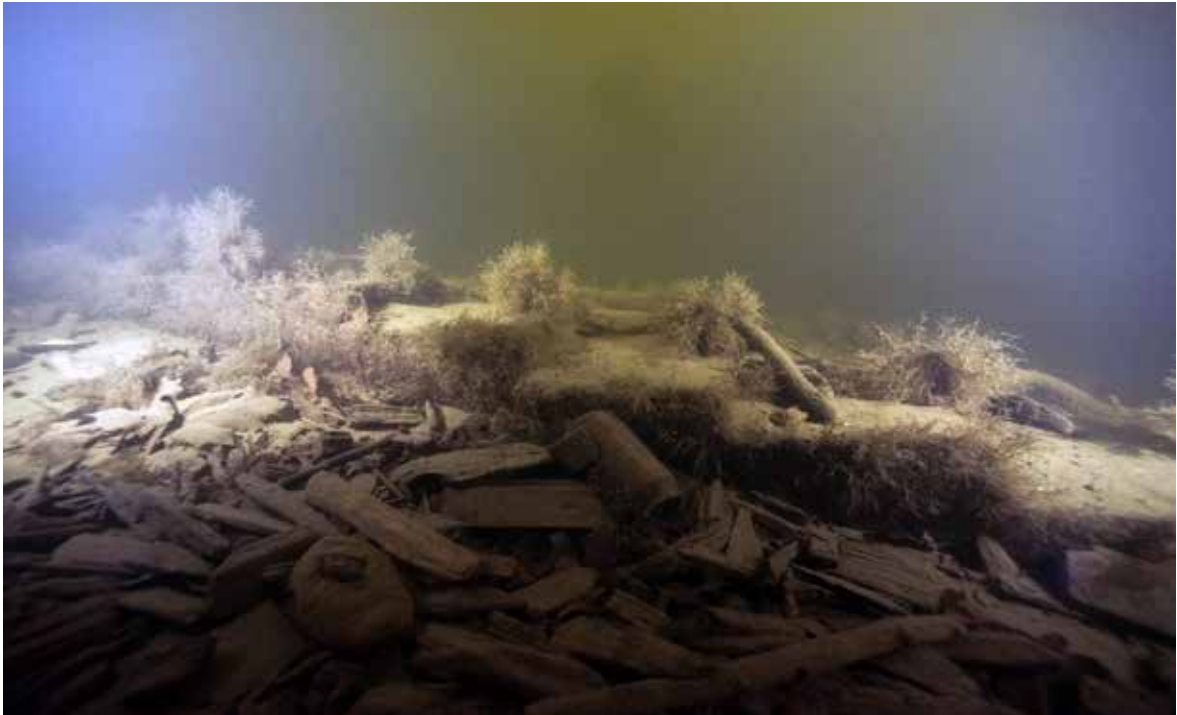
**FIGUR 11.** Ett spant med klinkhak. Notera det kraftiga kulturlagret av huggspån. Foto: Jim Hansson, SMTM.  
Digitalt museum: Fo223533.

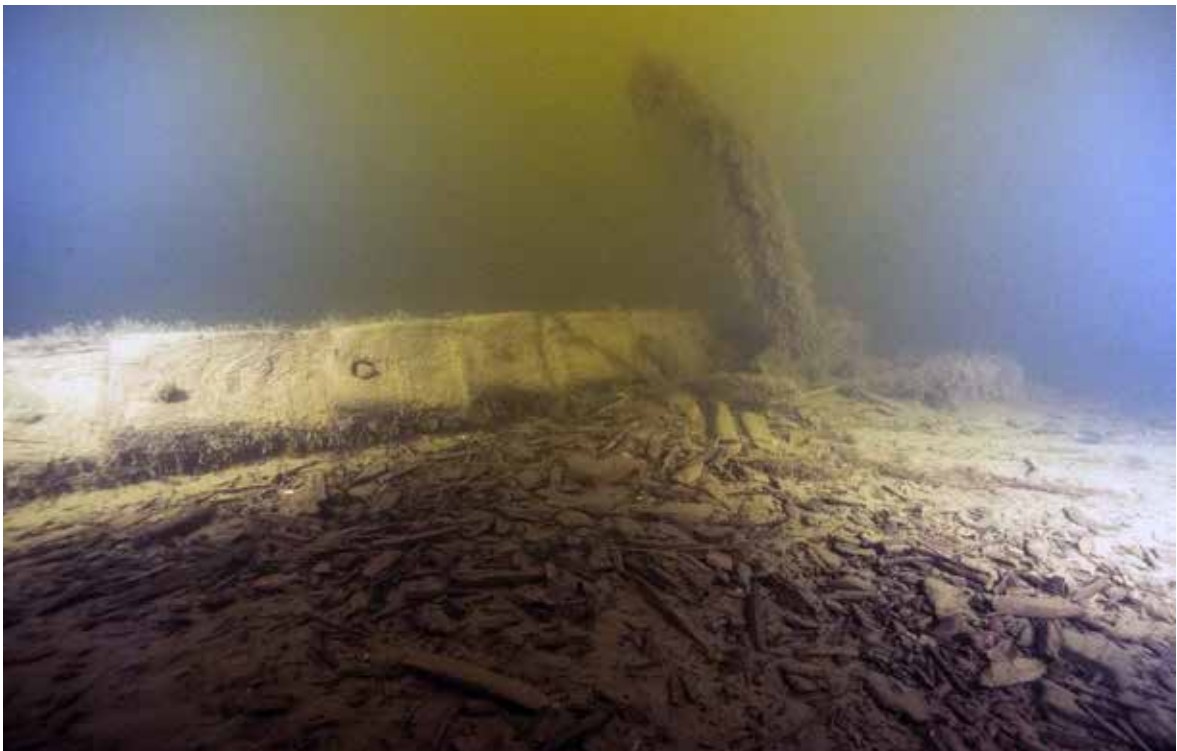
**FIGUR 12.** Ett spant med klinkhak. Notera det kraftiga kulturlagret av huggspån. Foto: Jim Hansson, SMTM.  
Digitalt museum: Fo223534.

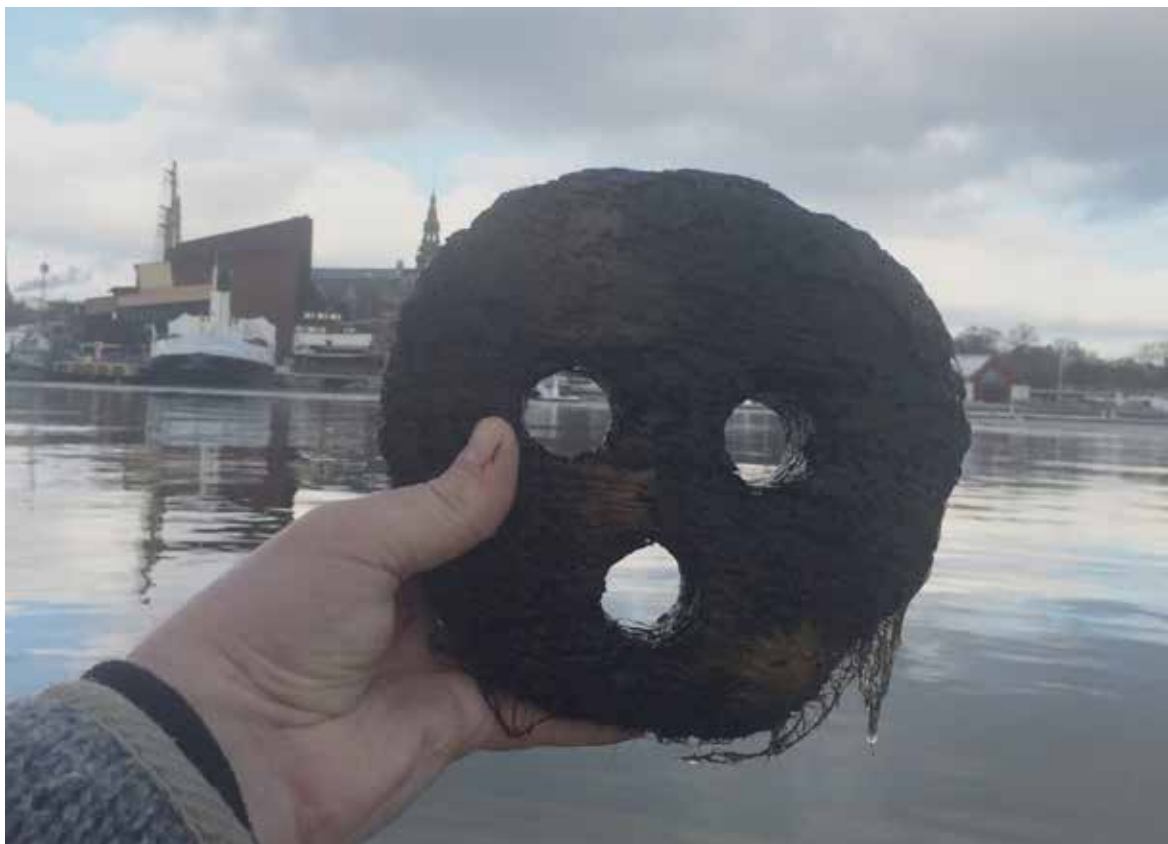
**FIGUR 13.** En intakt jungfru. Foto: Jim Hansson, SMTM. Digitalt museum: Fo223535.

Jungfrun mätte 18x17 cm i diameter och 6,5 cm på bredden. Hålen för repen är 3 cm i diameter. Jungfrun återdeponerades efter dokumentation.

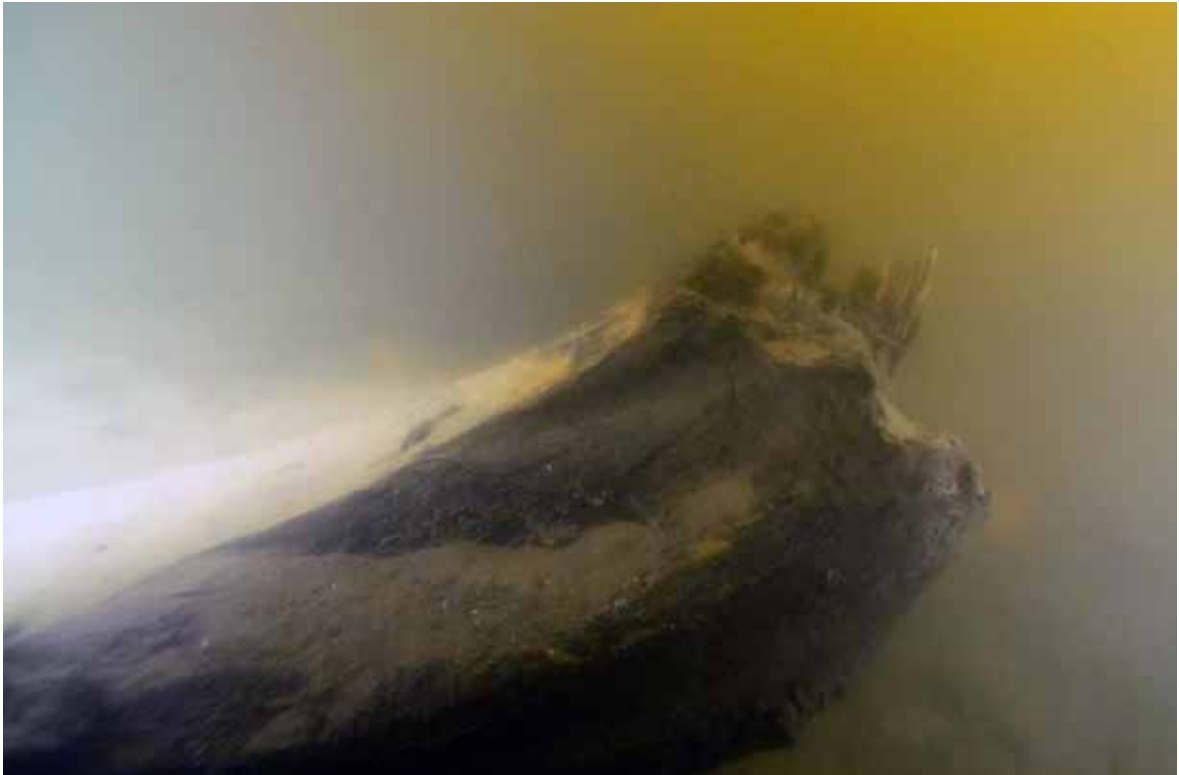
**FIGUR 15.** Ett spant är kraftigt spräckt och avbrutet. Foto: Jim Hansson, SMTM. Digitalt museum: Fo223536.

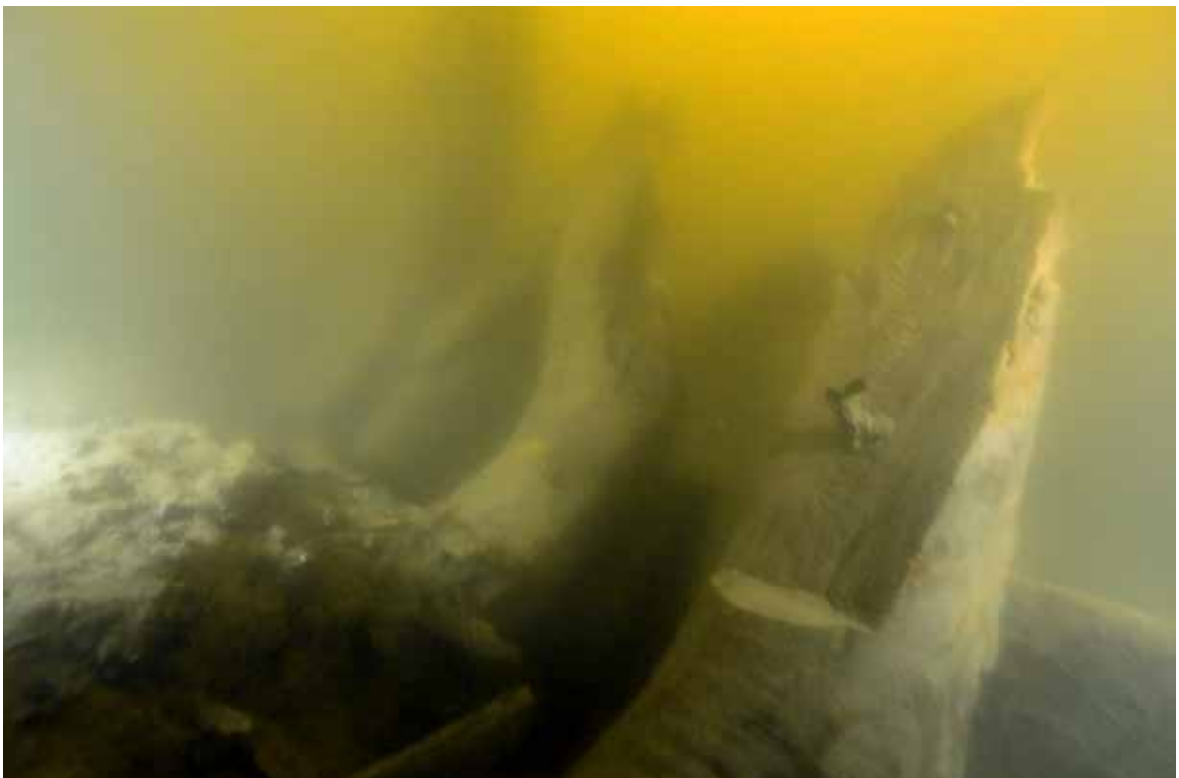
**FIGUR 16.** Spant har slitits loss från bottenstockarna och kulturlagret i vraket rörts om. Foto: Jim Hansson, SMTM. Digitalt museum: Fo223537.

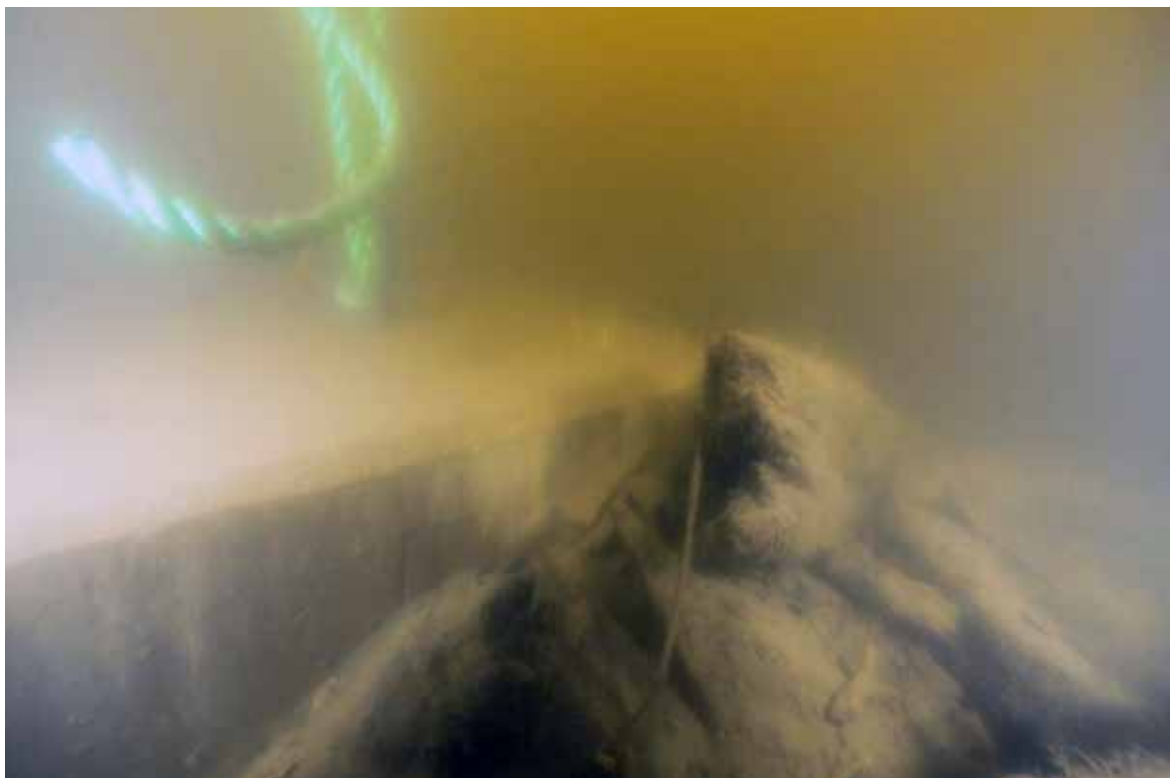
**FIGUR 19.** Från en annan vinkel av bojstenen ser man hur djupt den tryckts ned i vraket. Foto: Jim Hansson, SMTM. Digitalt museum: Fo223540.

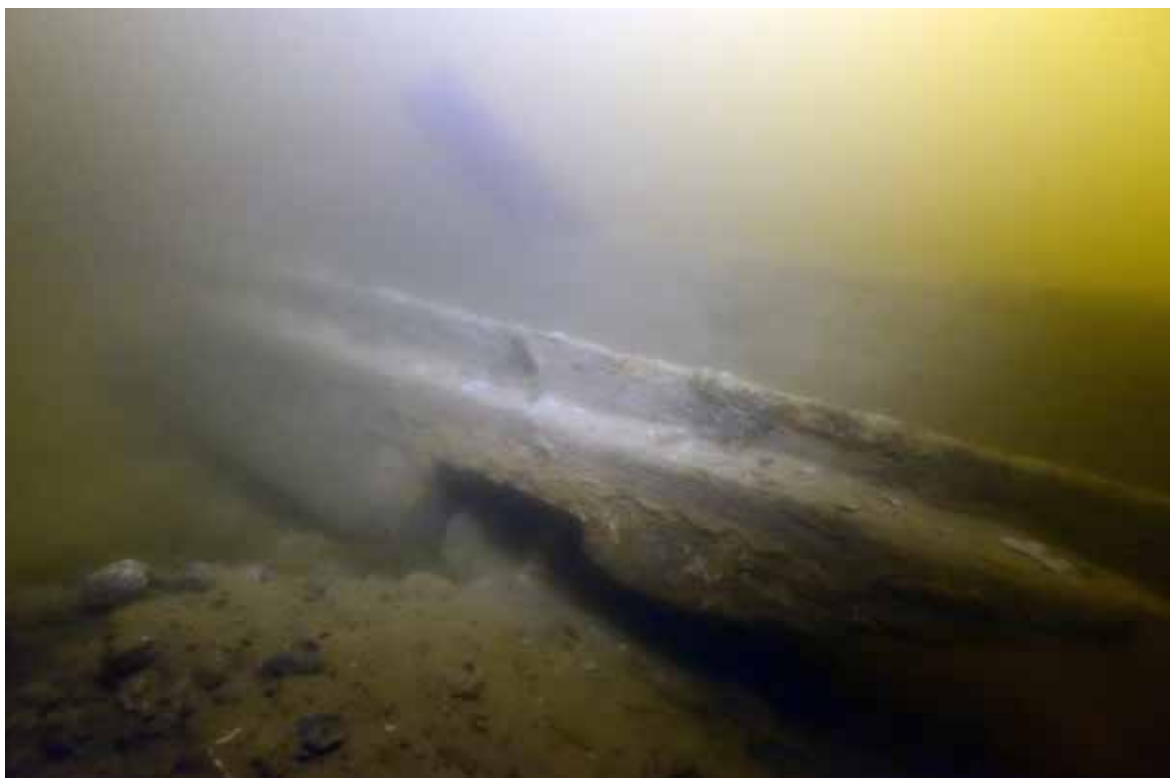
På grund av att bojstenen uppenbarligen fastnat i skrovet då den förflyttats har den lyft upp det samma och nu tittar även delar av kölen fram ovan sedimenten, vilken inte var synlig tidigare.

**FIGUR 20.** I det förliga partiet som främst skulle undersökas var delar av den nu förstörda kölen synlig. Den hade lyfts upp av bojstenen och sitter inte på sin ursprungliga plats. Foto: Jim Hansson, SMTM. Digitalt museum: Fo223541.
