VRAK – MUSEUM OF WRECKS
ARKEOLOGISK RAPPORT 2021:6

KYRKVIKEN I JÄRLASJÖN

MARINARKEOLOGISK UTREDNING, ETAPP 2

L2019:4388 INOM SICKLA-ÖN 40:12
NACKA SOCKEN
NACKA KOMMUN
STOCKHOLMS LÄN

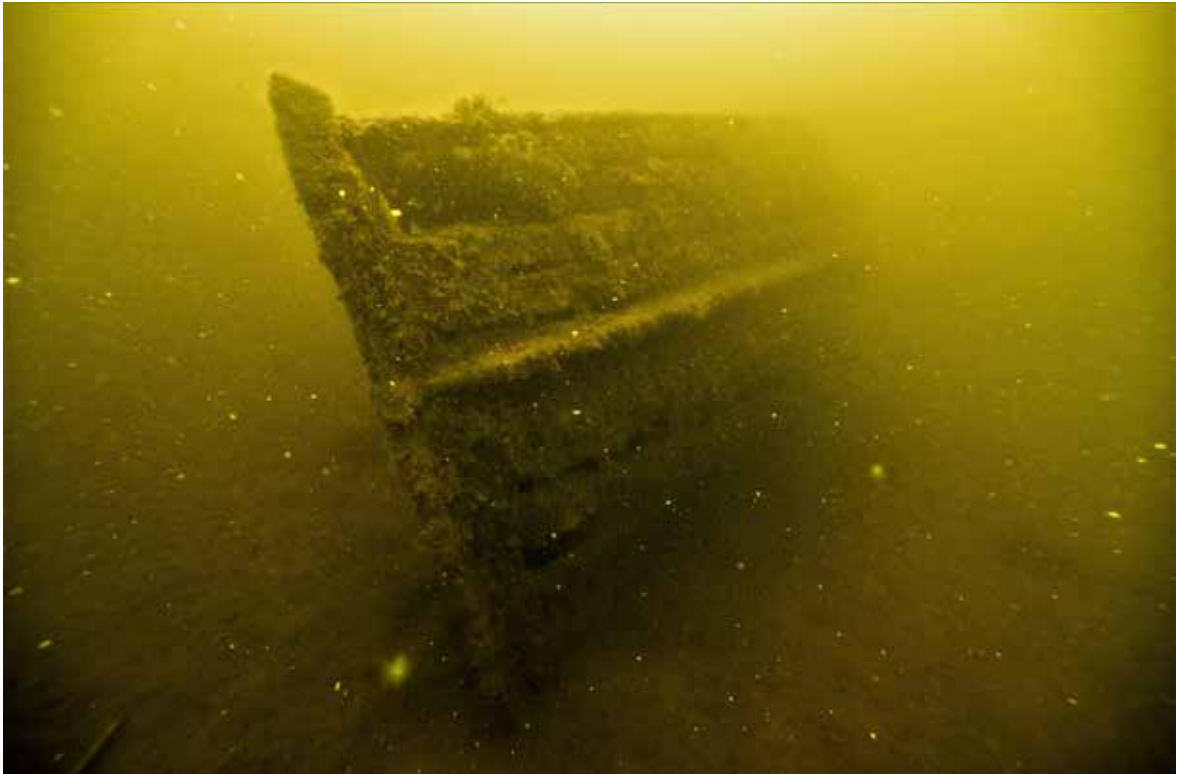
Motorbåten har en platt akterspegel, med genomföringar i metall, troligen avgasrör och/eller kylvattenintag för en inombordsmotor (fig. 3). Fören är rak och spetsig (fig. 4) och det finns ett förligt 2 meter långt däck med två luckor och en ruff under. I mitten finns en sittbrunn och längst i aktern ett litet akterdäck, med rodermekanismen synlig under det delvis trasiga däck.

FIGUR. 3. Aktern. Foto: Marco Ali, SMTM, (Digitalt museum Fo223522).

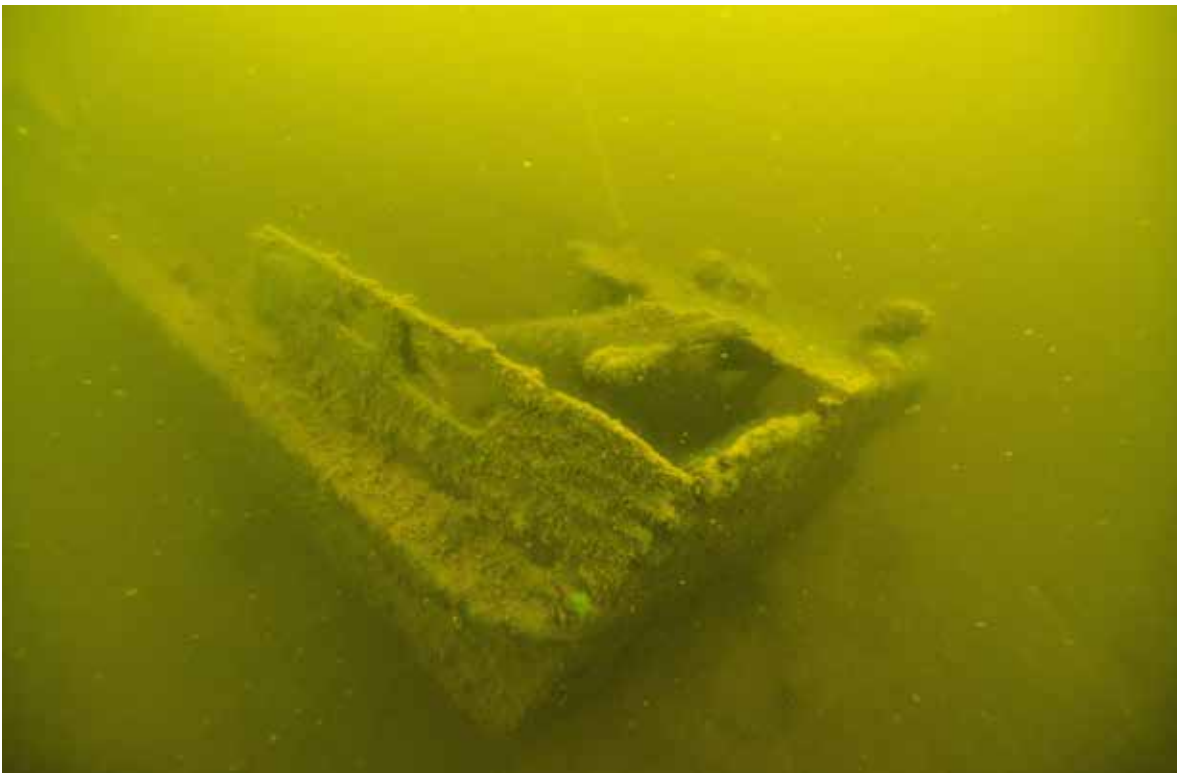
FIGUR. 4. Förstäven. Foto: Marco Ali, SMTM, (Digitalt museum Fo223523).

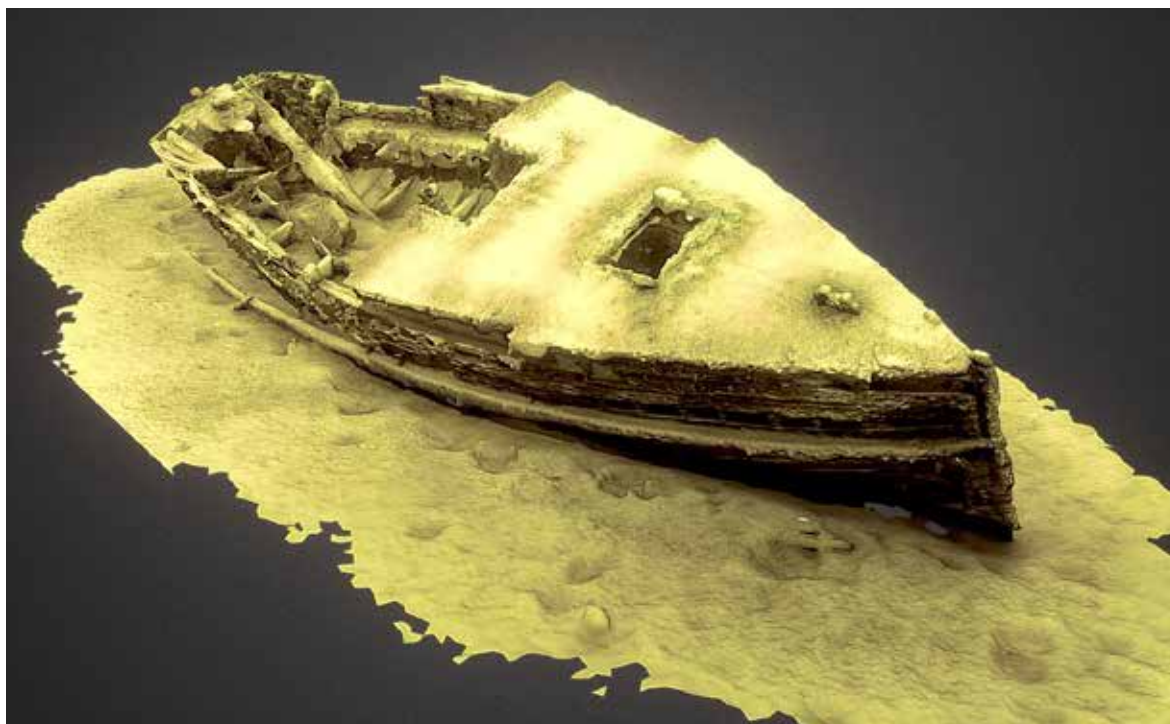
Möjligtvis är det en mindre båt av "Petterssontyp", då mått och karakteristika stämmer med denna båttyp (Se fig. 5 och 6).

FIGUR 5. En 3D-modell (fotogrammetri) av L2019:4388 i Järlasjön, sedd från fören och styrbords sida.
Foto och modell: Jim Hansson, SMTM, (Digitalt museum Fo223524).
