VRAK – MUSEUM OF WRECKS  
ARKEOLOGISK FÖRUNDERÖKNING 2021:9

# LYCKEBYFJÄRDEN

## SPÄRRANÖRDNINGAR OCH FARTYGSLÄMNINGAR

L1978:1909, L1978:4729, L1978:4774, L1978:4814, L2019:452,  
L2019:456 OCH L2021:3779

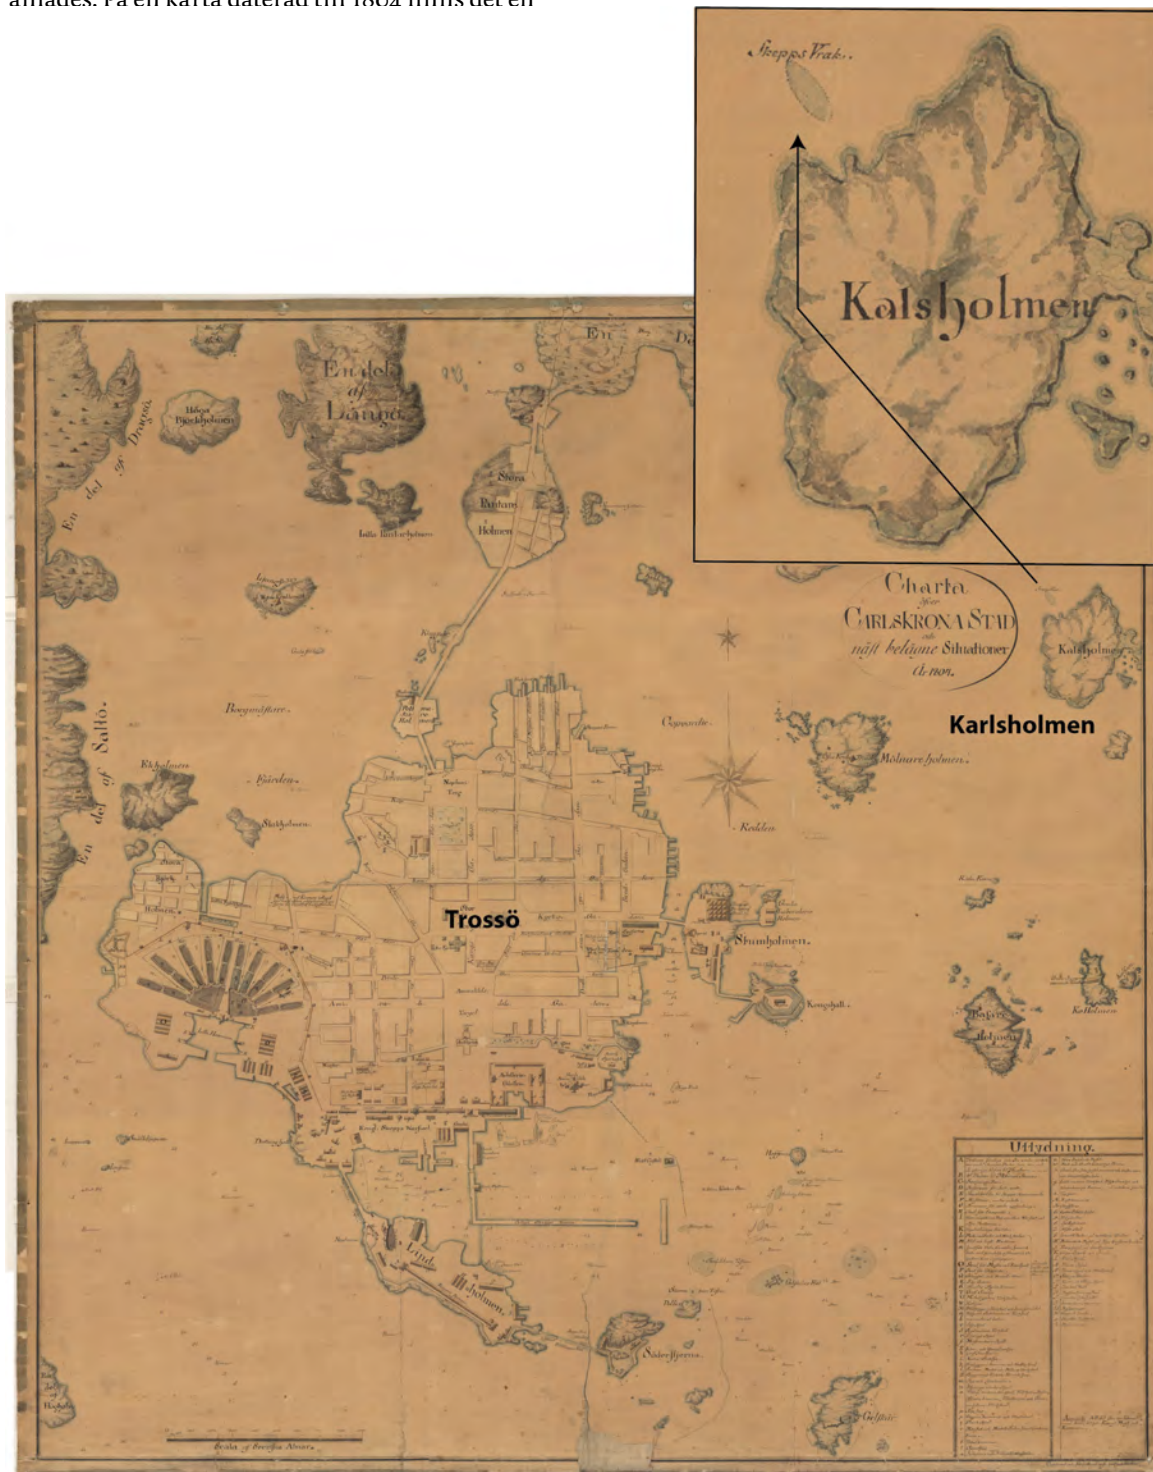
**FIGUR. 4** Karta från 1804 där en vrakmarkering finns vid Karlsholmens nordvästra sida.  
Källa: 0424karlskrona327b. Krigsarkivet. Bearbetad av: Jim Hansson, SMTM.

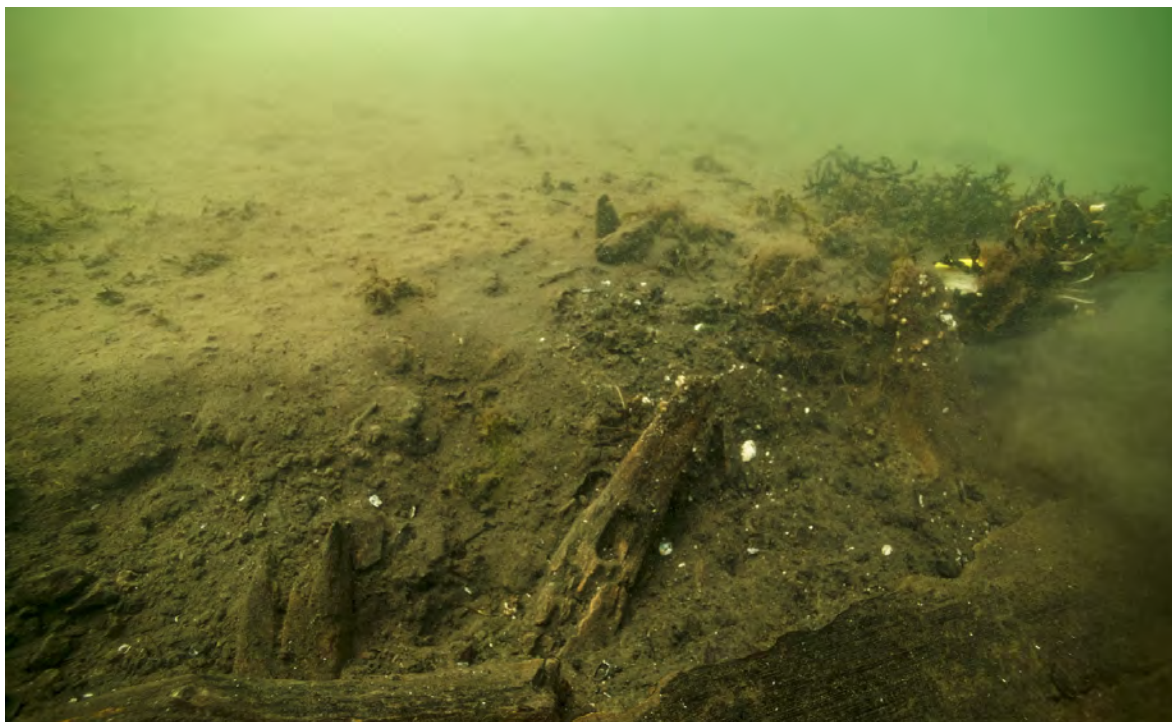
**FIGUR 7.** I bildens nedre kant syns fragmenterade spant och innergarnering. I bildens övre mitt, syns tre eroderade pålar i spärranordningen L1978:4729. Foto: Mikael Fredholm, SMTM. (Digitalt museum: Fo223582).

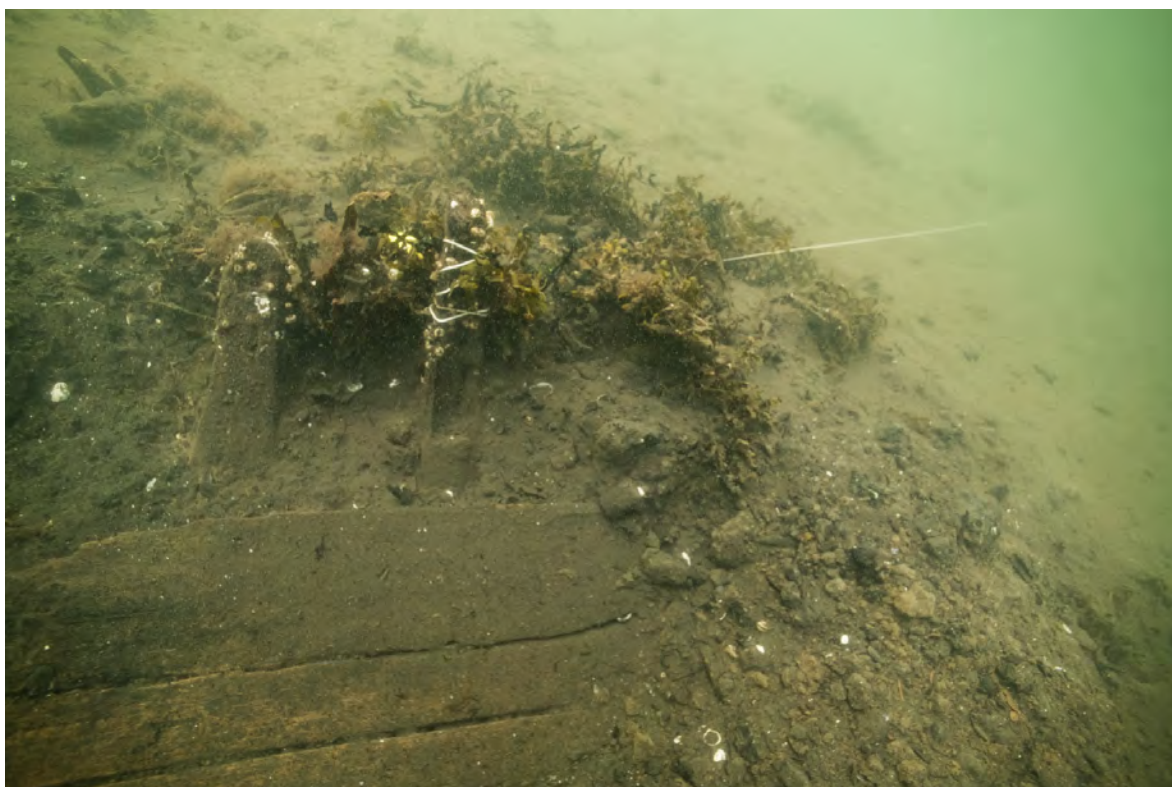
**FIGUR 8.** Innergarneringen sitter på sin ursprungliga plats. I en av de två fragmenterade spanttopparna sitter söklinan från dykningen fäst, och går mot påradens riktning på spärranordningen L1978:4729. Foto: Mikael Fredholm, SMTM. (Digitalt museum: Fo223583).

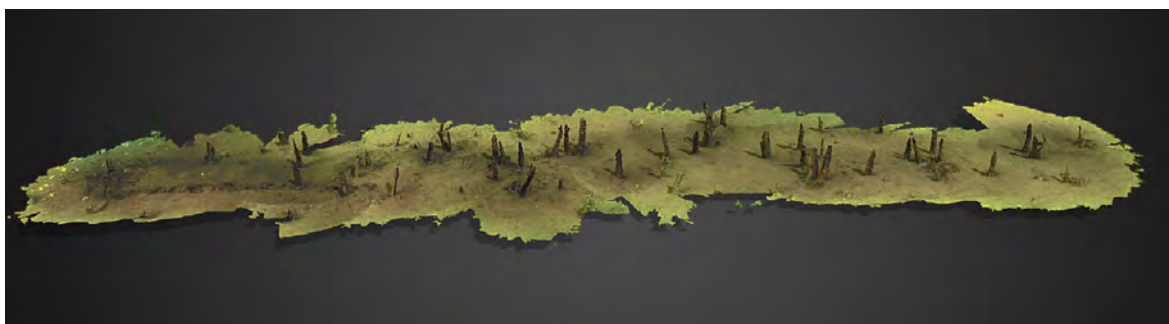
**FIGUR 13.** 3D-modellen visar en del av L2021:3779, med sammansättningen av pålar i anläggningens fulla bredd. Foto: Jim Hansson, SMTM. (Digitalt museum: Fo223586).

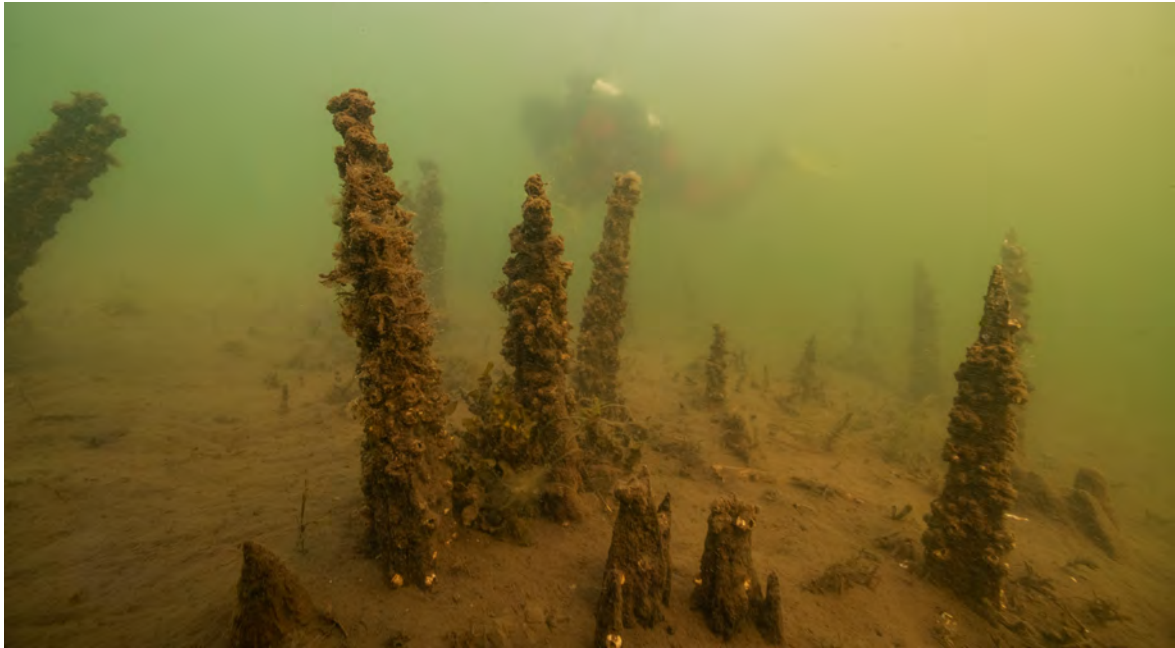
**FIGUR 15.** Bilden visar sammansättningen av pålar på en del av L2021:3779. I bilden är de flesta radialspräckta ektimmer. Foto: Jim Hansson, SMTM. (Digitalt museum: Fo223588).

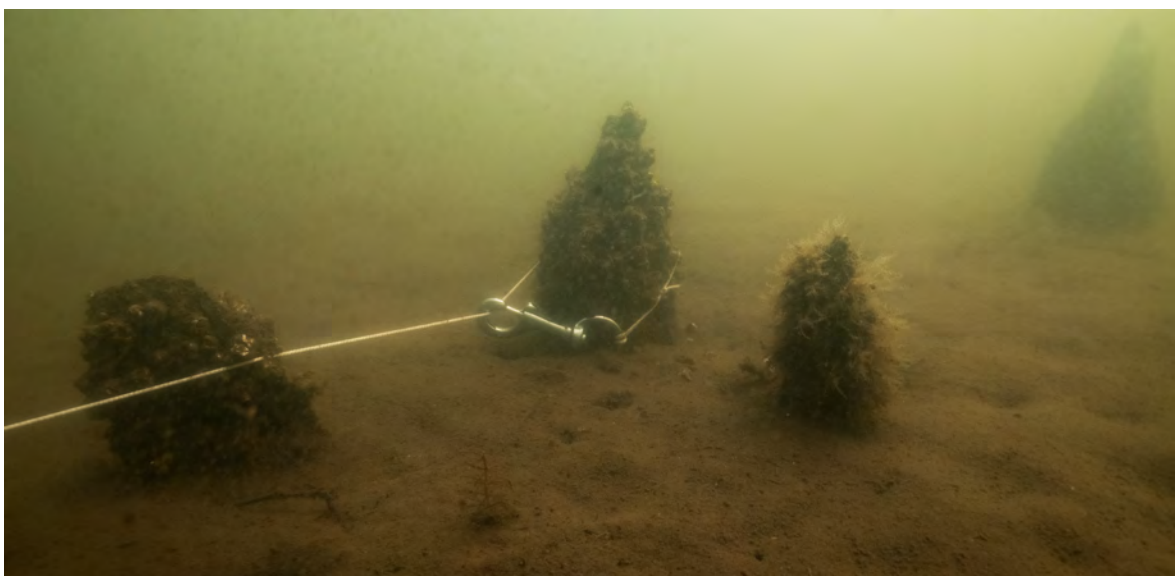
Linor användes för att hitta avgränsningen i spärrans bredd (fig. 16).

**FIGUR 16.** En tunn, lätt lina med rulle användes för att söka av och avgränsa spärranordningarna. Foto: Jim Hansson, SMTM. (Digitalt museum: Fo223589).

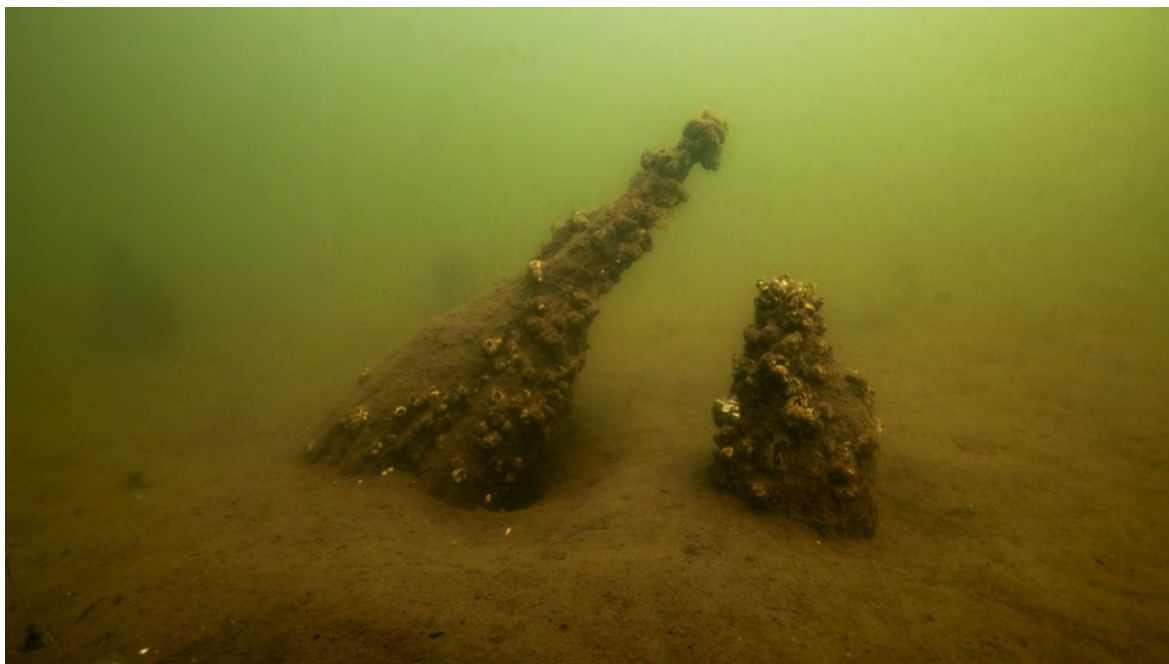
**FIGUR 17.** Två pålar av ek. Den lutande kan i dålig sikt mycket väl ha misstagits för en eroderad skeppsdela.

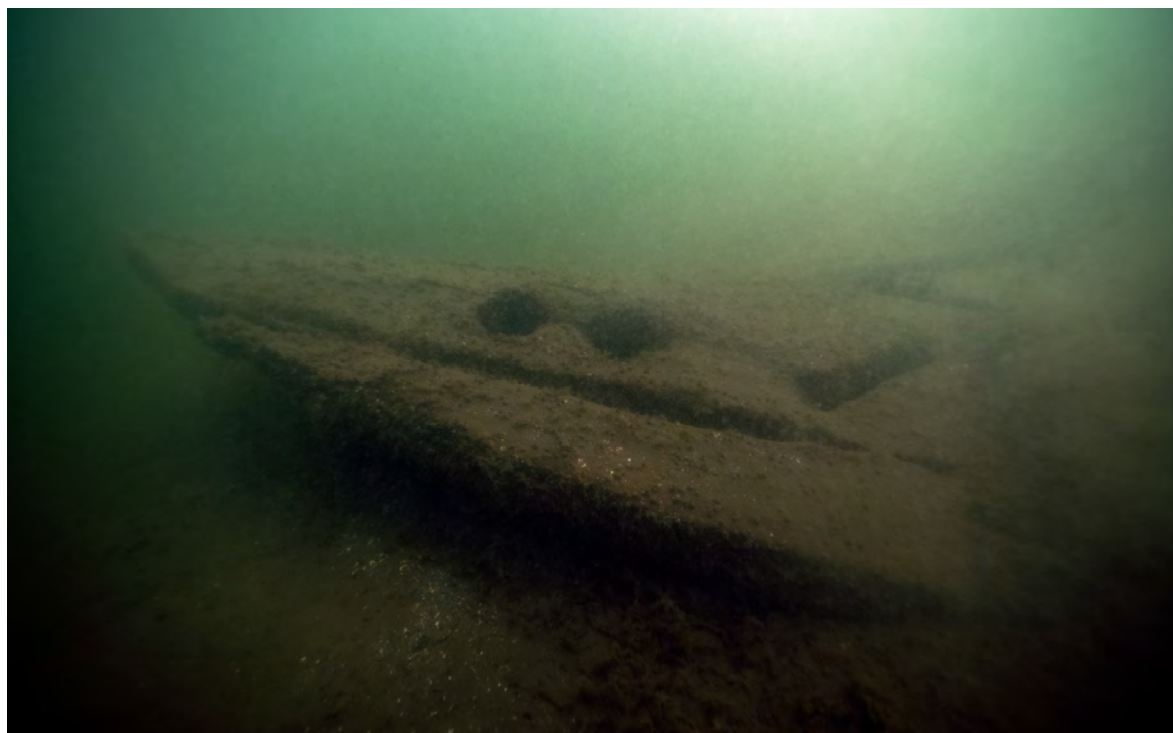
Den bevarade, synliga delen av förstäven mäter 220 centimeter på längden och 65 centimeter på bredden. De två hålen mäter 17 centimeter i diametern och det rektangulära urtaget 40 centimeter på längden och 7 centimeter på bredden. Sannolikt har dessa urtag haft som syfte att genom tross hålla fast ett bogspröt. Av vinkeln att döma samt stävens form är det sannolikt att bogsprötet haft en relativt kraftig vinkel uppåt.

**FIGUR 20.** Förstäven ligger lös på botten framför fören. Stäven är svagt böjd och sedan spetsig mot slutet. Notera hålen och det rektangulära hålet. Dessa har haft förbindningar i form av tross som hållit det ovanpåliggande bogsprötet på plats. Foto: Jim Hansson, SMTM. (Digitalt museum: Fo223591).

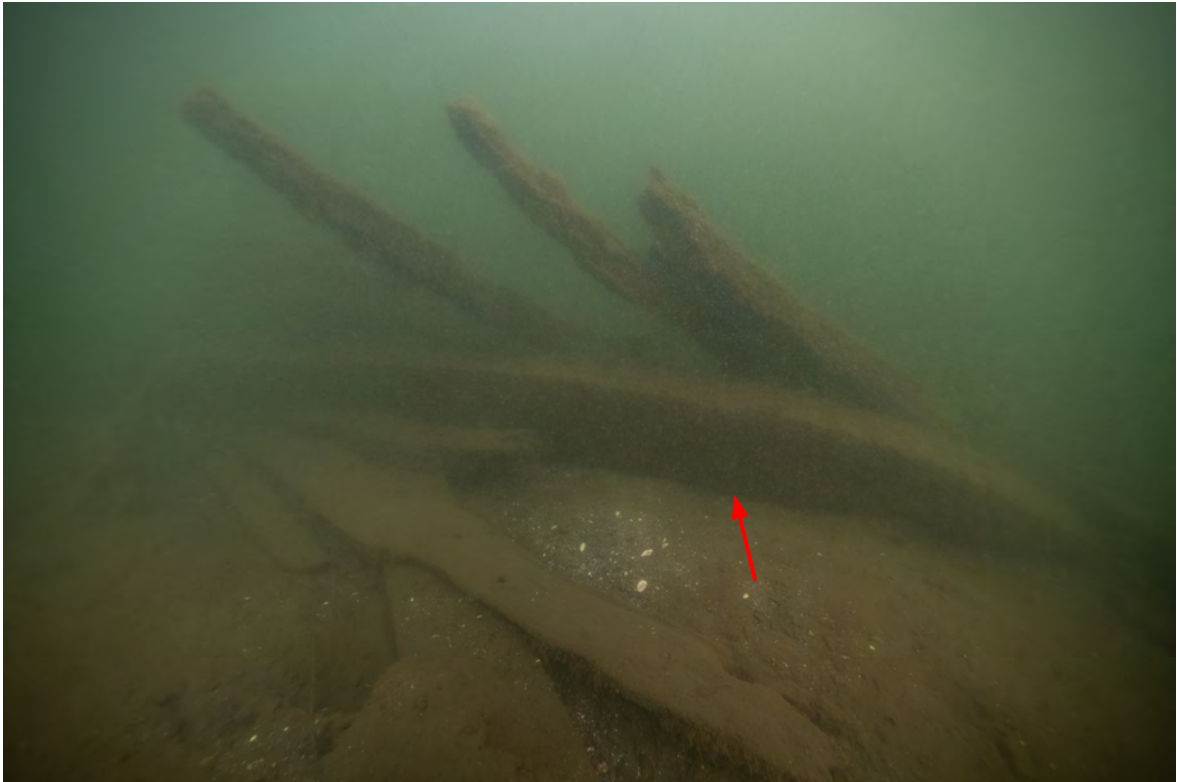
**FIGUR 21.** Bogbandet (röd pil) ser ut att ha lossnat och ramlat snett inåt. Precis nedanför påträffades den om kullfallna förstäven. Foto: Jim Hansson, SMTM. (Digitalt museum: Fo223592).

Ett av bogbanden påträffades i fören. Den låg inte i sitt ursprungliga läge utan har lossnat och ligger precis nedanför platsen där den bör suttit. Formen på visar på en mycket trubbig för (fig. 21).

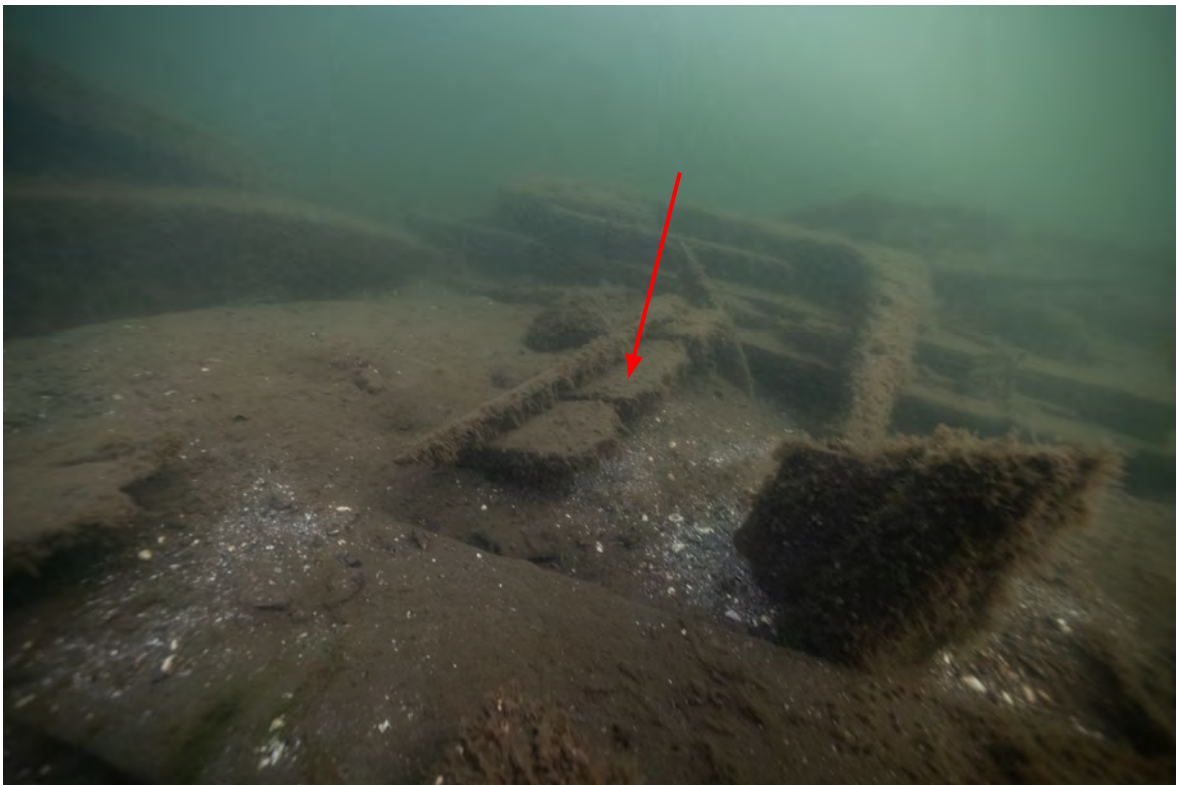
**FIGUR 22.** Delar av det bevarade däck (röd pil) tittar fram under bogbandet som skymtar till vänster i bild. Foto: Jim Hansson, SMTM. (Digitalt museum: Fo223593).

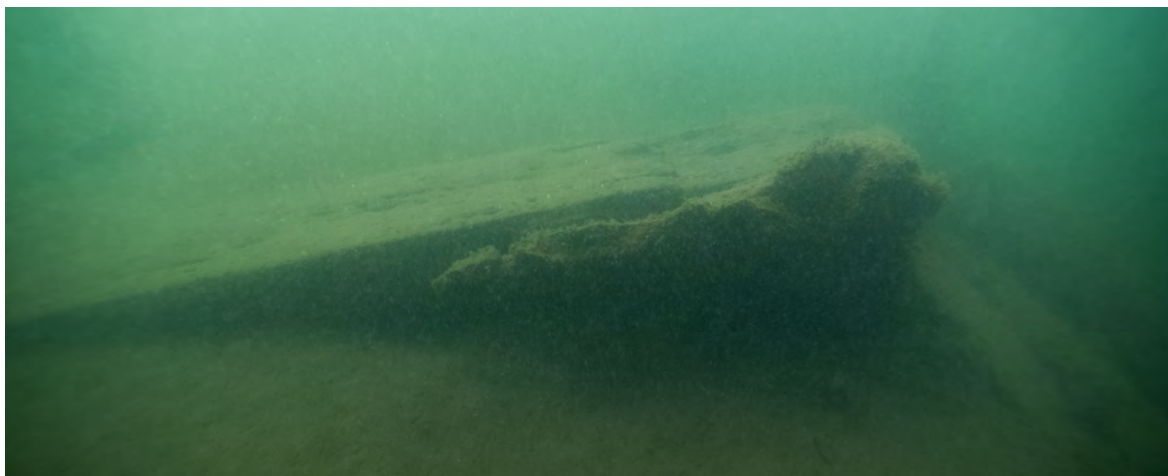
**FIGUR 23.** Däcksbalkarna pekar snett ned i dyn. Foto: Jim Hansson, SMTM (Digitalt museum: Fo223594).

karna som ligger snett ner i sedimenten mot styrbord och inte kunde mätas i sin fulla längd (fig. 23).

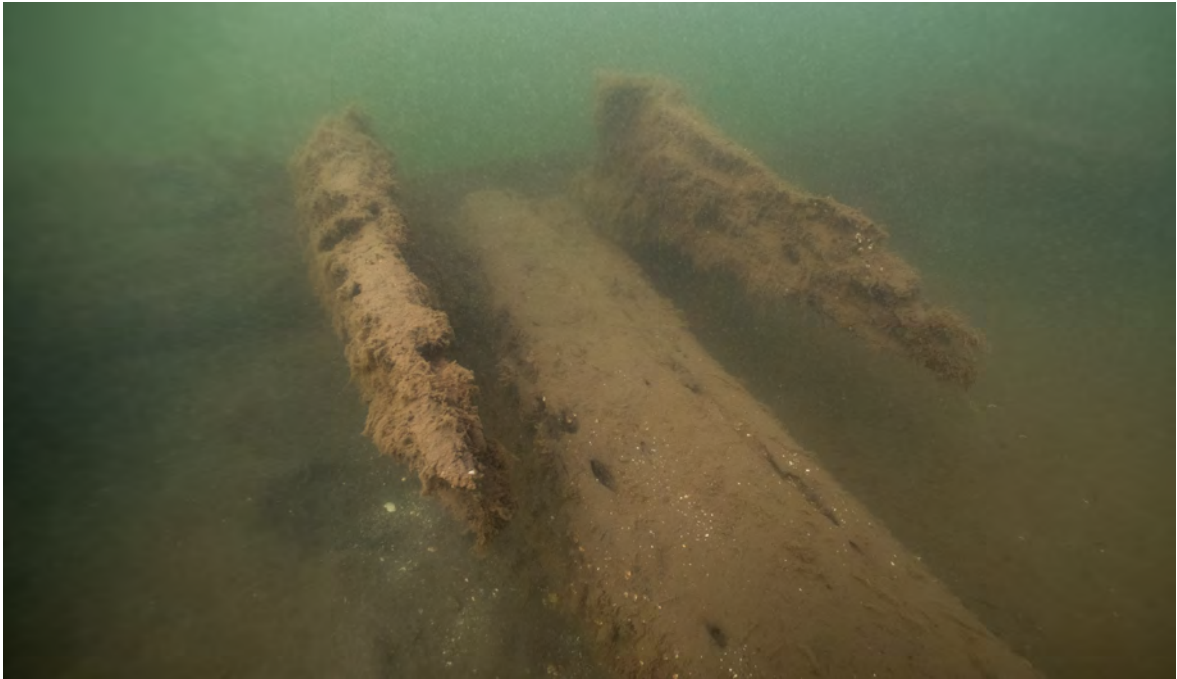
**FIGUR 24.** Två knän och en däcksbalk. I bakgrunden, till vänster i bild, kan man skymta innergarneringen som är kraftig i sitt utförande. Till höger syns ytterligare ett knä. Foto: Jim Hansson, SMTM. (Digitalt museum: Fo223595).

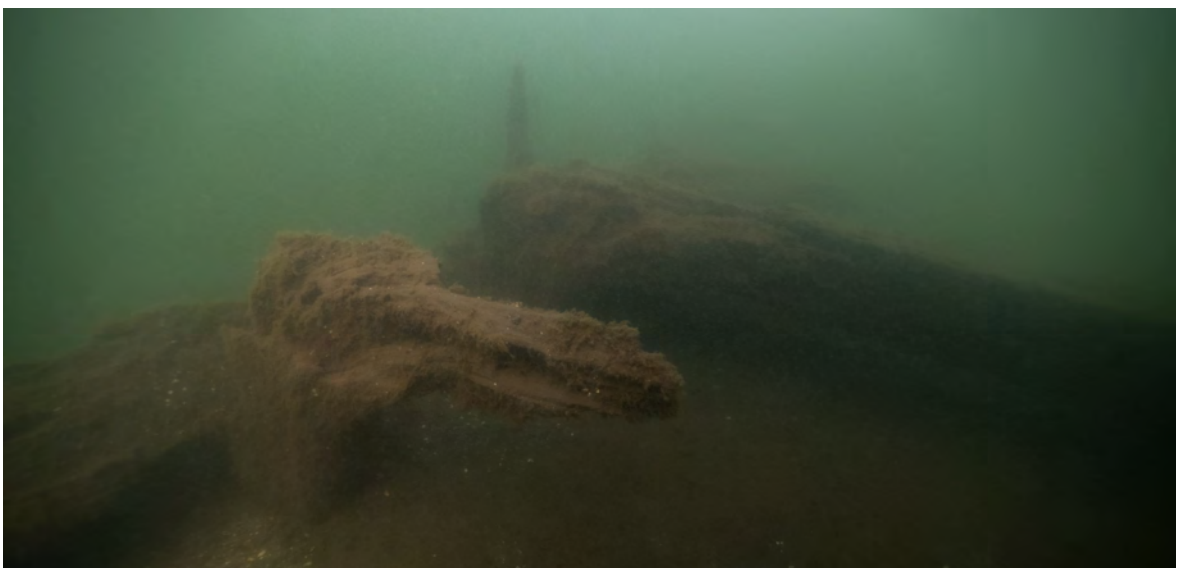
åtminstone på två ställen se ett ensamt knä utan närliggande balk (fig. 25).

Om det är spår från en eventuell modifiering eller om det kanske är spår efter en eventuell bärgning är klart. Det kan lika gärna vara en slump, att balkarna avlägsnats av okänd anledning vid senare ankring i

**FIGUR 25.** Ett knä utan däcksbalk. Foto: Jim Hansson, SMTM. (Digitalt museum: Fo223596).

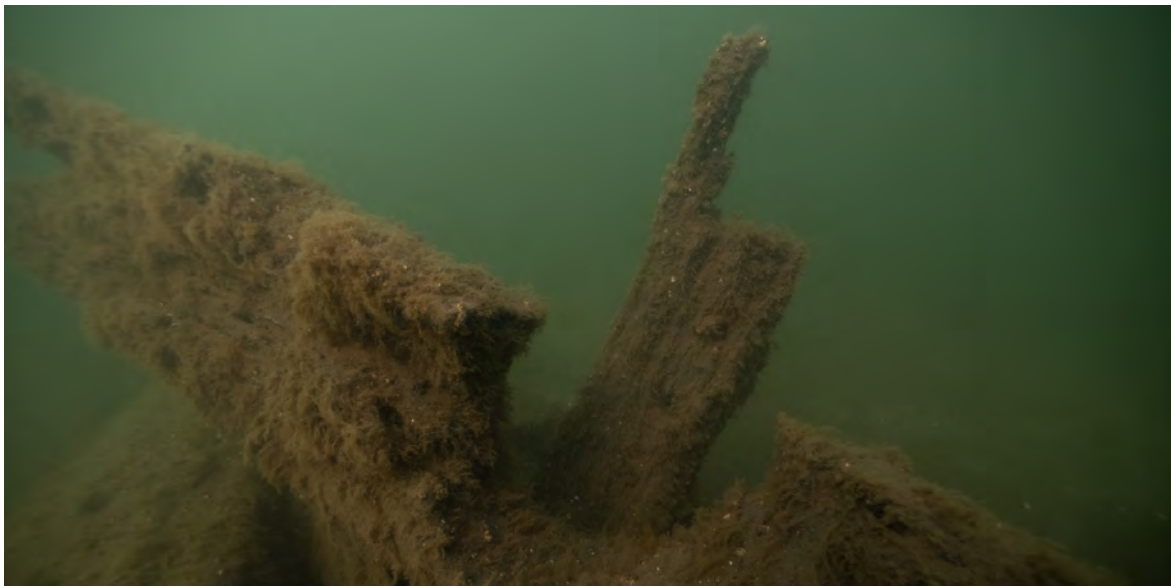
**FIGUR 26.** Ankarklys som påträffades på babordssidan. Foto: Jim Hansson, SMTM. (Digitalt museum: Fo223597).

vraket eller liknande. Detta gick inte att avgöra vid besiktningen. I fören påträffades ett ankarklys som fallit ned innanför det förliga partiet (fig. 26).

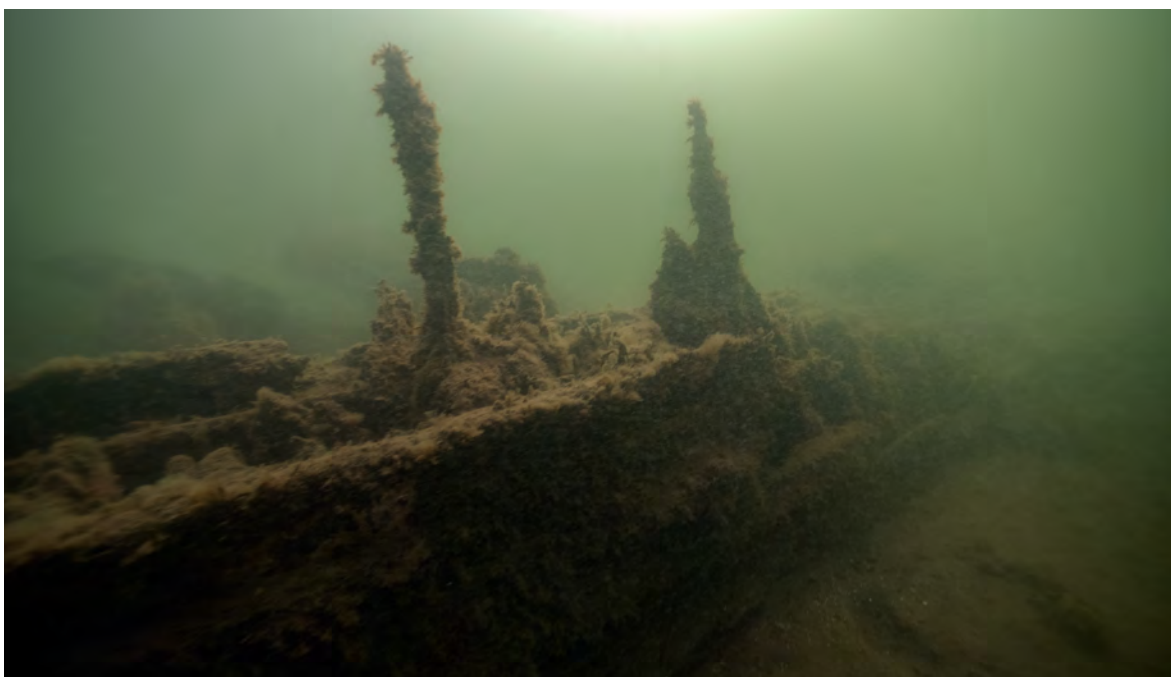
om som på babordssidan sitter på sin ursprungliga plats, men samtidigt försvinner ner i dyn. På skrovets utsida på babord sida kan man även här se att det förefaller vara stora delar av skrovet som är dolt i sedimenten. Skrovsidan är väldigt rak, vilket också indikerar att man är ungefär mitt på skrovet (fig. 27)

**FIGUR 27.** Babordssidan sedd utifrån mot aktern. Notera däcksbalkarna sittandes på sin ursprungliga plats på insidan till vänster. Foto: Jim Hansson, SMTM. (Digitalt museum: Fo223598).

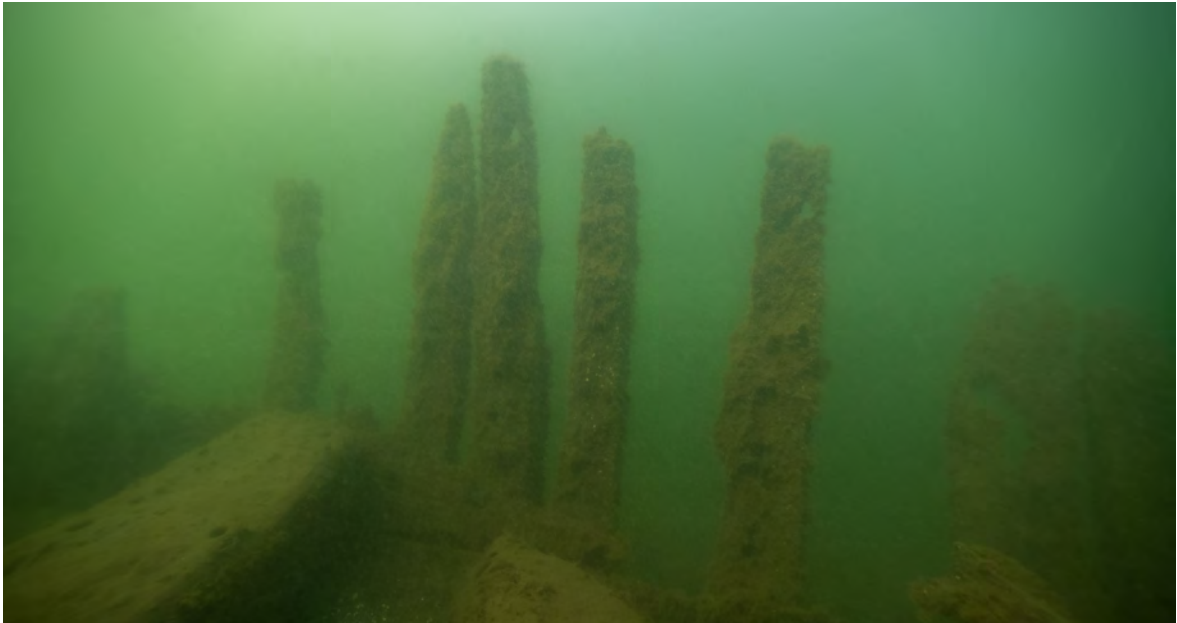
**FIGUR 28.** Spanten sticker upp cirka 1,5 meter och skvallrar om skeppets form. Notera däcksbalken till vänster samt innergarneringen bakom den. Foto: Jim Hansson, SMTM. (Digitalt museum: Fo223599).

På några ställen på babordssidan syns spant relativt välbevarade (fig. 28).

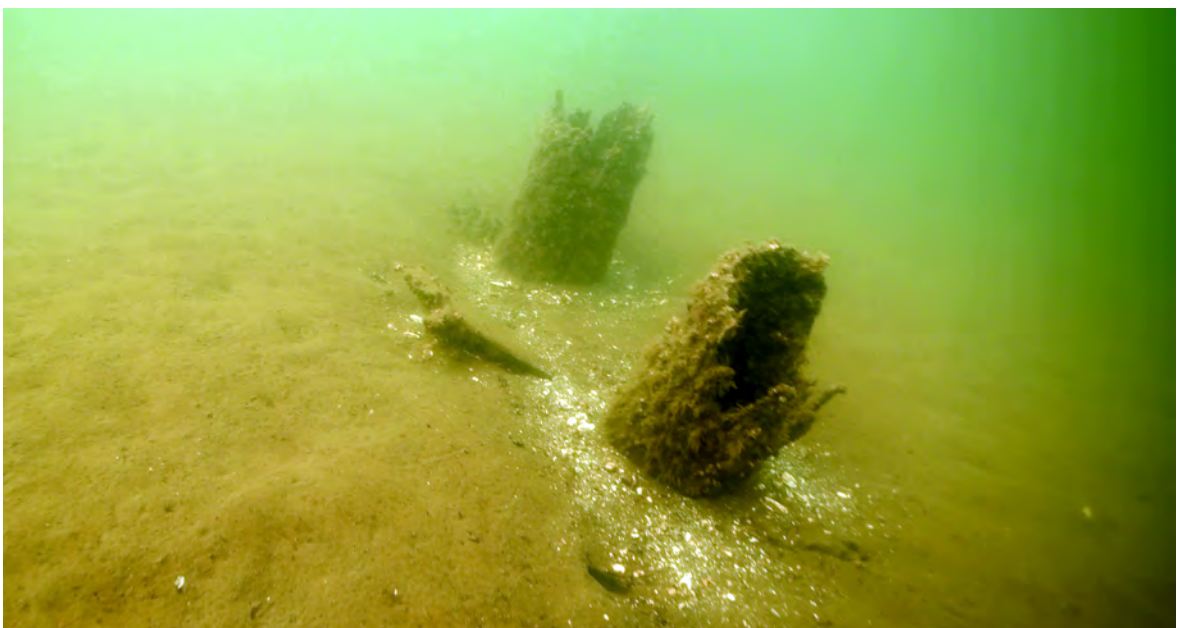
**FIGUR 29.** Ungefär midskepps påträffades två alpumpar. Foto: Patrik Höglund, SMTM. (Digitalt museum: Fo223600).

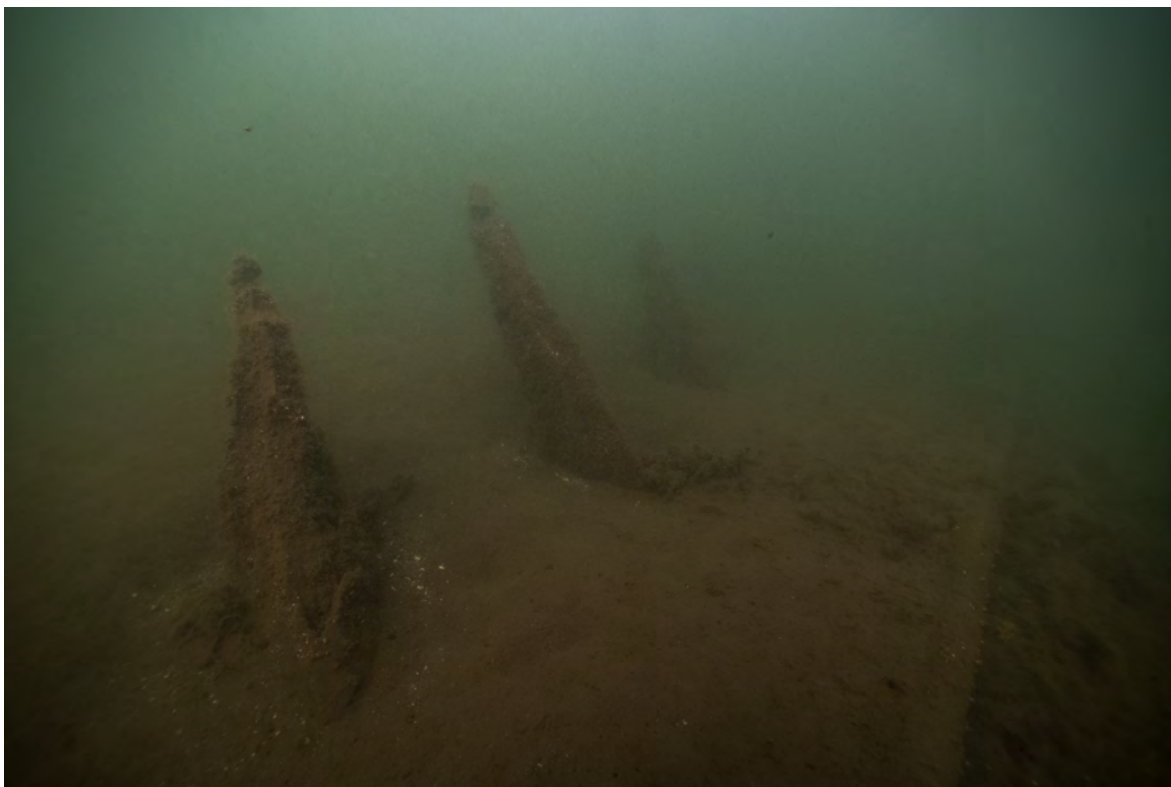
**FIGUR 31.** Några förmodade spant sticker upp ur dyn på styrbordssidan. Foto: Jim Hansson, SMTM. (Digitalt museum: Fo223602).

skrovet vara helt täckt av sediment. På enstaka ställen sticker dock skeppsdelar upp ur dyn (fig. 31).

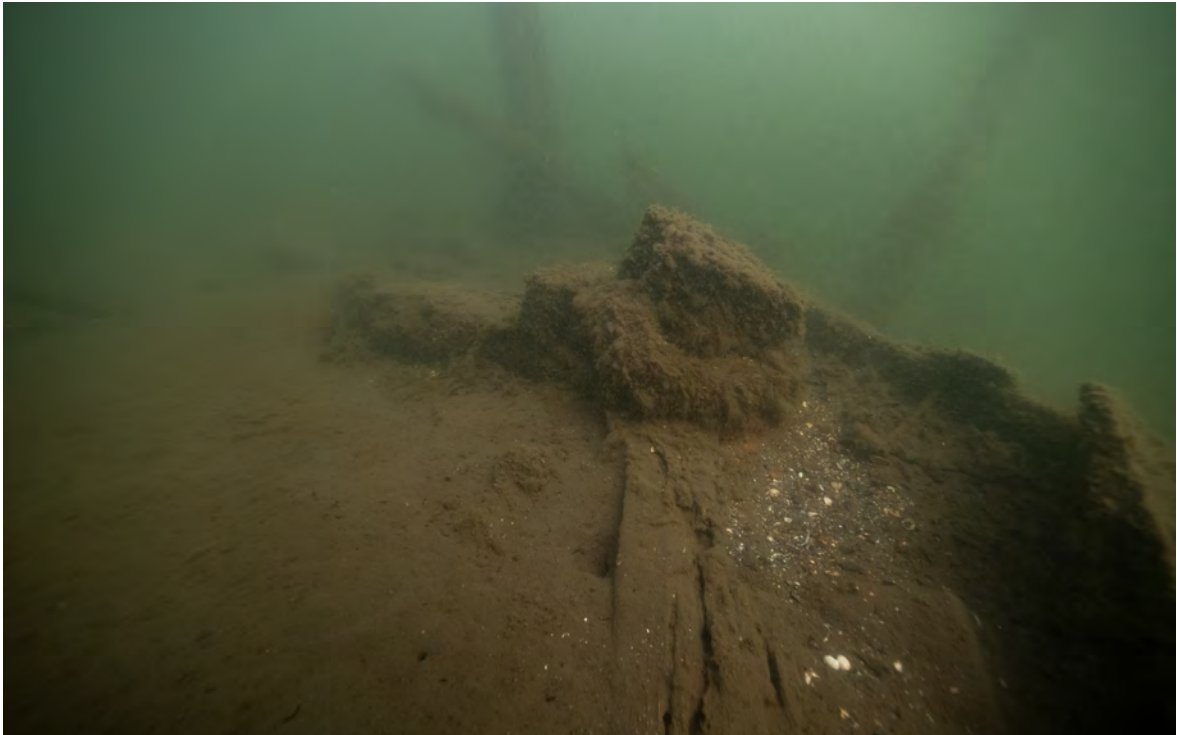
**FIGUR 32.** Delar av byssan ligger delvis synlig ovan sedimenten och är till synes sammanfogad med murbruk.  
Foto: Jim Hansson, SMTM. (Digitalt museum: Fo223603).

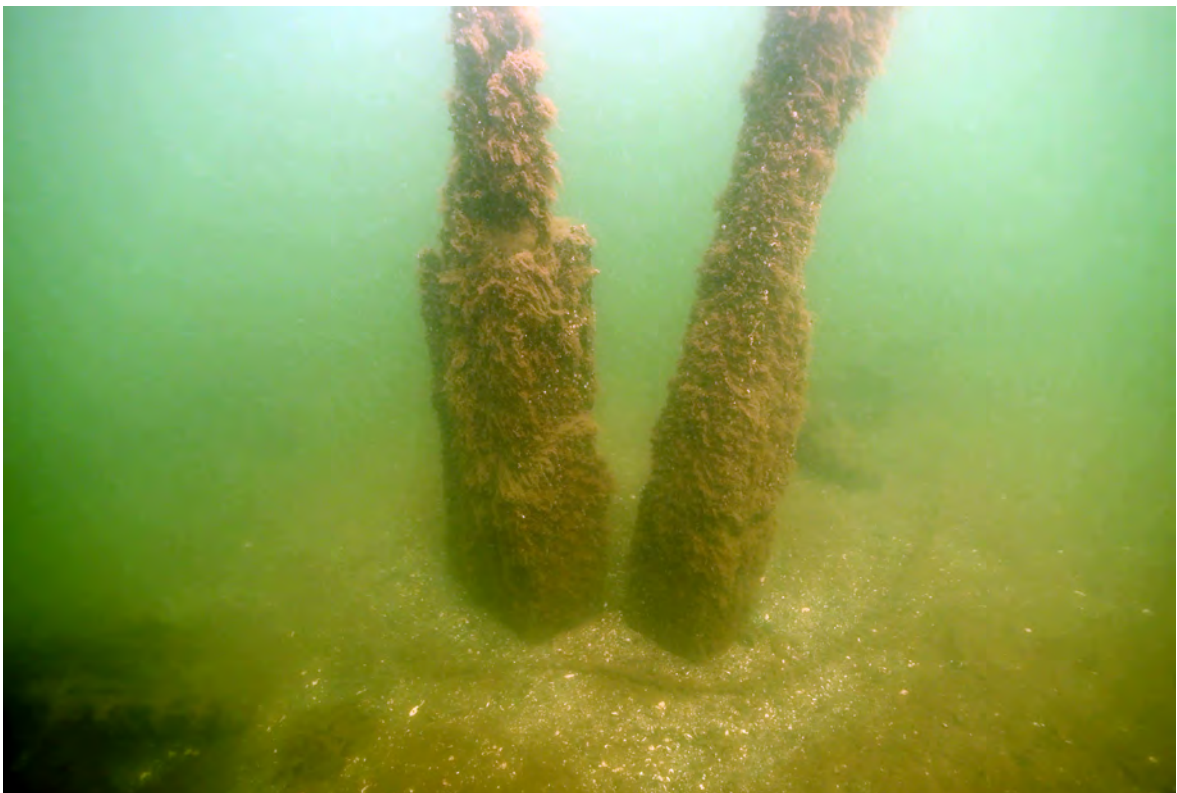
**FIGUR 33.** Akterstäven står till synes på sin plats. Osäkert om det är stäven som delat sig eller om det är fragment av rodret. Foto: Patrik Höglund, SMTM. (Digitalt museum: Fo223604).

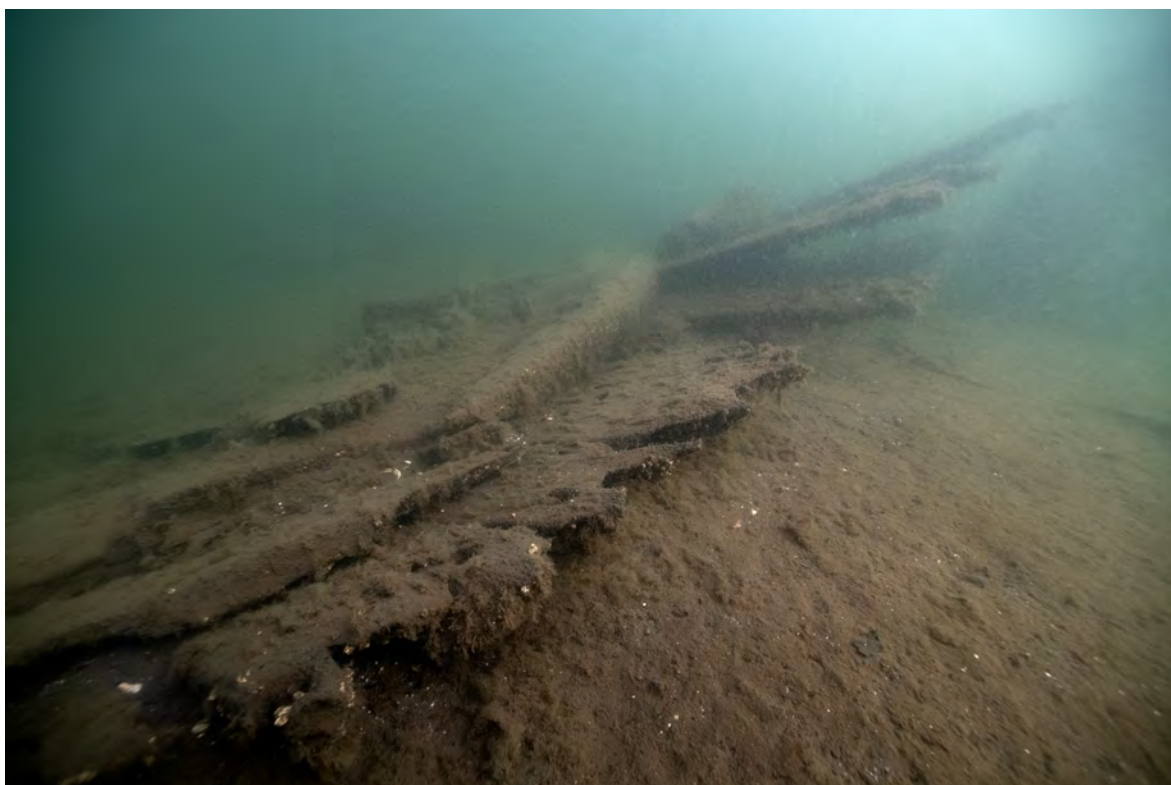
**FIGUR 34.** Bordläggningen är synlig och till höger i bild skimtar den lutande akterstäven. Foto: Jim Hansson, SMTM. (Digitalt museum: Fo223605).
