VRAK – MUSEUM OF WRECKS  
ARKEOLOGISK RAPPORT 2021:1

# HARGSHAMN

## ARKEOLOGISK UTREDNING

ÖSTHAMMAR SÖDERHARG 15:1, ÖSTHAMMAR SVINNÖ 6:1, BÖRSTIL 289 M.FL  
EDEBO-, HARG-, HÄVERÖ-, SINGÖ- SAMT BÖRSTILS SOCKNAR  
ÖSTHAMMAR - OCH NORRTÄLJE KOMMUN  
UPPSALA OCH STOCKHOLMS LÄN

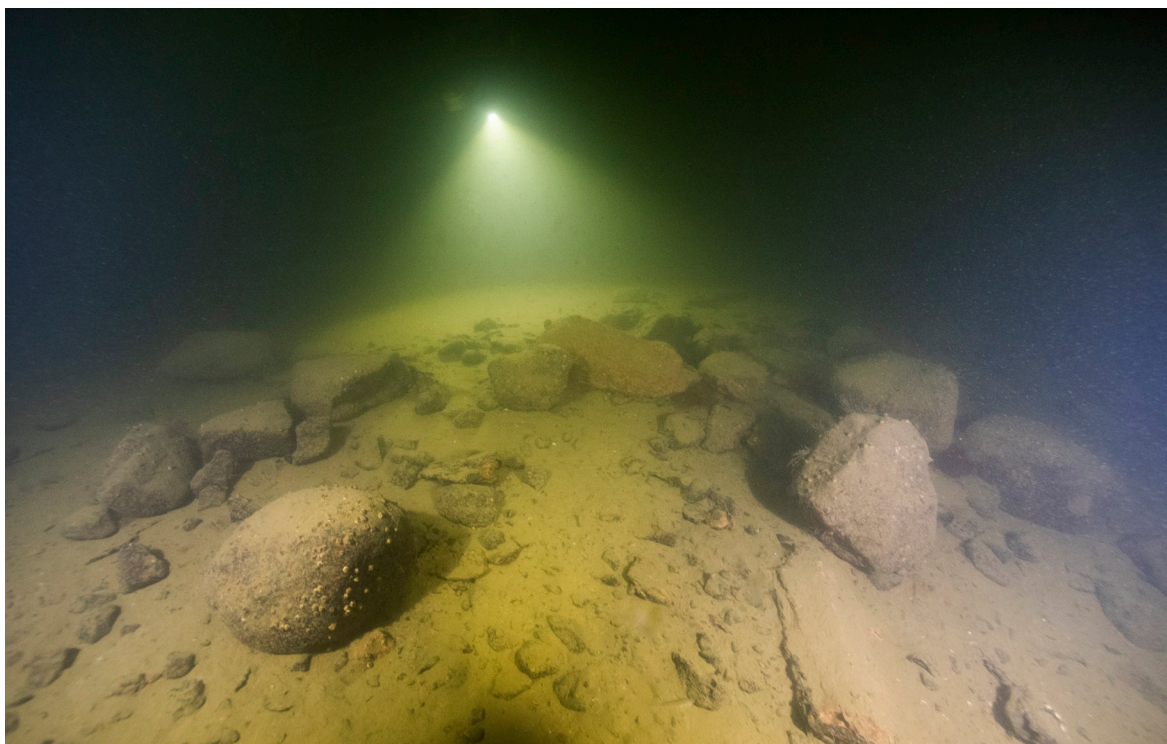
## ID 1

En stenhög i en slänt. Ingen fornlämning.

**FIGUR 2. ID 1. Stenröse.** Foto: Jim Hansson, SMTM.

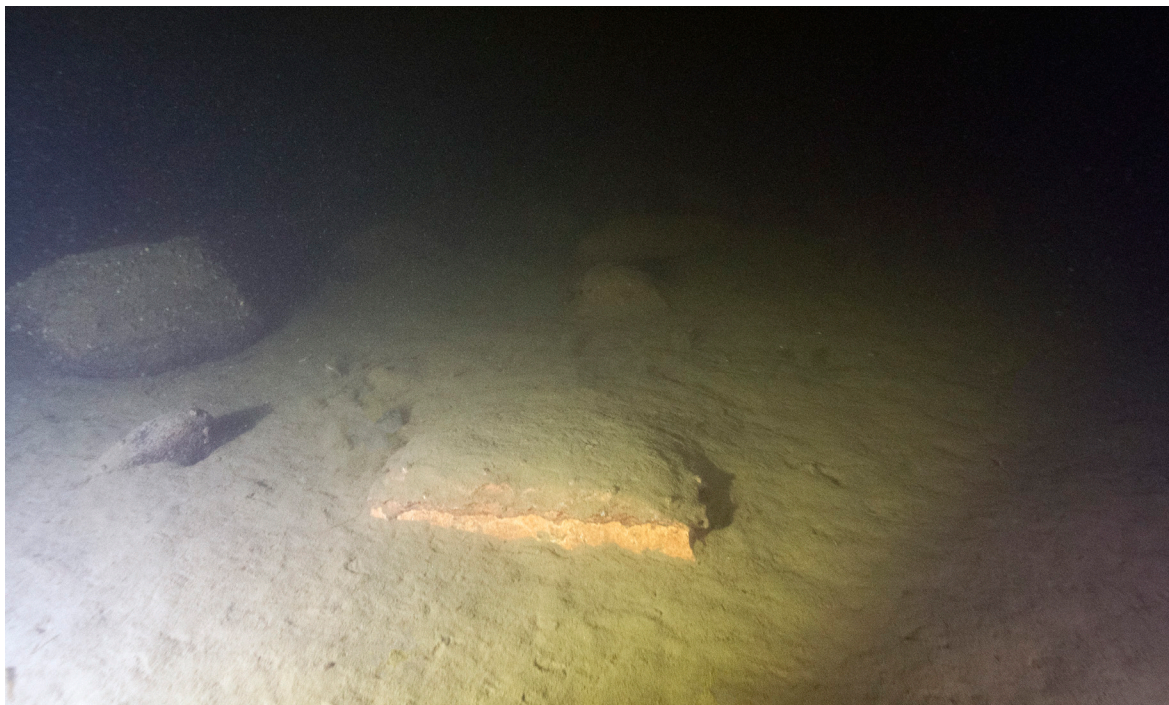
## ID 2

Stenar vid en kant i botten. Ingen fornlämning.

**FIGUR 3.** ID 2. Tegelsten och stenar vid en kant i botten. Foto: Jim Hansson, SMTM.

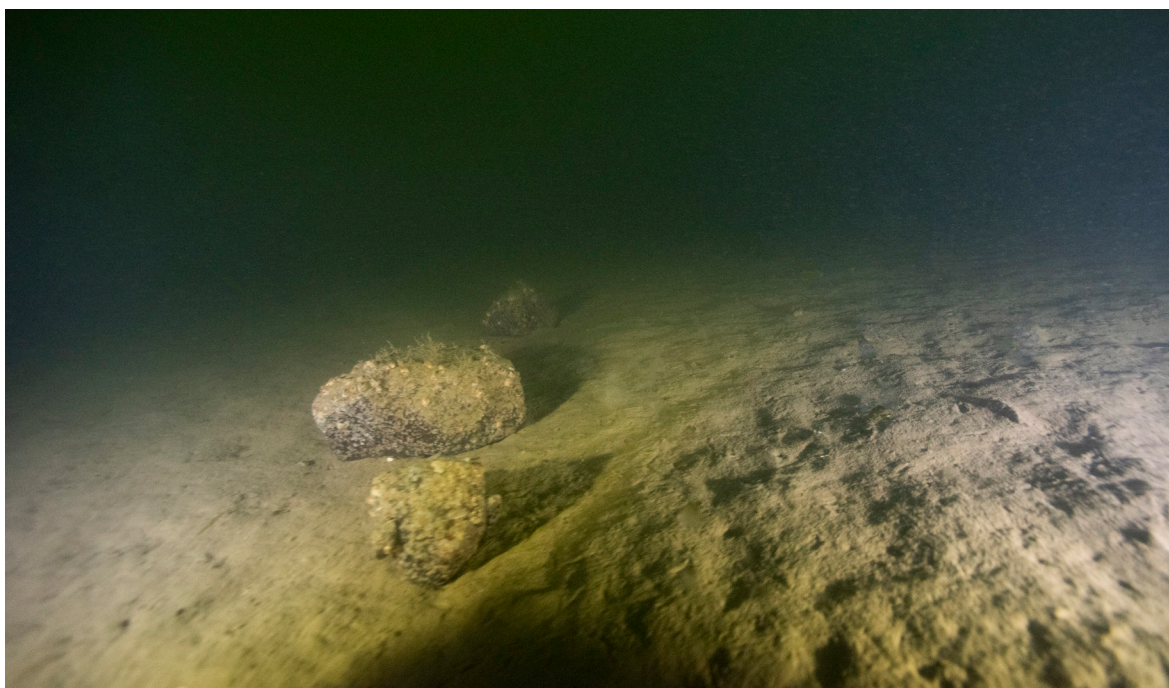
## ID 3

ID 3 visade sig vara en kant i botten. Ingen fornlämning.

**FIGUR 4.** ID 3. En kant i botten. Foto: Jim Hansson, SMTM.
