VRAK – MUSEUM OF WRECKS  
ARKEOLOGISK RAPPORT 2022:1

# LÖVSTAFJÄRDEN

## MARINARKEOLOGISK UTREDNING ETAPP I

FÄRINGSÖ-LÖVSTA  
STOCKHOLM OCH SÅNGA SOCKEN  
EKERÖ OCH STOCKHOLM KOMMUN  
STOCKHOLMS LÄN  
UPPLAND

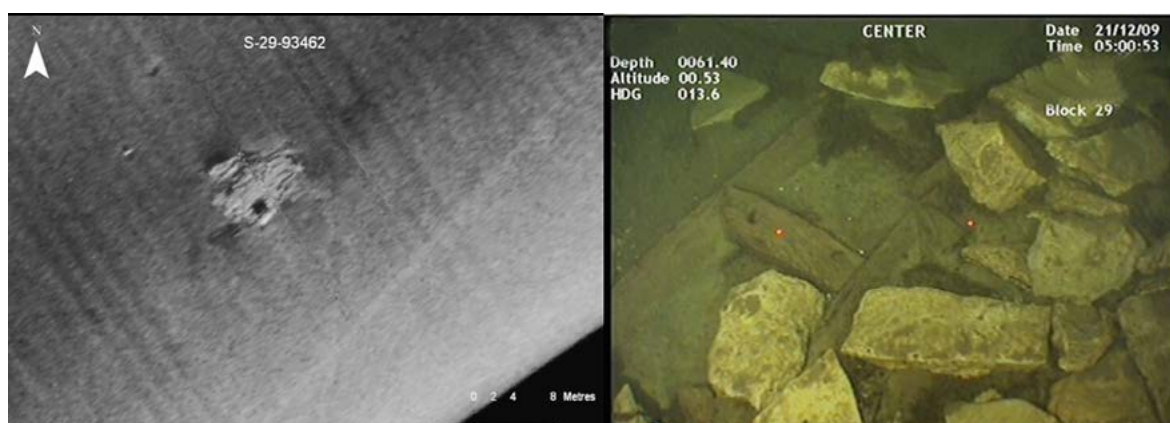
**FIGUR 3.** Sonarbild och ROV-bild från en kalkstensfylld fartygslämning, som påträffades längs med gasledningen Nord Stream i Östersjön (Fredholm 2010:27f)

gasledningen Nord Stream. Indikationen såg ut som en stenhög på sonarbilden men vid vidare ROV-undersökningar kunde det konstateras att det var en fartygslämning (fig. 3, samt Fredholm 2010).
