VRAK – MUSEUM OF WRECKS  
ARKEOLOGISK RAPPORT 2023:8

# FÄLTBESIKTNING, ANTIKVARISK BEDÖMNING OCH KULTURHISTORISK VÄRDERING AV FARTYGSLÄMNINGAR ARKEOLOGISK RAPPORT

WAR FUNDY (L1940:4195), VESTA (L1940:4201) SAMT L1940:2525, L1940:2482,  
L1940:2560, L1943:1589, 1940:2527 OCH L1943:883

GRÄSÖ, HARG OCH ÖSTHAMMAR SOCKEN  
ÖSTHAMMAR KOMMUN  
UPPSALA LÄN

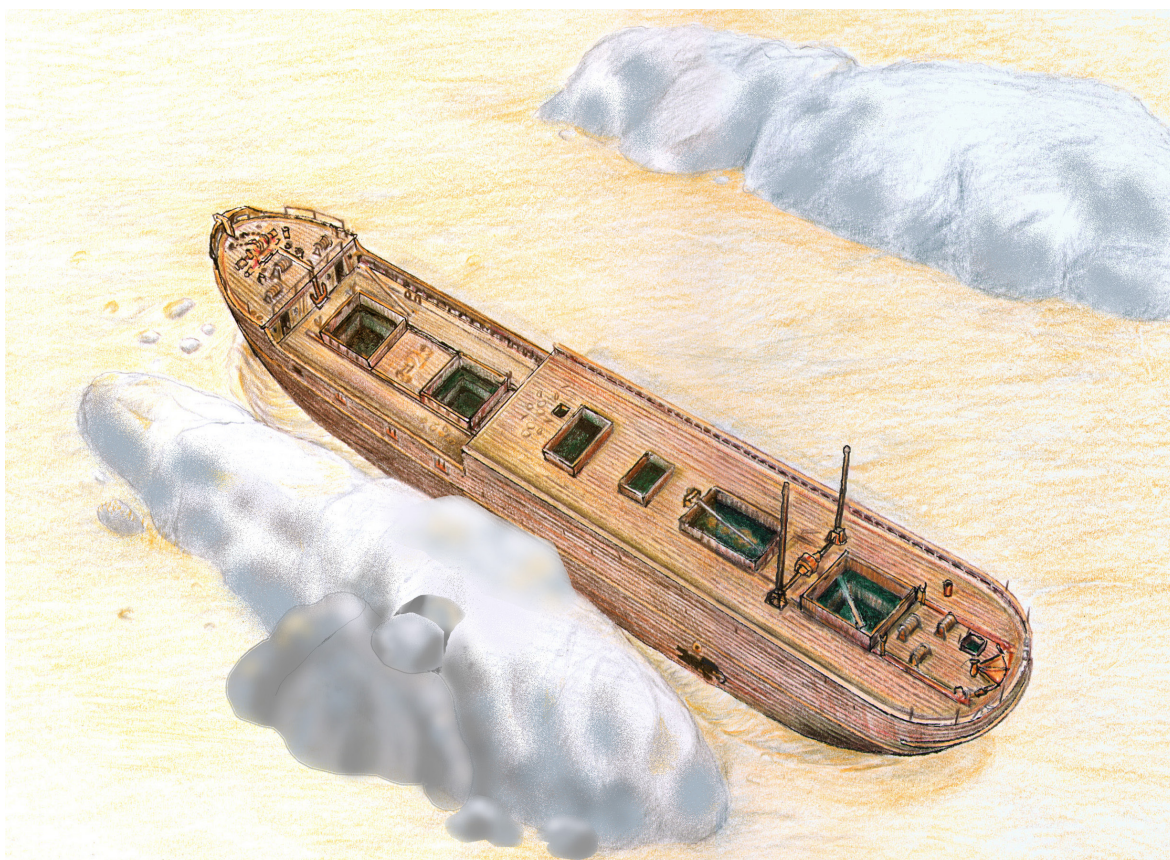
**FIGUR 11.** Skiss av War Fundy visar att hon vid upptäckten var skrovhel, men bland annat styrhytten har försvunnit eller rasat ihop. Sonarbilden i bilaga 1 indikerar att hon ännu är skrovhel, men att hon sannolikt ligger mer på tvärs mellan grynnorna. Bild: Göran Ullrich, okänt år, SMTM.

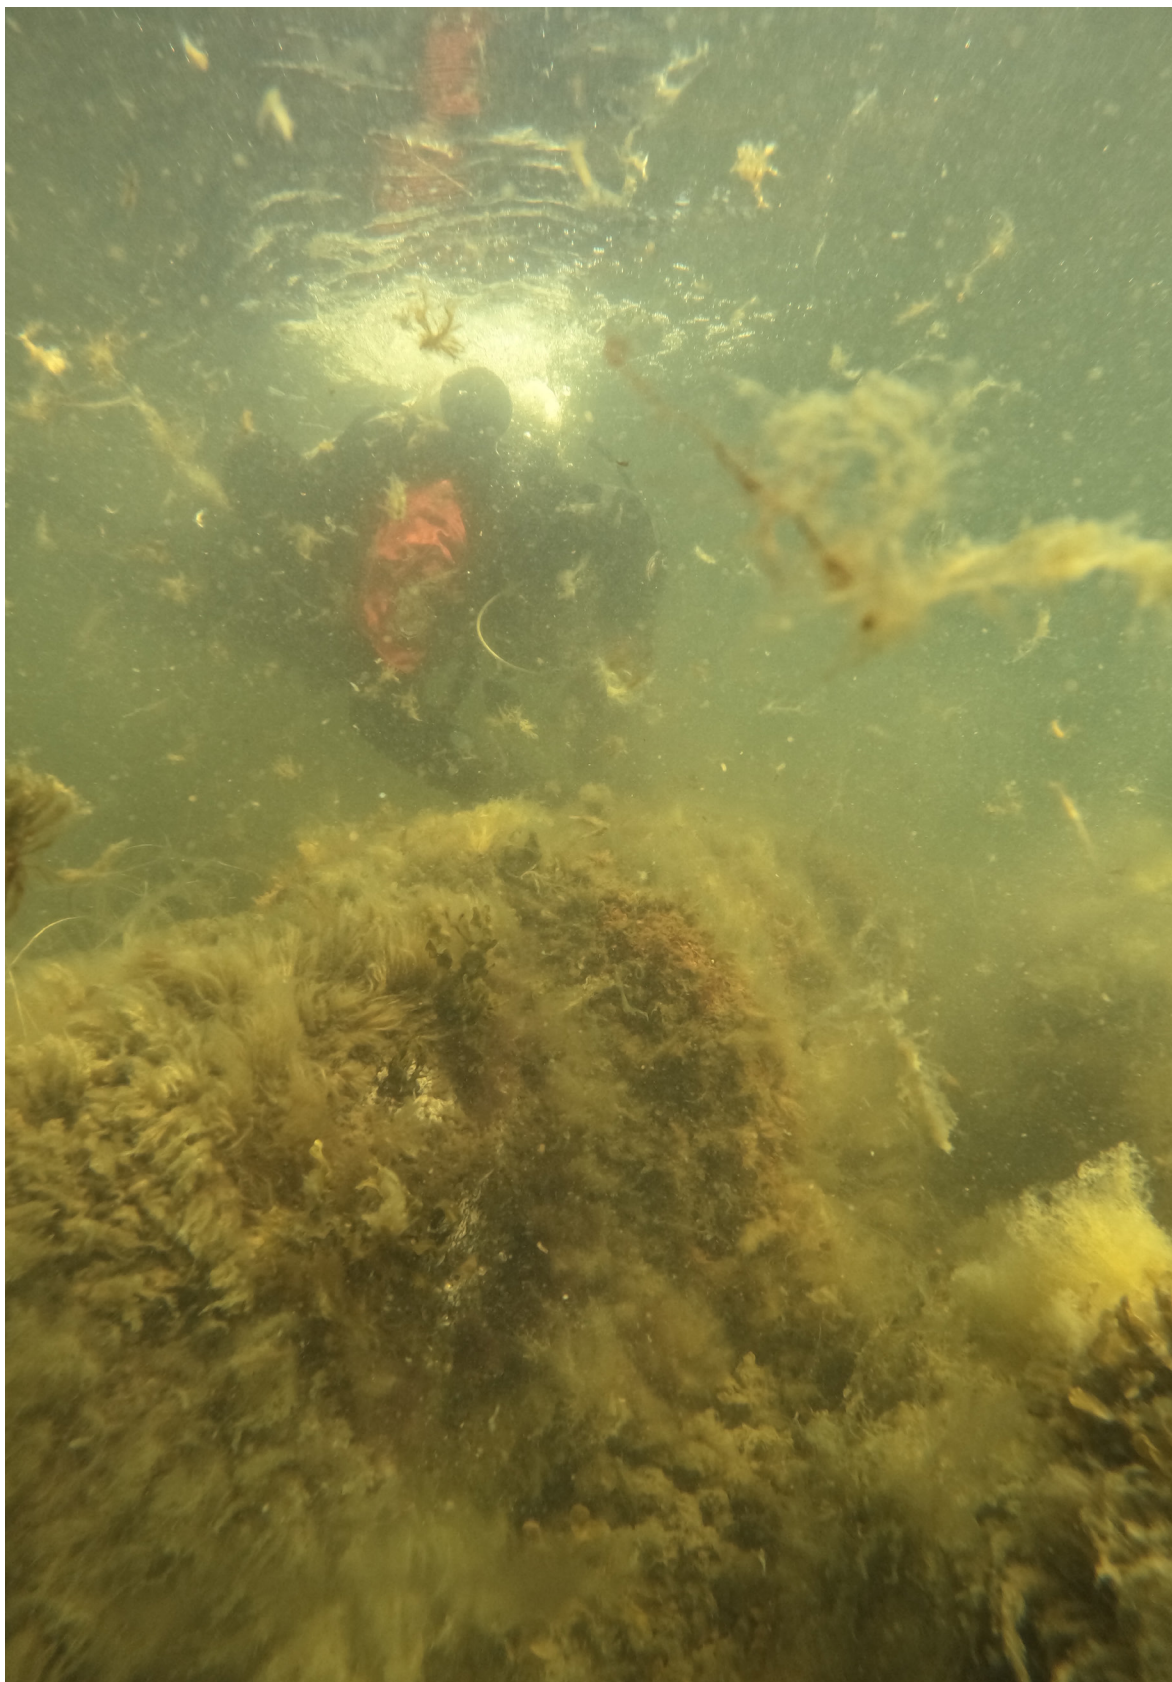
**FIGUR 14.** Marco Alí (SMTM) undersöker bråspelet på L1940:2525 (Gräsö 50) med pallkrans av järn (se 2 på kartan). Foto: Mikael Fredholm, 2022, SMTM. (Digitalt museum: VK. V 0022).

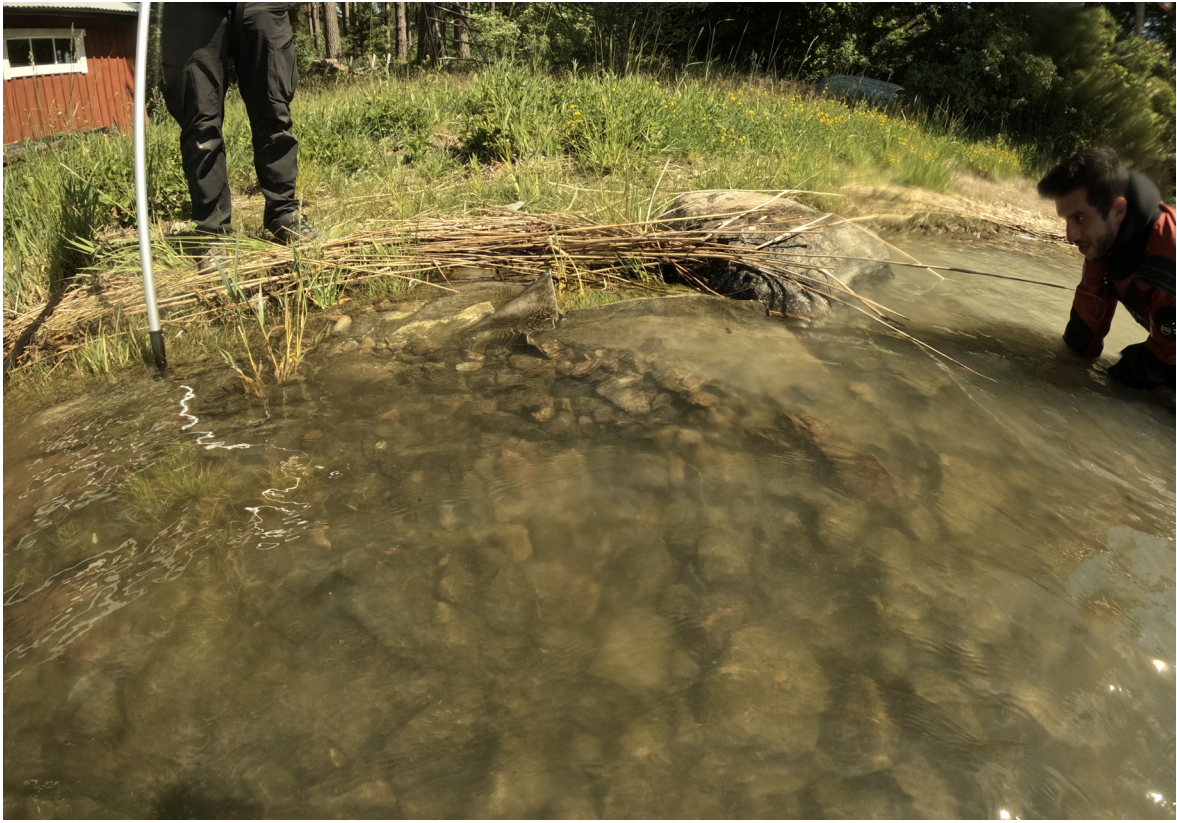
**FIGUR 19.** Håkan Altrock och Marco Alí (SMTM) undersöker markduk, sten och grus vid L1943:1589 (Harg 195:1). Foto: Mikael Fredholm, 2022, SMTM. (Digitalt museum: VK. V 0024).

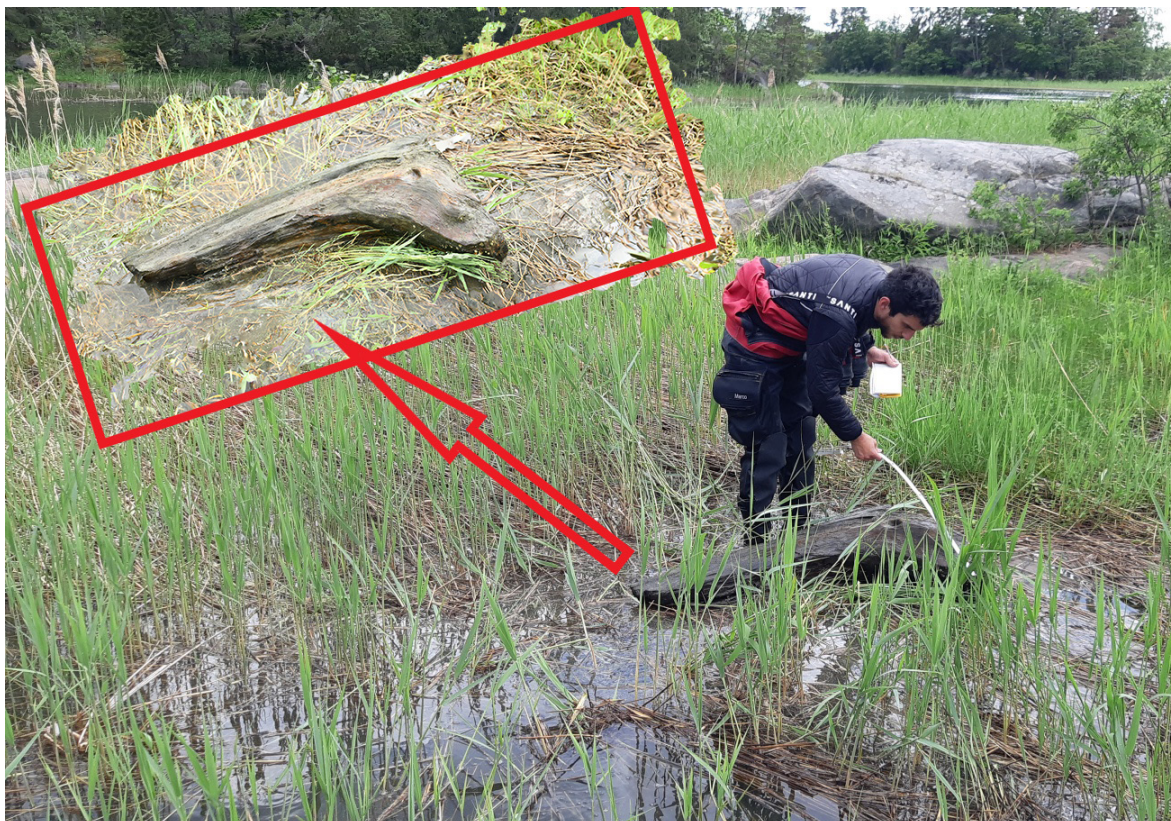
På angiven position i Fornsök påträffades ett knä, med trädymlingar och urtag för kvadratiska spikar. Längden på knät är cirka 110 cm och cirka 55 cm brett (fig. 20). Närområdet sonarkarterades (se karta fig. 18) utan att något som kunde tolkas som fartygslämningar sågs på sonarbilderna. Därför koncentrerades dykningar, sonderingar med sondstav och sökningar till närområdet runt Harg 236:1, men utan att några ytterligare skeppsdelar kunde påträffas.

**FIGUR 20.** Marco Alí dokumenterar ett löst knä på positionen för L1943:883 (Harg 236:1) med infälld 3D-modell (fotogrammetri). Foto: Mikael Fredholm, 2022, SMTM. (Digitalt museum: VK. V 0025).

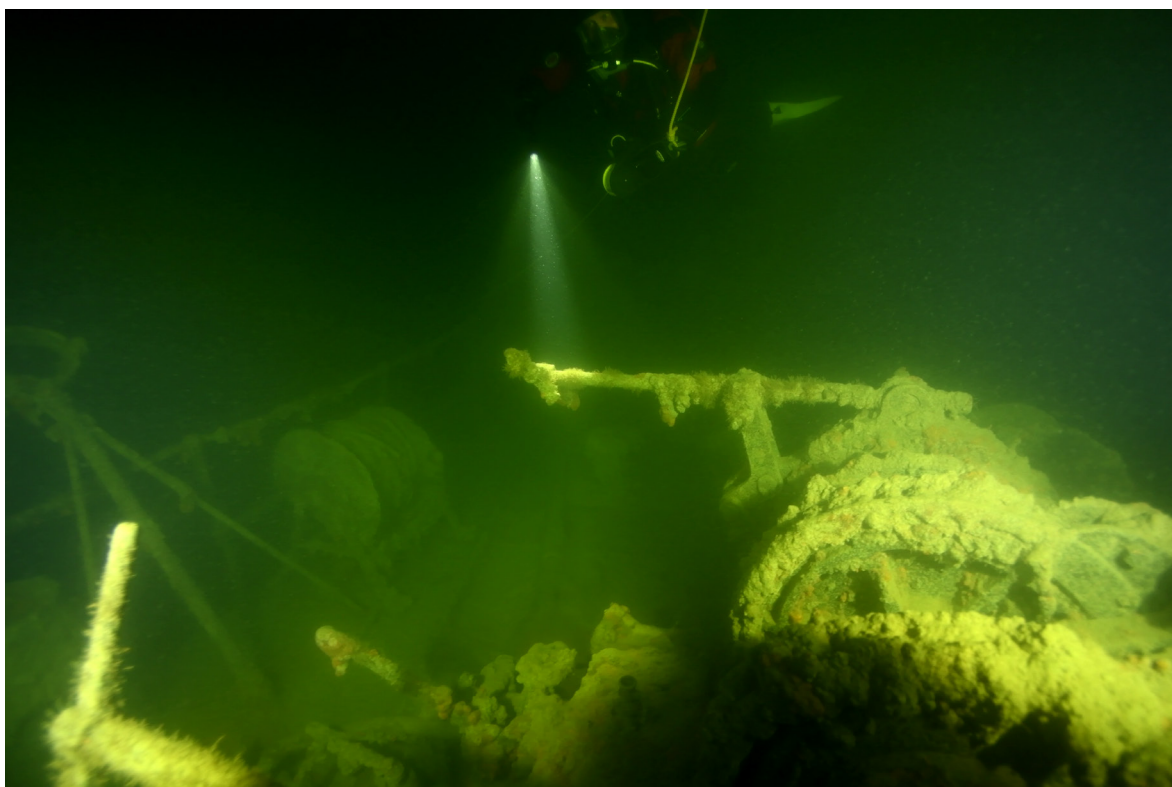
**FIGUR 27.** Ankarspel vid fören på Vesta. Foto: Jim Hansson, SMTM 2023. (Digitalt museum: VK. V 0028).

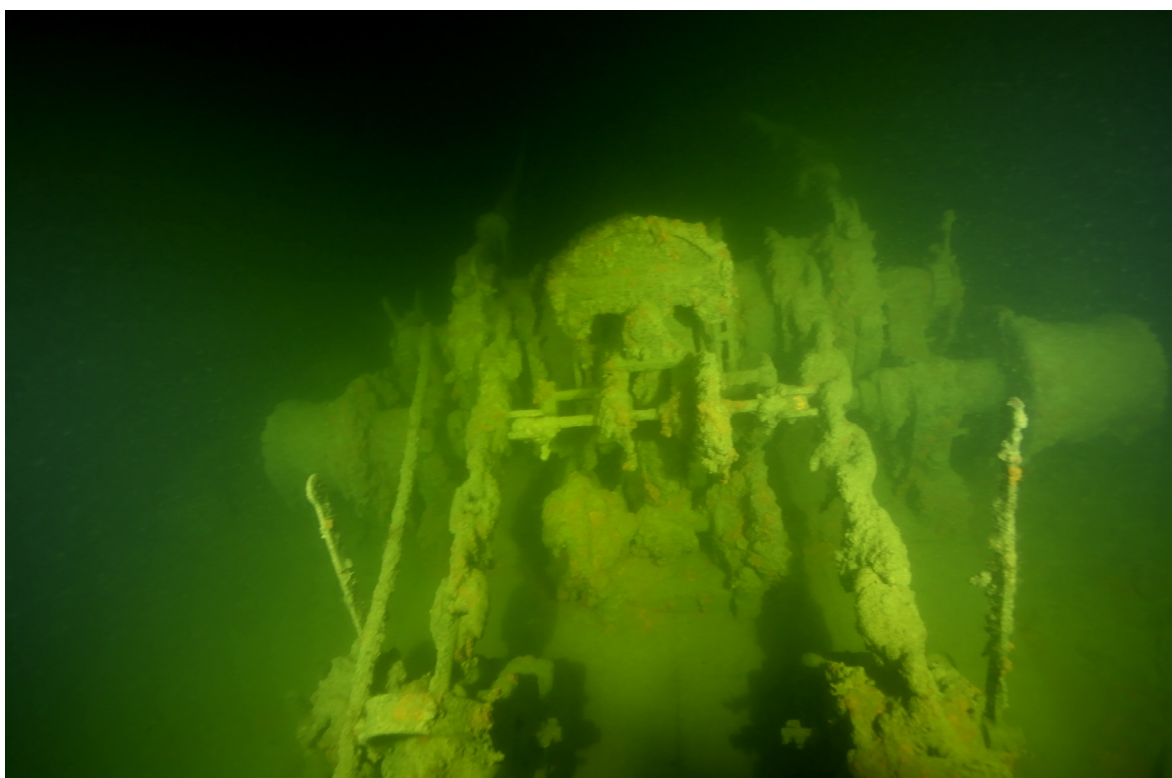
**FIGUR 28.** Ankarspel vid fören på Vesta. Fotat förifrån. Foto: Jim Hansson, SMTM 2023. (Digitalt museum: VK. V 0029).

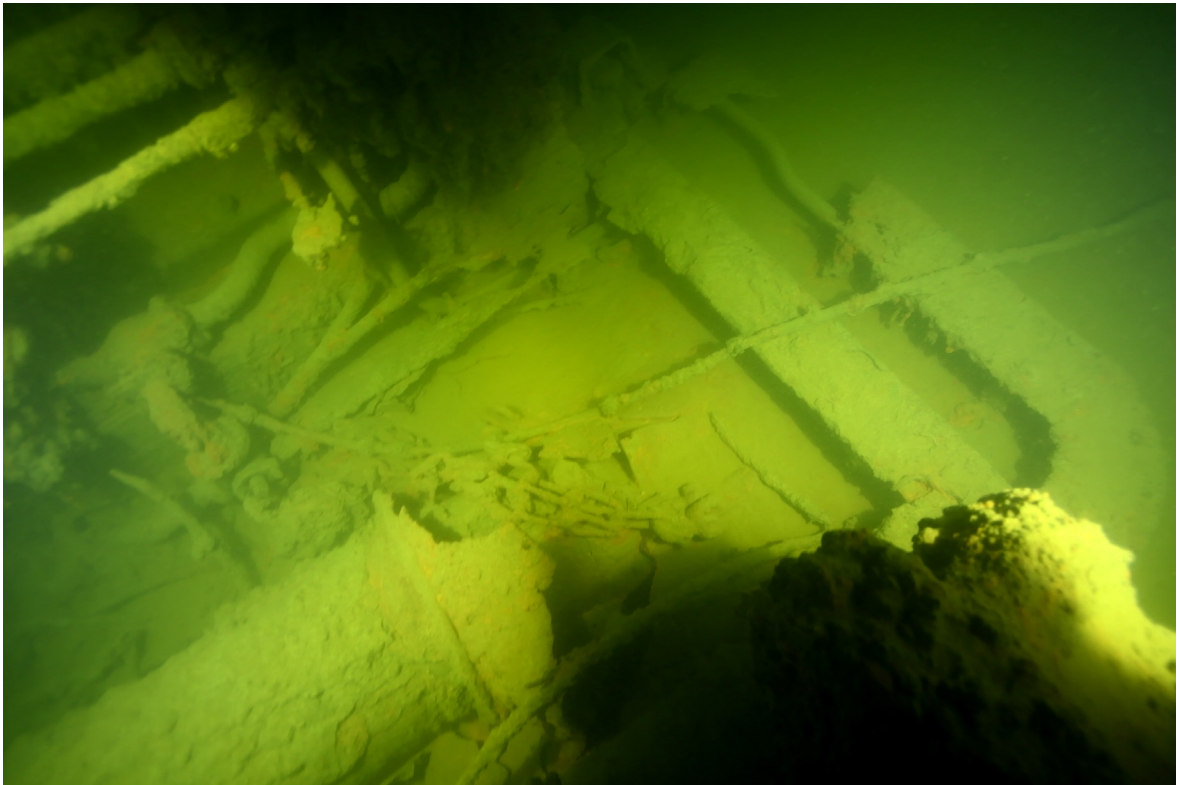
**FIGUR 29.** Avbruten förlig mast på Vesta. Foto: Jim Hansson, SMTM 2023. (Digitalt museum: VK. V 0030).

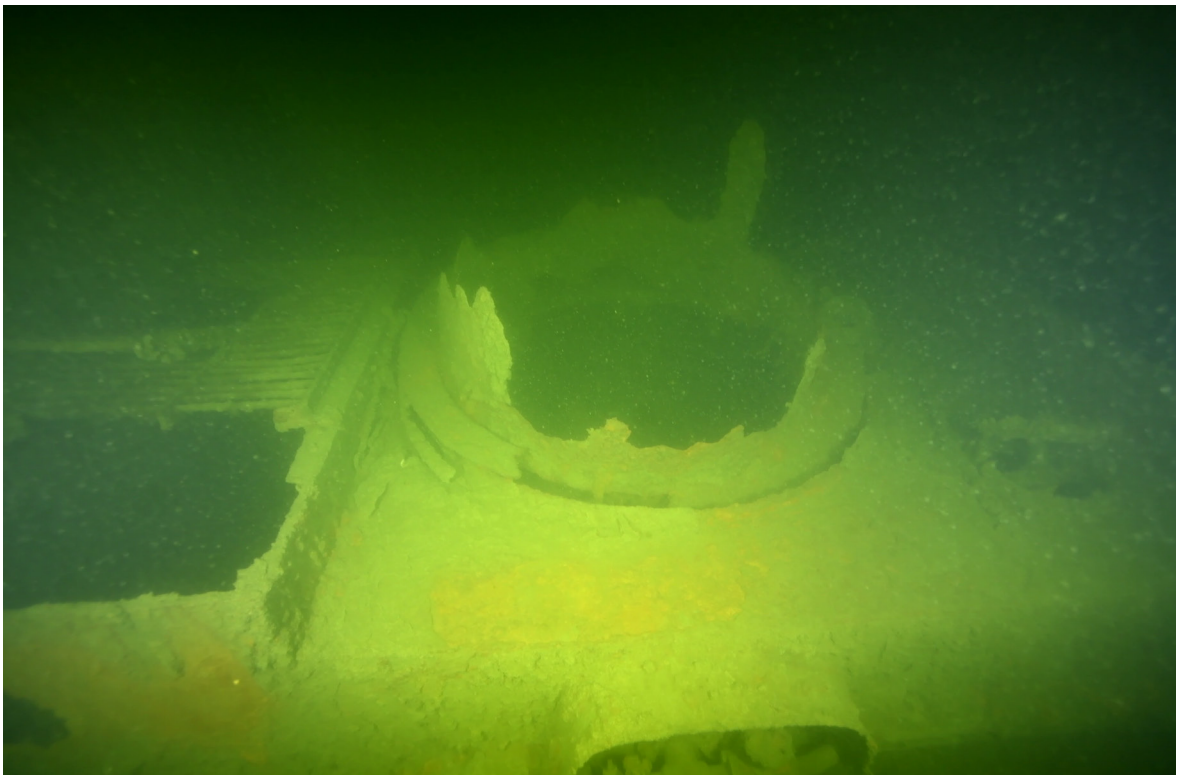
**FIGUR 30.** Avbruten skorsten, akter om "bygget" (styrhytten) på Vesta. Foto: Jim Hansson, SMTM 2023. (Digitalt museum: VK. V 0031).

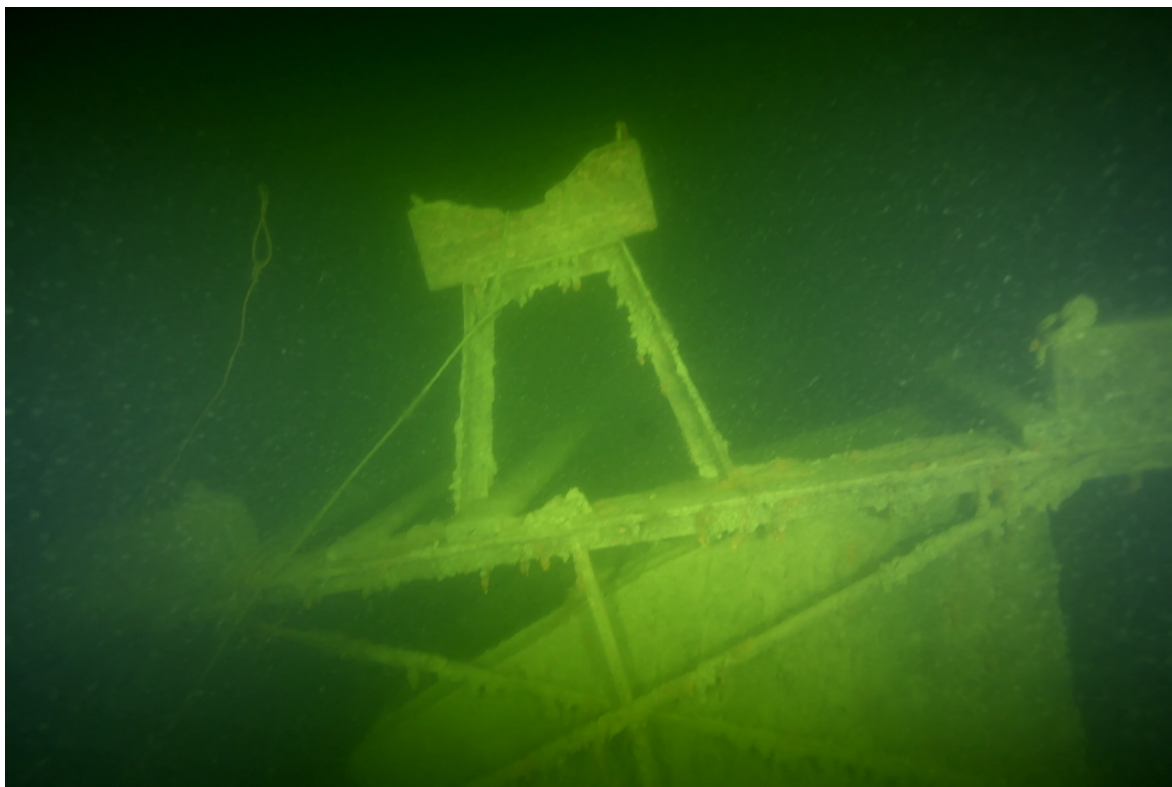
**FIGUR 35.** Livbåtsstöd på Vesta. Foto: Jim Hansson, SMTM 2023. (Digitalt museum: VK. V 0036).

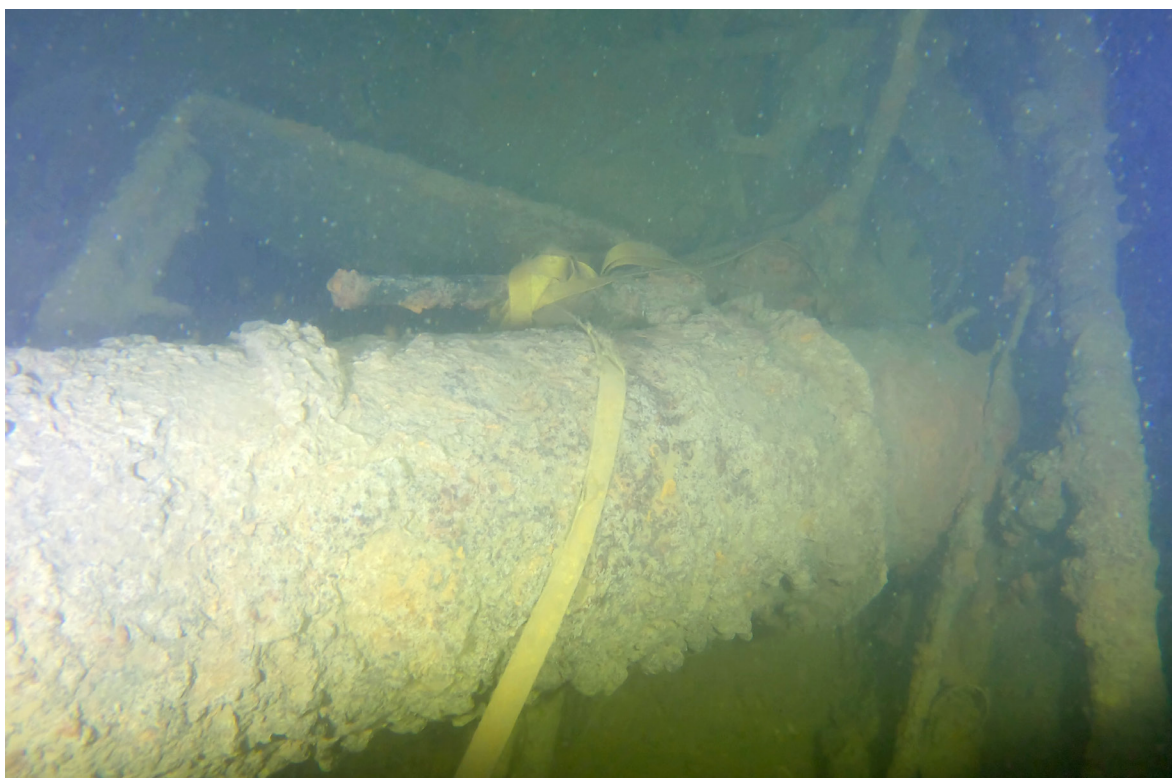
Rester av spännband, rep med mera finns kvar på vraket, sannolikt rester från bärgningar, bärgningsförsök och förtöjningar som gjorts direkt i fartygslämningen. Detta har resulterat eller sannolikt bidragit till att den främre masten har fallit ned på styrbords sida. Sonarbilder indikerar att även den aktere masten har fallit ner på styrbords sida (se bilder på kommande sidor, figur 25-37).

**FIGUR 36.** Avbrutet rör eller mindre skorsten på Vesta med spännband från bärgningsförsök eller förtöjningar i fartygslämningen. Foto: Marco Alí, SMTM 2023. (Digitalt museum: VK. V 0037).

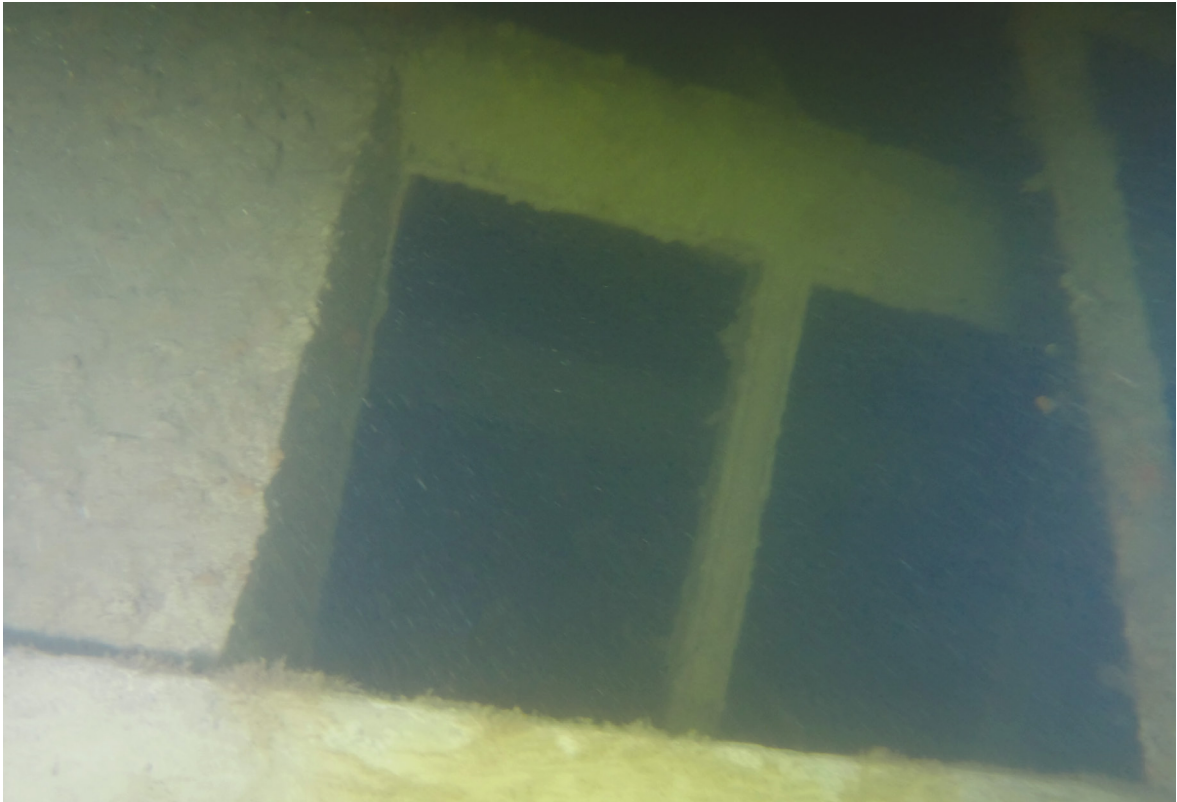
**FIGUR 37.** Delvis överbyggd "skylight" akter om "bygget". Foto: Marco Alí, SMTM 2023. (Digitalt museum: VK. V 0038).
