VRAK – MUSEUM OF WRECKS  
ARKEOLOGISK RAPPORT 2023:1

# WASAHAMNEN

MARINARKEOLOGISK FÖRUNDERSÖKNING I AVGRÄNSANDE  
SYFTE INOM FASTIGHETEN DJURGÅRDEN 1:1, STOCKHOLMS LÄN

L2015:7789

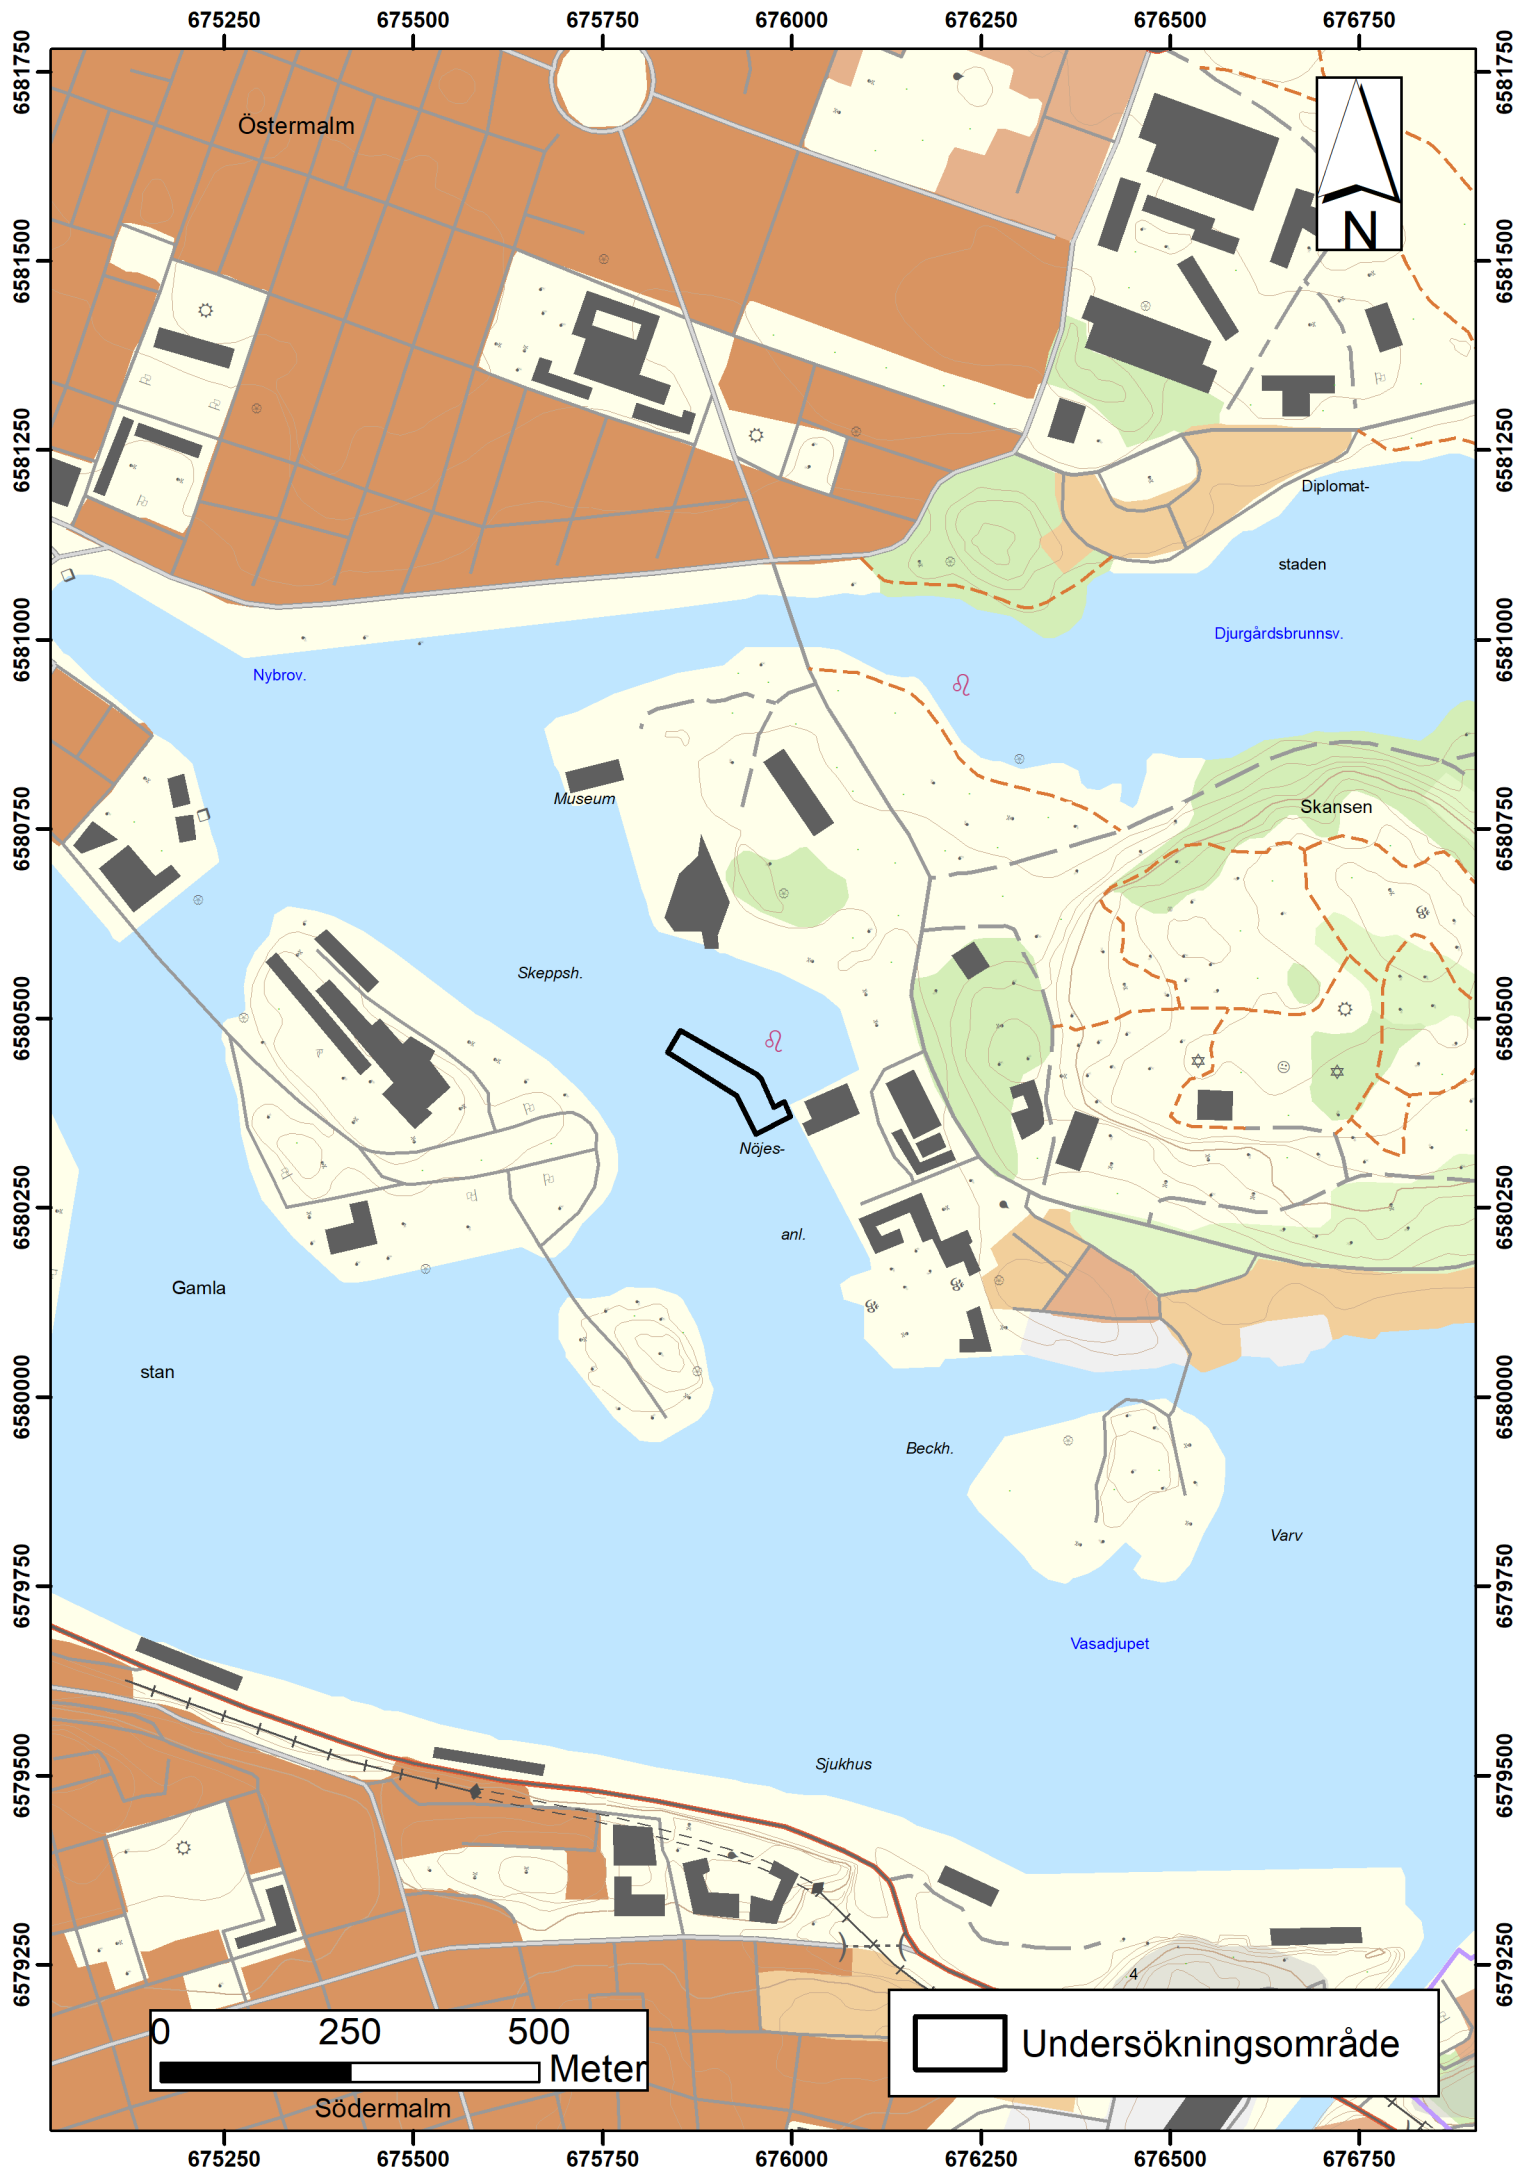
**FIGUR 1.** Förundersökningsområdet utanför Wasahamnen på Djurgården i Stockholm. Utsnitt ur GSD Terrängkartan, Lantmäteriet, licensierad CC0, bearbetat av Håkan Thorén och Marco Ali, SMTM. Skala: 1:10 000.

Inför Kungliga Svenska Segel Sällskapets (KSSS) planerade anläggande av en provisorisk pontonhamn utanför Wasahamnen i Stockholm (fig. 1) har Statens maritima och transporthistoriska museer (SMTM) genomfört en marinarkeologisk förundersökning i avgränsande syfte. En side scan sonarkartering av aktuellt vattenområde utfördes, med efterföljande dykbesiktning. Förundersökningen genomfördes 23 och 25 maj 2022 på uppdrag av Länsstyrelsen i Stockholms län.

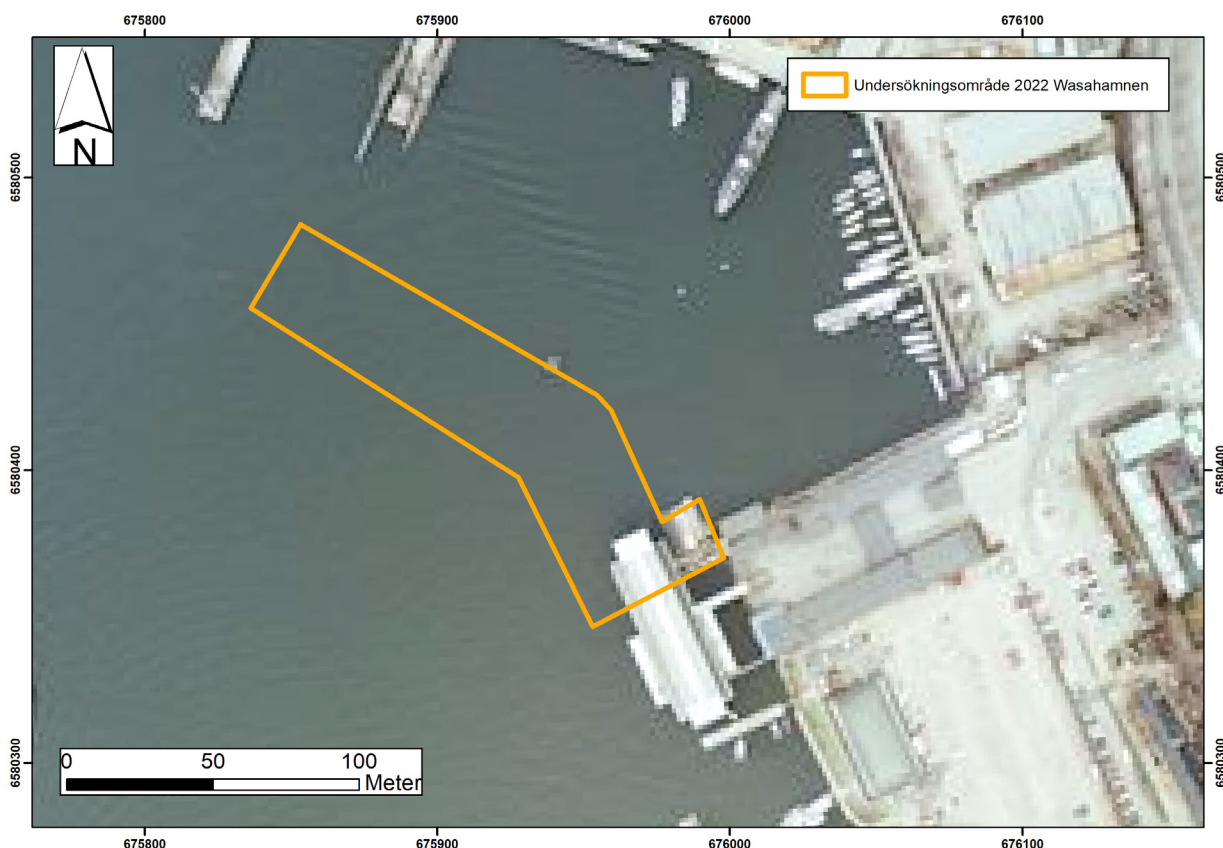
**FIGUR 4.** Ett flygfoto från 1969. Den stora byggnaden som ligger i vattenområdet innanför undersökningsområdet är det gamla Wasavarvet. Lantmäteriet, licensierad CC0, bearbetat av Håkan Thorén och Marco Allé, SMTM.

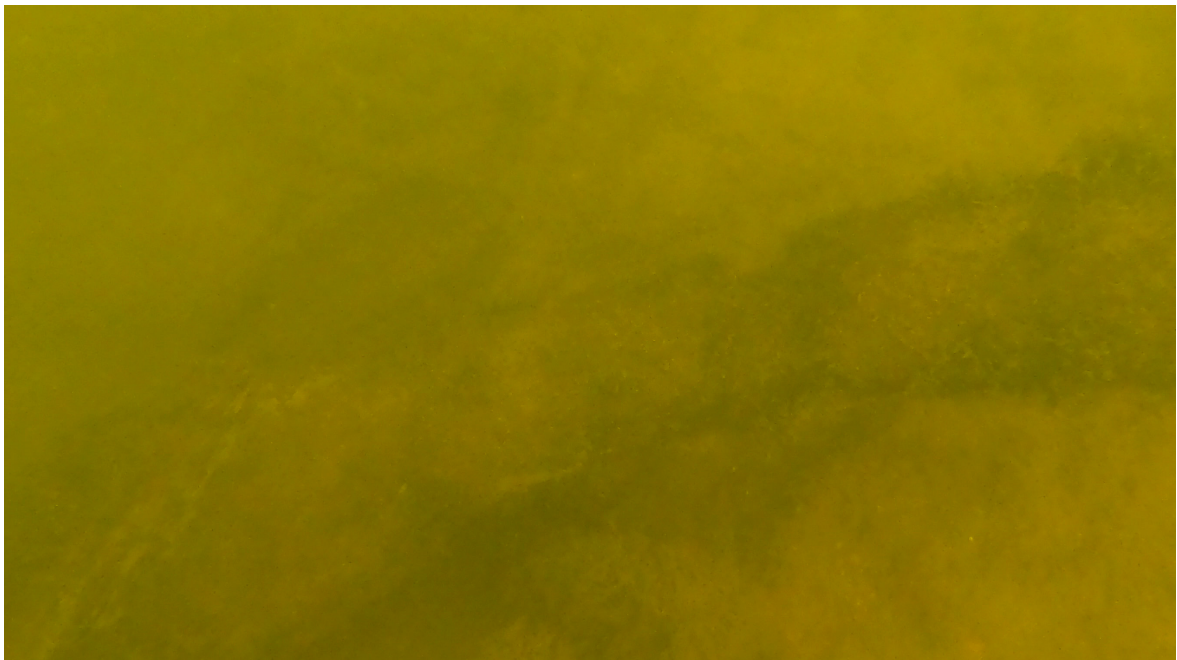
I den centrala delen av ID1 (fig. 6) noterades en förhöjning av botten, som består av bojstenar, stenar, samlat sediment, skräp och olika slags timmer. En av de fyrkantiga bojstenarna ligger mitt i ansamlingen. Lösa timmer iakttogs i området. Två av timren är med stor sannolikhet knän, från ett fartyg (fig. 8).

**FIGUR 8.** Ett av de två lösa knän som påträffades och som ligger i anslutning till en bojsten. Foto: Marco Alí, 2022, SMTM (Digitalt museum: VK.V 0002).

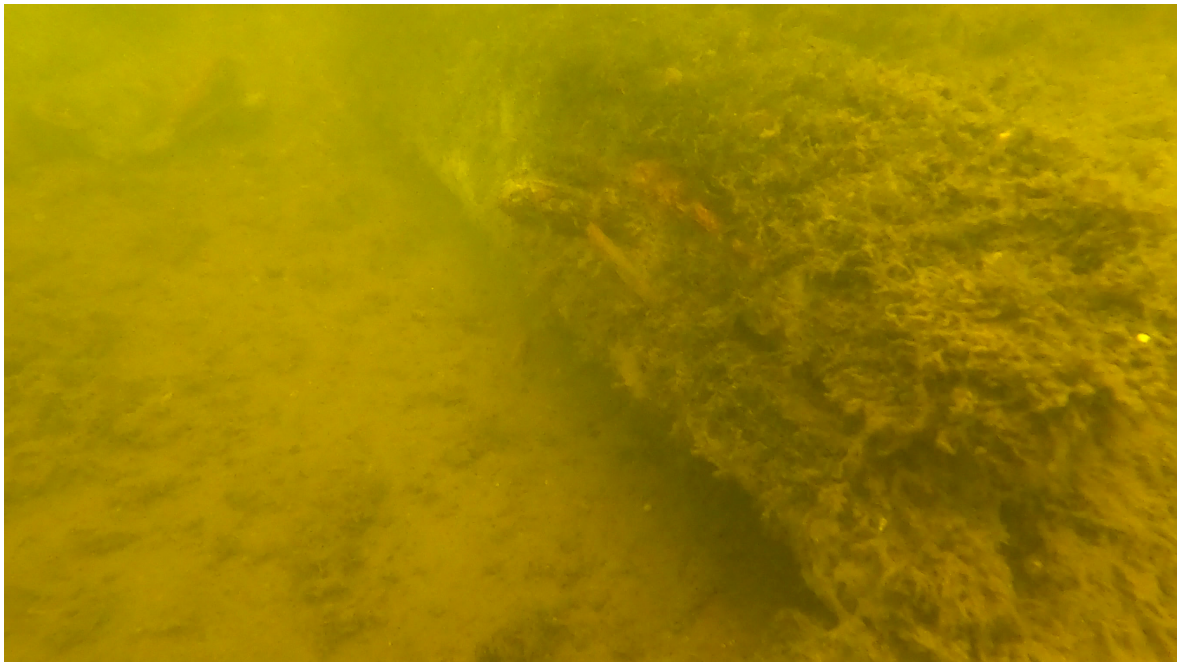
Ett annat löst timmer hade en trädymling (fig. 9) vid ena änden och var svagt böjd. Det är svårt att säga om det skulle kunna vara en del av

en fartygslämning eller om timret kan ha tillhört en gammal brygga.

**FIGUR 9.** Ett timmer med en trädymling. Foto: Mikael Fredholm, 2022, SMTM (Digitalt museum: VK.V 0003).

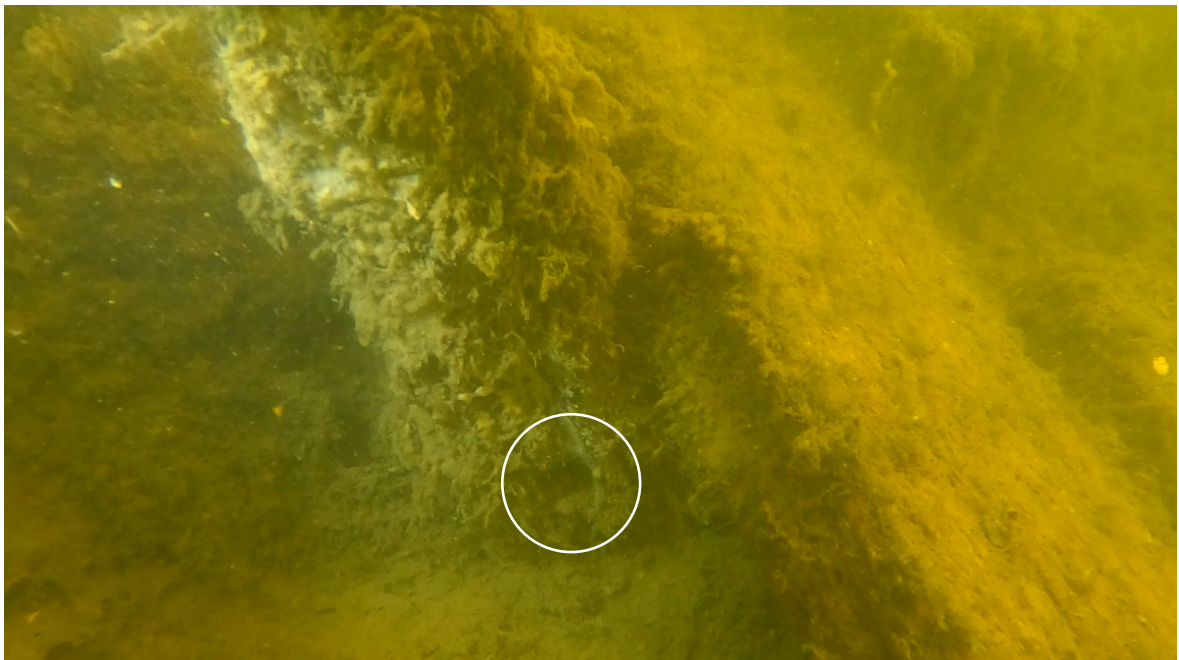
SMTM:s arkeologer noterade att vissa timmer är inkilade på botten. Det var svårt att avgöra om de tillhör ett fundament för en brygga, skeppsvrak eller om de sitter fast på grund av att bojstenarna har hamnat ovanpå. Ett av de timmer som sitter fast på botten är beläget 10 cm ifrån en av bojstenarna och det har ett runt hål synligt precis ovanför botten (fig. 10). Detta skulle kunna vara ett spant eller en del av ett bryggfundament.

**FIGUR 10.** Ett timmer nedkilad i sedimenten. Den vita ringen markerar det hål som noterades precis ovanför botten. Foto: Marco Alí, 2022, SMTM (Digitalt museum: VK.V 0004).
