# VRAKEN I BOLLÖSUND

## ARKEOLOGISK FORSKNINGSUNDERSÖKNING

LÄMNINGSNUMMER L2019:7475

ASPÖ SOCKEN  
KARLSKRONA KOMMUN  
BLEKINGE LÄN

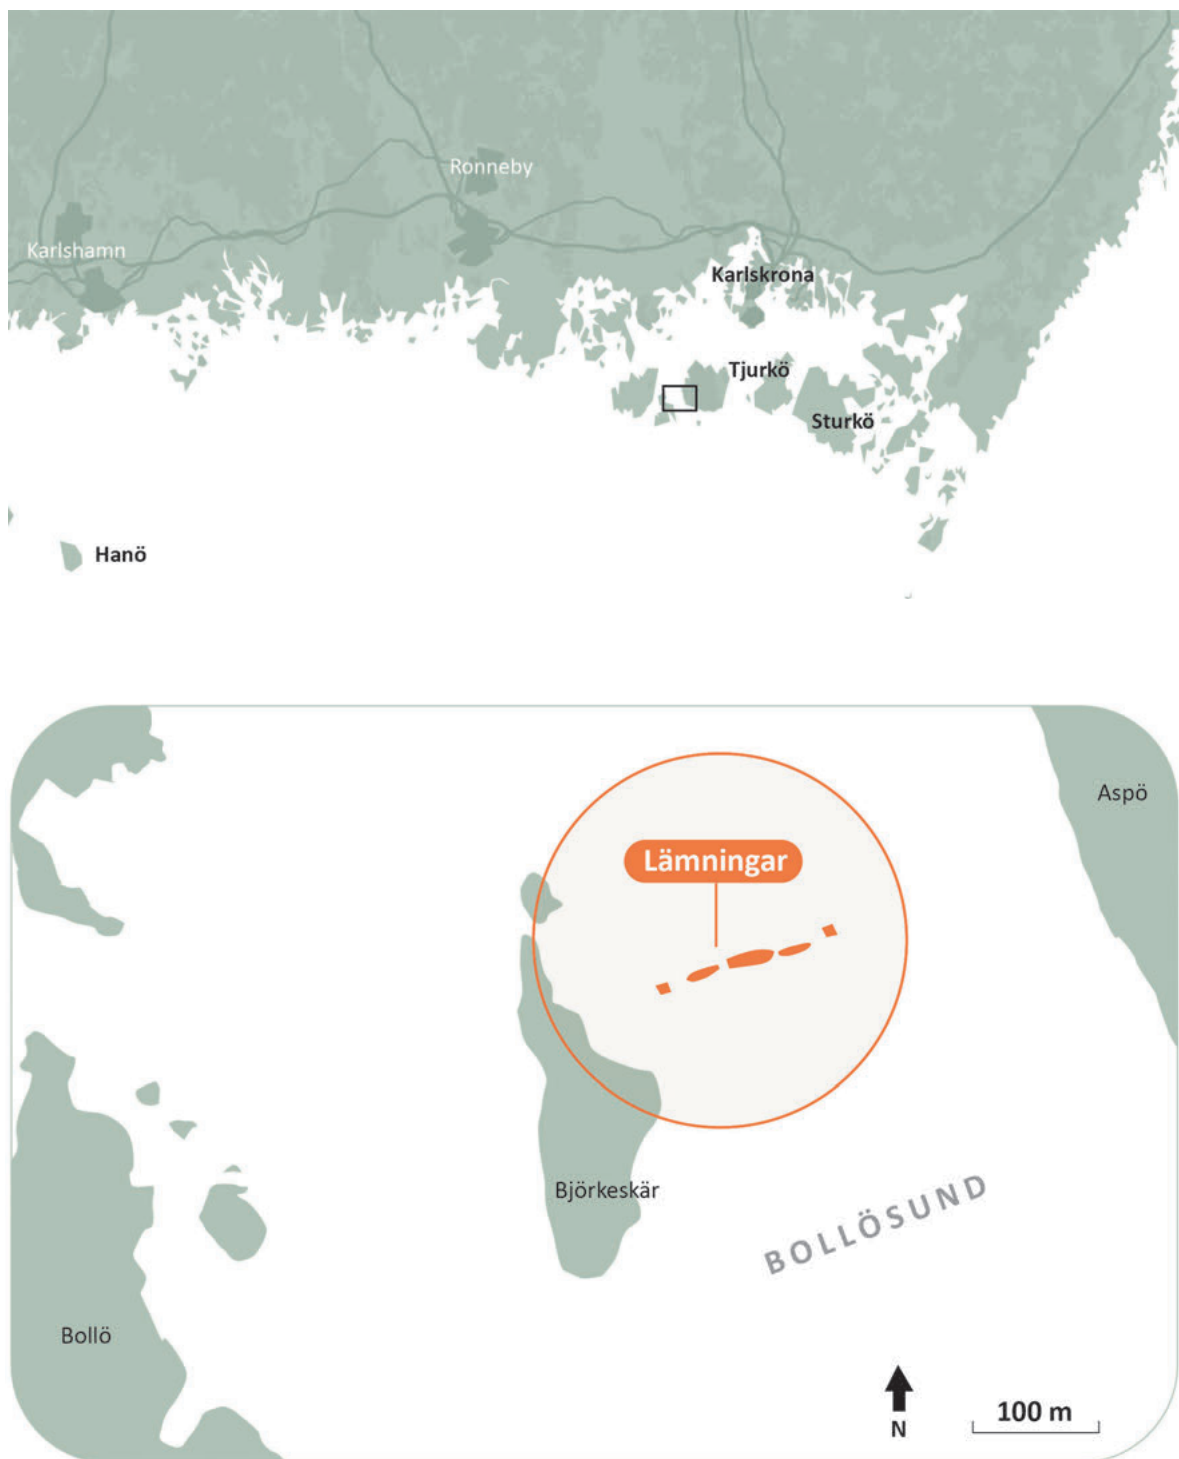
**FIGUR 2.** Undersökningsområdet med fem lämningar, varav tre vrak och två andra typer av anläggningar.  
Grafik: Alexander Rauscher.

Undersökningen syftade till att dokumentera, avgränsa och om möjligt identifiera vraken i sundet. Området med fartygslämningarna är tidigare registrerat i Riksantikvarieämbetets kulturmiljöregister (KMR/Fornreg) med lämningsnummer L2019:7475 (fig. 2).

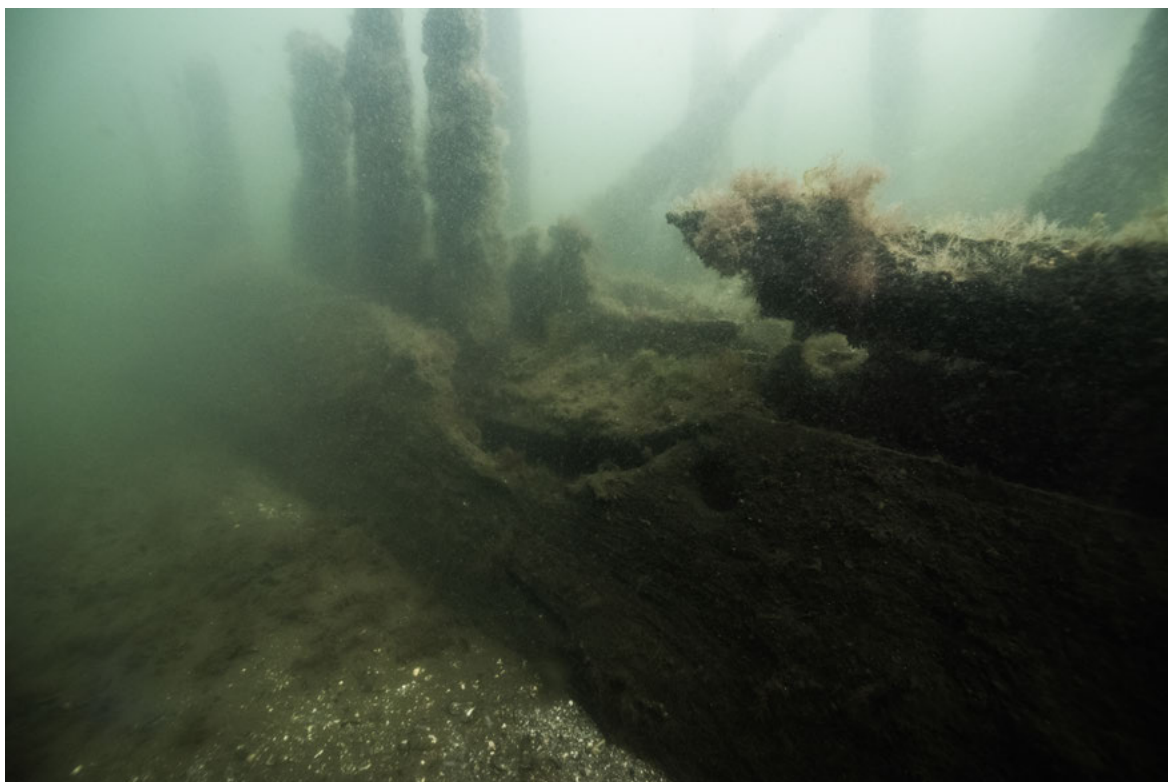
**FIGUR 5.** Bilden visar babordssidan och ett av de mycket breda borden. Det runda urtaget har oklart syfte.  
Foto: Jim Hansson, Vrak – Museum of Wrecks/SMTM. (Digitalt museum: VK.V 0202).

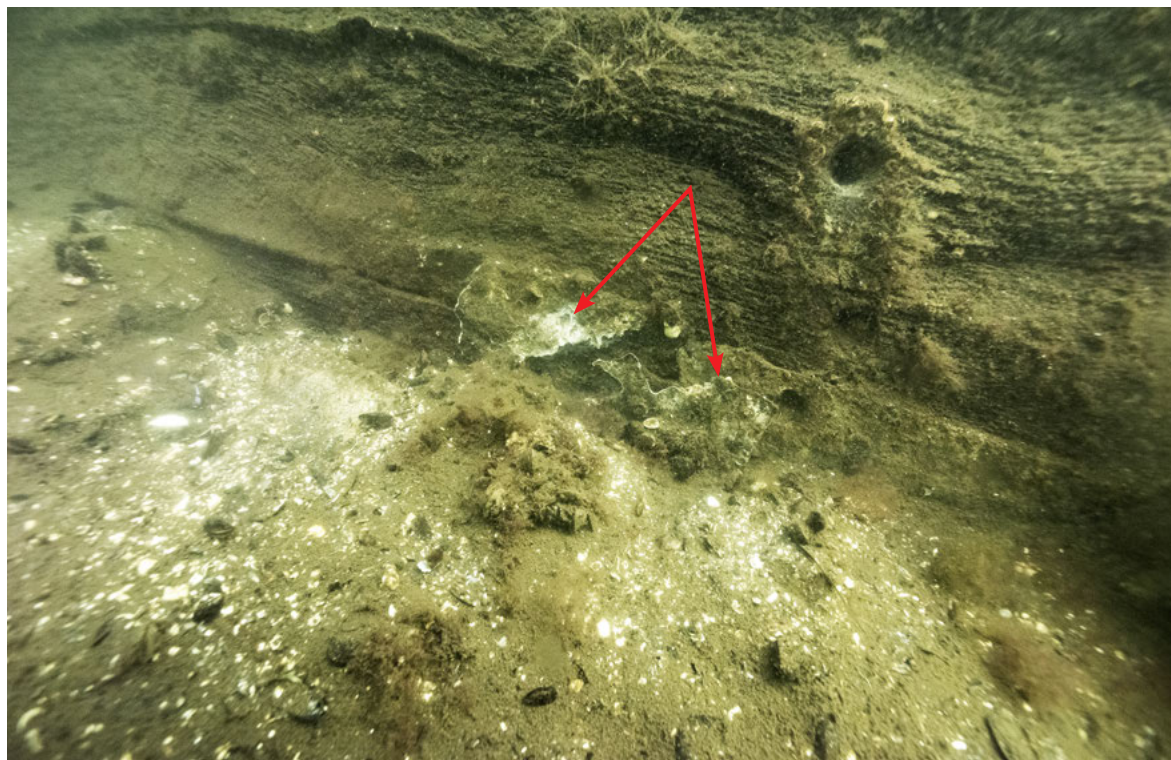
**FIGUR 6.** Röda pilen visar en lagning synlig strax akter om urtaget på fig. 5. Den vita korrosionen talar för att det är en blyplåt. Foto: Jim Hansson, Vrak – Museum of Wrecks/SMTM. (Digitalt museum: VK.V 0203).

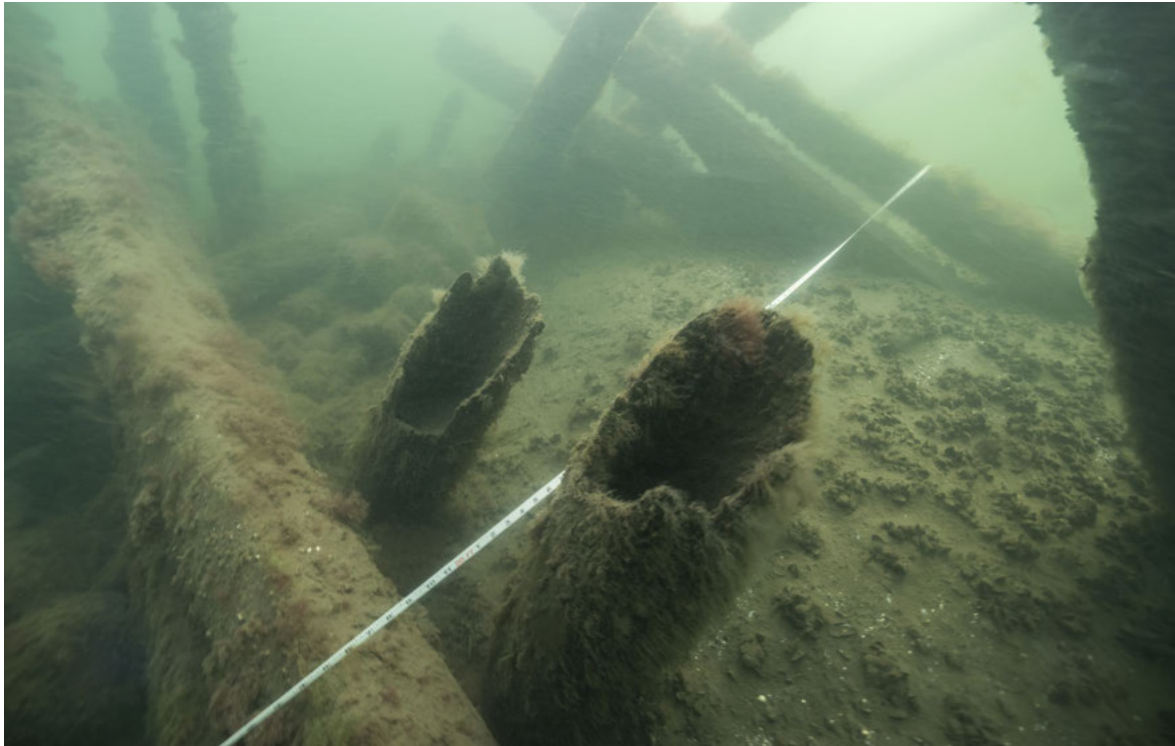
Två pumpar i form av urborrade trädstammar, så kallade alpumpar påträffades i vraket 4,65 meter från aktern (fig. 7).

Pumparna mätte 18 centimeter i diameter och stack upp mellan 40 och 60 centimeter ur sedimenten.

**FIGUR 7.** Pumparna står i sitt ursprungliga läge precis för om en däcksbalk.

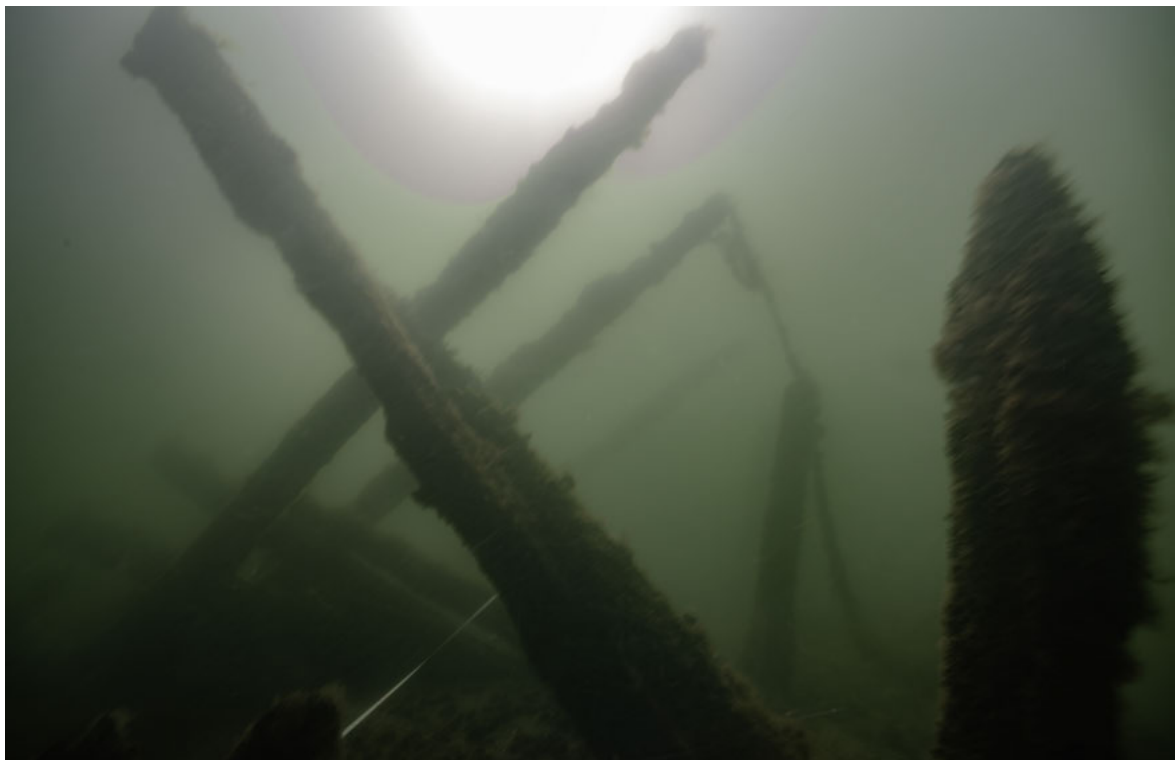
I vrakets kölriktning återfanns fyra sekundära, stående pålkonstruktioner sammanfogade i kryssform (fig. 8 och 9).

**FIGUR 8.** Timren, sannolikt medvetet anlagda i vraket, står i fyra rader. De är krysslagda men med okänd infästning. Foto: Jim Hansson, Vrak – Museum of Wrecks/SMTM. (Digitalt museum: VK.V 0205).

En tänkbar teori är att konstruktionerna anlagts i skeppet innan sänkning för att förstärka skrovet. Syftet skulle i så fall ha varit att försänkningen skulle få längre hållbarhet. Ett rekonstruktionsförslag presenteras i figur 10.

Området vid Bollösund är mycket väderutsatt vilket kan ha varit orsaken bakom en förstärkning av skrovet. Dock krävs fler undersökningar samt insamlande av analysprover för att mer säkert kunna fastställa konstruktionernas funktion, karaktär och ålder.

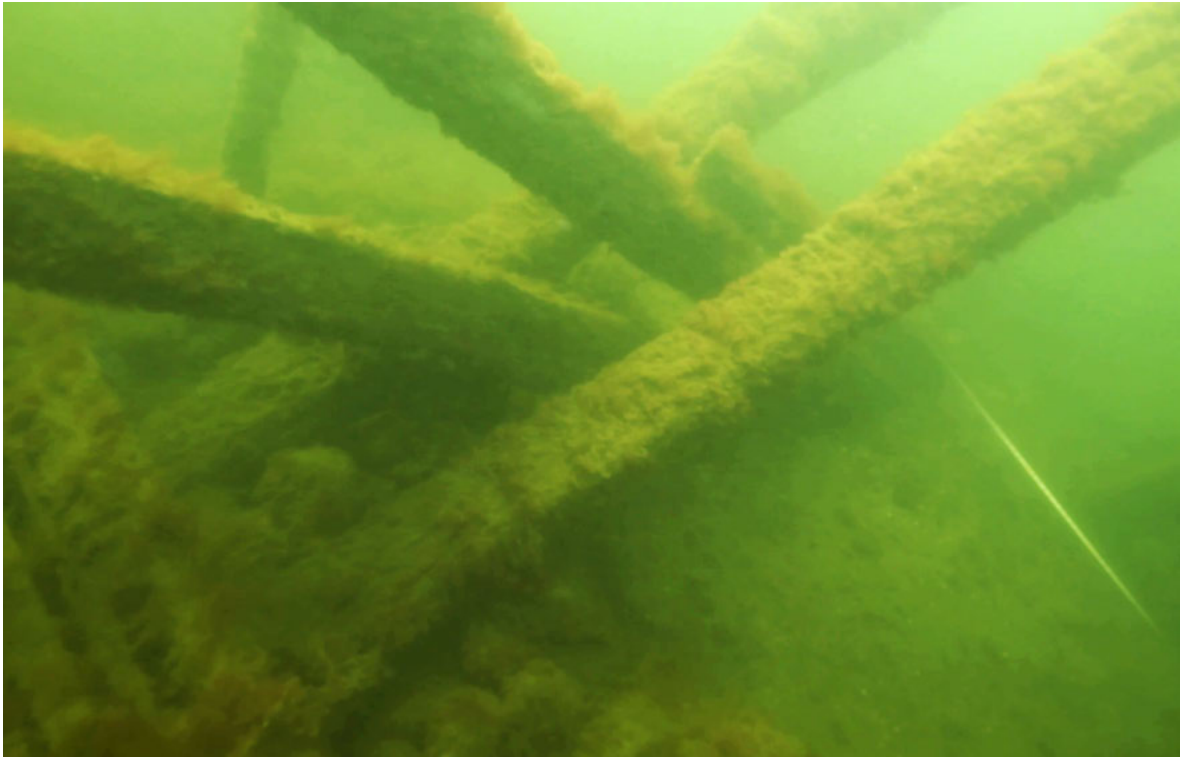
**FIGUR 9.** Bilden visar strukturen på timren där man också ser hur de är placerade i förhållande till varandra.  
Foto: Jim Hansson: Vrak – Museum of Wrecks/SMTM. (Digitalt museum: VK.V 0206).

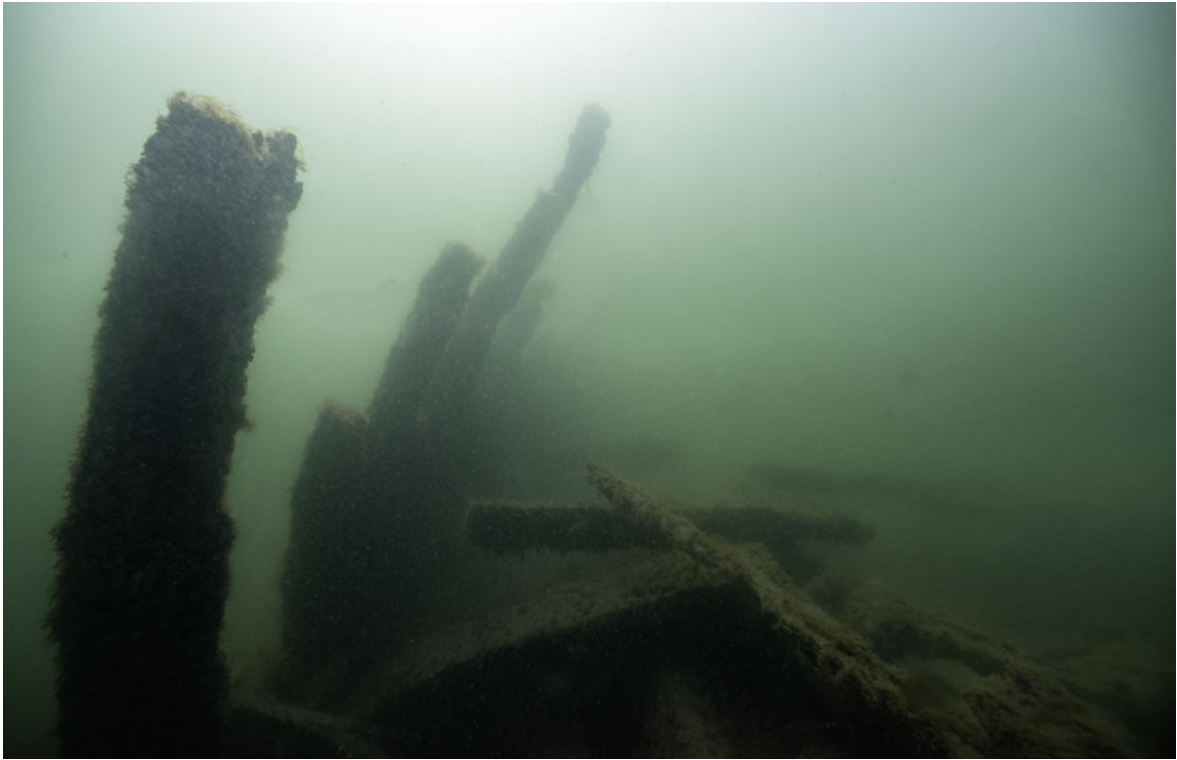
**FIGUR 14.** Spanten/topptimren syns sticka upp med en tydlig kurvatur.

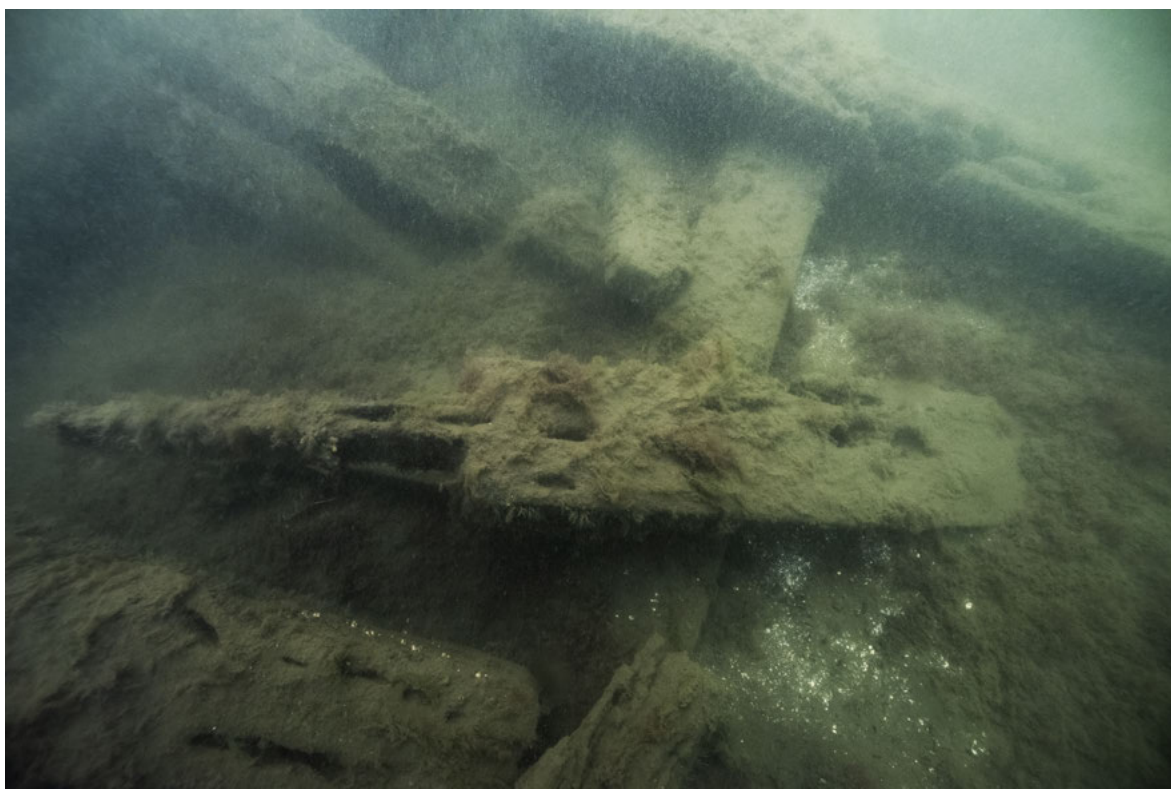
**FIGUR 17.** Ett bearbetat föremål med oklart användningsområde.

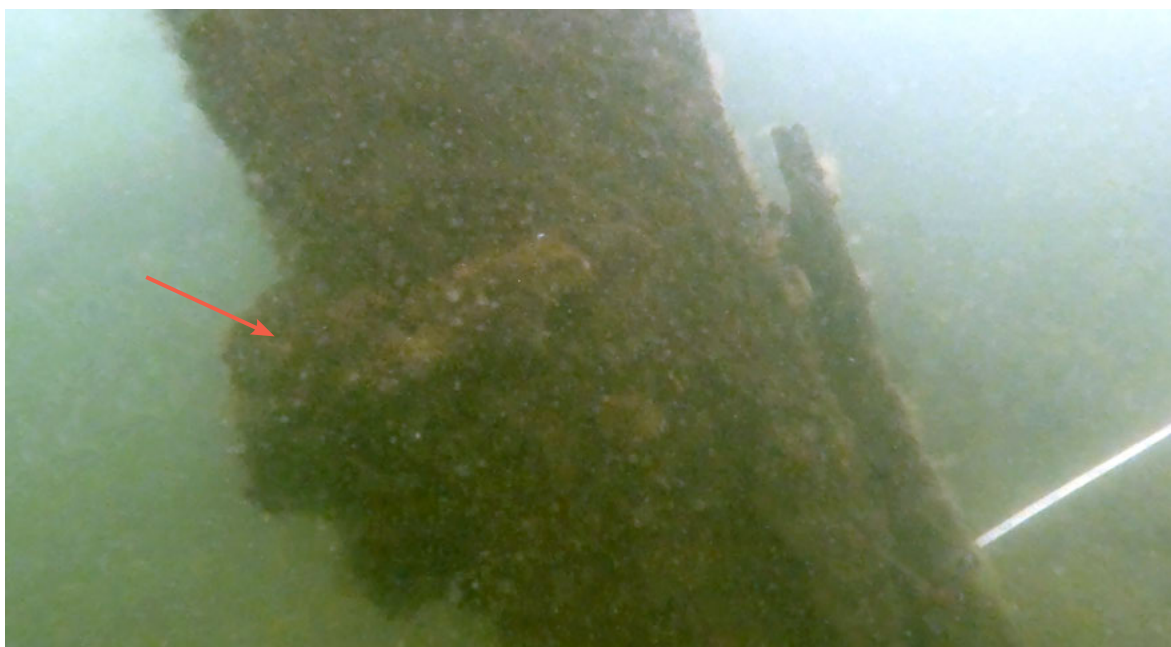
**FIGUR 22.** Akterstävén med rormaljor fortfarande på plats (röd pil).

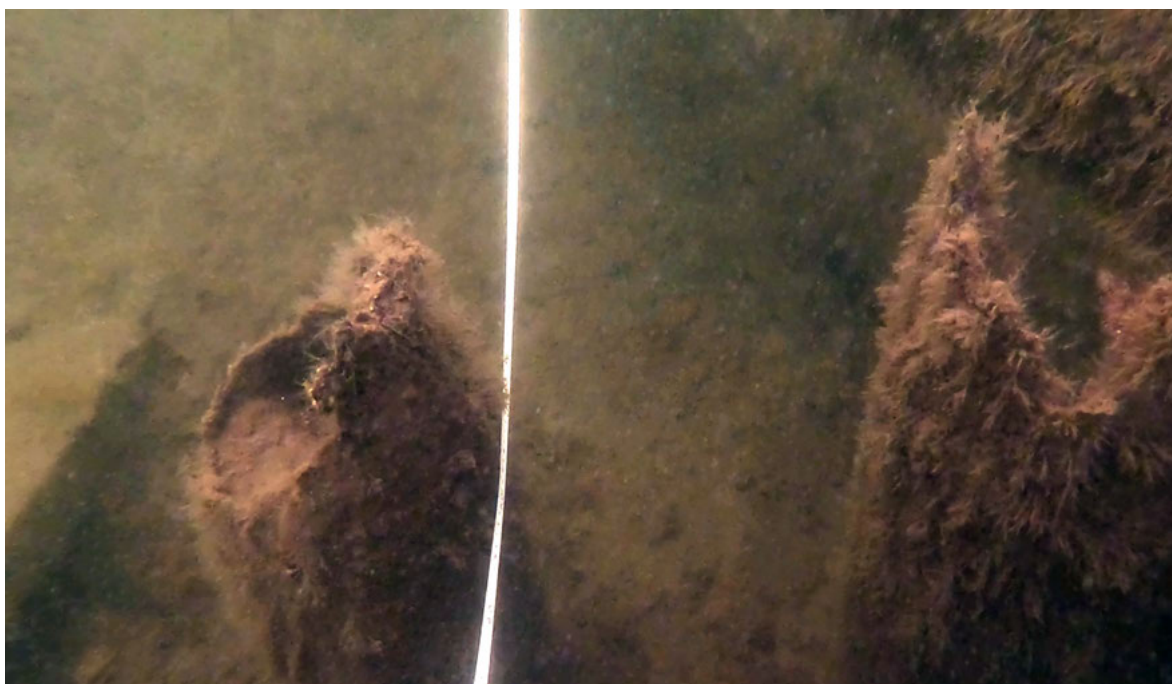
Förut i vraket påträffades två pumpar i ursprungliga lägen (fig. 25) och strax för om dessa en knekt (fig. 26).

**FIGUR 25.** Pumparna står upp i vraket några meter in från fören.

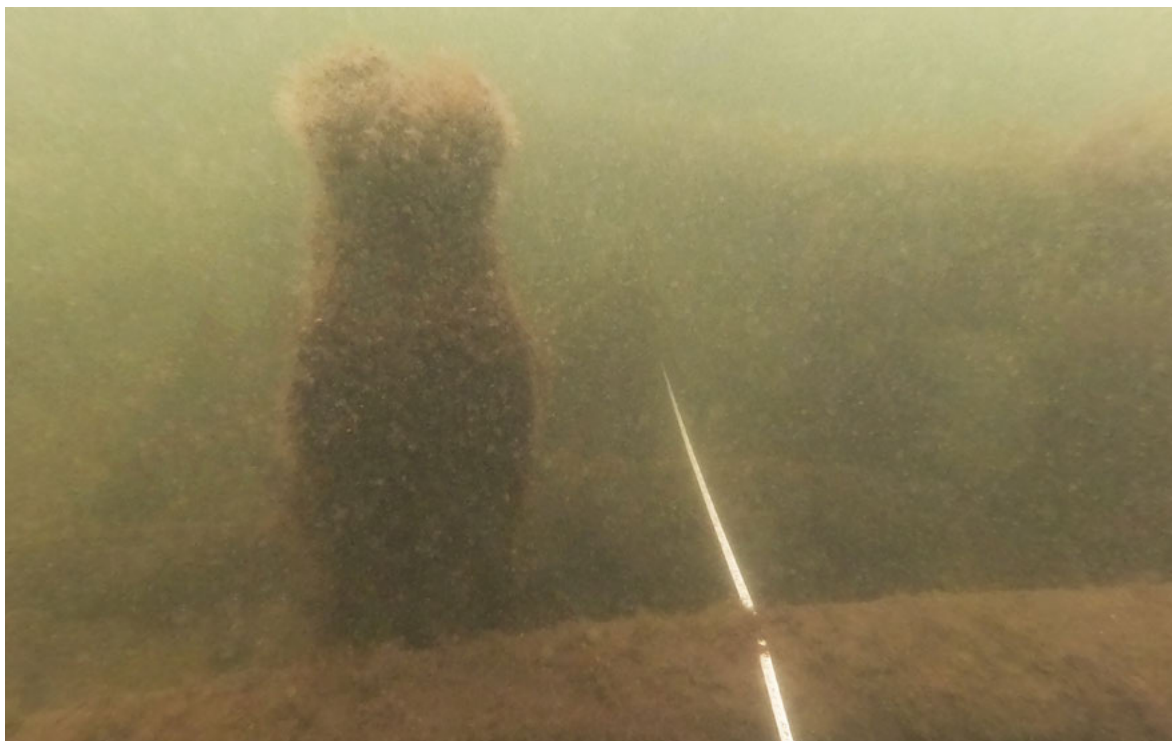
**FIGUR 26.** En relativt intakt knekt står i sin ursprungliga position.

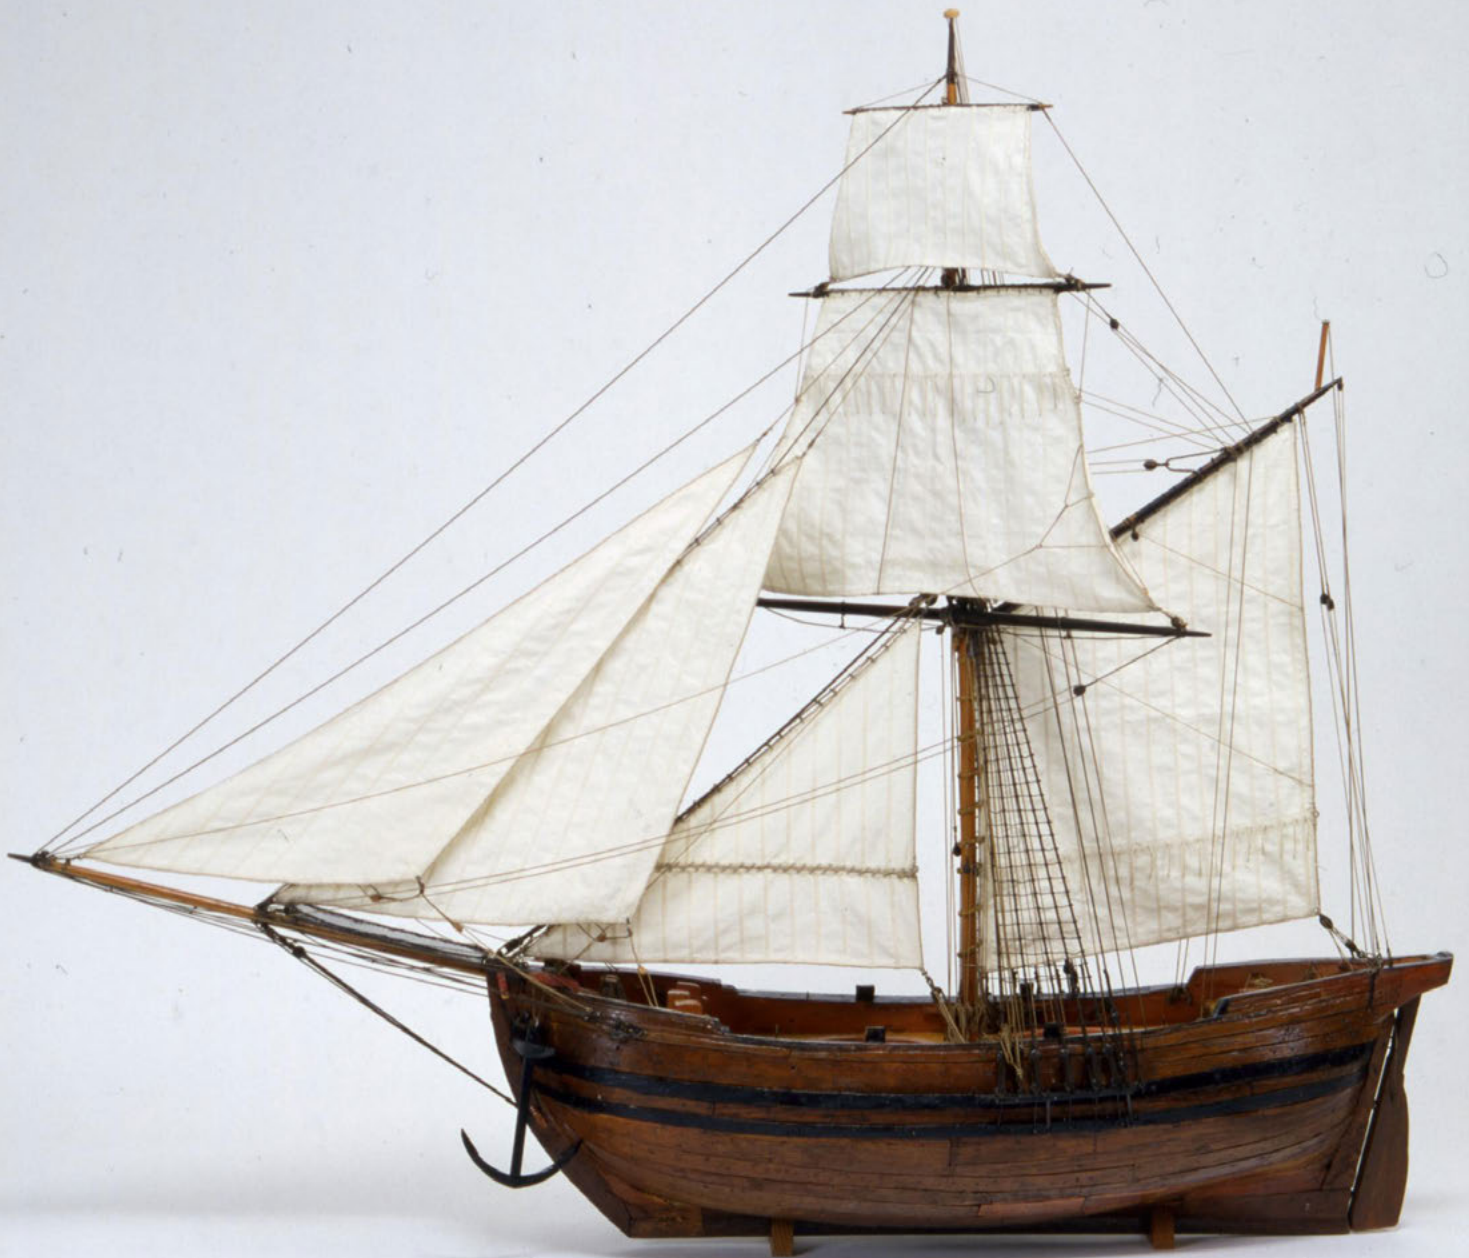
**FIGUR 27.** Modell av Åskedunder från 1698. Ö7 Digitalt museum. Id nummer: 00007. Marinmuseum.  
Foto: Erling Klintefors, Sjöhistoriska museet.

Det ska enligt Jan Glete ha funnits två bombkitsar som hette *Åskedunder*. En byggd 1698 och en 1738 (Glete 1990). Glete menar att en existerande fartygsmodell inte föreställer *Åskedunder* från 1738 utan den från 1698 (Glete 1990). Modellen av skeppet finns utställd på Marinmuseum i Karlskrona (fig. 27). Måtten för *Åskedunder* från 1738 stämmer i stort med modellen som föreställer fartyget byggt 1698 varpå det är sannolikt att de bägge bombkitsarna var snarlika i konstruktionen.

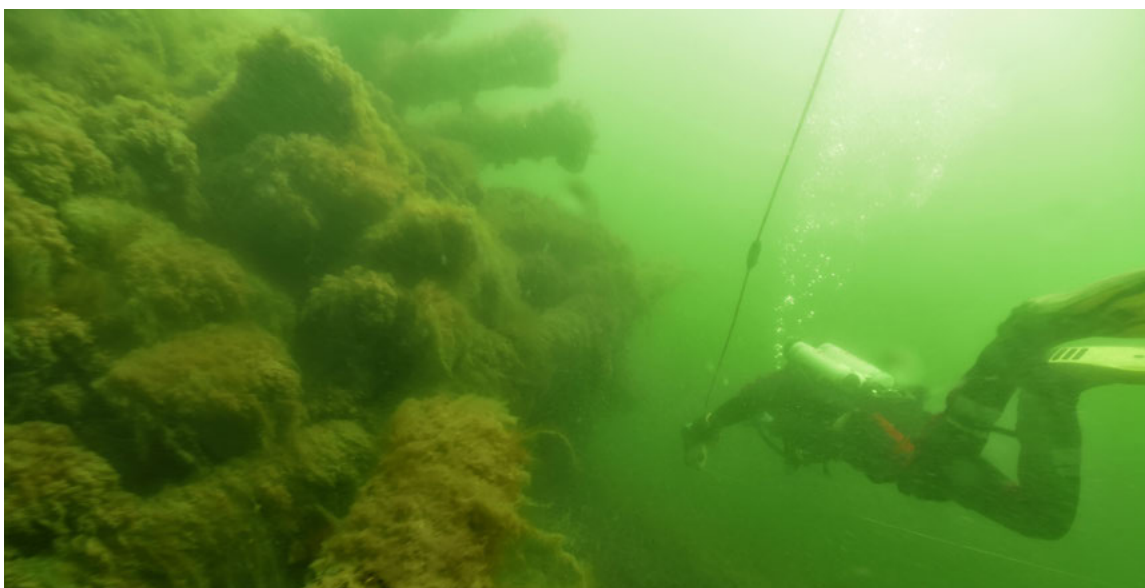
**FIGUR 28.** Den östra stenkistans nedre del, där stockar syns.

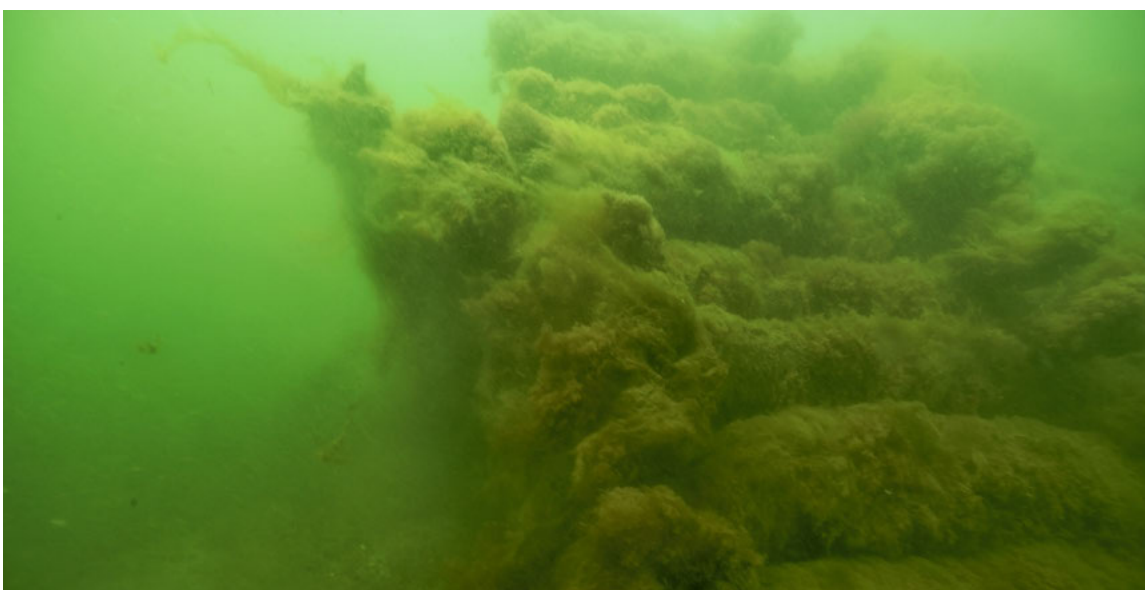
uppstick från botten (fig. 29). Inga övriga observationer gjordes vid besiktningen. Ett prov för dendrokronologisk analys togs. Detta gick inte att datera.

**FIGUR 29.** Stenkistan fotad från botten upp mot ytan.

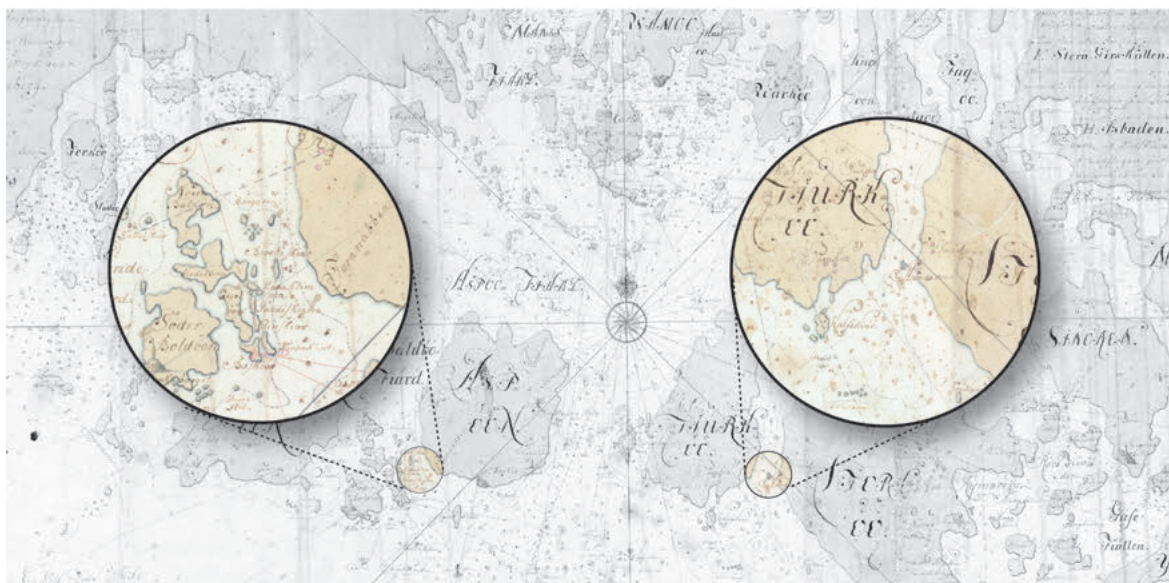
**FIGUR 31.** I Bollösund och Djupasund finns inga vrak markerade eller andra indikationer på försänkningar. Kartan är gjord 1717 men sen förbättrad 1747. Syftet med kartan verkar vara för navigering och den har utsatta djupangivelser. Källa: Uppsala universitetsbibliotek. alvin-record: 250719. Grafik: Alexander Rauscher.

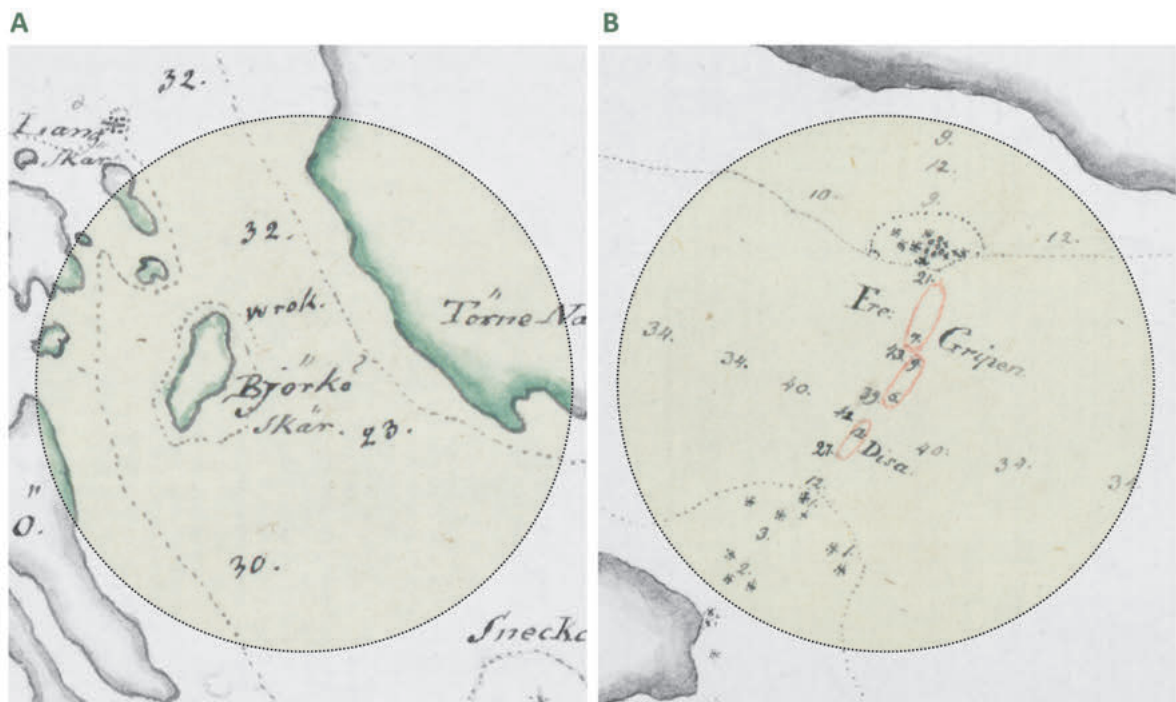
1700-tal enligt Uppsala universitet, Alvin. Karta öfver Carlskrona och dess inlopp.

**FIGUR 33.** Kartan är intressant då Gripen och Disa är uttridade i Djupasund. De sänktes 1810 och är dokumenterade och identifierade av SMTM. Visar kartan verkligen sänkta skepp eller är det en planeringskarta för var skeppen skulle sänkas? Varför är inte Sprengtporten, som ska ha sänkts vid samma tillfälle som Gripen och Disa, uttridad? Kartan kan sannolikt dateras till 1800-talets första hälft. Källa: Uppsala universitetsbibliotek. alvin-record: 270266. Grafik: Alexander Rauscher.

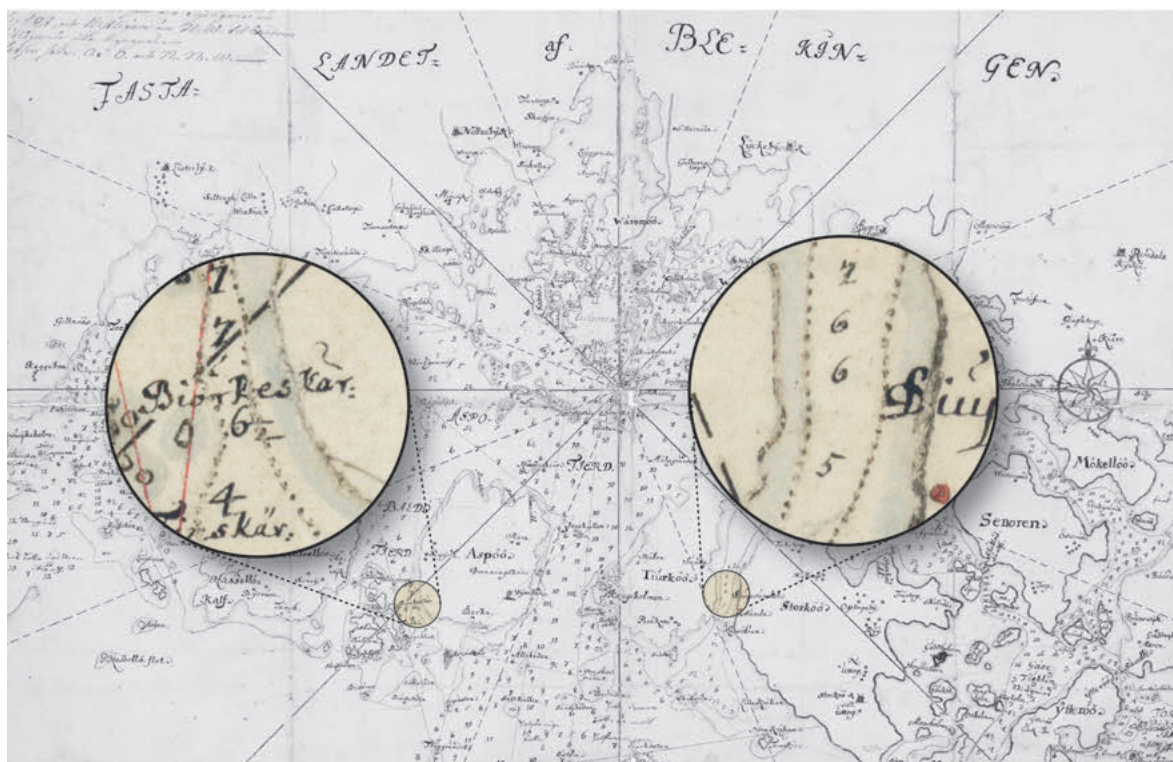
År 1801. Inloppet till Carlsrona.

**FIGUR 34.** Denna karta från 1801 visar inga vrakmarkeringar i vare sig Bollösund eller Djupasund.

Kartans syfte är troligen att användas för navigering. Källa: Uppsala universitetsbibliotek. alvin-record: 270270.

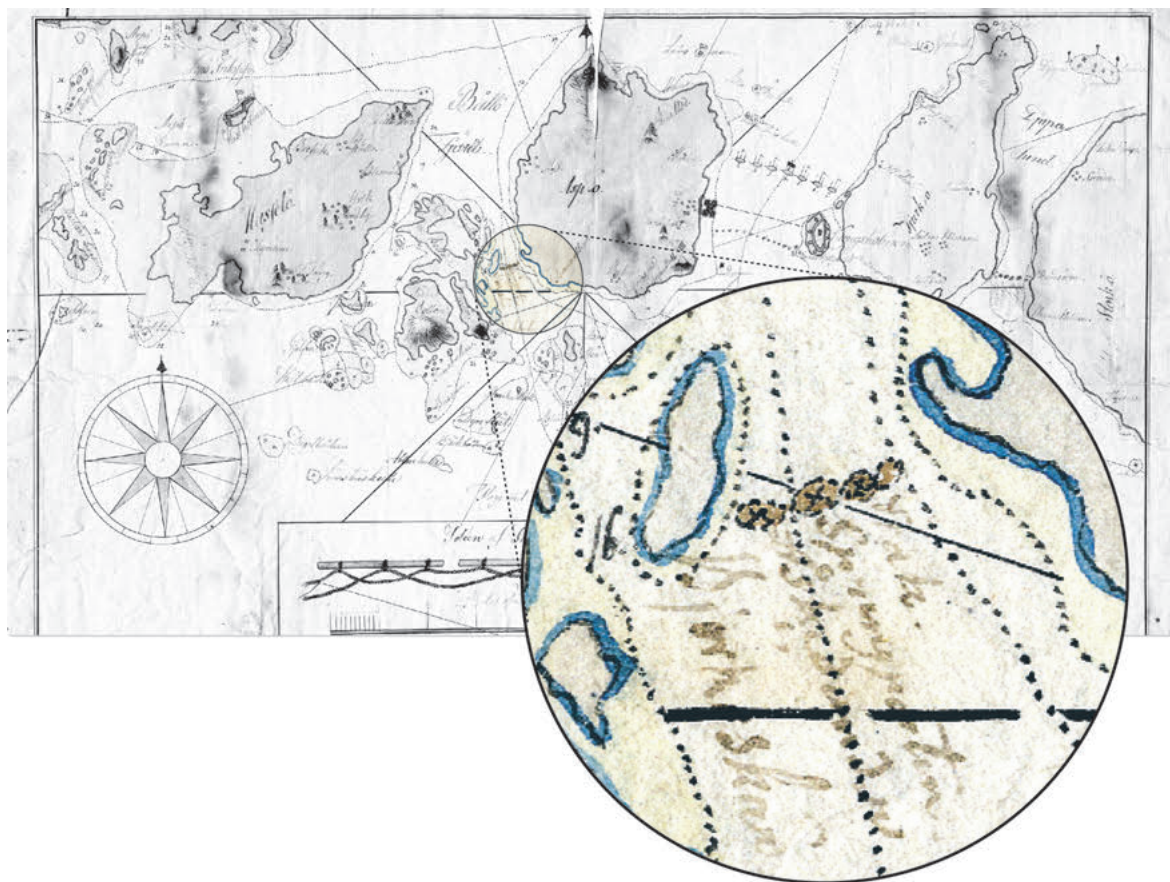
År 1810. Planritning öfver Sjö och Land Försvaret af Carlskrona 1810.

**FIGUR 37.** Kartan från 1810 visar fyra markeringar i Bollösund. Från öster: Vrak, Sprengtporten och Åskedunder. Den fjärde markeringen kan möjligen vara en av stenkistorna. Syftet med kartan är en övergripande bild av sjö och landförsvaret utanför Karlskrona. Källa: K917 Planritning öfver Sjö och Land Försvaret af Carlskrona 1810. Blekinge läns museum. Grafik: Alexander Rauscher.
