# JAKTEN ”...NA SOPHIA” VÅRD OCH SKYDDSPLAN

LÄMNINGSNUMMER L1934:3818 (RAÄ 2:15)

ÖSTERSJÖN,  
SVERIGES ANGRÄNSANDE ZON

## VÅRD OCH SKYDDSPLAN

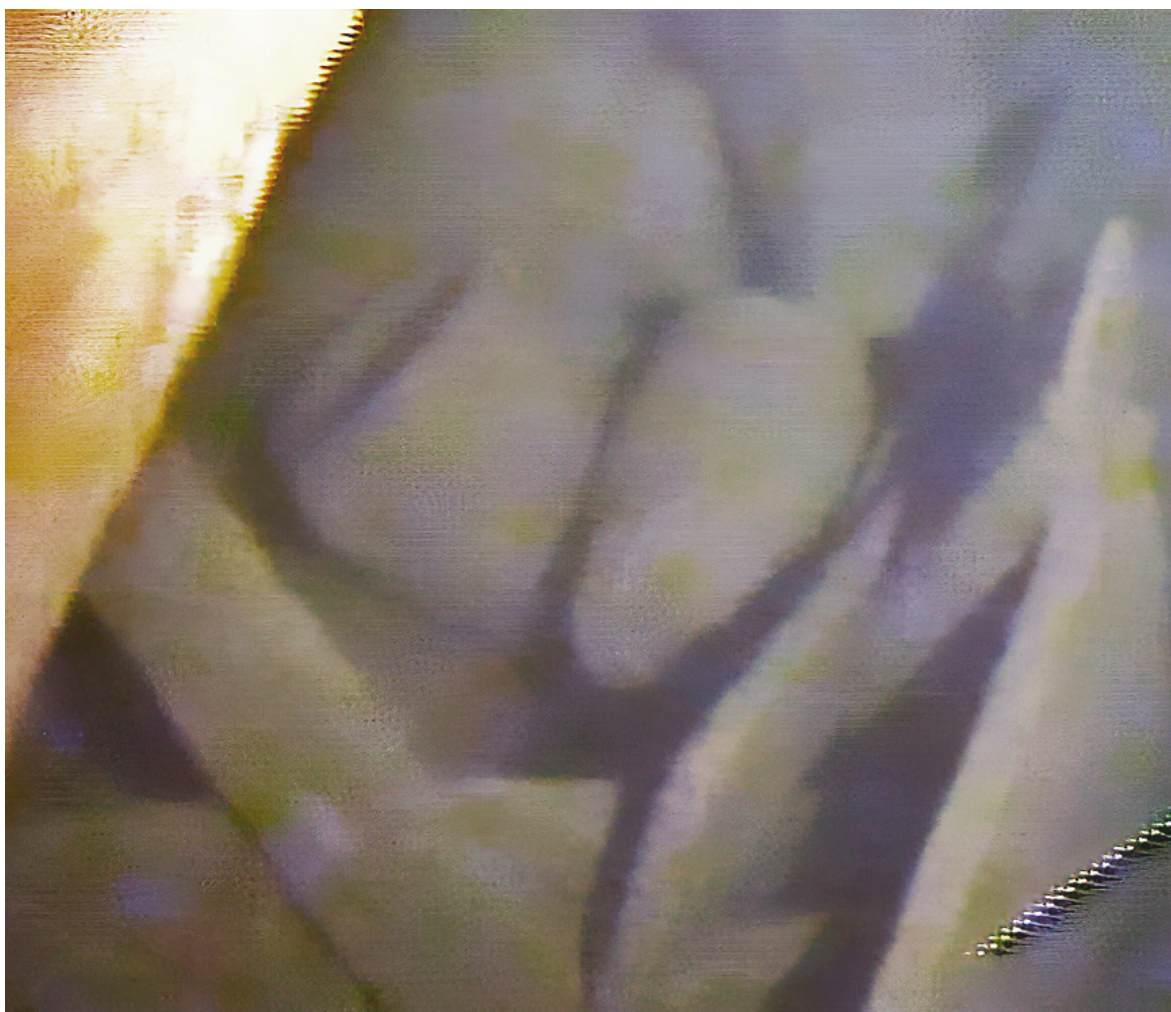
**FIGUR 2.** Två keramikkärl i den främre kajutan, nära kabyssen, sett snett akterifrån babords sida. Det till vänster är bedömt som en kruka och det andra kärlet kan vara en större kanna. Foto: Kustbevakningen, 2024-12-15.

En kabyss med tegel är synlig inne i främre ihoprasade delen av kajutan. På styrbordssidan om kabyssen ligger två keramikkärl.

Förutom flera block och jungfrur, som finns på olika platser på vraket, finns få synliga artefakter. Dock finns ett par blottade keramikkrärl (fig. 2). Utifrån bilderna bedömer keramikexperten Torbjörn Brorsson att dessa keramikkrärl utgörs av en kruka (till vänster) och vad som kan vara en större kanna (till höger), båda sannolikt från 1700-talet (Brorsson muntligen 2025-01-08).

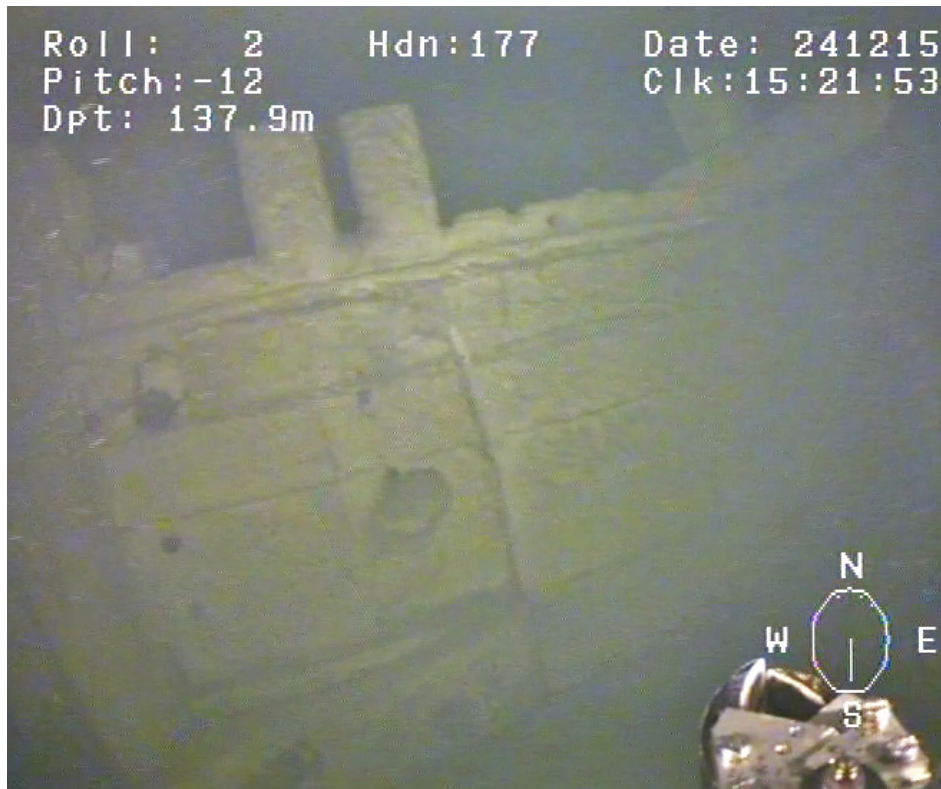
Fartyget har en rundad trubbig för, med kranbalkar och bråspel och på varsin sida hänger dess två stockankaren. Däcket förom masten verkar inte ha några däcksluckor. Skeppet har en berghult och på vardera sidan av skrovet finns en röstbräda med tre röstjärn för masten.

**FIGUR 5.** Fotostation 1. Förstäven till vänster och kranbalk till höger.  
Foto: Kustbevakningen, 2024-12-15.

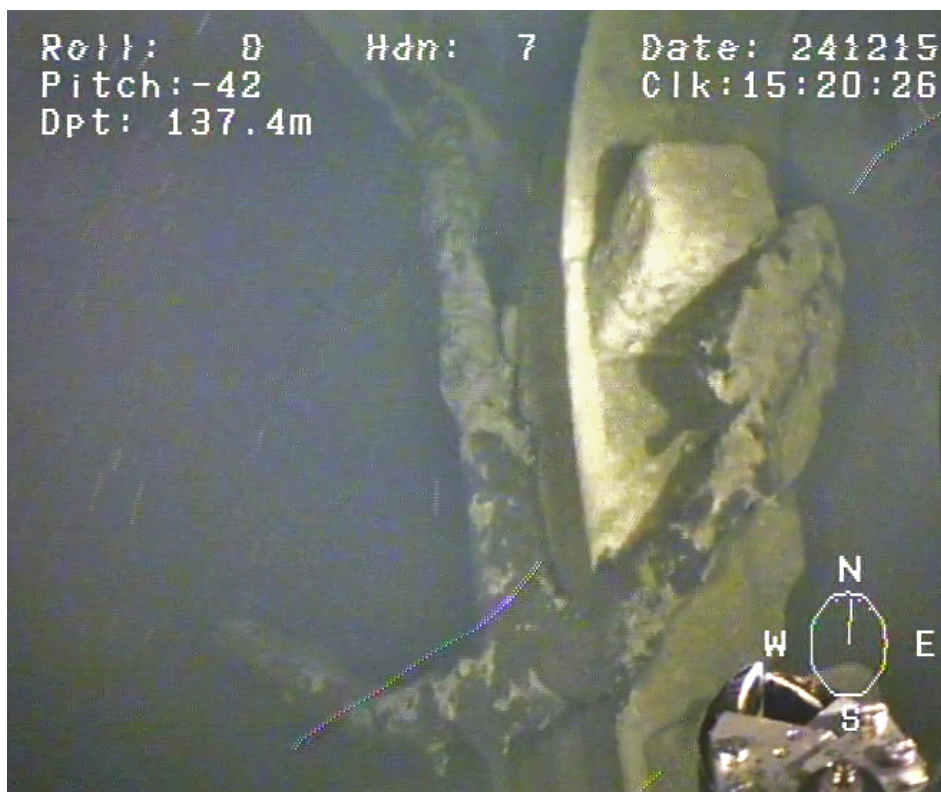
**FIGUR 6. Fotostation 2. Babords ankare hänger på relingen.**

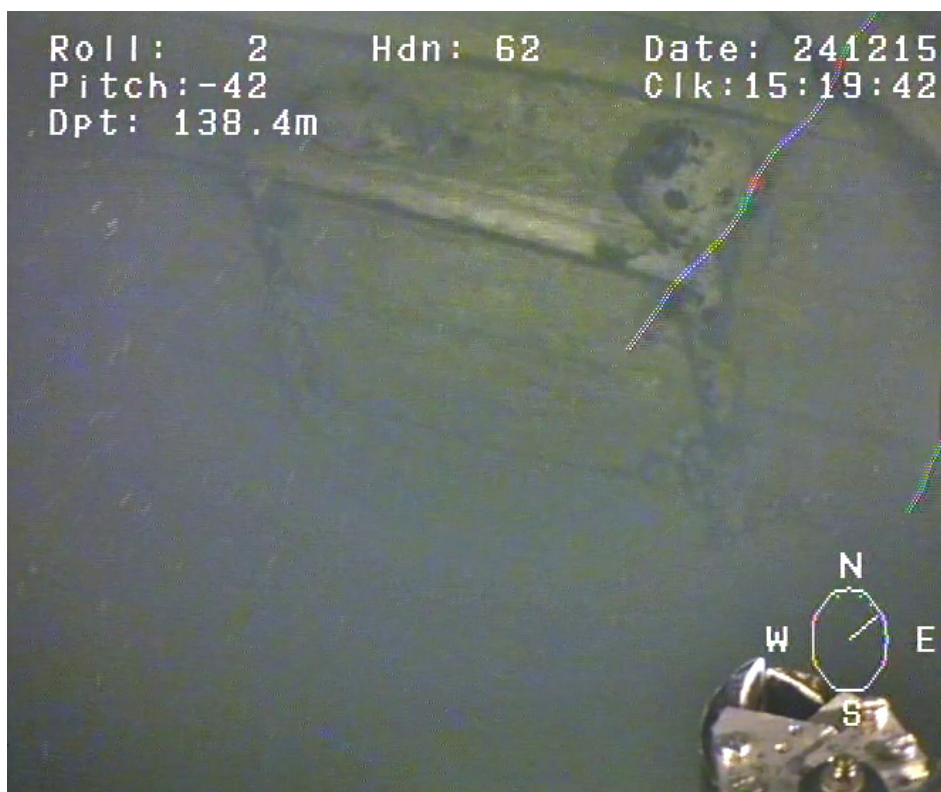
**FIGUR 7. Fotostation 3. Babords tre röstjärn. Foto: Kustbevakningen, 2024-12-15.**

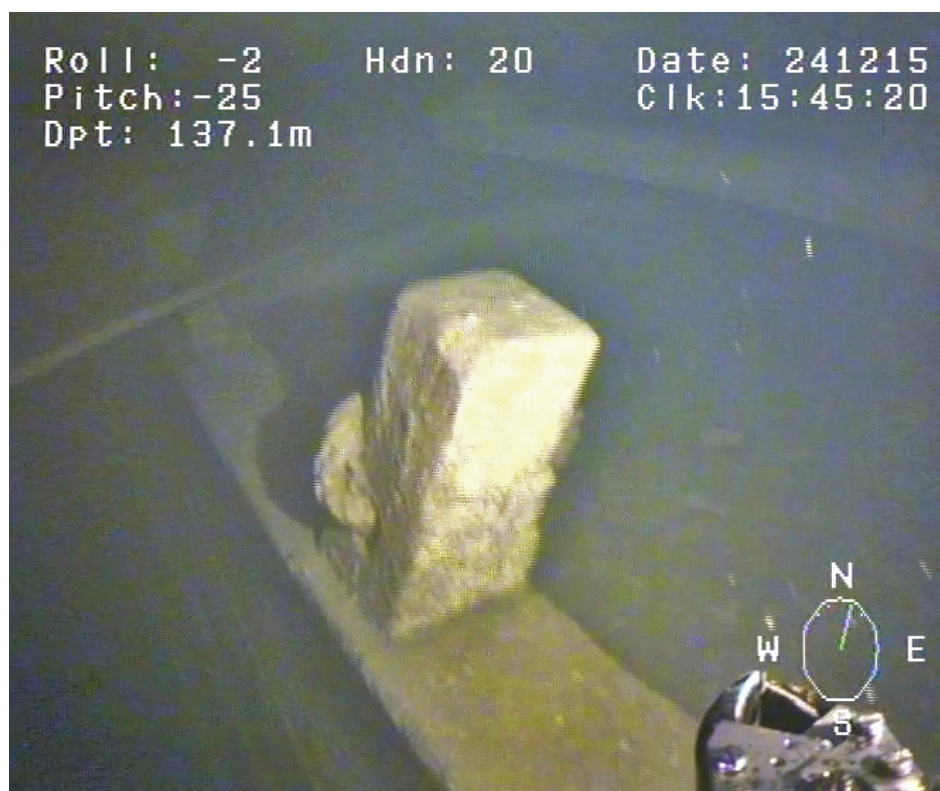
**FIGUR 8.** Fotostation 4. Pollare med tamp (för surring av rorkult) på babords sida. Rorkulten synlig i övre bildkant. Foto: Kustbevakningen, 2024-12-15.

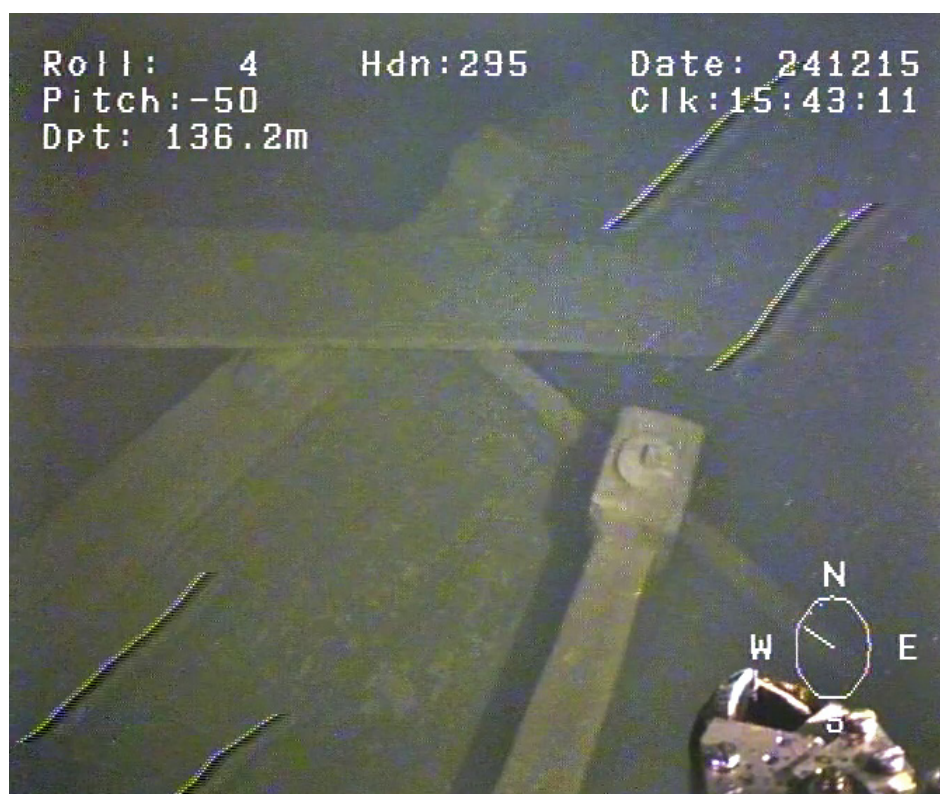
**FIGUR 9.** Fotostation 5. Rorkult fotad ovanifrån invid babordssidan. Foto: Kustbevakningen, 2024-12-15.

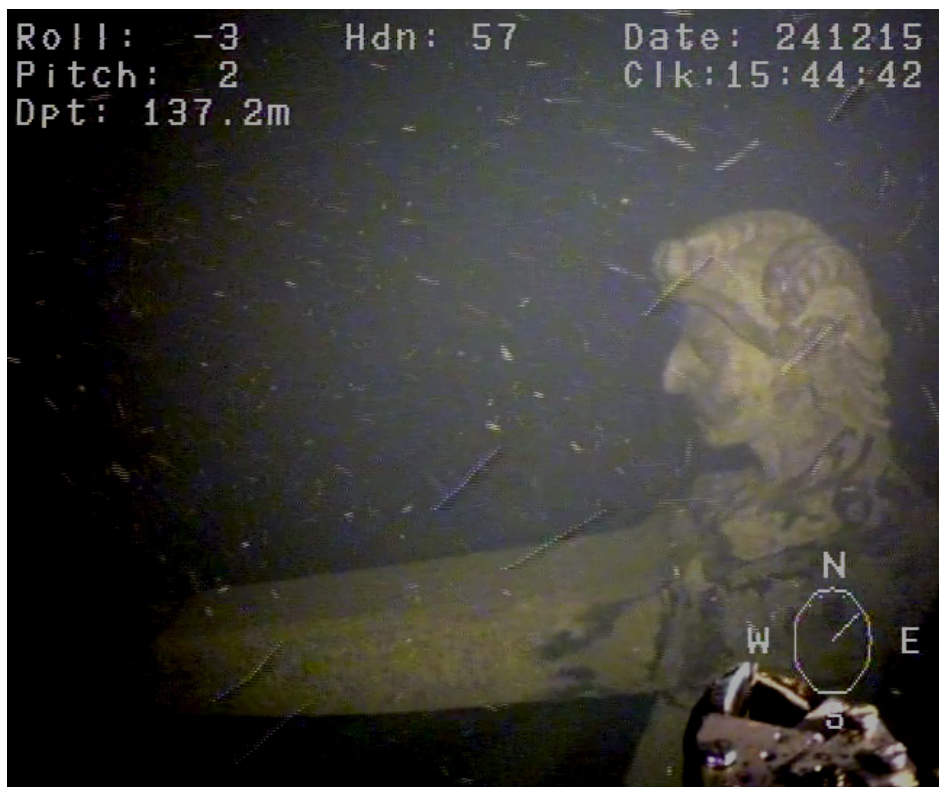
**FIGUR 10.** Fotostation 6. Skulptur på rodertopp, fotad från babordssidan.  
Foto: Kustbevakningen, 2024-12-15.

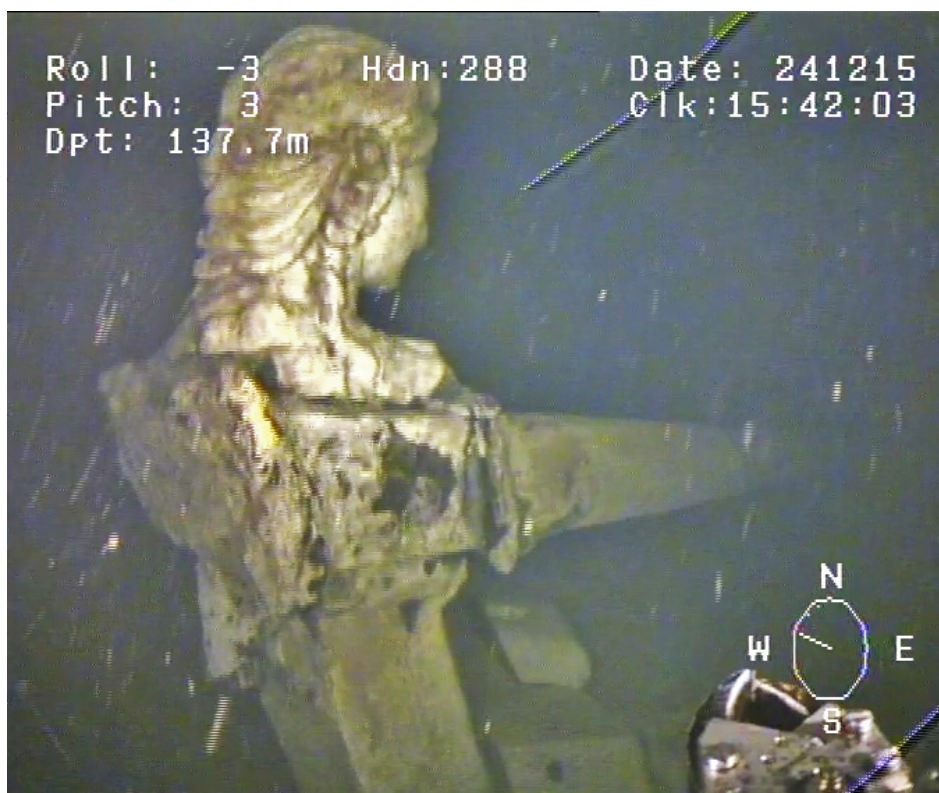
**FIGUR 11.** Fotostation 7. Skulptur på rodertopp, fotad från styrbordssidan.  
Foto: Kustbevakningen, 2024-12-15.

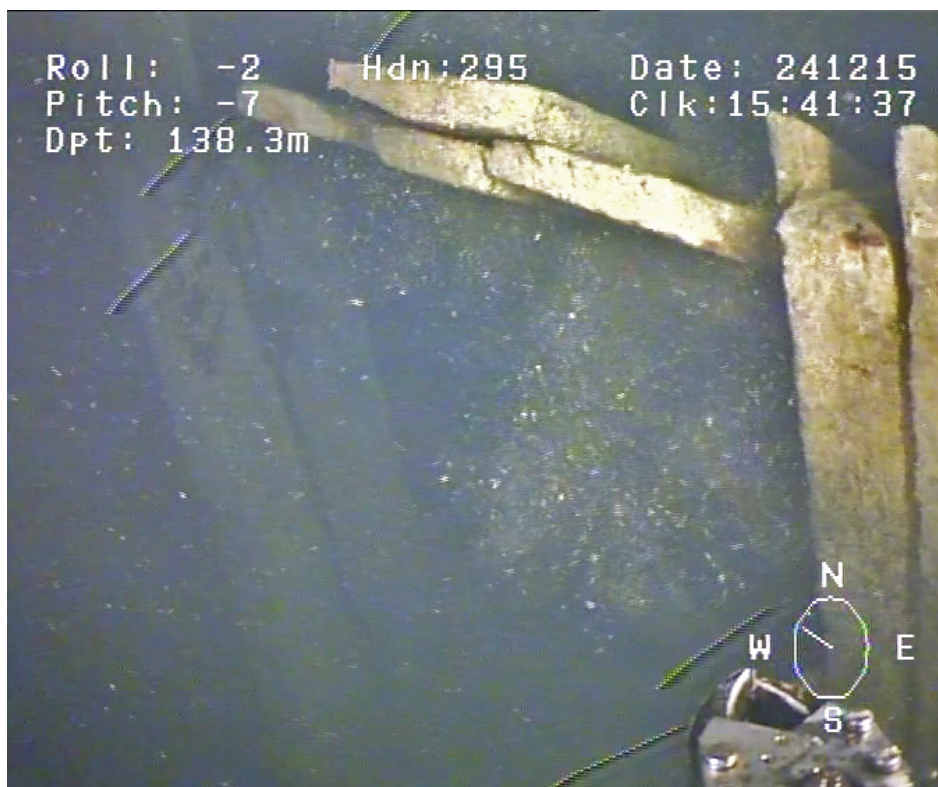
Akterspegeln är utrasad, så att man ser in i den aktre kajutan. På det aktre kajuttakets babordssida hänger ytterligare ett stockankare. Långt ner på aktern finns en sannolik lastlucka. Det syns som sagt bara en mast, men av den analyserade ROV-filmen och 3D-modeller går det inte att avgöra om det också har funnits en mesanmast, som då skulle kunna suttit i aktern vid den delvis ihoprasade kajutan. Bedömningen är ändå att det mest sannolikt rör sig om ett enmastat fartyg.

**FIGUR 12.** Fotostation 8. Aktern, roder till vänster i bild, fotad från styrbordssidan.  
 Foto: Kustbevakningen, 2024-12-15.

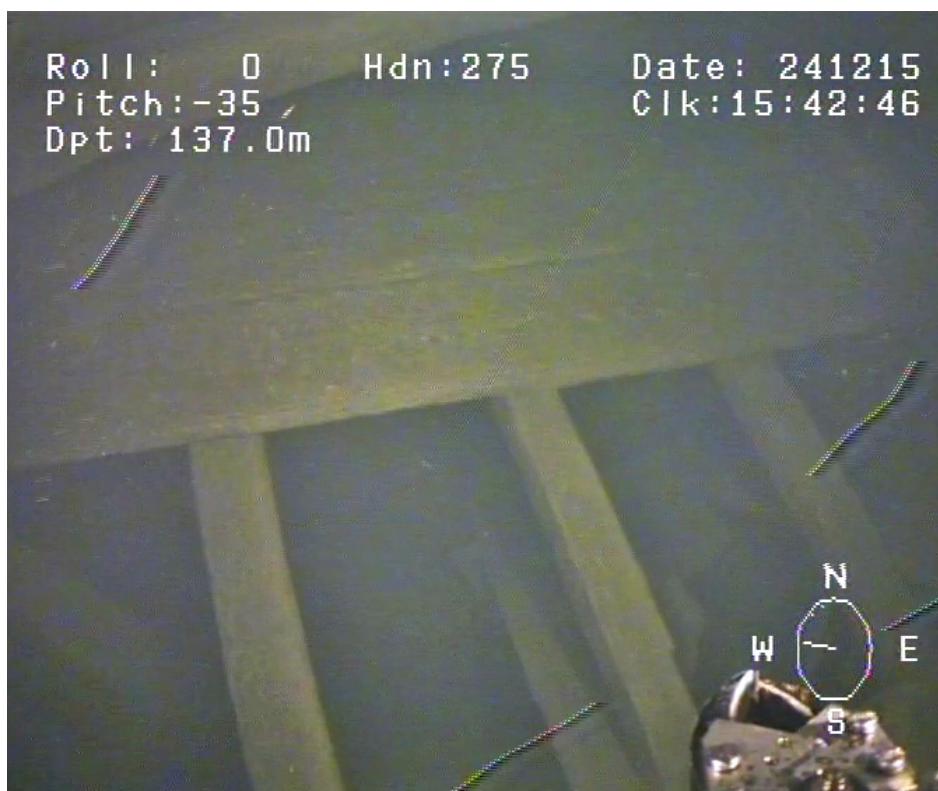
**FIGUR 13.** Fotostation 9. Kajuttaket, rorkult i övre del av bilden, fotad från styrbordssidan.  
 Foto: Kustbevakningen, 2024-12-15.

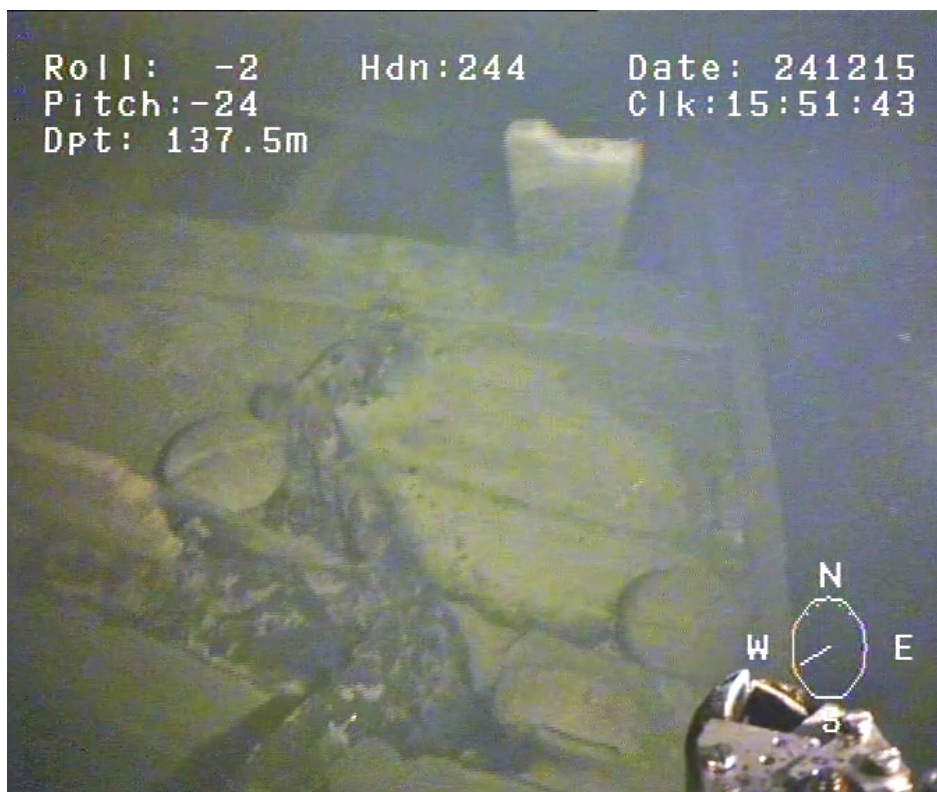
**FIGUR 14.** Fotostation 10. Ankare och två block på kajuttaket, fotad från styrbordssidan.  
Foto: Kustbevakningen, 2024-12-15.

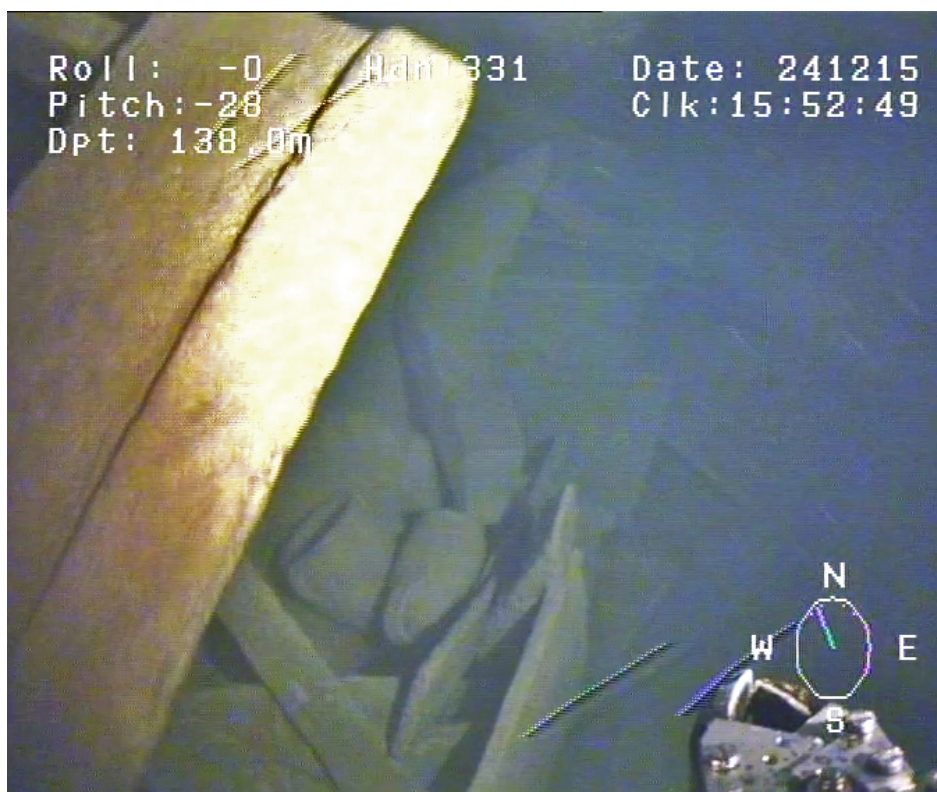
**FIGUR 15.** Fotostation 11. Keramik: en kruka till vänster och det andra kärlet till höger kan vara en kanna. Foto: Kustbevakningen, 2024-12-15.

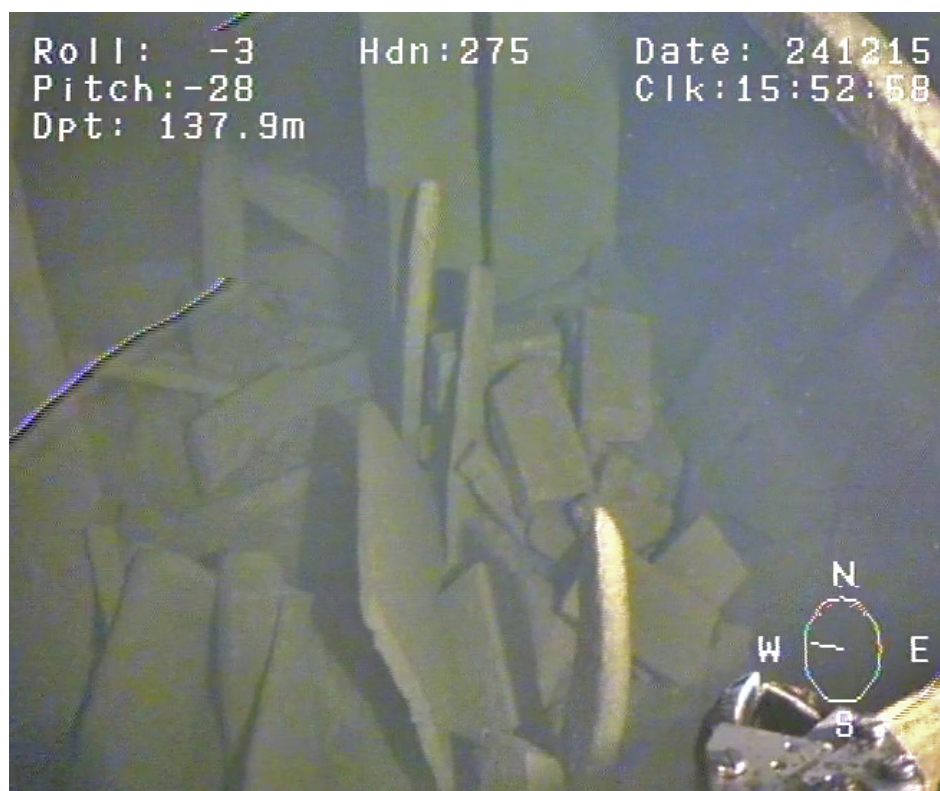
**FIGUR 16.** Fotostation 12. Kabysen med tegel, fotad från styrbordssidan.

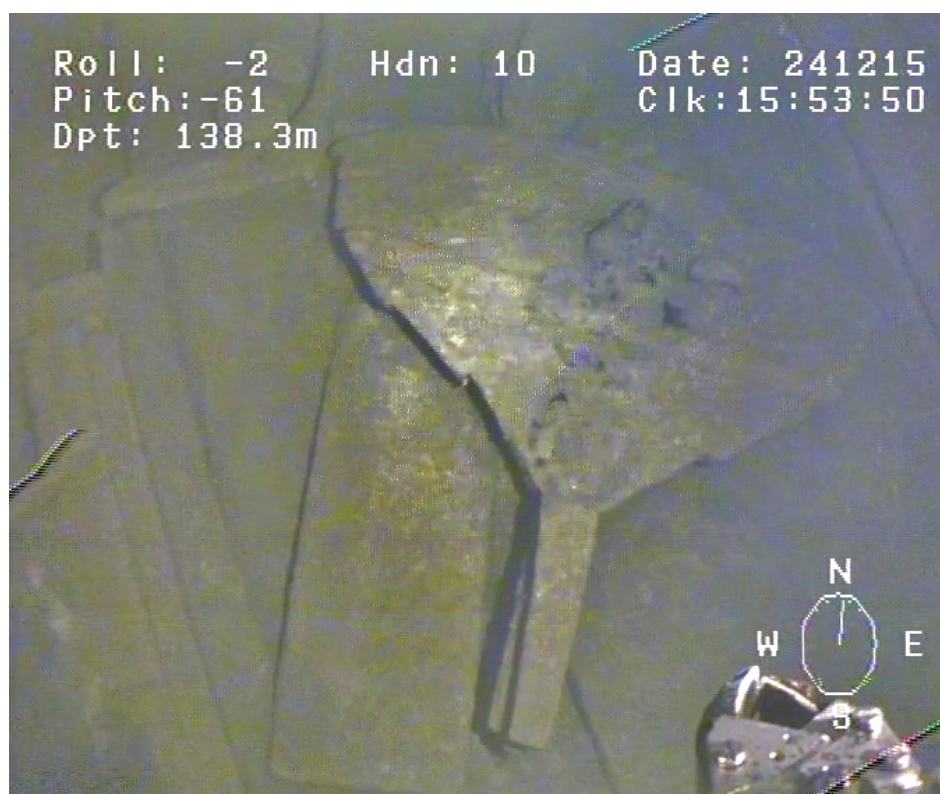
På däcket, styrbord om masten, ligger det en akterspegel till en skeppsbåt lik i form och storlek den på Kostervraket (KMR/Fornsök L2013:4415). I bråtet av skeppstimmer som främst ligger akter

**FIGUR 17.** Fotostation 13. Akterspegel till en skeppsbåt på styrbordssidans däck.

Fotad akterifrån. Foto: Kustbevakningen, 2024-12-15.

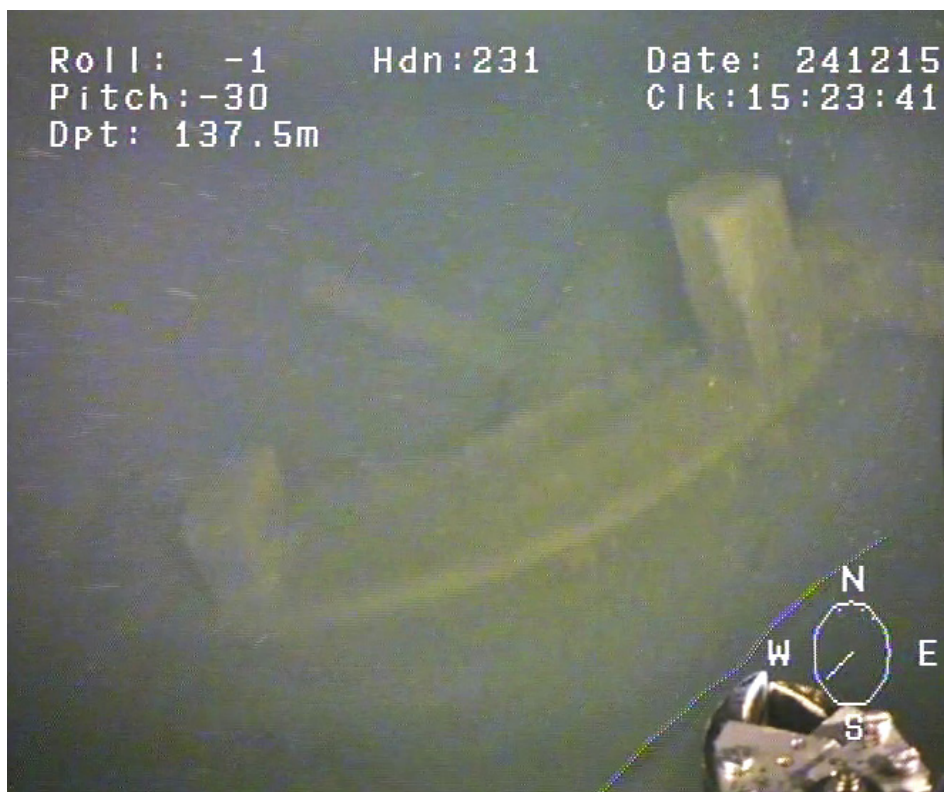
**FIGUR 18.** Fotostation 14. Styrbords bog och bråspel. Fotad från styrbords sida förifrån.  
Foto: Kustbevakningen, 2024-12-15.

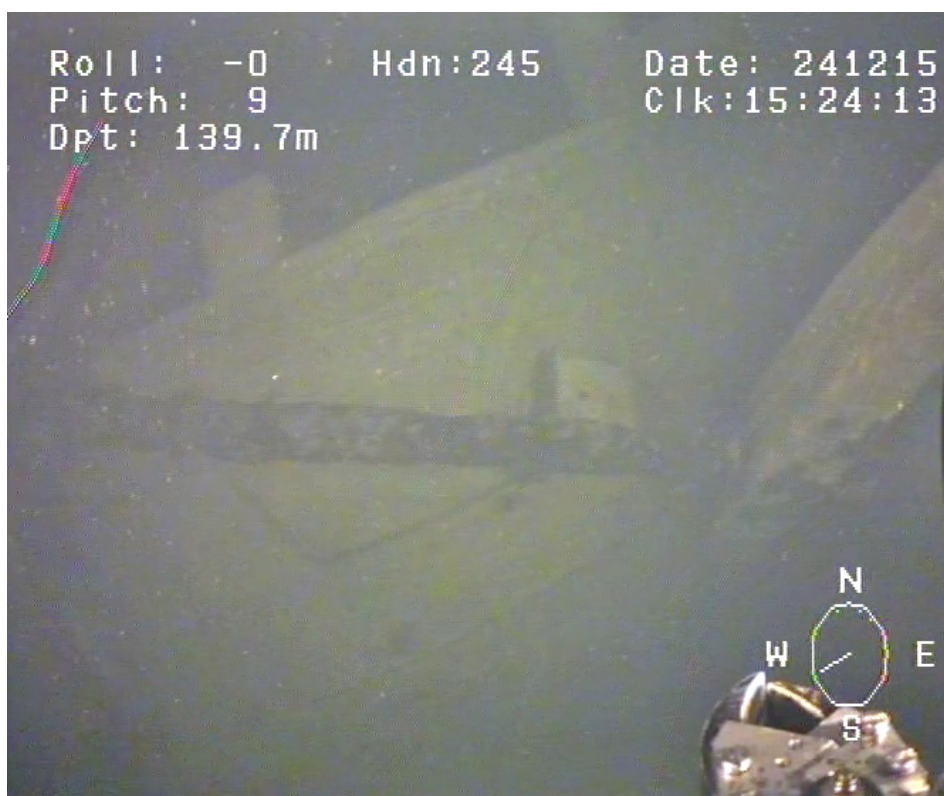
**FIGUR 19.** Fotostation 15. Styrbords ankare. Foto: Kustbevakningen, 2024-12-15.
