VRAK – MUSEUM OF WRECKS  
ARKEOLOGISK RAPPORT 2025:6

# EN EKA I SÅGTORP

## MARINARKEOLOGISK UTREDNING INOM FASTIGHETEN ERSTAVIK 25:38

LÄMNINGSNUMMER L2024:5458

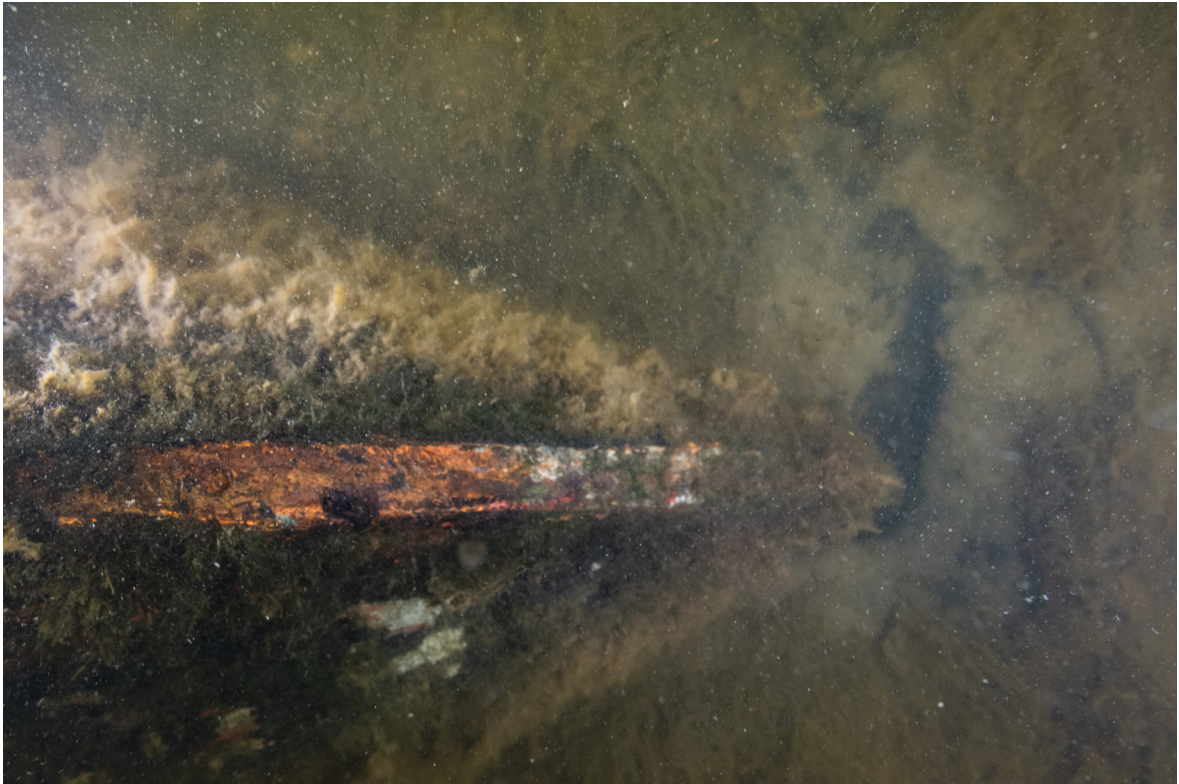
(inga spår av denna iaktogs i området). På förstäven noterades korrosionsspår av en skyddsskena av järn som fästs med runda kopparnitar (fig. 3). Skenan är idag borta. Spår blymönja samt vit bottenfärg noterades utvändigt på vraket (fig. 4).

**FIGUR 3. Vrakets förstäv sett ovanifrån.** På den vänstra sidan av stäven syns spår efter en rund kopparnit.  
Foto: Marco Ali , SMTM (Digitalt museum: VK.V 0356).

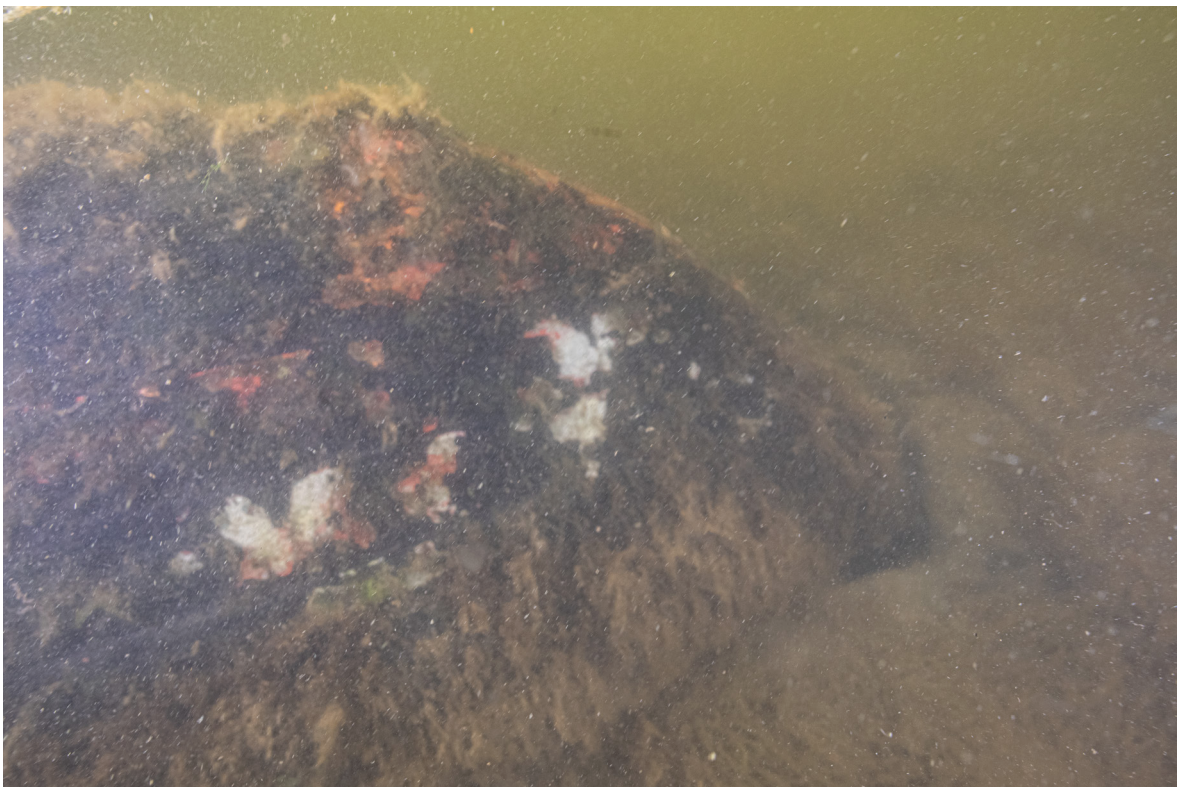
**FIGUR 4. Vrakets babordssida samt förstäv.** På bordläggningen finns spår av blymönja samt vit bottenfärg.  
Foto: Marco Ali, SMTM (Digitalt museum: VK.V 0357).

Spår av olika lager underredsbehandling har påträffats på fartygslämningen L2024:5458. På den förliga delen av vraket finns utvändigt tydliga spår av blymönja som sedan målats över med en modernare vit färg.

Blymönja började användas som behandling mot fukt och röta vid mitten av 1800-talet.

I och med förekomsten av blymönja samt flera lager av morden bottenfärg så bedömer SMTM att fartygslämningen har byggts, använts och förlist efter 1850 och den utgör därmed inte fornlämning utan en Övrig kulturhistorisk lämning.
