VRAK – MUSEUM OF WRECKS  
ARKEOLOGISK RAPPORT 2025:9

# ETT TJOG BLANDADE VRAK I NACKA

## MARINARKEOLOGISK UTREDNING

LÄMNINGSNUMMER L2024:5434, L2024:5435, L2024:5436, L2024:5437,  
L2024:5438, L2024:5439, L2024:5440, L2024:5441, L2024:5442, L2024:5443,  
L2024:5444, L2024:5445, L2024:5446, L2024:5447, L2024:5448, L2024:5449,  
L2024:5450, L2024:5451, L2024:5457 OCH L2024:5459

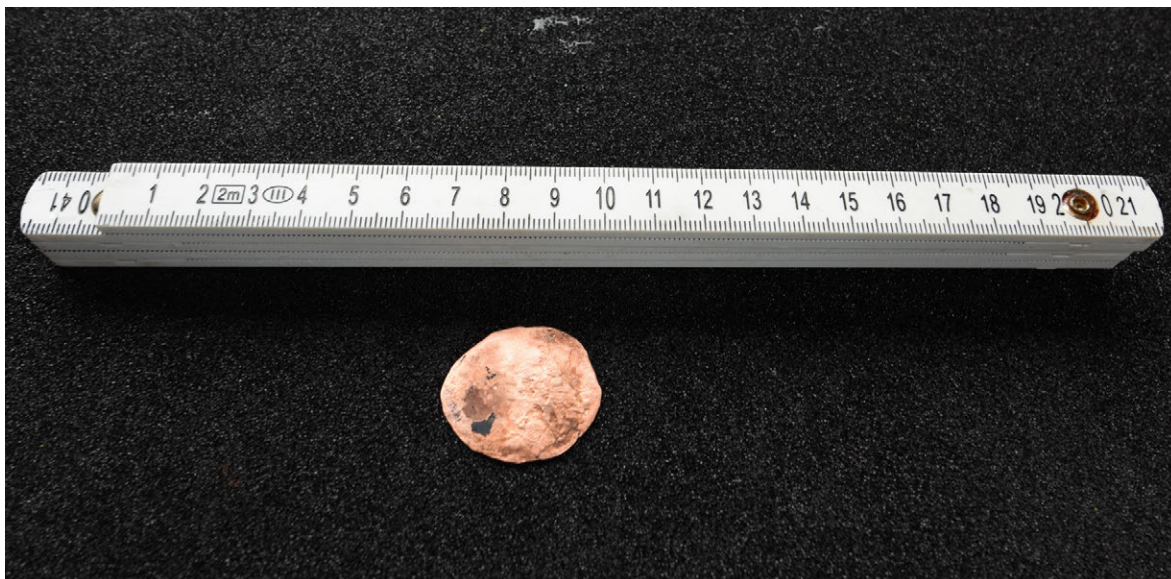
I mastfoten påträffades ett kopparmynt, som bärgades, fotograferades och återdeponerades efter tillstånd av länsstyrelsen.

**FIGUR 5.** Kopparmynt i mastfoten. Foto: Håkan Altmann, SMTM. (Digitalt museum: VK.V 0376).

Myntfyndet i mastfoten på L2024:5459 är mycket ovanligt. Med anledning av detta och risken för att myntet försvinner eller plundras bedömer SMTM att det kan finnas behov av en skyddsbärgning, dokumentation och konservering.

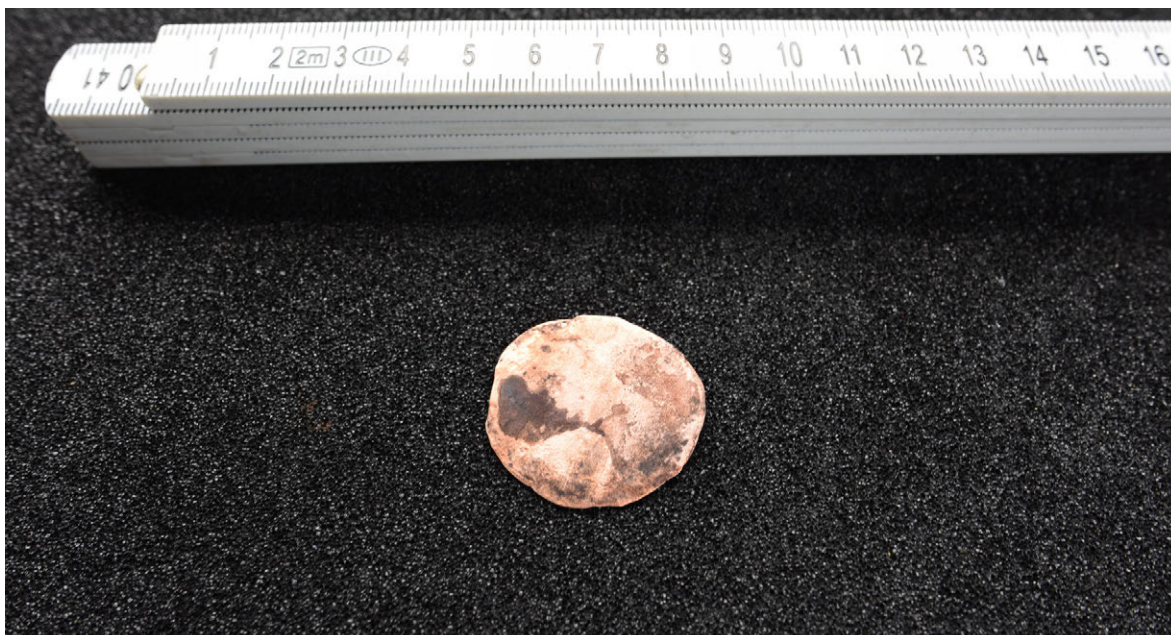
**FIGUR 6.** Kopparmynt i mastfoten. Foto: Håkan Altmann, SMTM. (Digitalt museum: VK.V 0377).

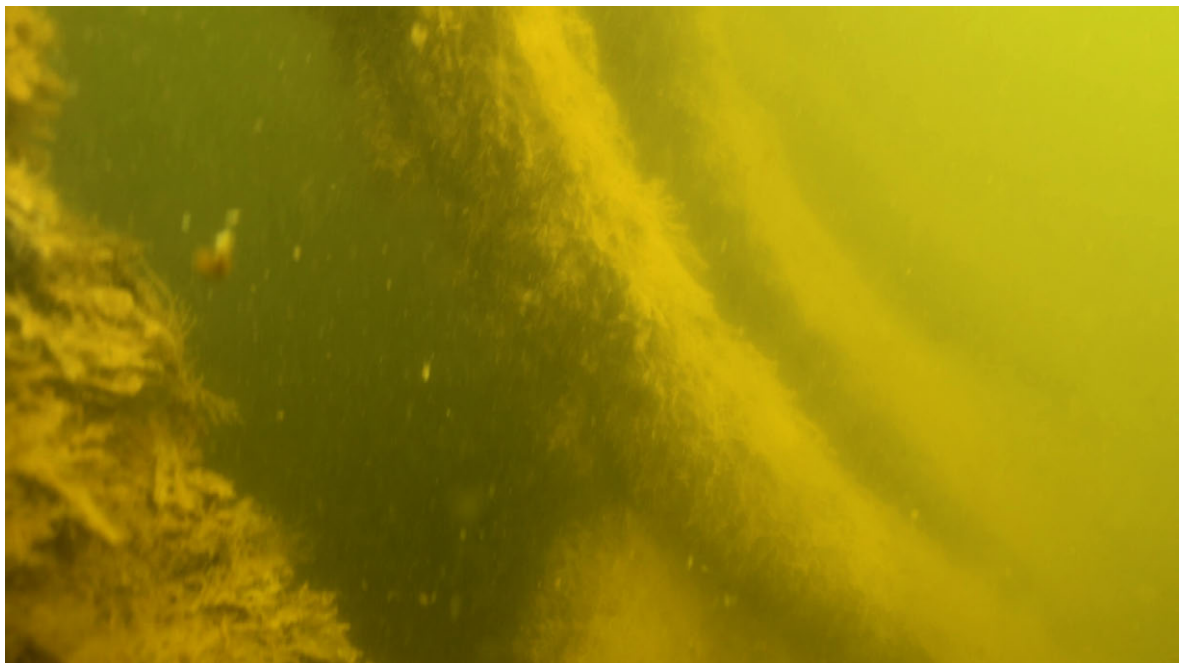
Fartygslämning, som är cirka 15 meter lång och den ligger med fören mot land. Den är klinkbyggd med tränaglar, har spår av handsmidda omböjda spikar och drev av hår. Styrbordssidan sticker upp ett par meter, medan babordssidan är nersjunken och där sticker spanten upp en halvmeter ur sjöbotten. Lämningen har en platt akter och bedöms ha en platt skrovbotten med ett skarpt slag.

Bordläggningen är cirka 30 cm hög och 5 cm tjock. Det är cirka 40 cm mellan spanten, som har måtten 22 x 16 cm. Det finns tegel, akter om midskepps, sannolikt en kabyss, teglets mått är 30 x 15 x 7 cm.

**FIGUR 8.** Spant på styrbords insida. Foto: Mikael Fredholm, SMTM. (Digitalt museum: VK.V 0379).

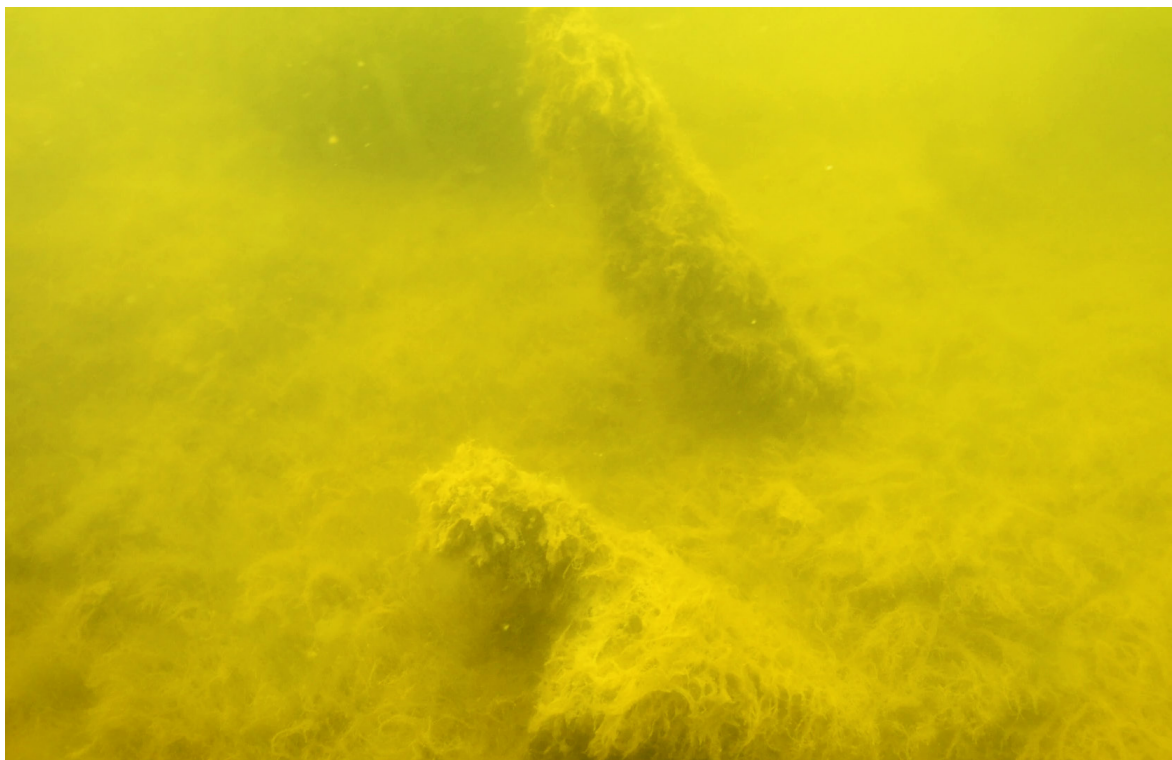
**FIGUR 9.** Spant på babords nedsjunkna sida. Foto: Mikael Fredholm, SMTM. (Digitalt museum: VK.V 0380).

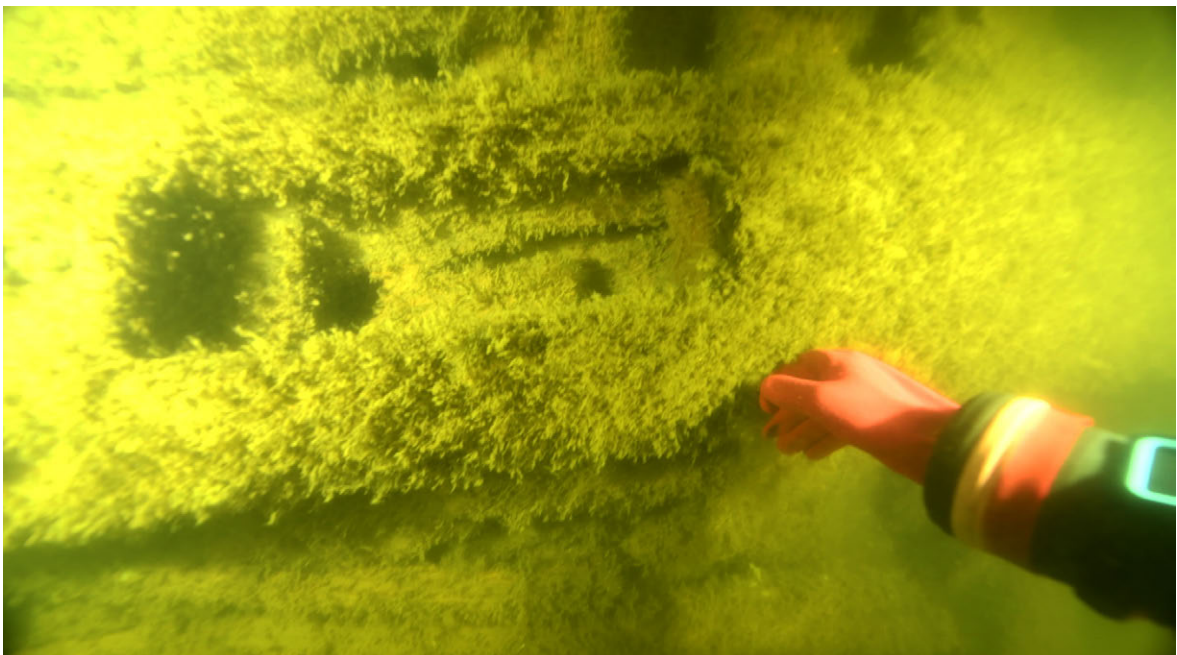
Fartygslämning, som är cirka 14 meter lång, klinkbyggd med trädymlingar och spår av handsmidda spikar. Tvärbalkarna ligger omlott. Det är timmer som består av ett helt stycke där rotändan används som knä (se bilaga 3). Spanten är laskade på bottenstockarna, det finns stående knän och en mastfisk är synlig. Vraket är mycklet platt, mesta-

**FIGUR 22.** Mastfisk. Foto: Marco Alí, SMTM. (Digitalt museum: VK.V 0391).

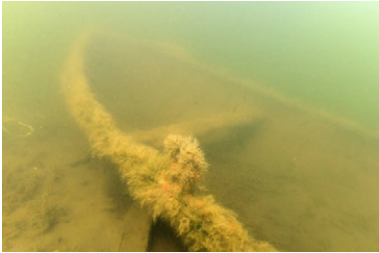
| Skutviken | Längd (m) | Djup (m) | Beskrivning/MBES/Foto | Antikvarisk bedömning |
|---|---|---|---|---|
| <b>L2024:5436</b><br>N 59° 17.7946'<br>E 18° 16.5800'<br>N 6577665<br>E 686563 | 3,71 | -1,86 | Träeka, årtullar. Platt akter med motorfäste (bult?) i järn.<br><br><br>MBES: Sitowise. Foto: Jim Hansson, SMTM.<br>(Digitalt museum: VK.V 0394). | Övrig kulturhistorisk lämning |

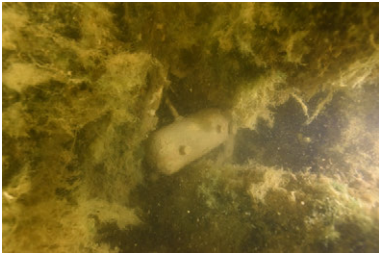
| Skutviken | Längd (m) | Djup (m) | Beskrivning/MBES/Foto | Antikvarisk bedömning |
|---|---|---|---|---|
| <b>L2024:5446</b><br>N 59° 17.7647'<br>E 18° 15.3194'<br>N 657755<br>E 685370 | 17,95 | -3,46 | Trävrak, kravell, metallbultar, järnförstärkningar. Tunnor med järnförband. Rör och cylinderformat objekt för smörjning av motor? "Dubbelspant".<br><br><br>MBES: Sitowise. Foto: Marco Ali, SMTM.<br>(Digitalt museum: VK.V 0395). | Övrig kulturhistorisk lämning |

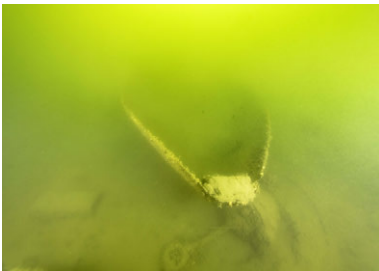
| Duvnäs | Längd (m) | Djup (m) | Beskrivning/MBES | Antikvarisk bedömning |
|---|---|---|---|---|
| <b>L2024:5438</b><br>N 59° 17.2528'<br>E 18° 18.0898'<br>N 6576731<br>E 688045 | 5 | -6,01 | Klinkbyggt med platt akter och motorurtag. Järnskrot i området, cykel?<br><br><br>MBES: Sitowise. Foto: Jim Hansson, SMTM. (Digitalt museum: VK.V 0402). | Övrig kulturhistorisk lämning |

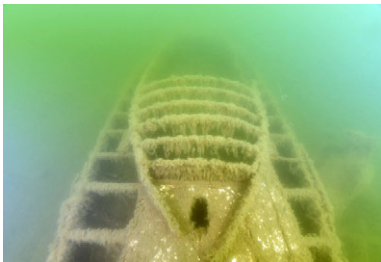
| Saltsjöbaden | Längd | Djup | Beskrivning/MBES | Antikvarisk bedömning |
|---|---|---|---|---|
| <b>L2024:5437</b><br>N 59° 16.7362'<br>E 18° 19.0018'<br>N 6575816<br>E 688958 | 5,38 | -6,86 | Klinkbyggd segelbåt med kapp.<br>Sannoiltk en stjärnbåt. Detaljer<br>i rostfritt och aluminium.<br><br><br>MBES: Sitowise. Foto: Marco Alí, SMTM.<br>(Digitalt museum: VK.V 0403). | Övrig kulturhistorisk lämning |
