# MARIEDAL OCH FÖRDÄRVET I HORNSBERG MARINARKEOLOGISK UTREDNING

LÄMNINGSNUMMER L2025:6206,  
L2025:6208 OCH L2025:6209

STOCKHOLM SOCKEN  
STOCKHOLM KOMMUN  
STOCKHOLMS LÄN

## MARINARKEOLOGISK UTREDNING

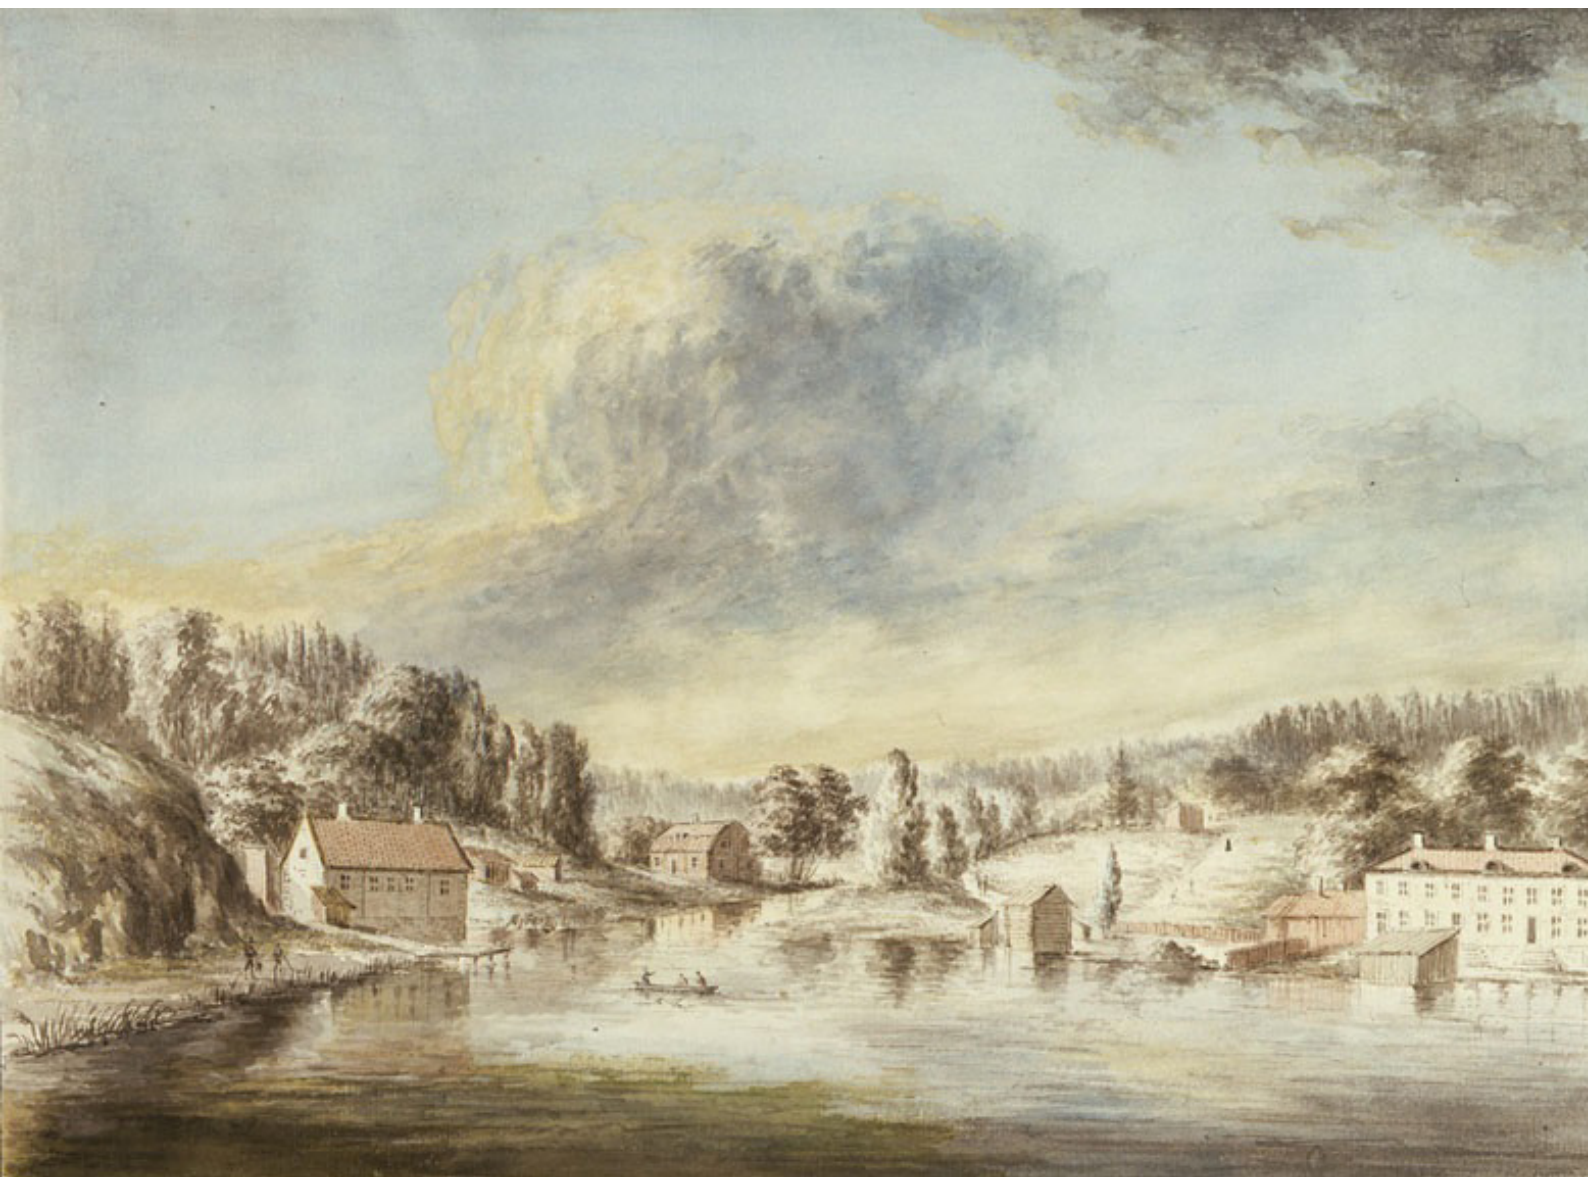
**FIGUR 2.** "Utsigt af Carlbergs fatabur", Åhman, G 1810. Stadsmuseet Inventarienummer SSM 10464. CC-BY. Till vänster i bild syns Mariedal, i mitten Lilla Hornsberg med Karlbergskanalen och till höger Karlbergs fatabur vid Karlbergs slott. Det är tydligt i jämförelse med idag att stranden till vänster i bild vid Mariedal har fyllts ut och breddats en hel del sedan denna målningens tillkomst.

Vid Mariedal låg Västra Sjötullen eller Karlbergs tull med bryggor under 16- och 1700-talet, vilket bland annat kan ses på historiska kartor och målningar (fig. 2, 3 och 4). Det stora hus med en våning som nu står i Mariedal byggdes sannolikt i mitten av 1700-talet som tullhus. År 1805 flyttades tullen till Rörstrand. År 1849 byggdes huset vid Mariedal om till dagens utseende med tre våningar (Stadsholmen, Mariedal 1).

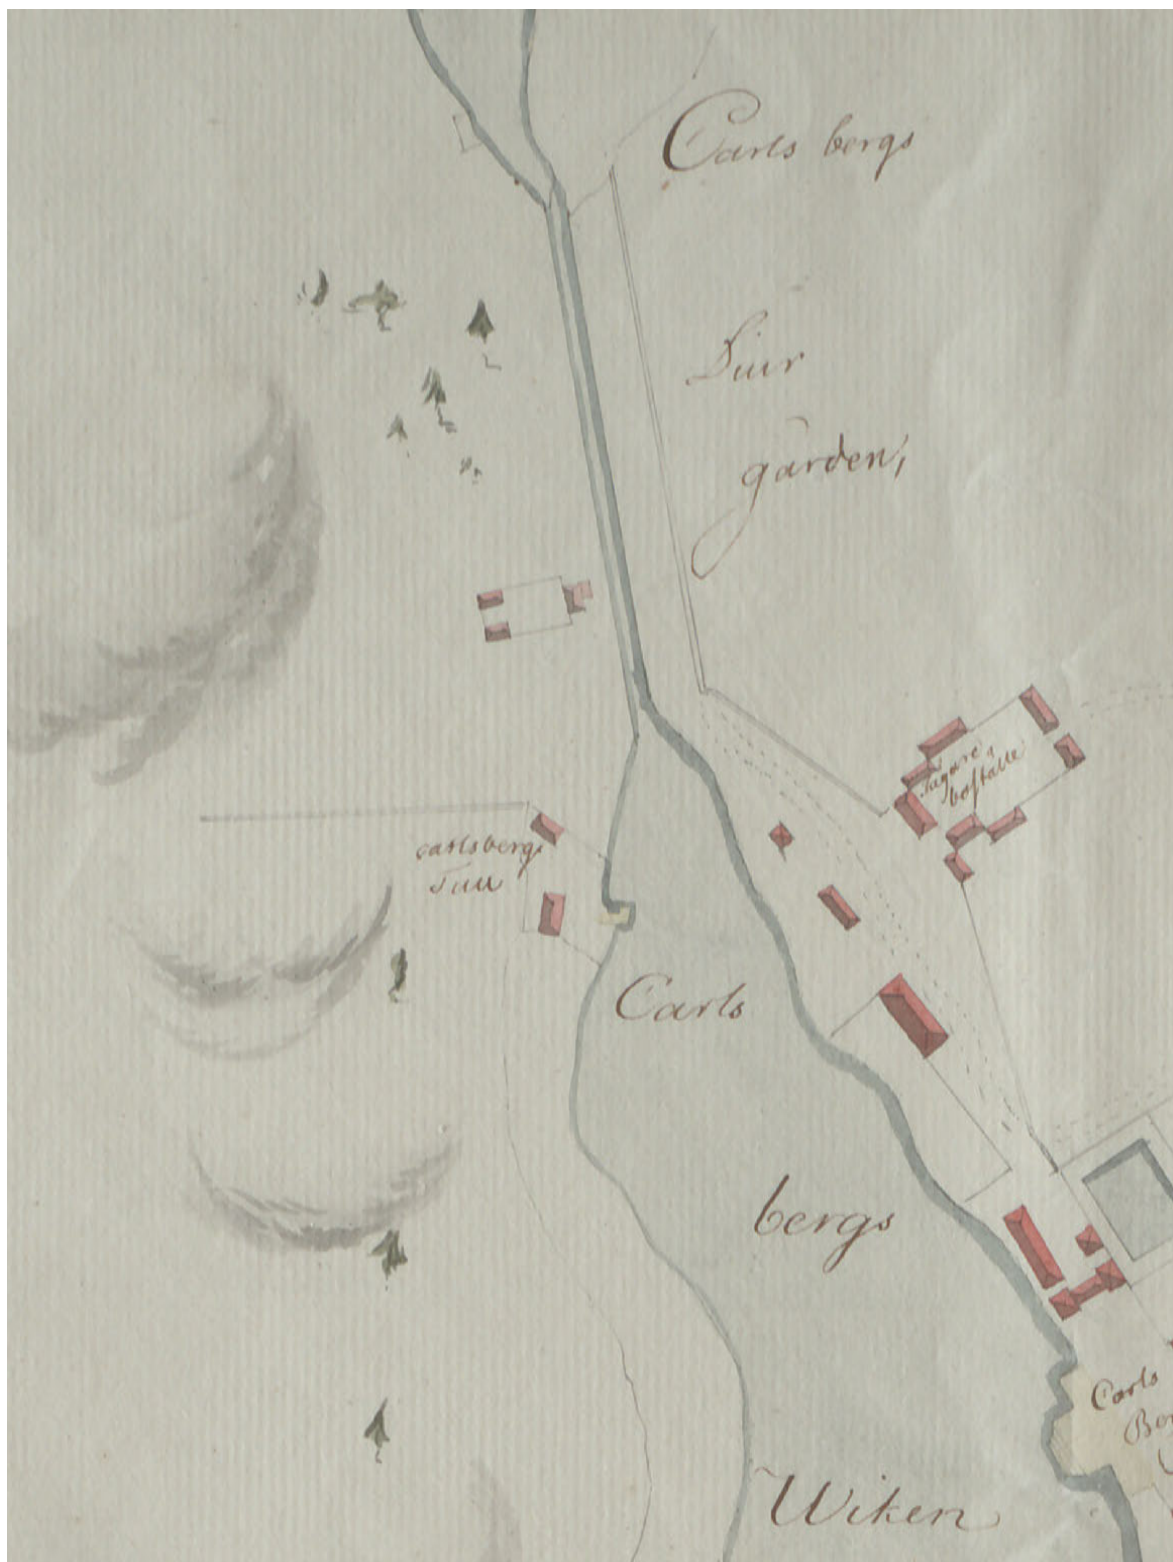
**FIGUR 4.** Karlbergskanalen, Lilla Hornsberg och "Carlbergs tull" vid Mariedal år 1760. Utsnitt ur karta från 1760.  
Källa: Stockholms stadsarkiv GS 190-9B-003.

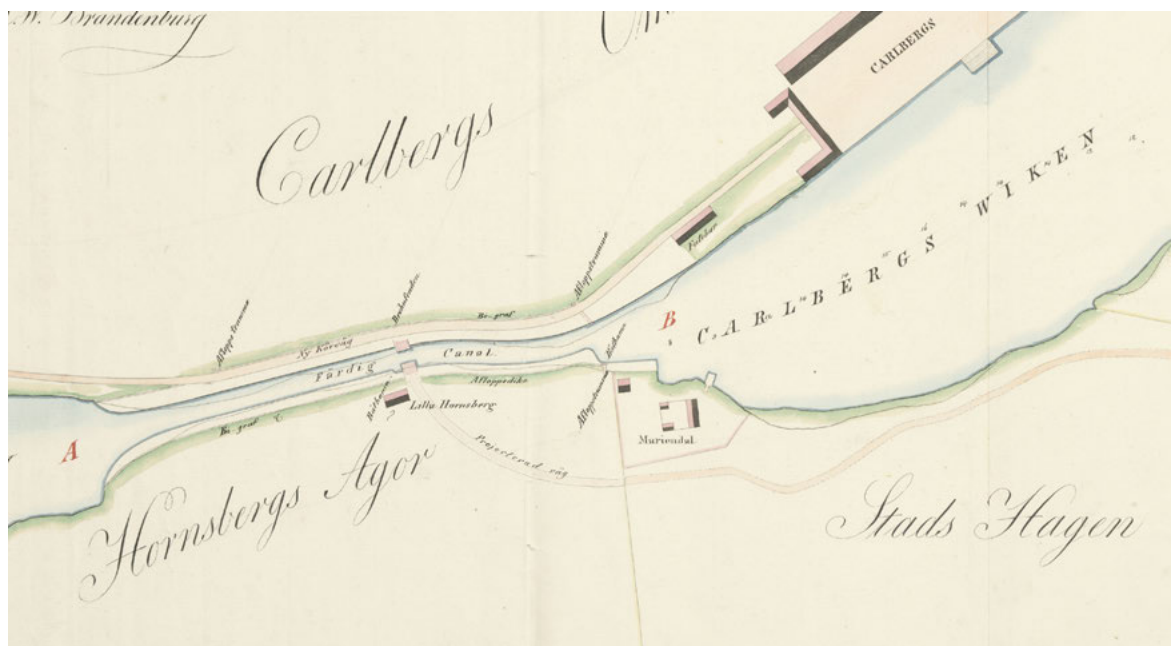
**FIGUR 5.** Karlbergskanalen, Lilla Hornsberg och Mariendal år 1834 efter muddringar och ombyggnad av kanalen. Utsnitt ur karta från 1834. Källa: Stockholms stadsarkiv GS 76-2.

Karlbergskanalen ska ha grävts ut och muddrats under åren 1832 till 1833 (Arnholm), vilket stöds av en historisk karta från 1834, där det står "färdig kanal". På kartan syns vid Lilla Hornsberg en båthamn och brofundament (fig. 5). På senare historiska kartor, från 1863 och 1885, finns en bro strax öster om Lilla Hornsberg (fig. 6).

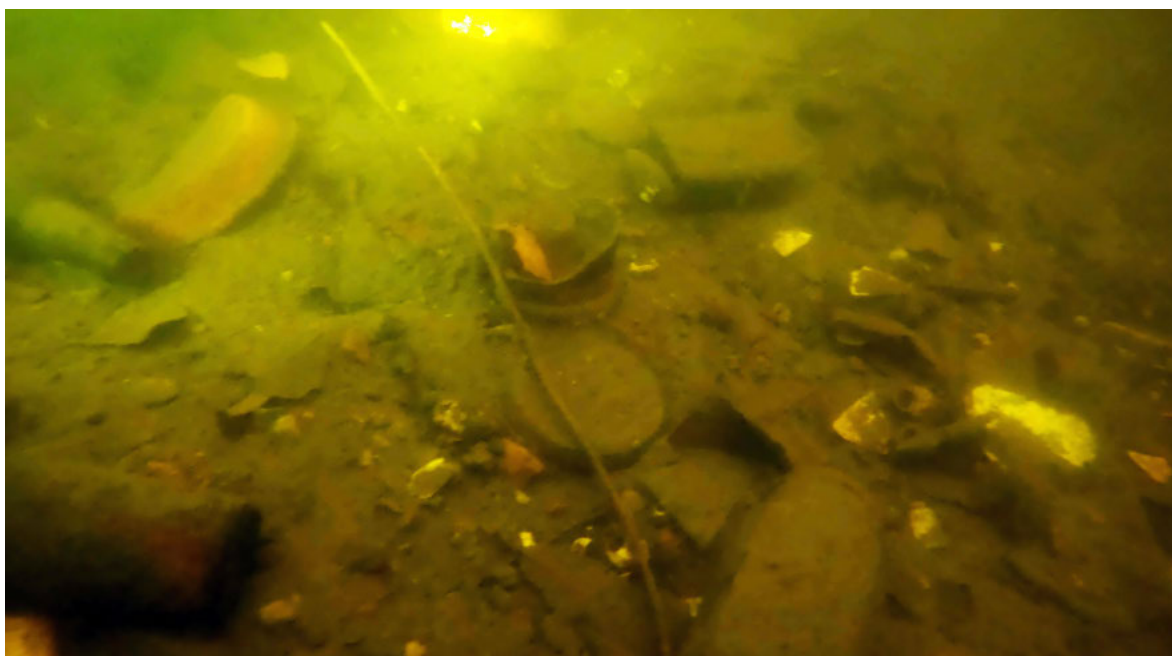
**FIGUR 8.** Keramik, flaskor med mera i Karlbergskanalen vid Lilla Hornsberg. Foto: Jim Hansson, SMTM. (Digitalt museum: VK.V 0431).

Vid Lilla Hornsberg påträffades ett ytligt kulturlager (stadslager). I kulturlagret iaktogs möjlig fajans, ett kort fragment av kritpipsskaft, glaserat rödgods, glasflaskor, tegel med mera, som till största delen bedöms vara av 1800-tals-

karaktär (fig.8 och 9, samt bilaga 3). Detta område med kulturlager bedöms kunna ha ett samband med huset Lilla Hornsberg, och då främst med aktiviteter under 1800-talet och framåt. Kulturlagret bedöms som fornlämning (stadslager), och ha samband med platsens historiska användande kopplat till Lilla Hornsberg. Området med kulturlager registrerades med lämningsnummer L2025:6206.

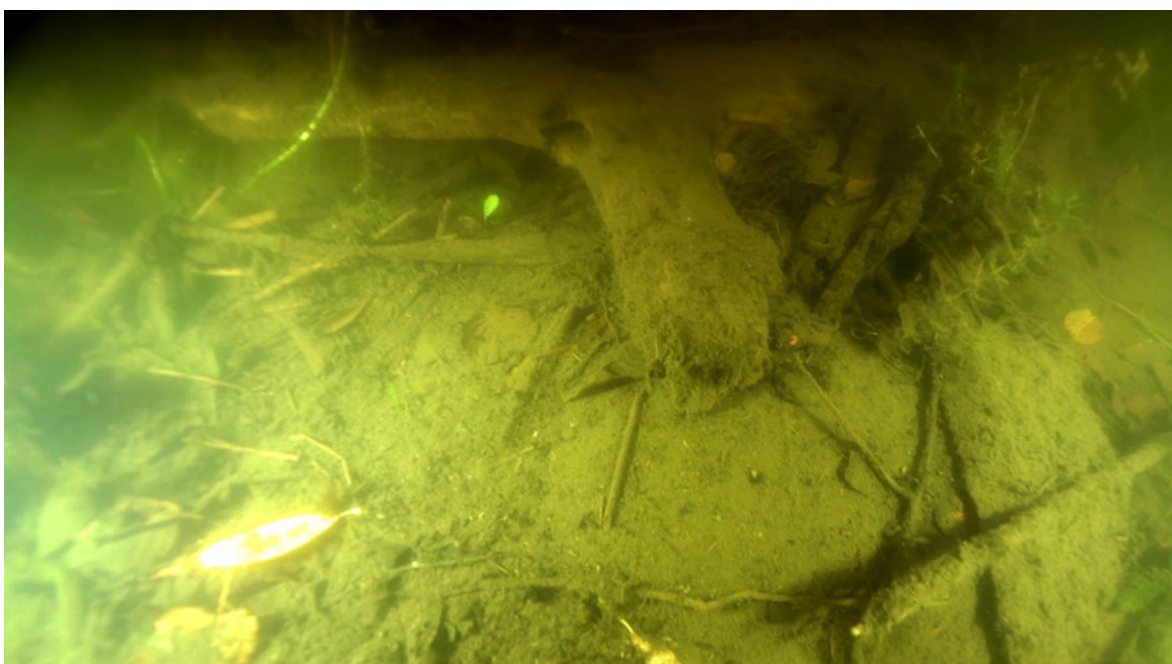
**FIGUR 12.** Järnrör/tunna i nederkant av bilden och trädetalj i övre delen av bilden (övrigt på karta i fig. 14). Foto: Jim Hansson, SMTM. (Digitalt museum: VK.V 0434).

I utredningsområdets västra gräns påträffades en träkonstruktion och något som bedöms kunna utgöra del av ett järnrör/järntunna (fig. 12), samt

en järnbalk med trä på. Det inte klargjort vad lämningarna varit, men de är av yngre karaktär och utgör inte fornlämning.

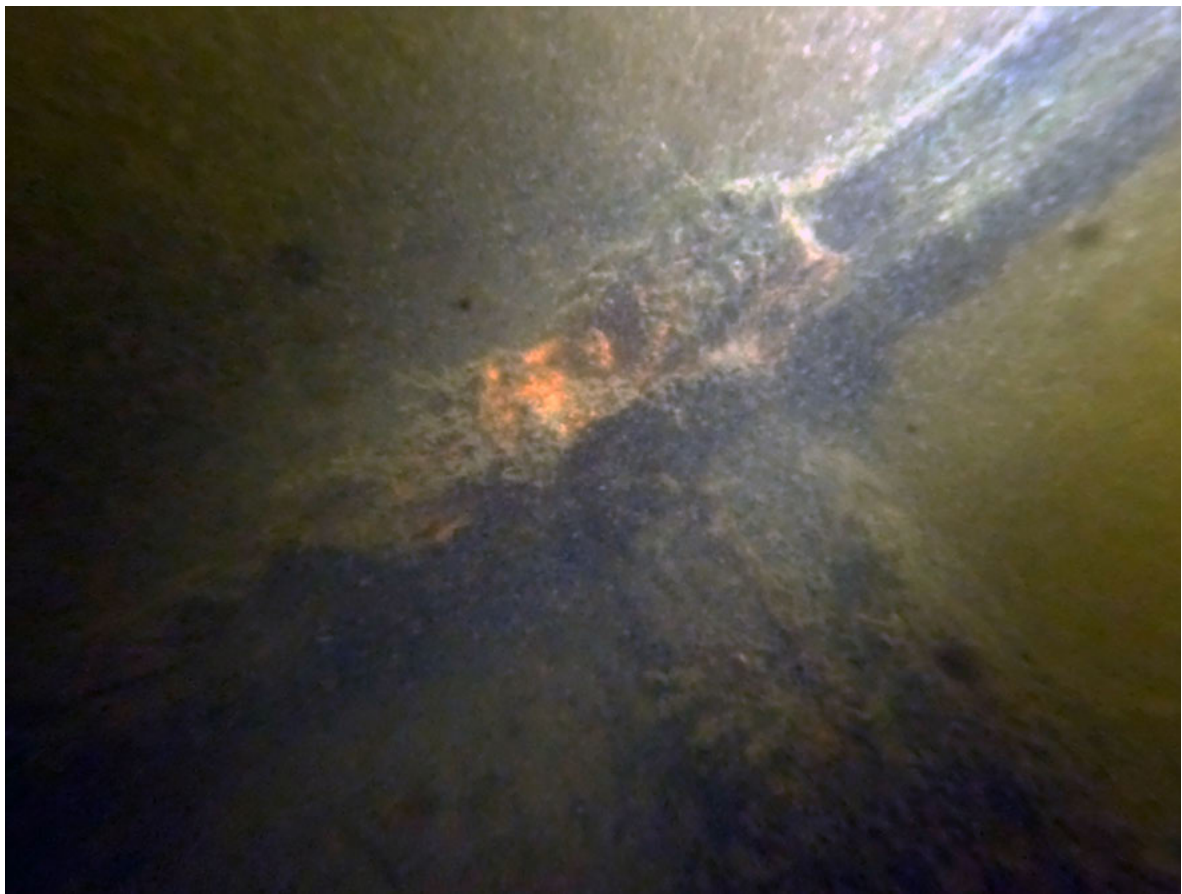
**FIGUR 13.** Spant med järnbult och bordläggningsplanka fotat från insidan. Foto: Mikael Fredholm, SMTM. (Digitalt museum: VK.V 0435).

Vid stranden påträffades delar av en modern mindre träbåt. Ett par tunna spant, järnbultar och några små bordläggningsplankor var de enda resterna av fartygslämningen (fig. 13). SMTM bedömer det som en övrig kulturhistorisk lämning, och möjligen rör det sig om rester av en mindre fritidsbåt från 1900-talet. Fartygslämningen registrerades i Kulturmiljöregistret med lämningsnummer L2025:6209.

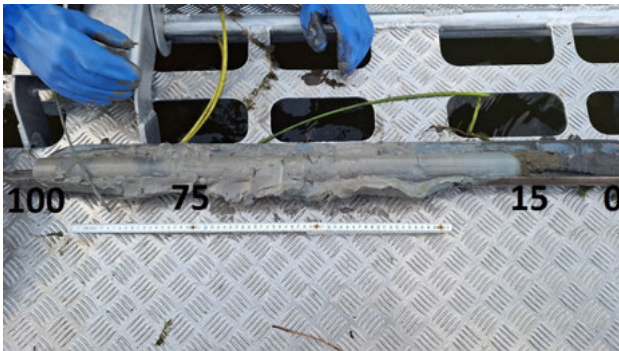
| Prov nr | Djup (cm) | Lager | Anmärkning (Östra VBK) |
|---|---|---|---|
| 1 | 0–15 | 1 | Översta 15 cm utgörs av ett svart-brunt lager av växtrester (?) |
| | 15–75 | 2 | Ljusgrå lera 15–75 cm ned. |
| | 75–100 | 3 | Grå lera varvat med svartare varviga lager 75–100 cm ned (bedöms som steril). |
| | | | <p><b>FIGUR 16.</b> Prov 1. Lager 1 till höger i bild.<br/>Foto: Jim Hansson, SMTM. (Digitalt museum: VK.V 0436).</p> |

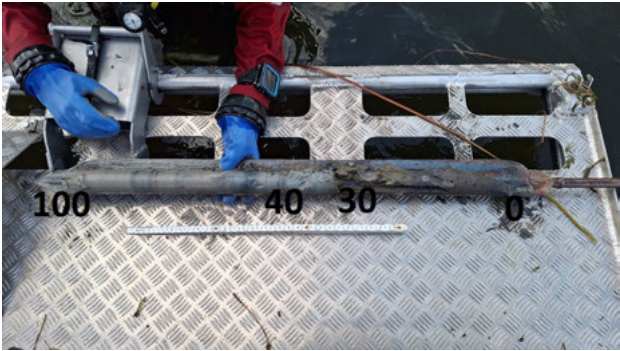
| Prov nr | Djup (cm) | Lager | Anmärkning (Östra VBK) forts. |
|---|---|---|---|
| 3 | 0-30 | 1 | Översta 30 cm utgörs av ett svartbrunt lager av växtrester (?) |
| | 30-40 | 2 | Ljusgrå lera 30-40cm ned. |
| | 40-100 | 3 | Grått-svart varvigt lerlager 40-100 cm (bedöms som steril). |
| | | | <p><b>FIGUR 18.</b> Prov 3. Lager 1 (0-30) till höger i bild.<br/>Foto: Jim Hansson, SMTM. (Digitalt museum: VK.V 0438).</p> |

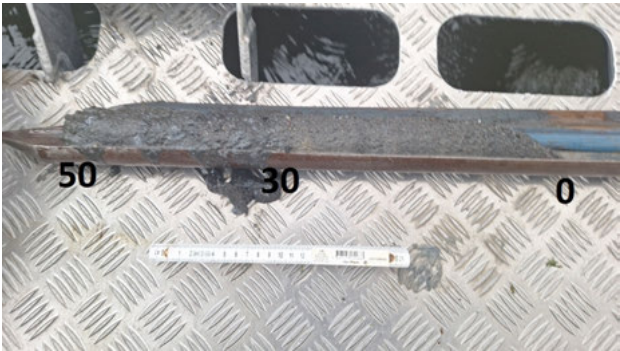
Sedimentprovet (prov 4) visar att det i området är grus med ett ytligt kulturlager (se bilaga 1).

| Prov nr | Djup (cm) | Lager | Anmärkning (Karlbergskanalen) |
|---|---|---|---|
| 4 | 0-30 | 1 | Översta 30 cm utgörs av ett grusigt lager. |
| | 30-50 | 2 | Ett blötare, lösare, olja/tjära? gruslager 30-50 cm ned. Det gick ej att få ner borren längre, möjligtvis är det sten under. |
| | | | <p><b>FIGUR 19.</b> Prov 4 med kanalens bottenyta (0) till höger i bild.<br/>Foto: Jim Hansson, SMTM. (Digitalt museum: VK.V 0439).</p> |

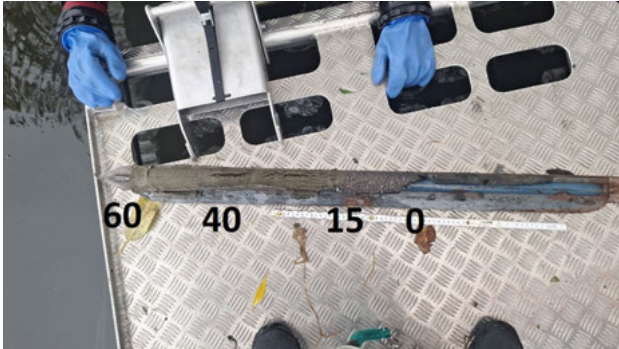
| Prov nr | Djup (cm) | Lager | Anmärkning (Västra VBK) |
|---|---|---|---|
| 5 | 0–15 | 1 | Översta 15 cm utgörs av ett grusigt lager. |
| | 15–40 | 2 | Mörkgrå lera 15–40 cm ned. |
| | 40–60 | 3 | Ljusare lerlager 40–60 cm. Det gick ej att få ner provsonen mer än drygt 0,5 meter, pga. stenutfyllnad. |
| | | | <p><b>FIGUR 20.</b> Prov 5. Lager 1 (0–15) till höger i bild.<br/>Foto: Jim Hansson, SMTM. (Digitalt museum: VK.V 0440).</p> |

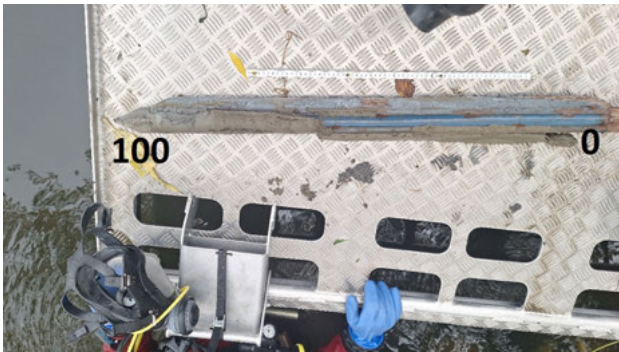
| Prov nr | Djup (cm) | Lager | Anmärkning (Västra VBK) |
|---|---|---|---|
| 6 | 0–100 | 1 | Ett ca 1 meter homogent grått lerlager utan kulturlager. |
| | | | <p><b>FIGUR 21.</b> Prov 6. Sjöbottenytan (0) till höger i bild.<br/>Foto: Jim Hansson, SMTM (Digitalt museum: VK.V 0441)</p> |
