Sonargranskning av likströmsförbindelse mellan Gotland och fastlandet

Arkeologisk förstudie

Mikael Fredholm

© 2012 Sjöhistoriska museet
Arkeologisk rapport 2012:6
ISSN 1654-4927

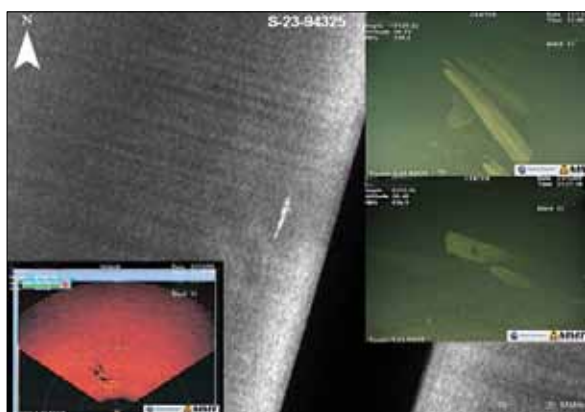
utifrån sonarbilderna (fig.2 och fig. 3) inte säkert kunde avgöra om det var fartygslämningar. Vid besiktningar med fjärrstyrd undervattensrobot (ROV) kunde man konstatera att det rörde sig om två fartygslämningar av hög ålder, möjligen medeltida (Fredholm 2010).

Fig. 2 och 3. Sonarbilder och inklipta ROV-bilder från två fartygslämningar längs gasledningen Nord Stream. Foto: Nord Stream/MMT.

Några av SSS-objekten, exempelvis S-718, S7 och S-719 har likheter med de objekt som påträffades i Nord Stream granskningen (fig. 2 och 3). Ett objekt (MMT ID S-570) kunde med ROV-video identifieras vara ett skeppstimmer (fig. 4). Skeppstimret ser ut att vara bearbetat i ändarna och ser även ut att ha några hål på sidorna. Dock ser närområdet inte ut att ha fler objekt som skulle kunna utgöra rester efter en fartygslämning.

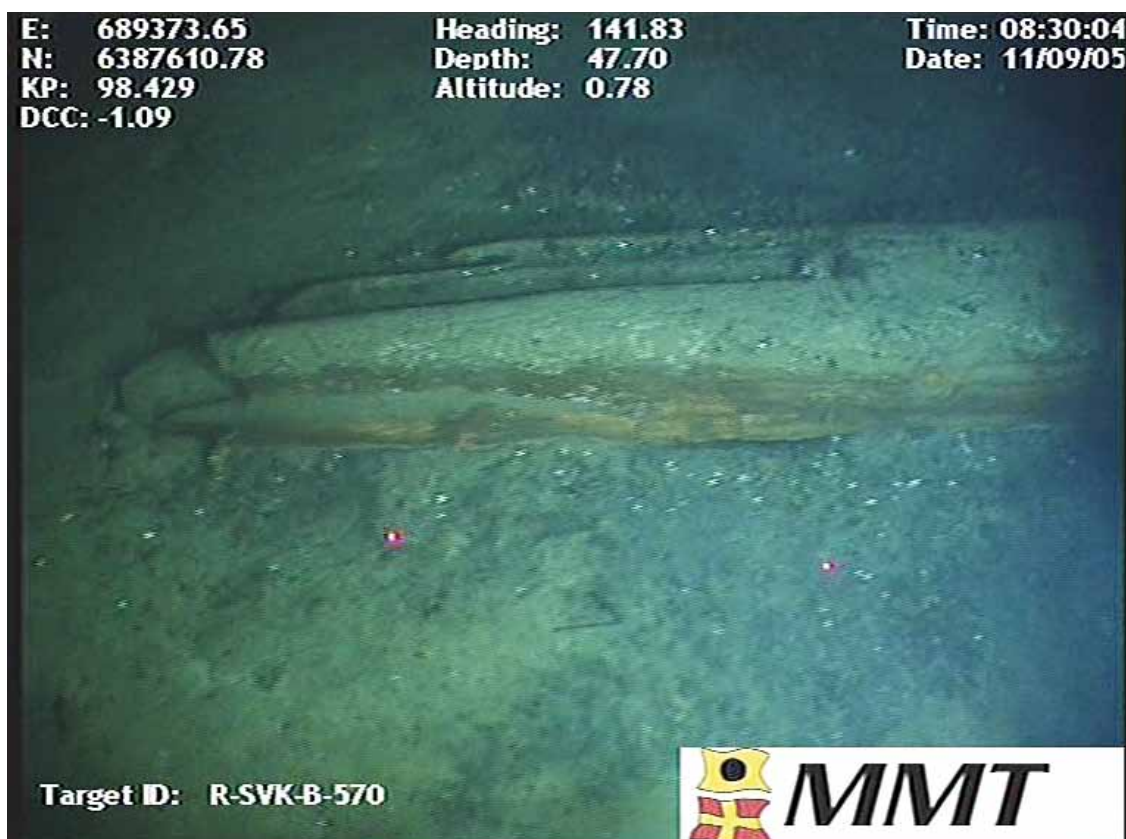
Fig. 4. MMT ID S-570. Ett troligt skeppstimmer. Foto: MMT.

Statens maritima museer föreslår att de uttagna SSS-indikationerna om möjligt undviks i samband med ledningens nedläggning. De indikationer som kan komma att påverkas av ledningsförläggningen bör filmas med fjärrstyrd undervattensfarkost (ROV) och/eller dykbesiktigas av arkeologer för att bedöma om de utgör fasta fornlämningar.

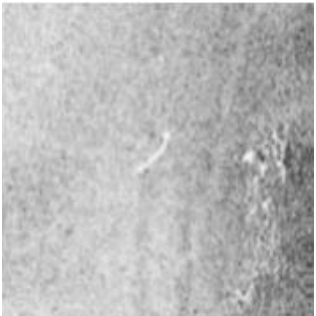
<p>MMT ID S-1018</p> <p>SWEREF 99 TM N: 6363759 E: 600537</p> <p>MMT kommentar: Object</p>	<p>Beskrivning sonarbild: Möjligt timmer.</p> <p>L: 3.9 m B: 0.3 m</p> <p>Klassificering SMM: 3</p>

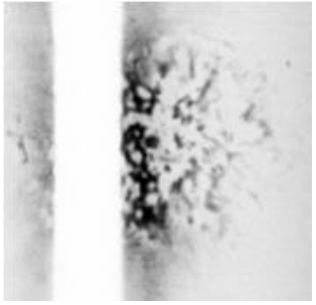
<p>MMT ID S-103</p> <p>SWEREF 99 TM N: 6384066 E: 672164</p> <p>MMT kommentar: Possible wreck area</p>	<p>Beskrivning sonarbild: Område med flera objekt och lerformationer synliga på ROV-film.</p> <p>L: 66.1 m B: 53.3 m</p> <p>Klassificering SMM: 2</p>

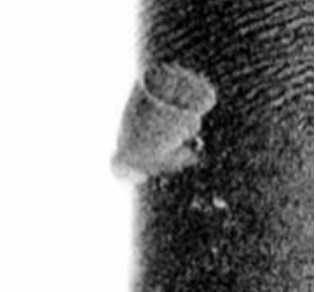
<p>MMT ID S-435</p> <p>SWEREF 99 TM N: 6369847 E: 614440</p> <p>MMT kommentar: Possible man-made object</p>	<p>Beskrivning sonarbild: Okänt objekt eller sten.</p> <p>L: 13.7 m B: 7.5 m</p> <p>Klassificering SMM: 3</p>

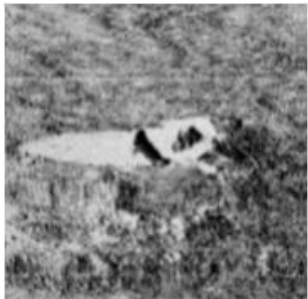
<p>MMT ID S-457</p> <p>SWEREF 99 TM N: 6372643 E: 618658</p> <p>MMT kommentar: Possible man-made object</p>	<p>Beskrivning sonarbild: Okänt objekt eller sten.</p> <p>L: 14.7 m B: 8.4 m</p> <p>Klassificering SMM: 3</p>

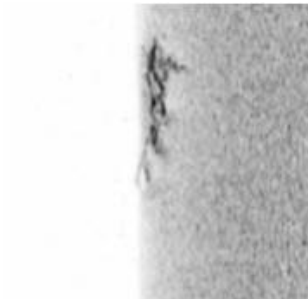
<p>MMT ID S-55</p> <p>SWEREF 99 TM N: 6369098 E: 609830</p> <p>MMT kommentar: Bedrock outcrop</p>	<p>Beskrivning sonarbild: Okänt objekt eller sten.</p> <p>L: 2.4 m B: 3.7 m</p> <p>Klassificering SMM: 3</p>

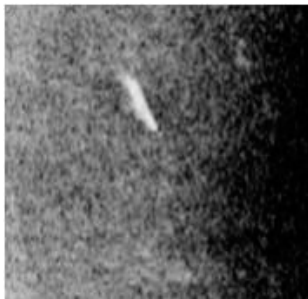
<p>MMT ID S-570</p> <p>SWEREF 99 TM N: 6387611 E: 689375</p> <p>MMT kommentar: Object</p>	<p>Beskrivning sonarbild: Ett troligt skeppstimmer eller köl synlig på ROV-film.</p> <p>L: 6,8 m B: 0.6 m</p> <p>Klassificering SMM: 2</p>

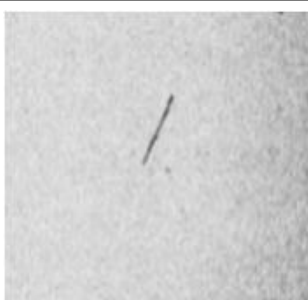
<p>MMT ID S-7</p> <p>SWEREF 99 TM N: 6383858 E: 672372</p> <p>MMT kommentar: Elongated object</p>	<p>Beskrivning sonarbild: Möjligt timmer eller balk, liknande objekt 50m SO.</p> <p>L: 6.5 m B: 0.7 m</p> <p>Klassificering SMM: 3</p>

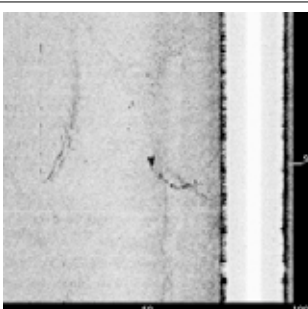
<p>MMT ID S-713</p> <p>SWEREF 99 TM N: 6382390 E: 635506</p> <p>MMT kommentar: Object</p>	<p>Beskrivning sonarbild: Avlångt objekt, möjligen del av fartygslämning</p> <p>L: 15.5 m B: 3.6 m</p> <p>Klassificering SMM: 2</p>

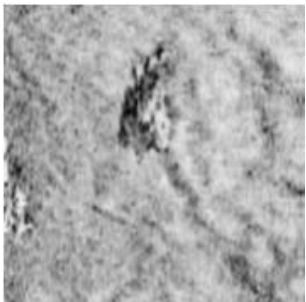
<p>MMT ID S-718</p> <p>SWEREF 99 TM N: 6369599 E: 606875</p> <p>MMT kommentar: Pile of debris?</p>	<p>Beskrivning sonarbild: Okänt objekt, möjli- gen dump- eller ballastplats.</p> <p>L: 7.7 m B: 3.4 m</p> <p>Klassificering SMM: 2</p>

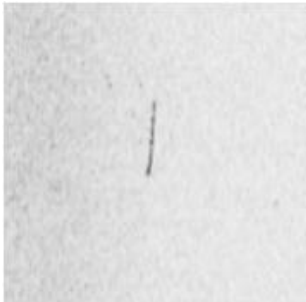
<p>MMT ID S-719</p> <p>SWEREF 99 TM N: 6384005 E: 672304</p> <p>MMT kommentar: Object</p>	<p>Beskrivning sonarbild: Avlångt objekt, Möjligt timmer eller balk, ev. samman- hörande med området runt S-103 (dump- hög?)</p> <p>L: 8.2 m B: 0.1 m</p> <p>Klassificering SMM: 3</p>

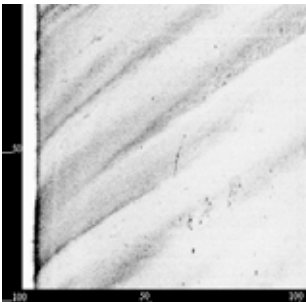
<p>SMM ID 3</p> <p>SWEREF 99 TM N: 6386729 E: 685512</p> <p>MMT kommentar: -</p>	<p>Beskrivning sonarbild: Avlångt objekt 30m öster om S-566</p> <p>L: 14.0 m B: 0.5 m</p> <p>Klassificering SMM: 3</p>
