Förbifart Norrtälje, Norrtäljeån

Förbifart Norrtälje Norrtäljeån

Arkeologisk utredning

© 2012 Sjöhistoriska museet
Arkeologisk rapport 2012:7
ISSN 1654-4927

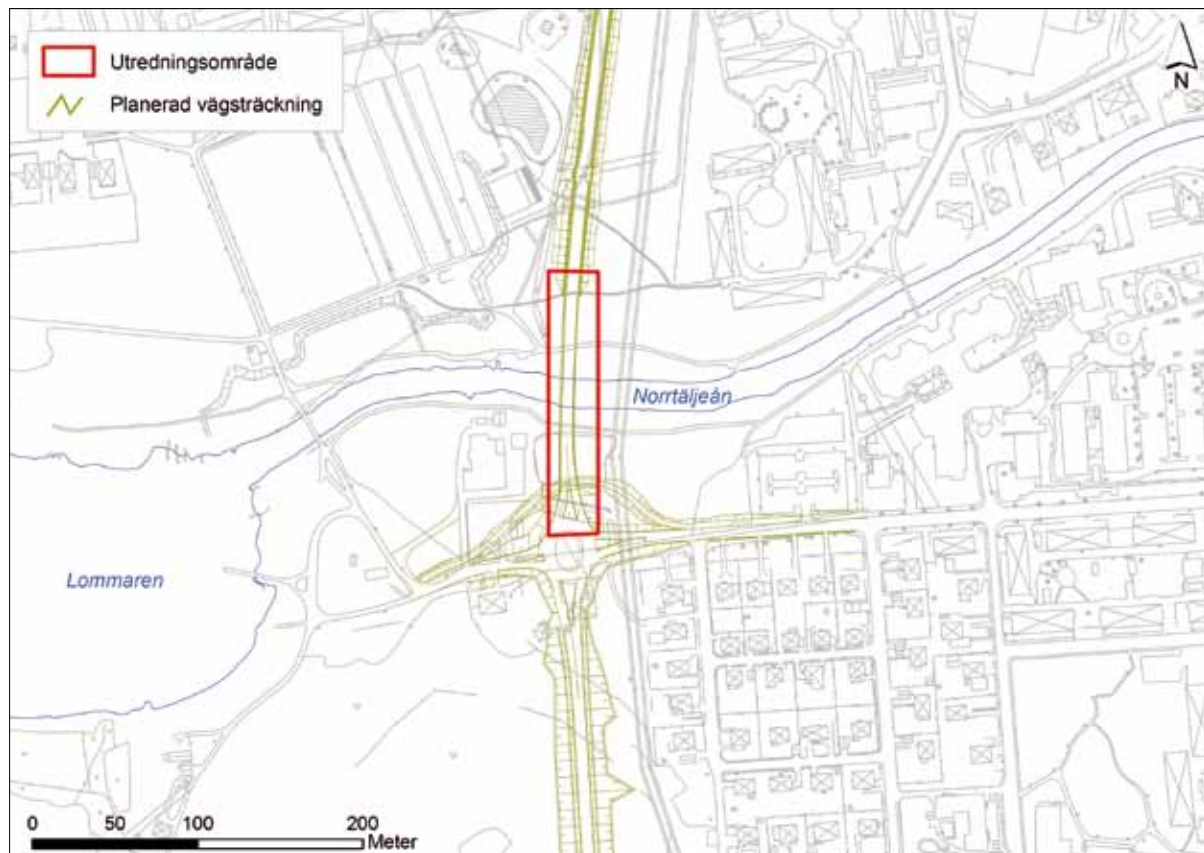
Fig. 1. Översiktskarta som visar den planerade vägsträckningen samt utredningsområdet. Källa: Norrtälje kommun/Trafikverket.
Bearbetad av Jens Lindström, Sjöhistoriska museet.

Trafikverket planerar en ny dragning av Väg 76 som skall passera väster om centrala Norrtälje. Flera arkeologiska undersökningar rörande tidigare registrerade fornlämningar har utförts på land. Det nu aktuella vägavsnittet ligger norr om gamla regementsområdet LV 3 strax öster om området där sjön Lommaren övergår i Norrtäljeån (fig. 1).

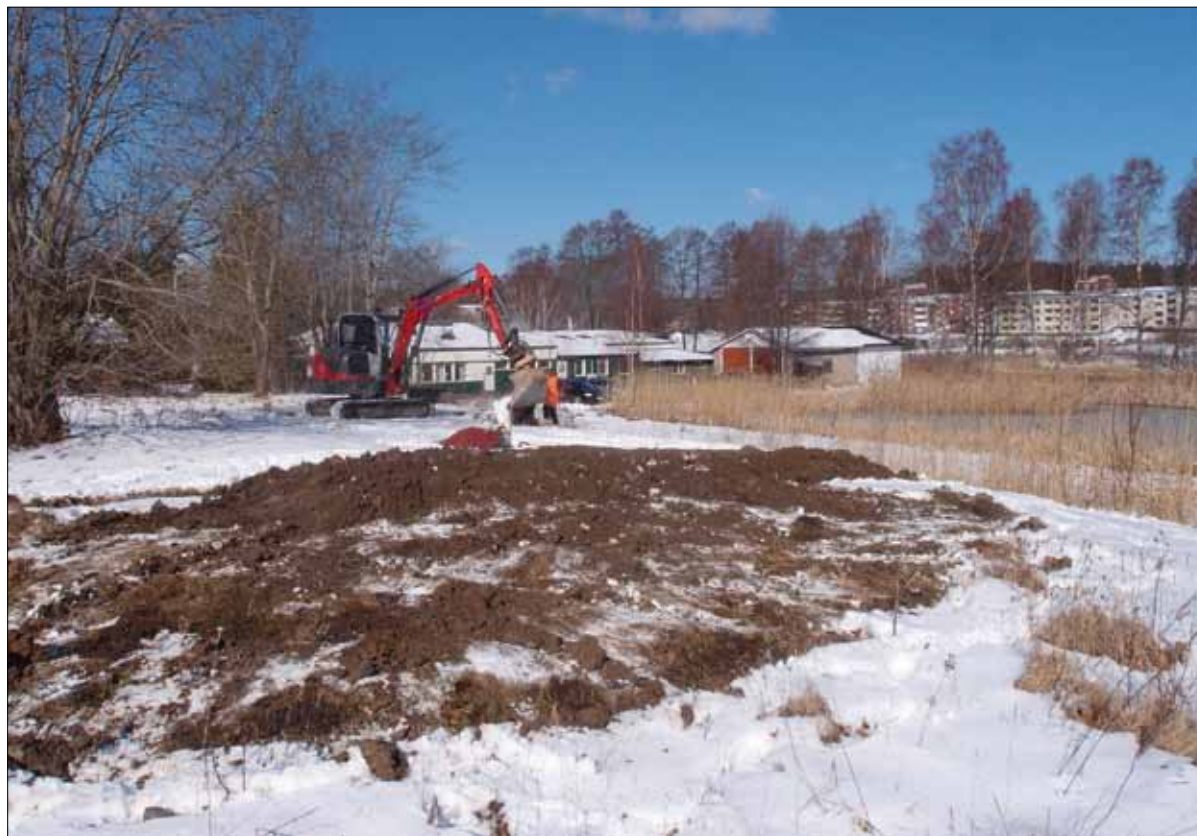
Fig. 4. Det södra utredningsområdet med det igenfyllda schakt 1 i förgrunden. Till höger i bild skimtar dagvattendammen. Foto: Jens Lindström Sjöhistoriska museet.

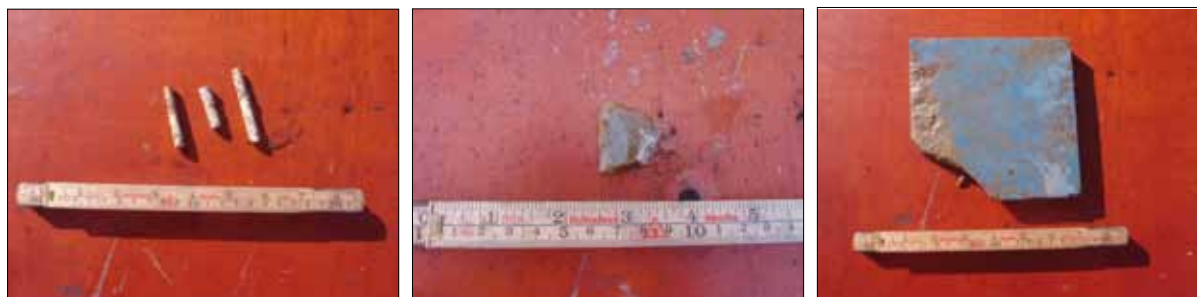
Fig. 5. Kritpipsskaft, en bit slagen flinta och en kakelplatta från schakt 1. Foto: Mikael Fredholm Sjöhistoriska museet.

Lager 3, 80–150 centimeter: kompakt ljusgrå lera innehållande träkolsfragment, trä, tegelfragment, kakelugnsdetaljer, glasbitar, kritpipsskaft, en bit slagen flinta samt en skosula.

Cirka 120 cm ner påträffades några bearbetade brandskadade timmer samt träkolfragment. Lagret var märkbart omrört. 150 centimeter ner i schaktet påträffades en blåglaserad kakelplatta 15×15 centimeter.

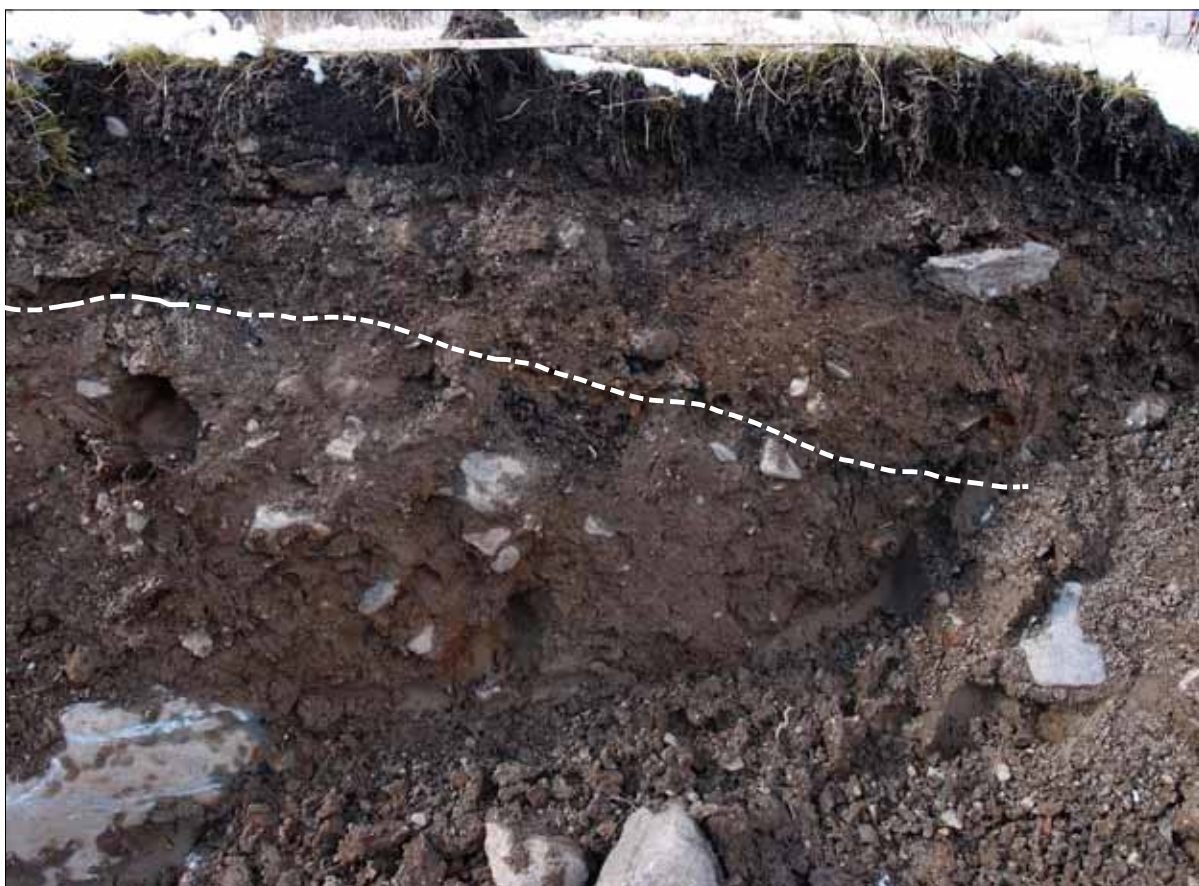
Fig. 6. Den västra schaktväggen i schakt 2 från öster. Den vita streckade linjen visar lutningen på den ursprungliga marknivån. Foto: Mikael Fredholm Sjöhistoriska museet.

Två schakt grävdes på en plan gräsyta mellan dagvattenanläggningen och Esplanaden. Marknivån i området varierade mellan sju och åtta meter över havet och schakten grävdes ner till cirka 1,5 meters djup ner till den underliggande leran där grundvatten började tränga upp. I schakten påträffades en hel del fyndmaterial som i huvudsak utgjordes av recent byggnadsmaterial: tegel-, kakel-, glasfragment etc. Tre kritpipsfragment påträffades cirka en meter ner i schakt 1 men i botten ytterligare 50 centimeter ner påträffades en blåglaserad kakelplatta (fig. 5). Det var därmed tydligt att lagren var omrörda och det föreföll troligt att området fyllts ut med rivningsmassor i relativt modern tid. Ytterligare ett indicium på att området fyllts ut är att topografin utanför utredningsområdet sluttar svagt ner mot ån medan den undersökta ytan är relativt plan. I profilen i schakt 2 (fig. 6) kan man skönja den ursprungliga lutningen på marken.

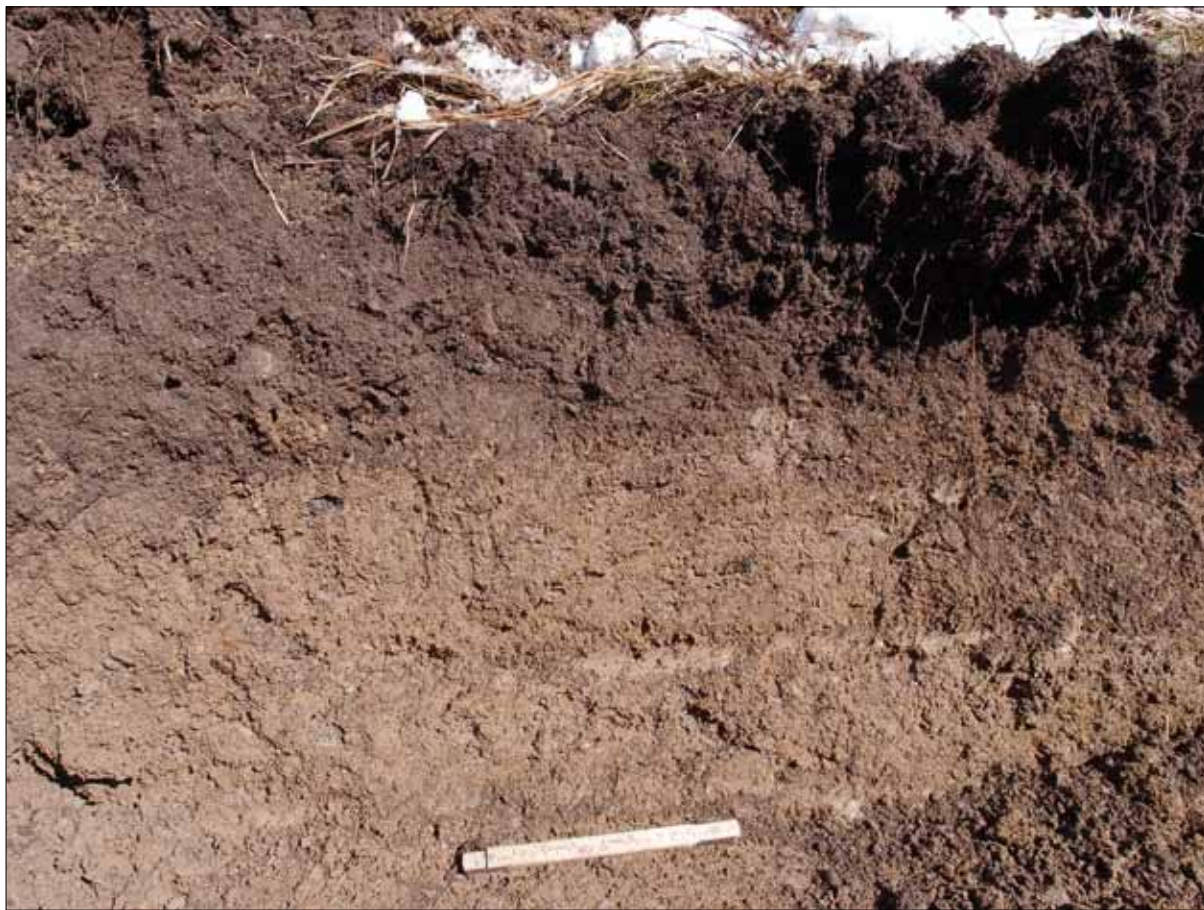
Fig. 9. Den nordöstra schaktväggen i schakt 9. Foto: Mikael Fredholm, Sjöhistoriska museet.

Lager 1: 0–20 centimeter: humus/jord. Enstaka mindre tegelfragment.

Lager 2: 20–80 centimeter: ljusgul sandig lera.
