SJÖHISTORISKA MUSEET
ARKEOLOGISK RAPPORT NR 2019:7

Gröna Lund – Skeppsholmsviken

Marinarkeologisk förundersökning

Lämningsnummer: L2015:7789 (RAÄ-Stockholm 103:1) & L2013:9782 (RAÄ-Stockholm 994)

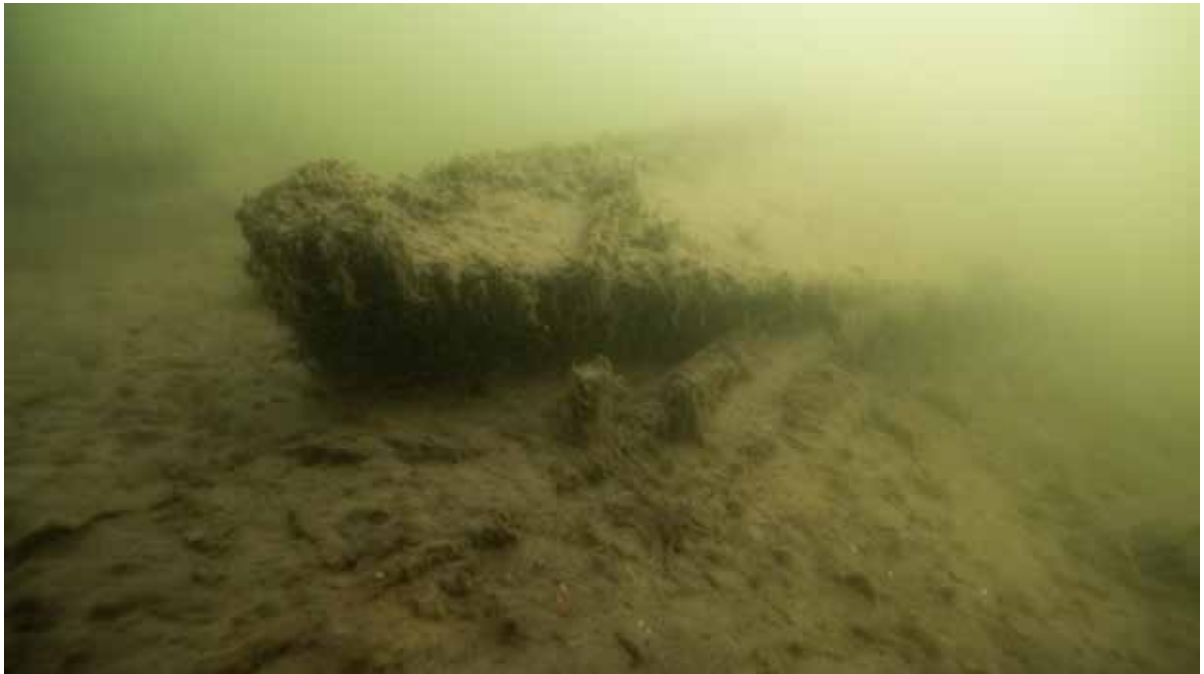
FIGUR 8. Förstaven på segelbåten. Foto: Jim Hansson. Statens maritima och transporthistoriska museer.
