## Efterkontroll av vrak i ankringskorridoren

Arkeologisk analys av ROV-film från  
gasledningen Nord Stream

Östersjön

© 2013 Sjöhistoriska museet  
Arkeologisk rapport 2013:6  
ISSN 1654-4927

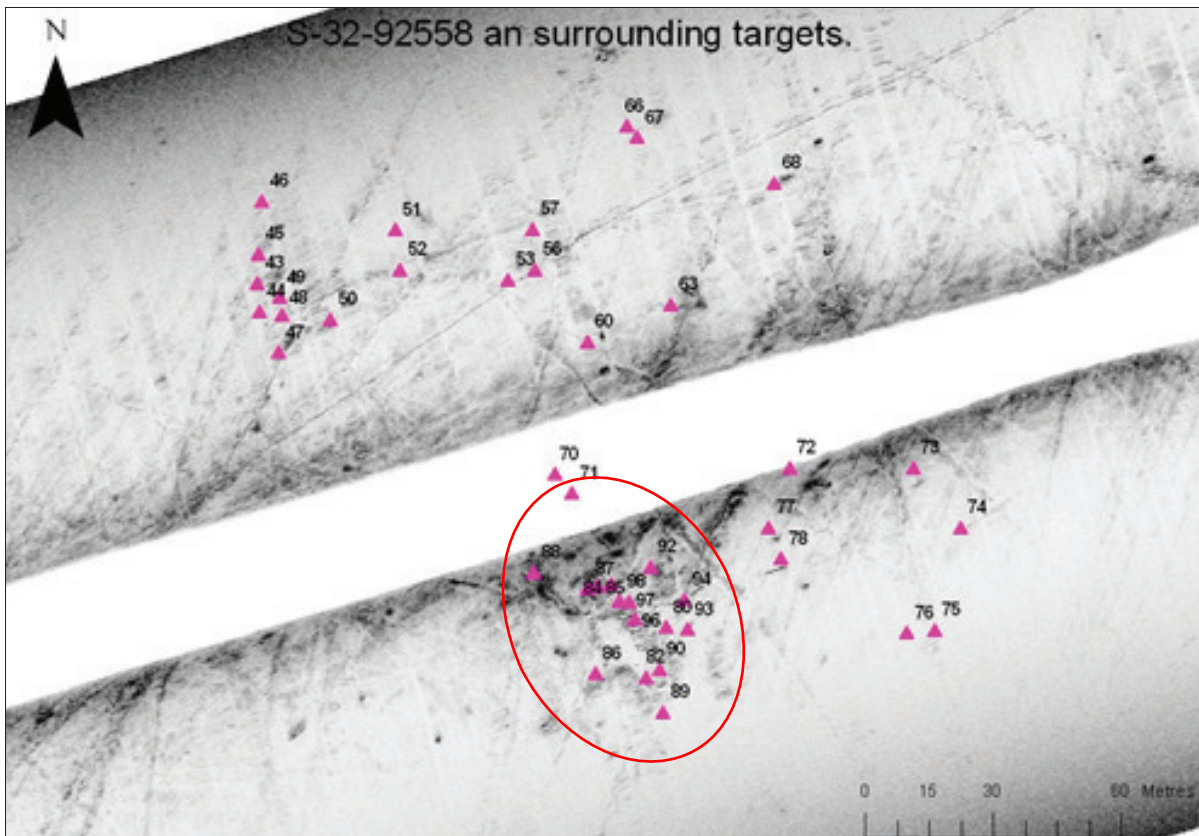
Fig. 12. Side scan sonarbild med alla "event" (fotostationer) och inringat centralt vrakområde, som var föremål för 2012 års efterbesiktning. Foto: MMT.

ROV-filmningen 2012 gjordes på "event" i det centrala vrakområdet (fig. 12). De enstaka objekt som ligger upp till 100 meter bort besiktigades inte.

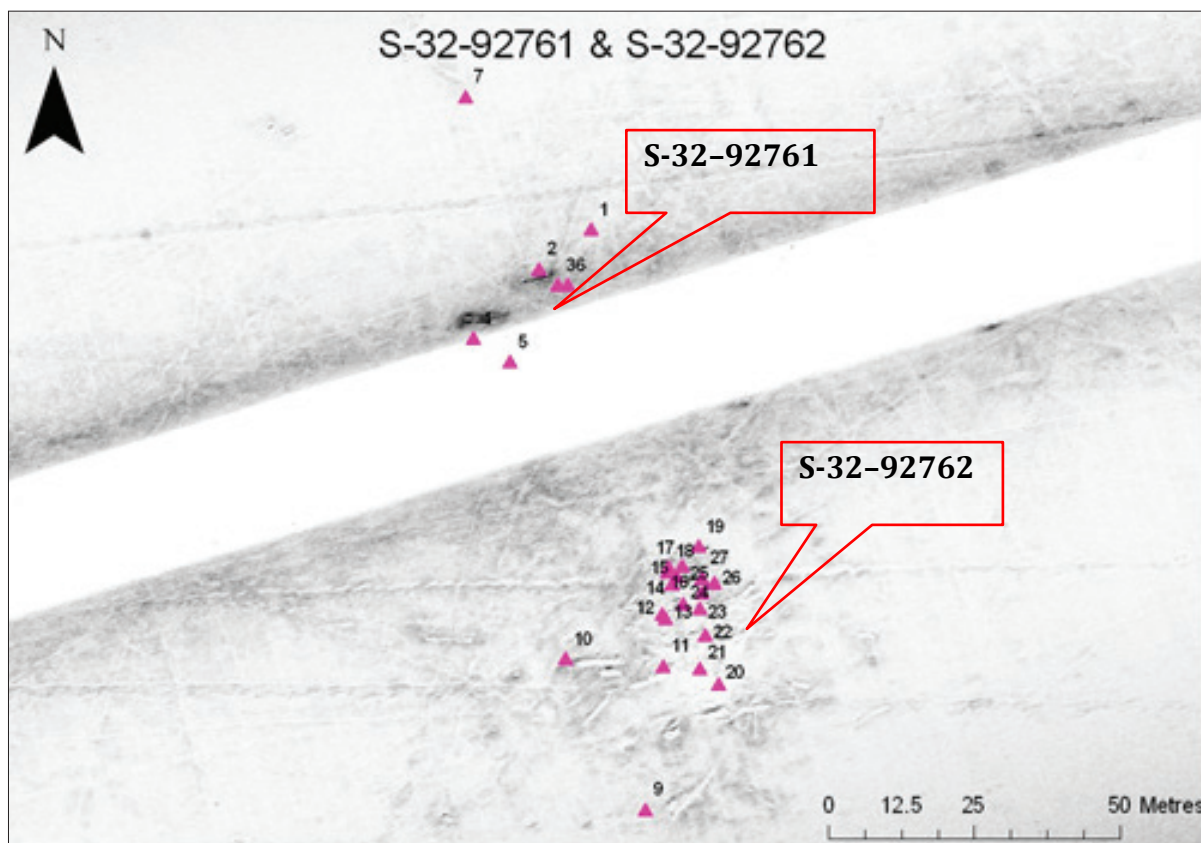
Fig. 13. Side scan sonarbild med alla "event" (fotostationer) på S-32-92761 och S-32-92762 som var föremål för 2012 och 2013 års besiktning. Foto: MMT.
