# Luleå nya farled

Marinarkeologisk utredning, etapp 1 och 2

Luleå hamn och farled

© 2016 Sjöhistoriska museet  
Arkeologisk rapport 2016:1  
ISSN 1654-4927

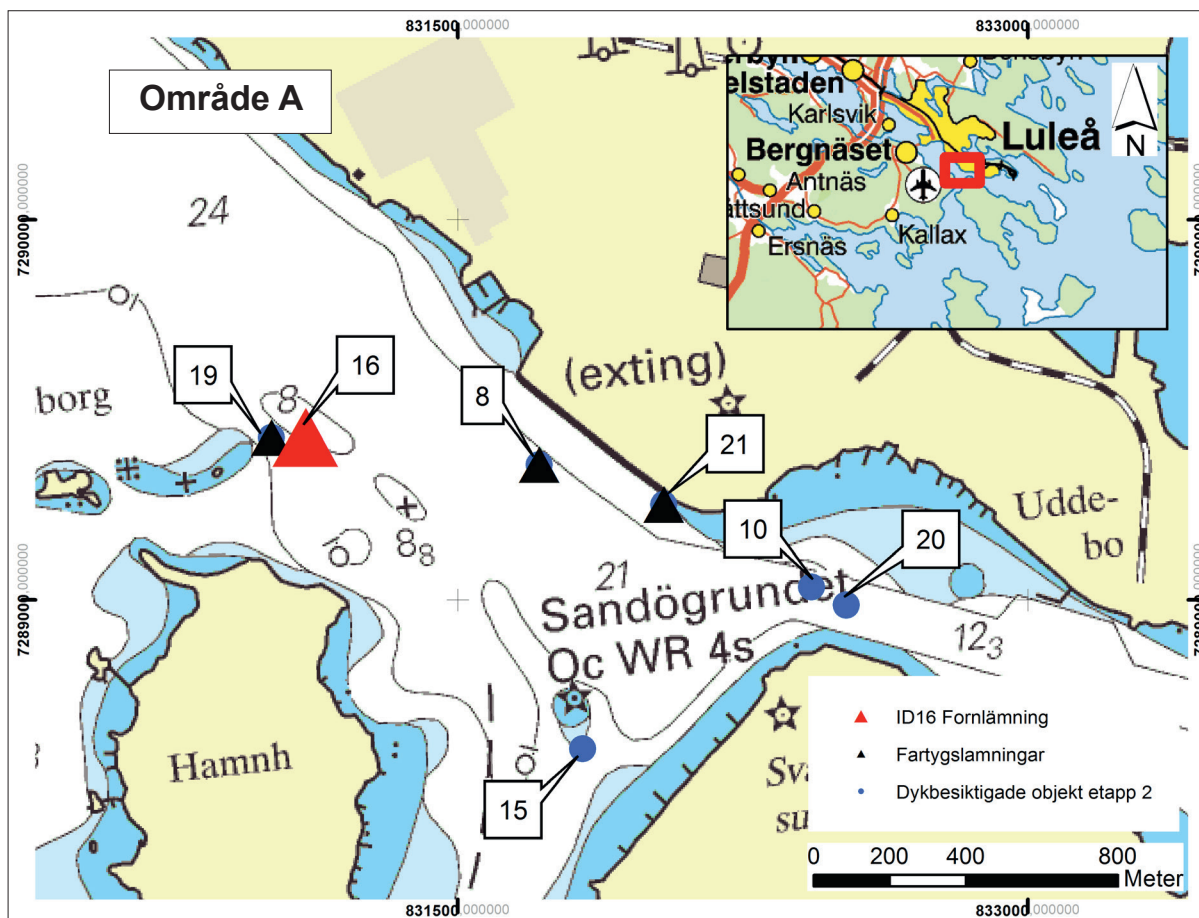
Fig. 3. Del av "område A" med fartygslämningar och övriga dykbesiktigade sonarindikationer i etapp 2. © Sjöfartsverket och Lantmäteriet, bearbetad av Mikael Fredholm, Sjöhistoriska museet. Skala 1:20 000.

Vid dykbesiktningar i etapp 2 konstaterades fyra fartygslämningar, varav en (ID16) bedöms utgöra fornlämning (figur 3).

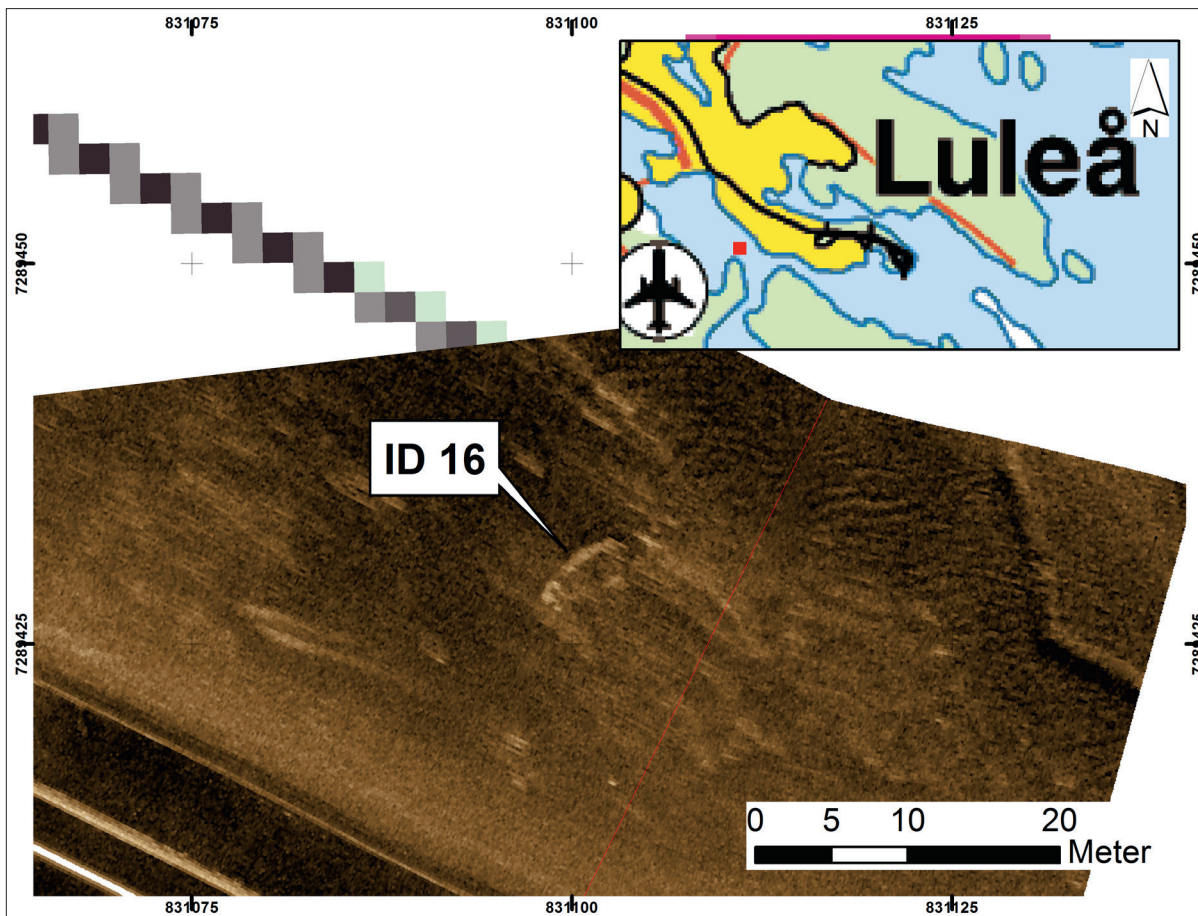
Fig. 5. Sonarbild och sjökort som visar läget för fartygslämningen ID 16. SWEREF 99 TM. © Sjöfartsverket och Lantmäteriet, bearbetad av Mikael Fredholm, Sjöhistoriska museet. Skala 1:500.

avgöra, då de har rostat och är övertjärade. På akterspegeln finns det järnkrutor, som troligen kan utgöra rester av ett fäste för ett roder. Den del av bordläggningen som ej är översedimenterad är utfallen och tunn, så vid dykbesiktningarna bedömdes det svårt att få bra dendrokronologiska prover. Då fartygslämningen utifrån byggnadssätt och nedbrytningsgrad bedömdes kunna vara från 1800-talet skulle även ett <sup>14</sup>C prov troligen inte gett ett tillräcklig precis datering.

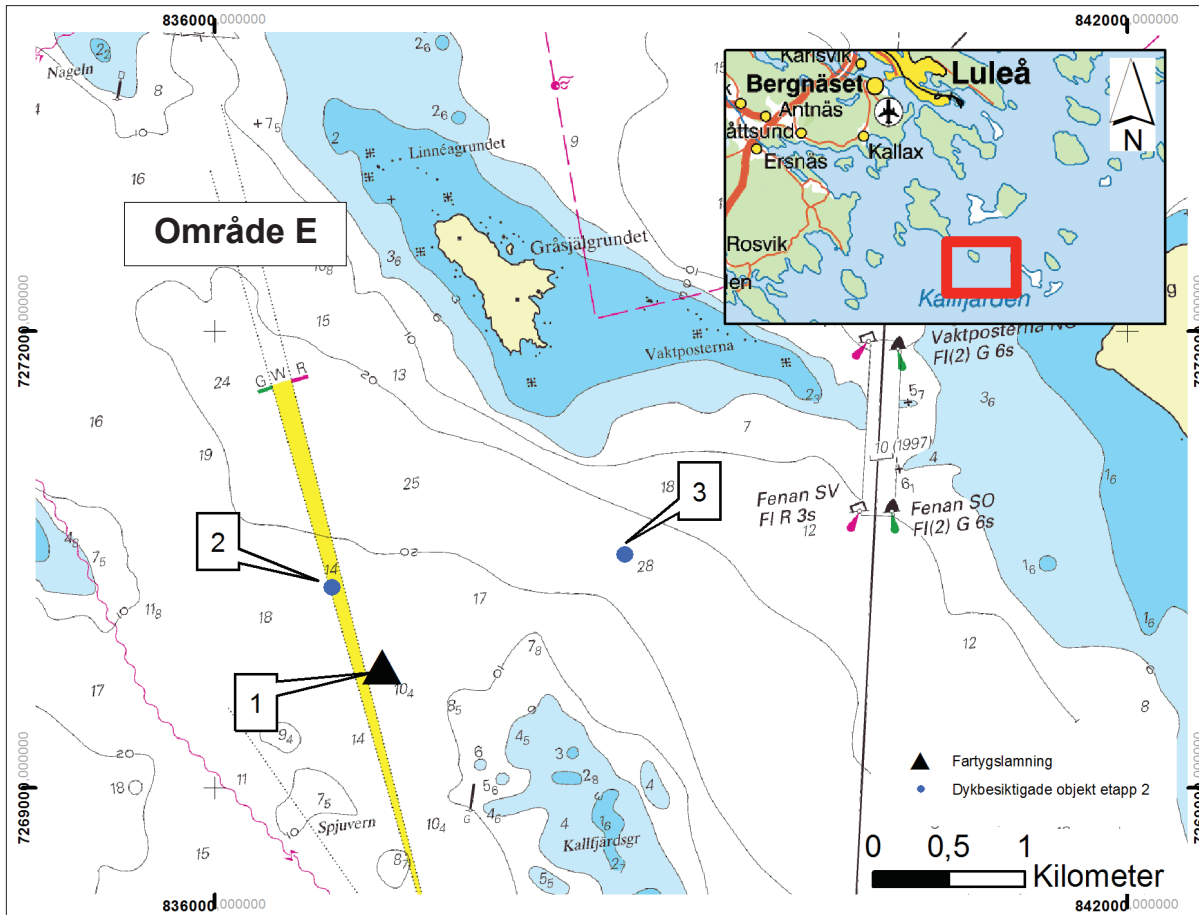
Fig. 7. Del av "område E" med fartygslämning ID 1 och övriga dykbesiktigade sonarindikationer i etapp 2. © Sjöfartsverket och Lantmäteriet, bearbetad av Mikael Fredholm, Sjöhistoriska museet. Skala 1:50 000.

I område E, som inte ingick i förstudien 2014 påträffades i etapp 1 en tydlig sonarindikation på en mindre fartyglämning (ID 1) och två otydliga objekt (ID 2–3) (bilaga 1, figur 3). Vid dykbesiktningarna i etapp 2 konstaterades ID 1 vara en mindre fartyglämning från 1900-talet och de två objekten var två naturformationer (figur 7).

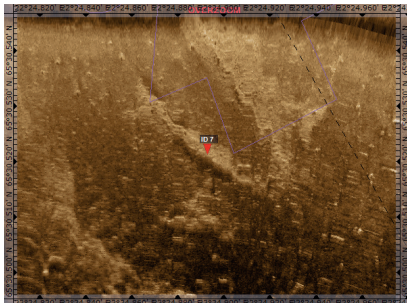
| Sonarobjekt etapp 1 | Information | Bedömning av sonarbild |
|---|---|---|
| | <p><b>ID 7</b></p> <p>SWEREF 99TM<br/>N: 7285346<br/>E: 831714<br/>Lat/Long<br/>65°30.521° N<br/>22°24.893° E</p> | <p>Stenrevel och en järntacka.</p> |

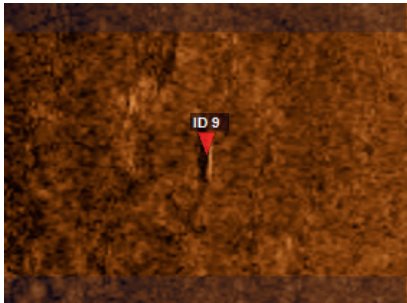
| Sonarobjekt etapp 1 | Information | Bedömning av sonarbild |
|---|---|---|
| | <p><b>ID 9</b></p> <p>SWEREF 99TM<br/>N: 7289016<br/>E: 832157<br/>Lat/Long<br/>65°33.117 ° N<br/>22°12.297' ° E</p> | <p>Trolig stock/timmer. 5×1 m. Möjli-<br/>gen ID 8 från förstudie 2014.</p> |

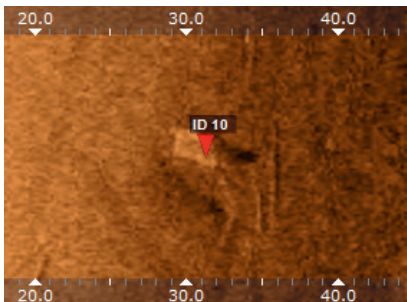
| Sonarobjekt etapp 1 | Information | Bedömning av sonarbild |
|---|---|---|
| | <p><b>ID 10</b></p> <p>SWEREF 99TM<br/>N: 7289034<br/>E: 832431<br/>Lat/Long<br/>65°33.110 ° N<br/>22°12.653 ° E</p> | <p>Järntrumma, nät och stockar, möjli-<br/>gen ett bryggstimmer. ID 10 från<br/>förstudie 2014.</p> |

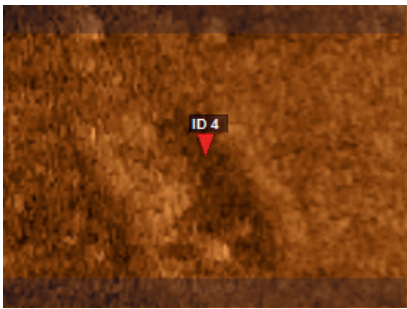
| Dykbesiktigade sonarobjekt etapp 2 | Information | Beskrivning |
|---|---|---|
| | <p><b>ID 4</b></p> <p>SWEREF 99TM<br/>N: 7277857<br/>E: 844554<br/>Lat/Long<br/>65°26.385 ° N<br/>22°26.560 ° E</p> | <p>Naturformation, en avlång svacka i botten. ID 26 från förstudie 2014.</p> <p>Botten är stenig med glaciallera.</p> <p>Sonarfil: S150824_23.dvs</p> |

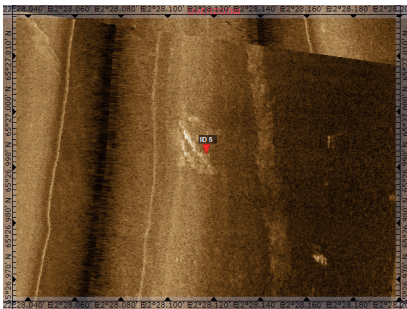
| Dykbesiktigade sonarobjekt etapp 2 | Information | Beskrivning |
|---|---|---|
| | <p><b>ID 5</b></p> <p>SWEREF 99TM<br/>N: 7279121<br/>E: 845617<br/>Lat/Long<br/>65°26.992 ° N<br/>22°28.117 ° E</p> | <p>Gropar i botten med lerbollar. Förmodligen ankrings-spår.</p> <p>Botten består mestadels av lera med lerbollar.</p> <p>Sonarfil: S150824_29.dvs</p> |

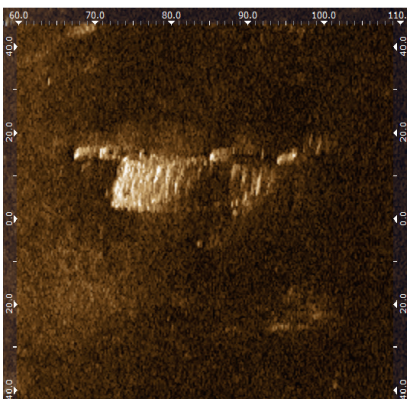
| Dykbesiktigade sonarobjekt etapp 2 | Information | Beskrivning |
|---|---|---|
| | <p><b>ID 6</b></p> <p>SWEREF 99TM<br/>N: 7282470<br/>E: 842368<br/>Lat/Long<br/>65°28.838° N<br/>22°27.450° E</p> | <p>Stenrevel med en del stora stenar.</p> <p>Botten består av sand med grus, småsten och större stenblock.</p> <p>Sonarfil: S150826_6.dvs</p> |

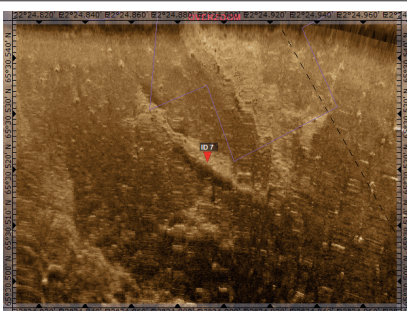
| Dykbesiktigade sonarobjekt etapp 2 | Information | Beskrivning |
|---|---|---|
| | <p><b>ID 7</b></p> <p>SWEREF 99TM<br/>N: 7285346<br/>E: 831714<br/>Lat/Long<br/>65°30.521° N<br/>22°24.893° E</p> | <p>Stenrevel och en järntacka.</p> <p>Botten består av sand, dy med småsten upp till större stenblock.</p> <p>Sonarfil: S150826_15.dvs</p> |

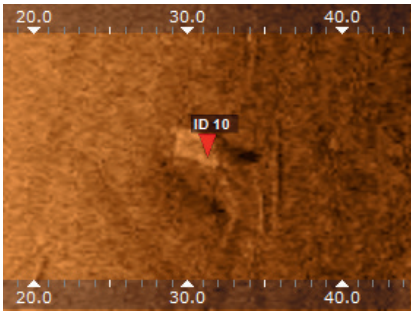
| Dykbesiktigade sonarobjekt etapp 2 | Information | Beskrivning |
|---|---|---|
| | <p><b>ID 10</b><br/>SWEREF 99TM<br/>N: 7289034<br/>E: 832431<br/>Lat/Long<br/>65°33.110 ° N<br/>22°12.653 ° E</p> | <p>Järntrumma, nät och stockar, möjligen ett bryggtimmer. ID 10 från förstudie 2014.<br/>Botten består mestadels av dy och sand.<br/>Sonarfil: S150826_25.dvs</p> |

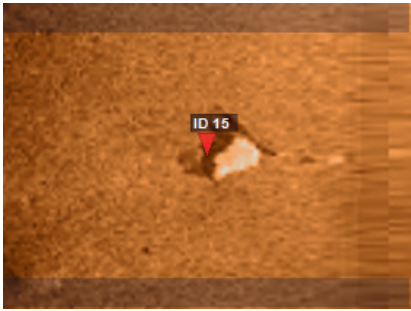
| Dykbesiktigade sonarobjekt etapp 2 | Information | Beskrivning |
|---|---|---|
| | <p><b>ID 15</b><br/>SWEREF 99TM<br/>N: 7288609<br/>E: 831829<br/>Lat/Long<br/>65°32.920' ° N<br/>22°11.814' ° E</p> | <p>Sjunktimmer och ett stenblock.<br/>Botten består mestadels av dy och sand.<br/>Sonarfil: S150827_7.dvs</p> |

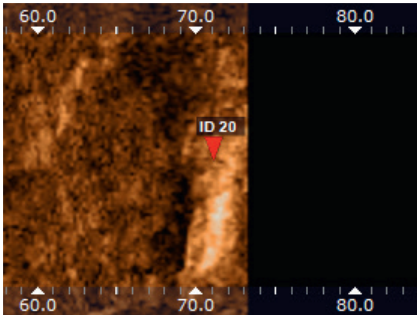
| Dykbesiktigade sonarobjekt etapp 2 | Information | Beskrivning |
|---|---|---|
| | <p><b>ID 20</b><br/>SWEREF 99TM<br/>N: 7288987<br/>E: 832522<br/>Lat/Long<br/>65°33.079 ° N<br/>22°12.763 ° E</p> | <p>Bottenformation, sandrevlar.<br/>Botten består mestadels av sandrevlar.<br/>Sonarfil: S150826_26.dvs</p> |

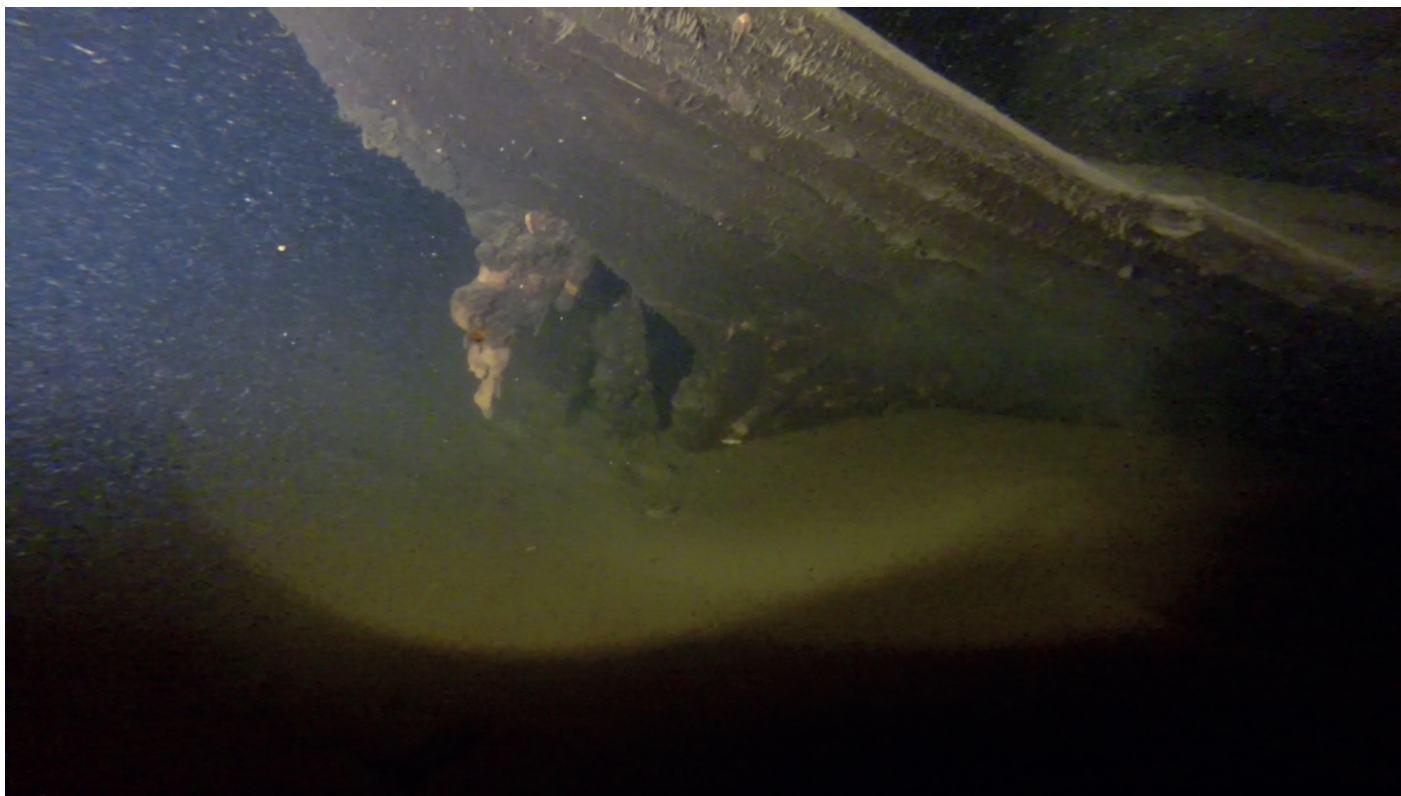
Träsnipan i Luleå hamn.

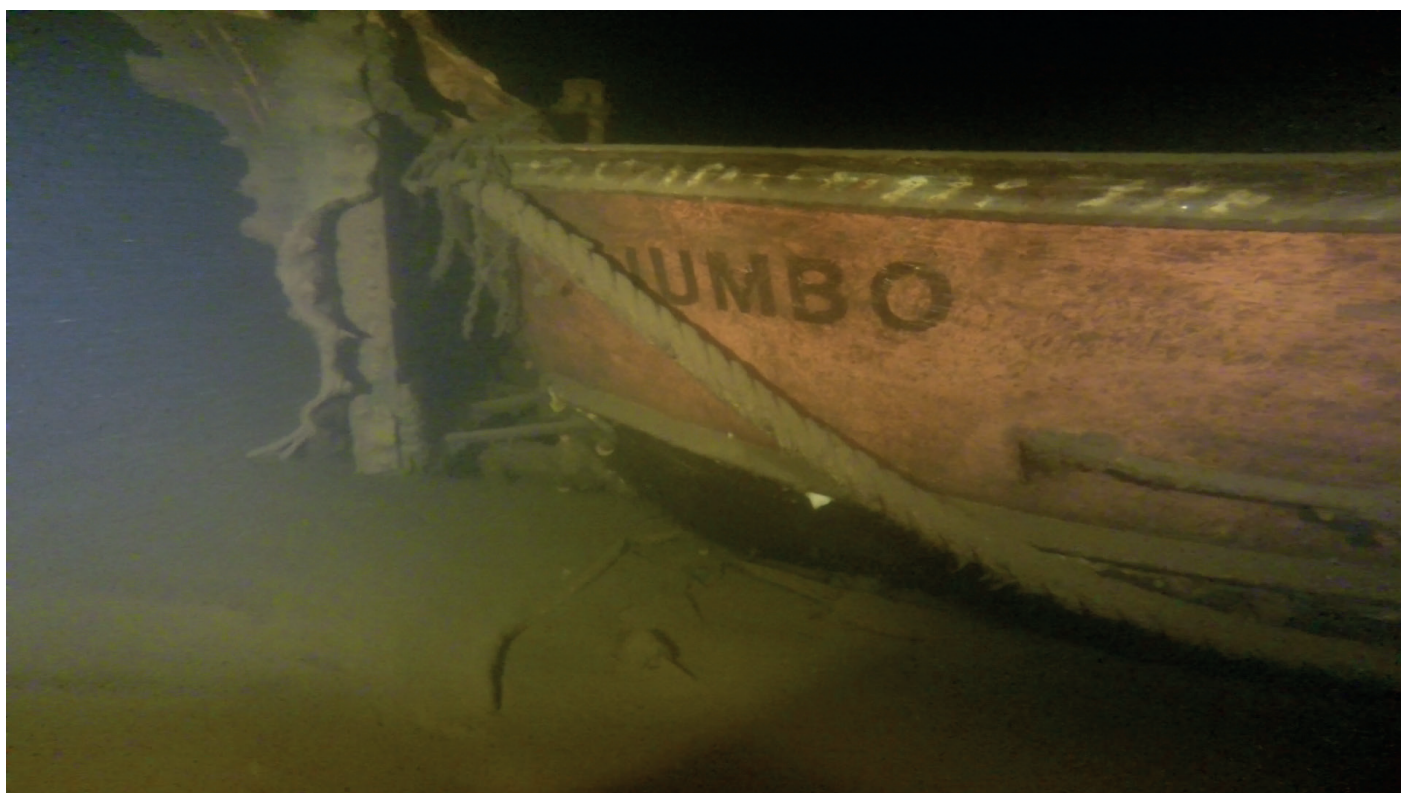
Jumbo, den möjliga lotsbåten.
