Inför miljömuddringar i Karlshäll

Marinarkeologisk utredning

Notviken

© 2016 Sjöhistoriska museet
Arkeologisk rapport 2016:4
ISSN 1654-4927

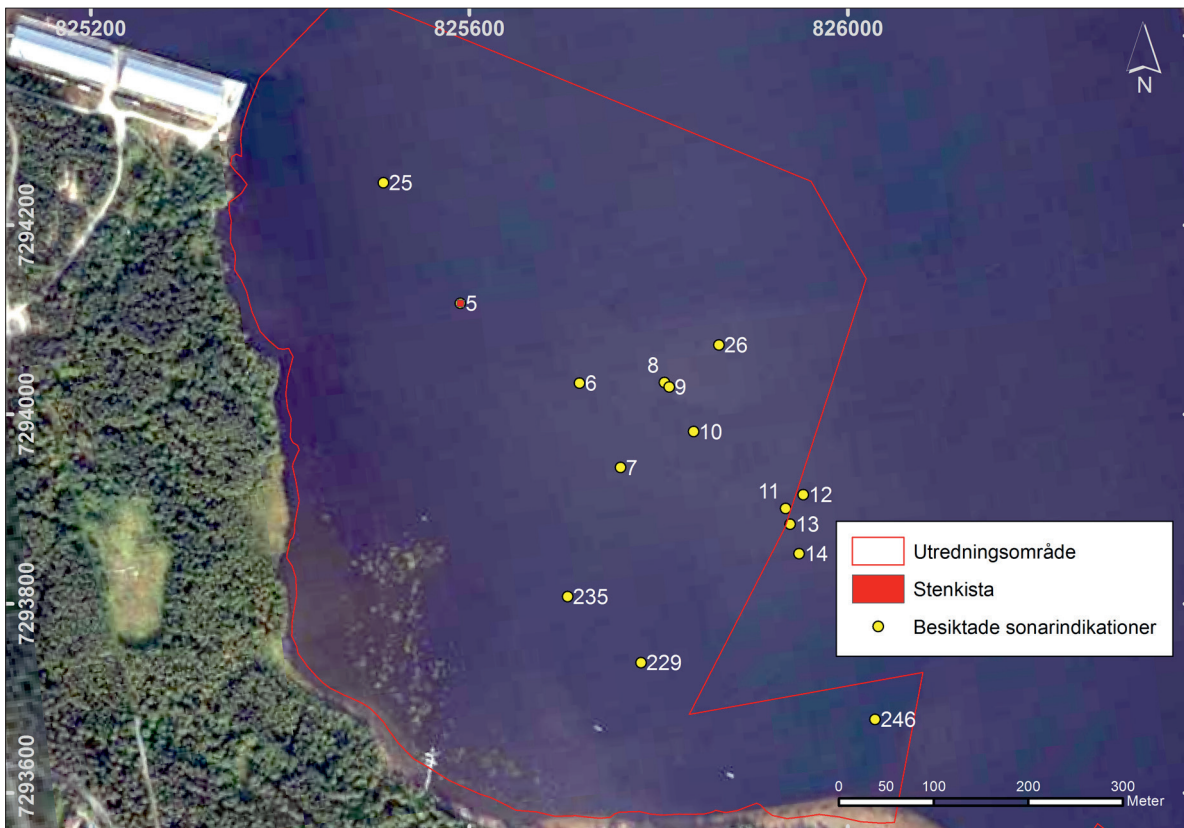
Fig. 7. Flygfoto över utredningsområdet utanför Karlshäll med besiktade sonarindikationer markerade. De s.k. Tyskmagasinen syns högst upp till vänster. Skala 1:8 000. © Lantmäteriet. Bearbetad av Jens Lindström, Sjöhistoriska museet.

Under utredningen påträffades ytterligare sonarindikationer (Id 229 och Id 235, fig. 7) med hjälp av den fast monterade sonaren. Även dessa besiktades men de utgjordes av en timmeransamling (Id 235, fig. 8) och en sida av en raserad sten-kista (Id 229).

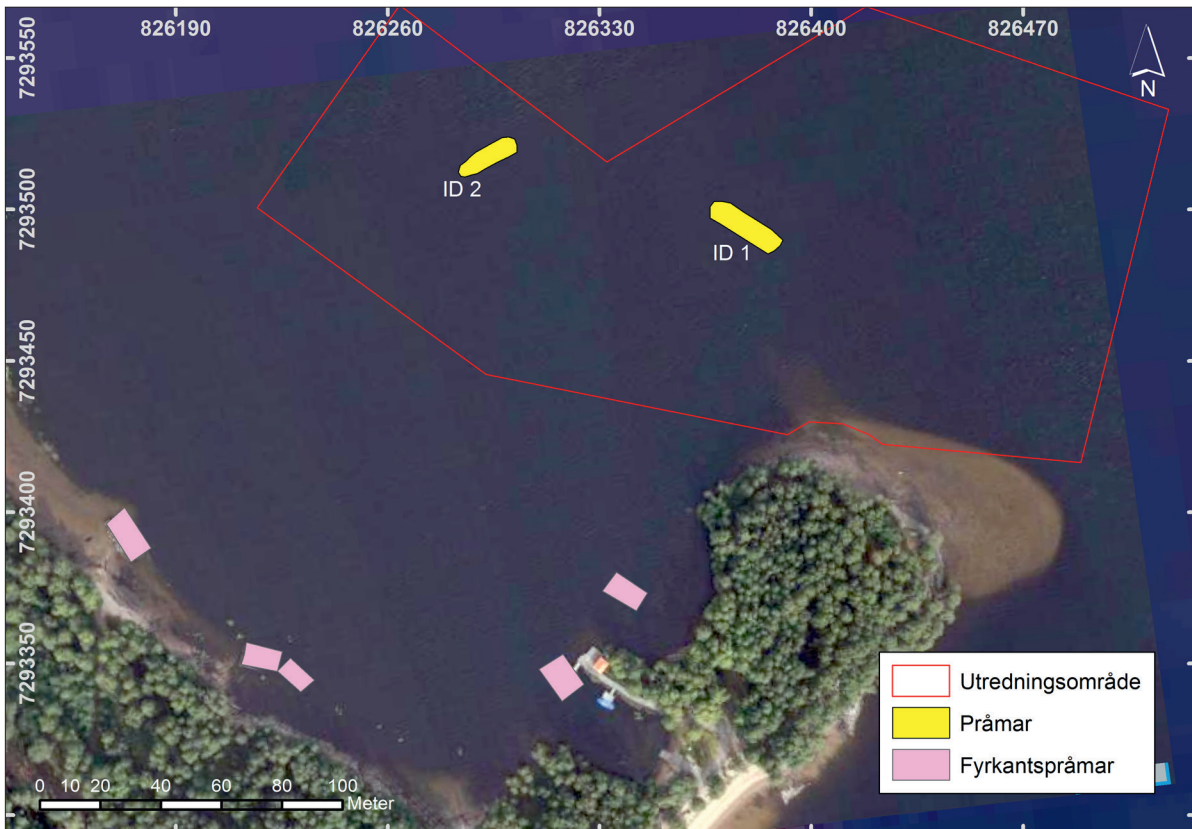
Fig. 9. Flygfoto över utredningsområdet utanför Karlsvik med de dykbesiktade stålpråmarna samt de strandnära fyrkantspråmarna markerade. Skala 1:2 500 © Lantmäteriet. Bearbetad av Jens Lindström, Sjöhistoriska museet.

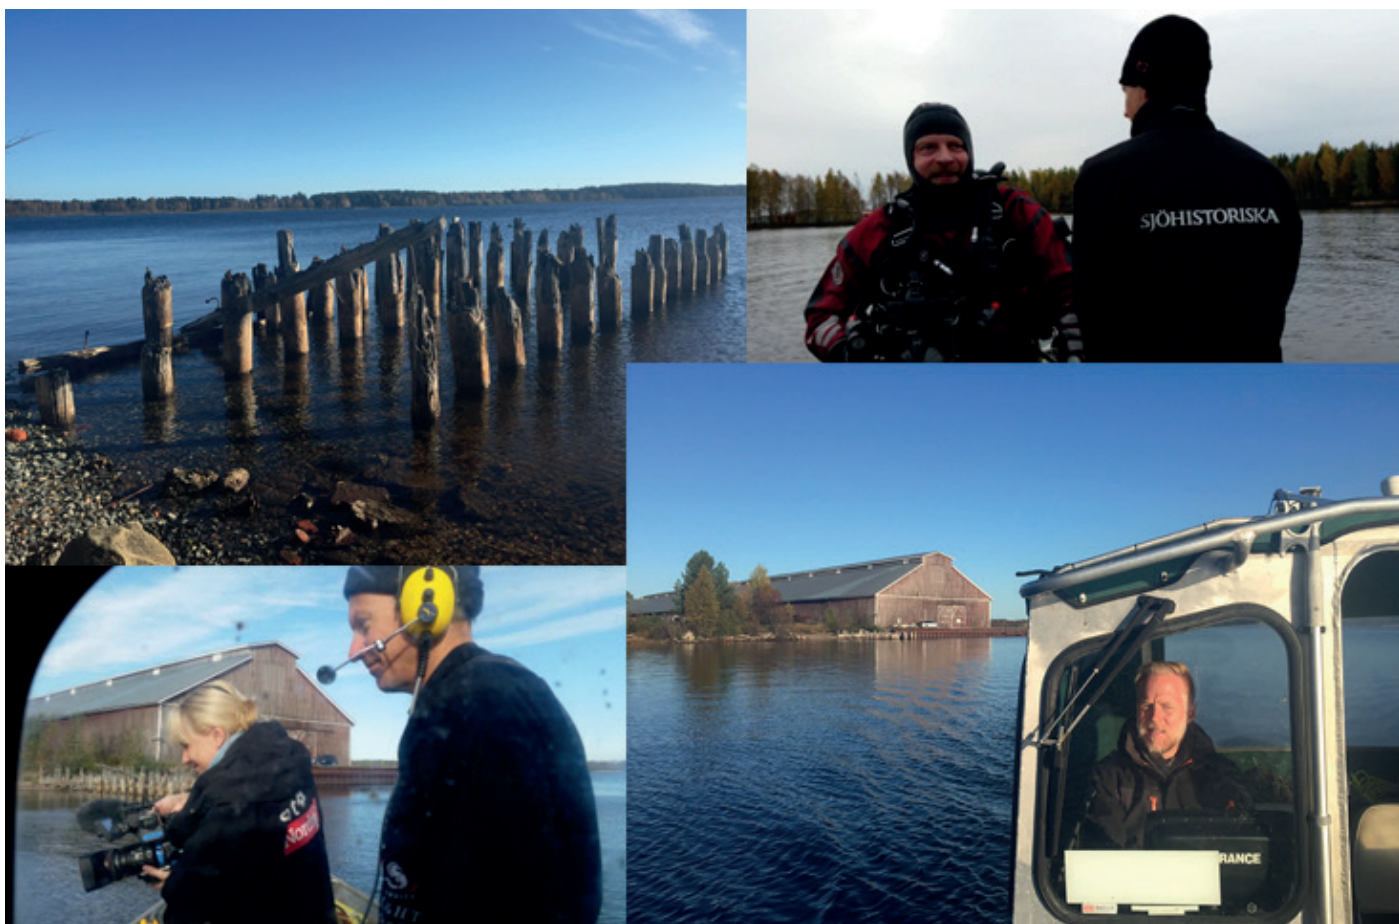
Bryggrester syns på flera ställen, dykaren och dykarleddaren planerar dykningarna, SVT gjorde ett reportage, undersökningsbåten utanför Karlshäll.
