## Marinarkeologisk besiktning

RAÄ-nr Hasslö 5  
Fastigheten  
Karlskrona kommun  
Blekinge län

© 2017 Sjöhistoriska museet  
Arkeologisk rapport 2017:16  
ISSN 1654-4927

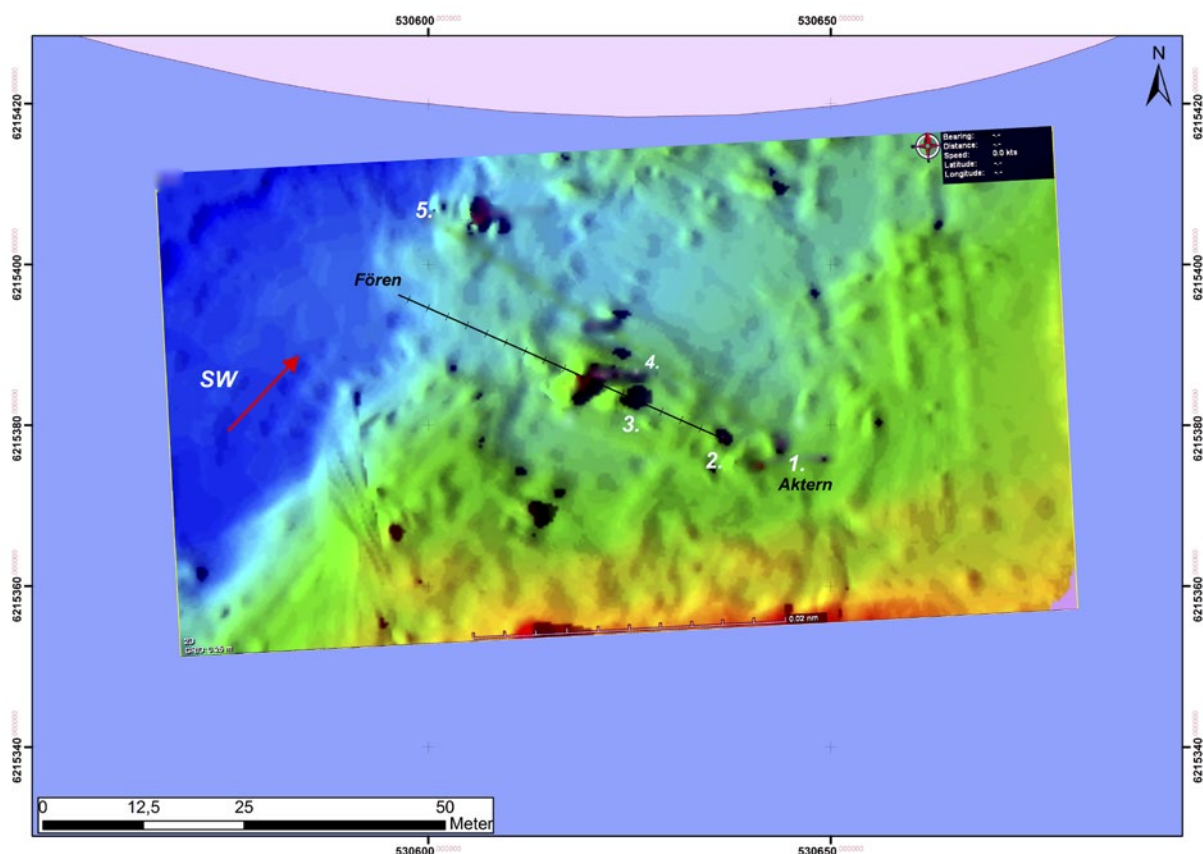
Multibeamkarteringen av vrakområdet gav en bild av lämningens utbredning och riktning (fig. 12).

Figur 12. Kartan visar vrakplatsen inmätt med multibeam. Skeppets riktning samt större skeppsdelar går att urskilja. Den svarta linjen är kölens riktning. Siffrorna 1–5 markerar de större skeppsdelar, som kan ses i fotografierna nedan. Siffrornas placering visar fotografens läge. Källa: Esri och Deep sea productions. Bearbetad av Jim Hansson, Statens maritima museer.

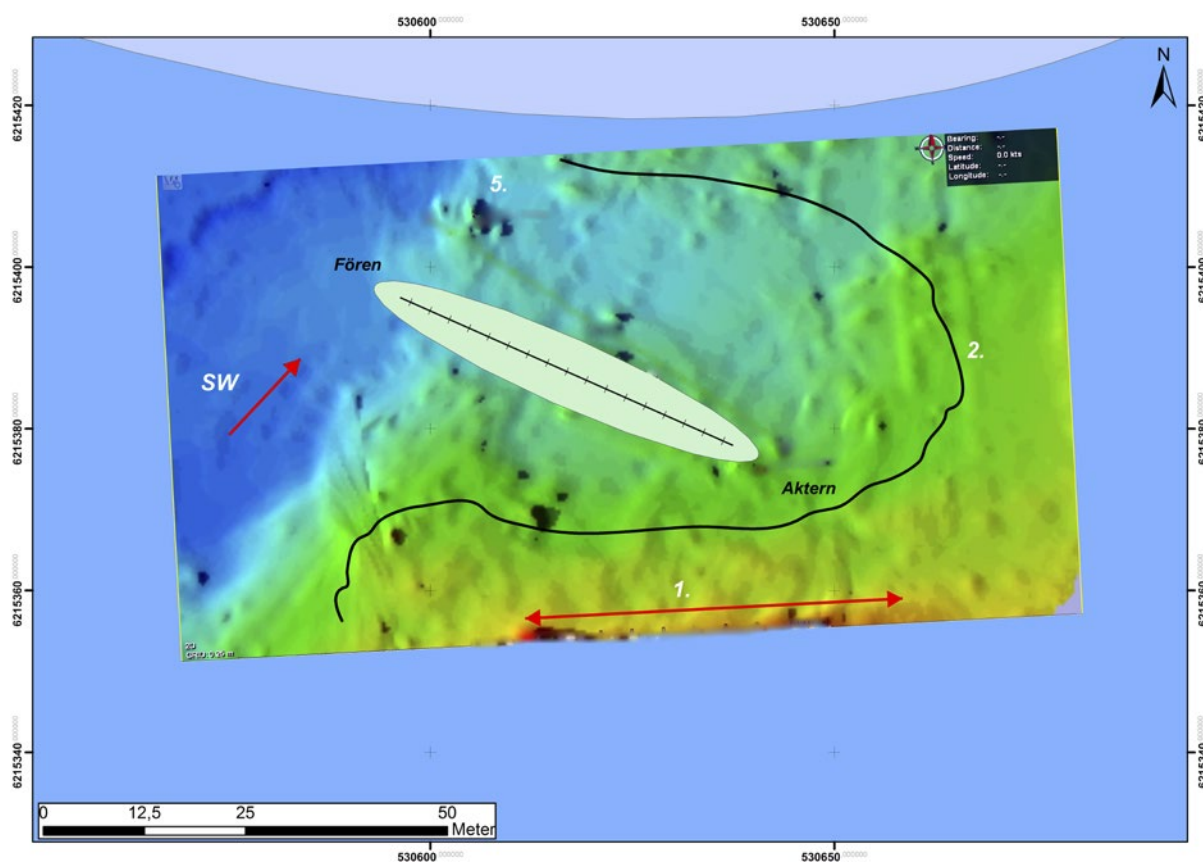
Figur 13. Kartan visar hur Baltic ligger i förhållande till bottenpografin. Söder om nr 1 är bränningarna, som skyddar lämningen från sydliga vindar från öppet hav. Nr 2 är en uppskattad linje som visar hur topografin bildar som ett litet skyddat område i bottenstrukturen. Nr 5 är det vridna bråspelet. Källa: Esri och Deep sea productions. Bearbetad av: Jim Hansson, Statens maritima museer.
