SJÖHISTORISKA MUSEET
ARKEOLOGISK RAPPORT NR 2017:17

Två skutor i Riddarfjärden

Arkeologisk utredning
RAÄ Stockholm 890
Fastighet: Kungsholmen 2:8
Stockholm stad

Jim Hansson

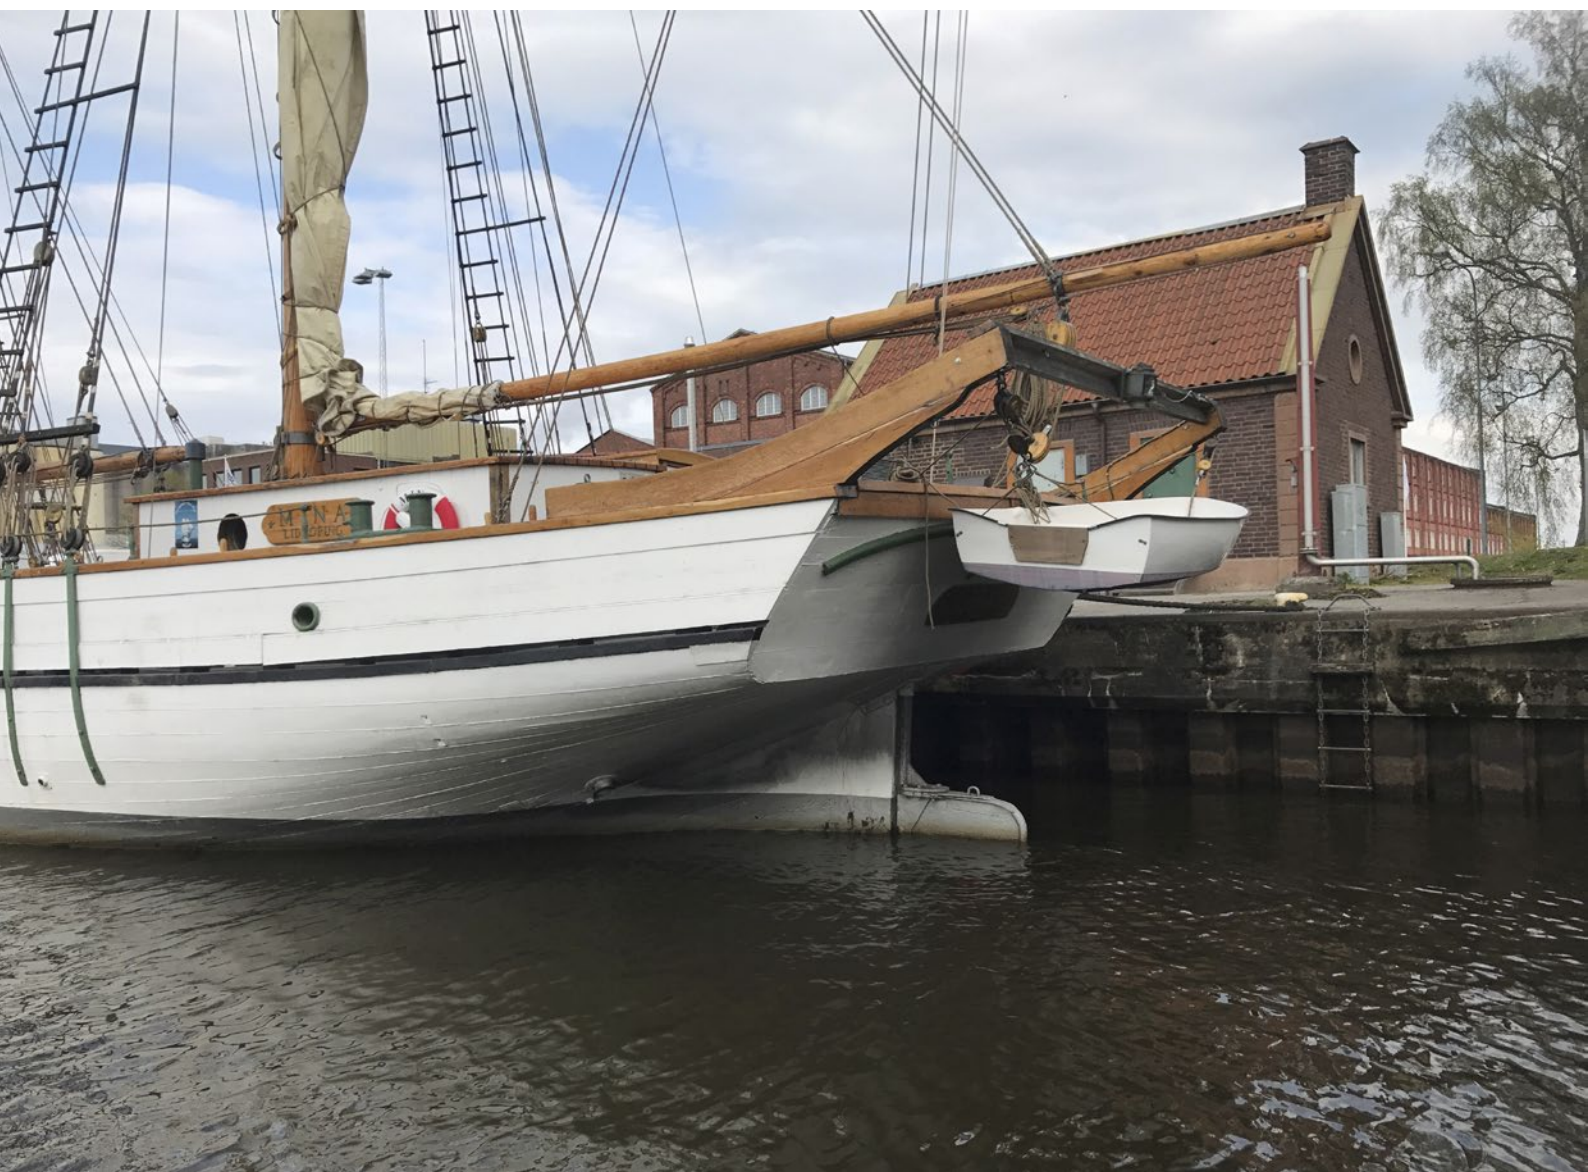
Figur 22. Fören på galeasen MINA. Foto: Jim Hansson, Statens maritima museer.

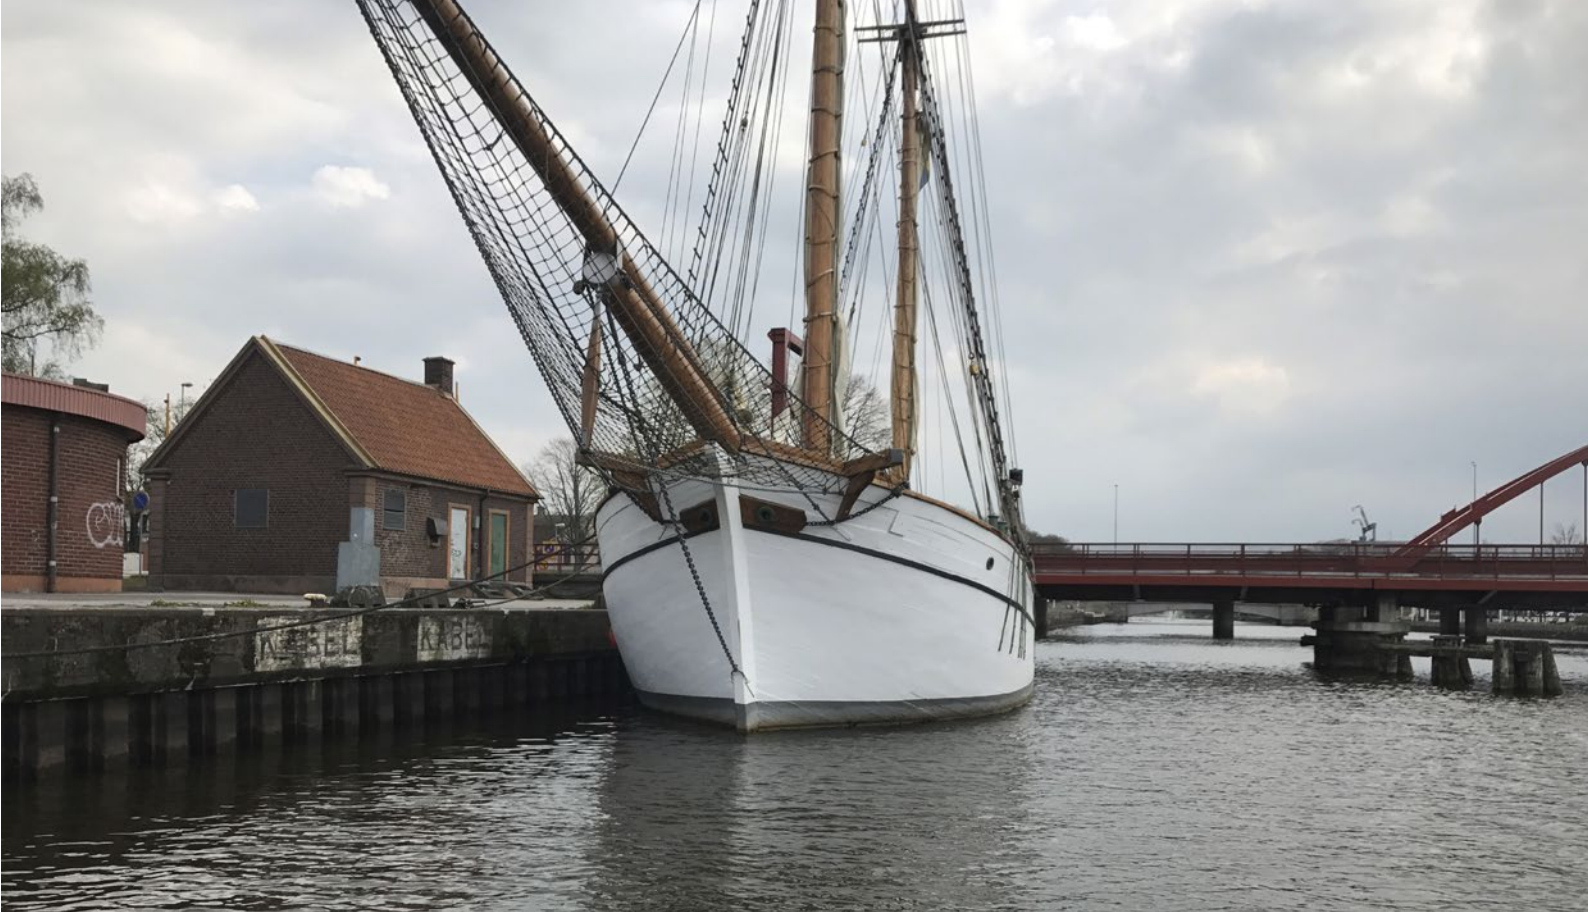
Fartygslämningens skrov är välbevarat och är till stora delar bevarat upp, till eller ovan huvud-

Figur 23. Bilden visar (röda pilar) hur högt upp på RAÄ 890 som skrovet är bevarat i förhållande till MINA, som har liknande mått samt konstruktion. Foto: Jim Hansson, Statens maritima museer.

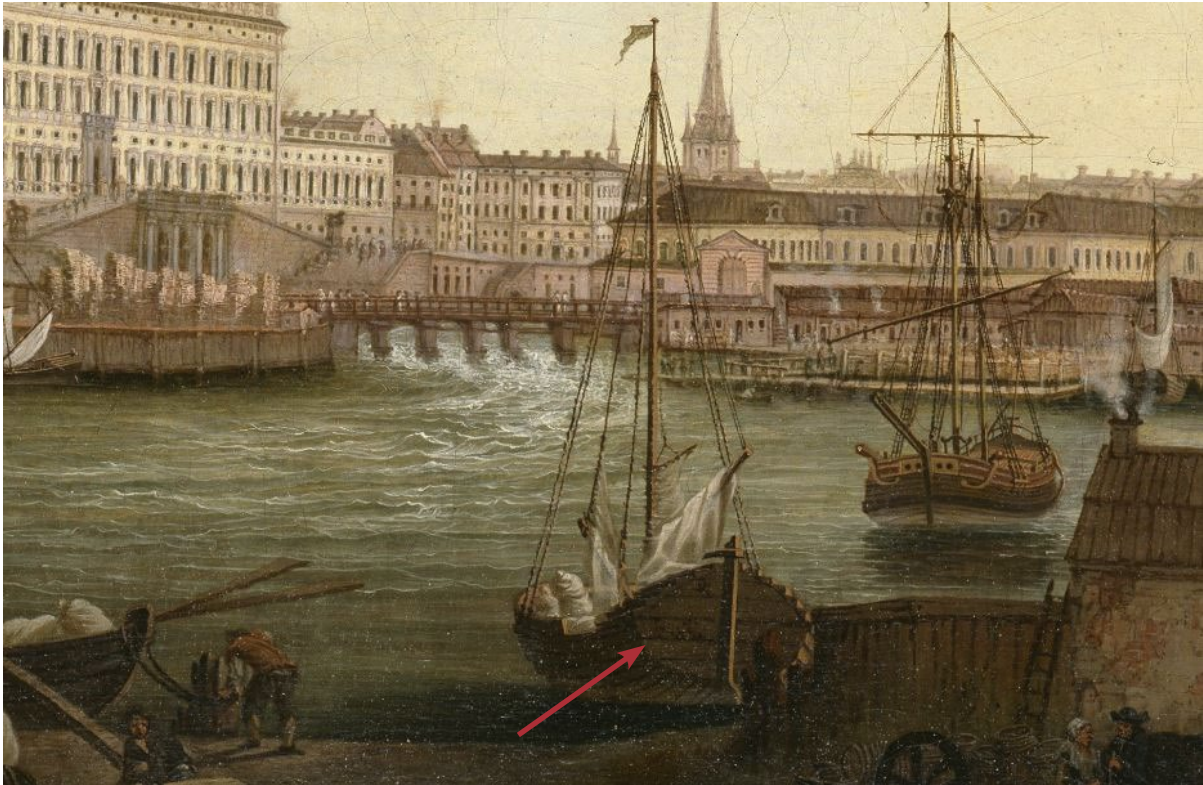
Figur 25. Bild av en skuta i Stockholm som GOM53 mycket väl skulle kunna likna. Notera akterspegelns utförande (röd pil). Utsnitt av målning från 1776 av Johan Sevenbom (1721–1784). Källa: Stockholmskällan, inventarienummer SSM 101282. Creative Commons licensierad CC BY 2.5 SE.

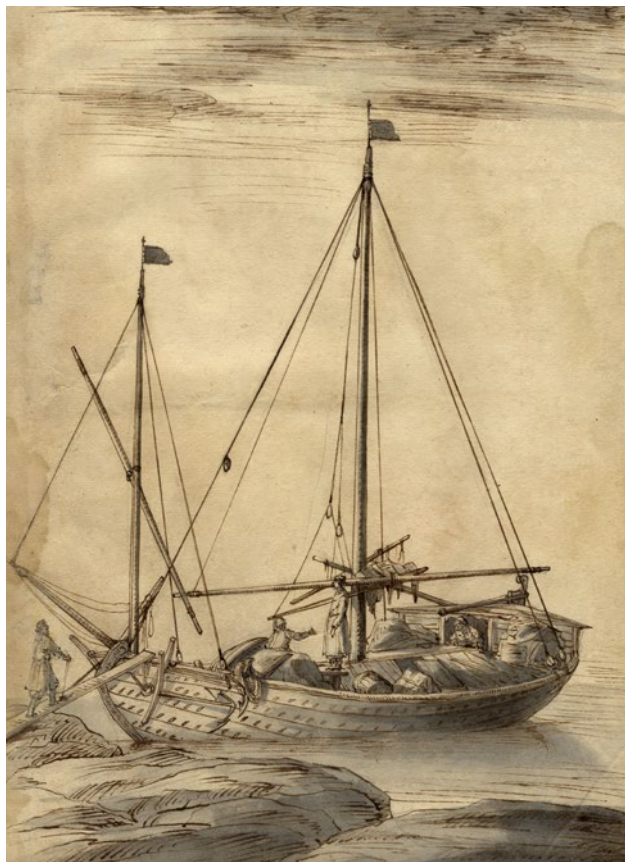
På en äldre avbildning ritad av den italienska handelsresanden Lorenzo Magalotti år 1674 kan man se ett liknande fartyg, vilket även visar att skeppstypen troligen har sett liknande ut under en lång period (fig.26).

Figur 26. Bilden visar ett fartyg som var vanligt under 1600-talet. Teckningen, "Skärgårdsfartyg" är gjord av Lorenzo Magalotti år 1674. Källa: Uppsala universitetsbibliotek, databasen Alvin. Digitaliserat material i Alvin får laddas ner och användas fritt, om inget annat anges.
