VRAK – MUSEUM OF WRECKS
ARKEOLOGISK RAPPORT 2019:13

DALARÖVRAKET/BODEKULL

VÅRD- OCH SKYDDSPLAN

L2013:5101/RAÄ 6161:026
DALARÖ SOCKEN
HANINGE KOMMUN
STOCKHOLMS LÄN

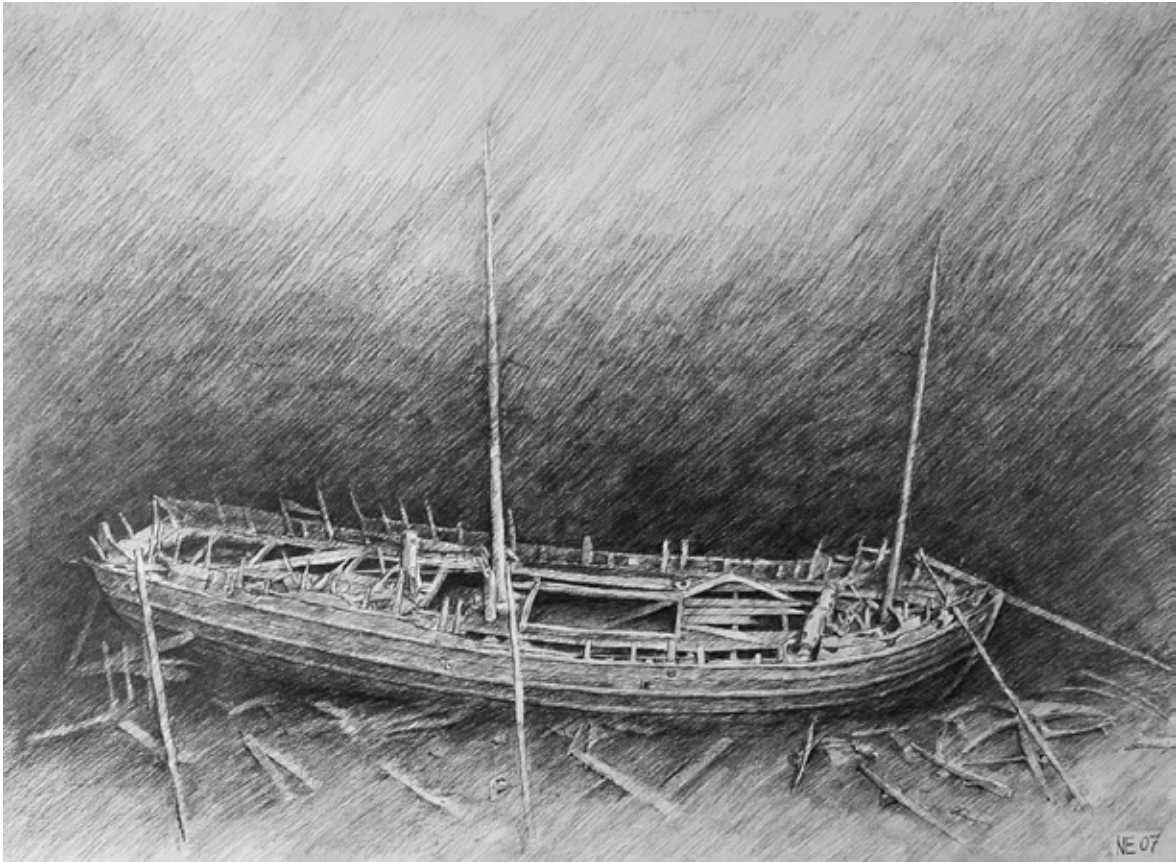
FIGUR 9. Dalarövraket/Bodekull efter avbildning av Niklas Eriksson, SMTM.

Vid jämförelser mellan den film som Marina kultursällskapet ställde till SMTMs förfogande 2003 och filmer från dels SMTMs besiktning av lämningen 2005 dels det filmmaterial som insamlades vid undersökningen 2007 kunde tydliga förändringar observeras.

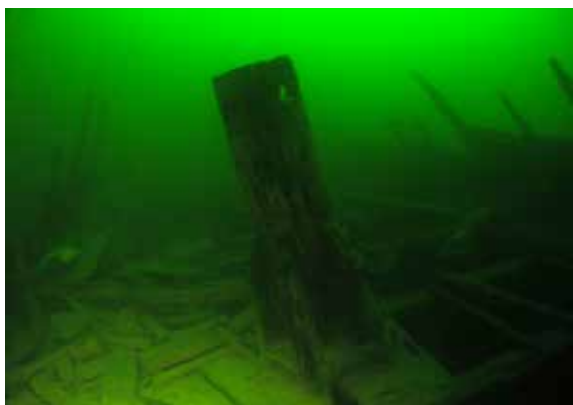
FIGUR 21. Gångspelet akter om stormasten. Foto: Jens Lindström, SMTM.

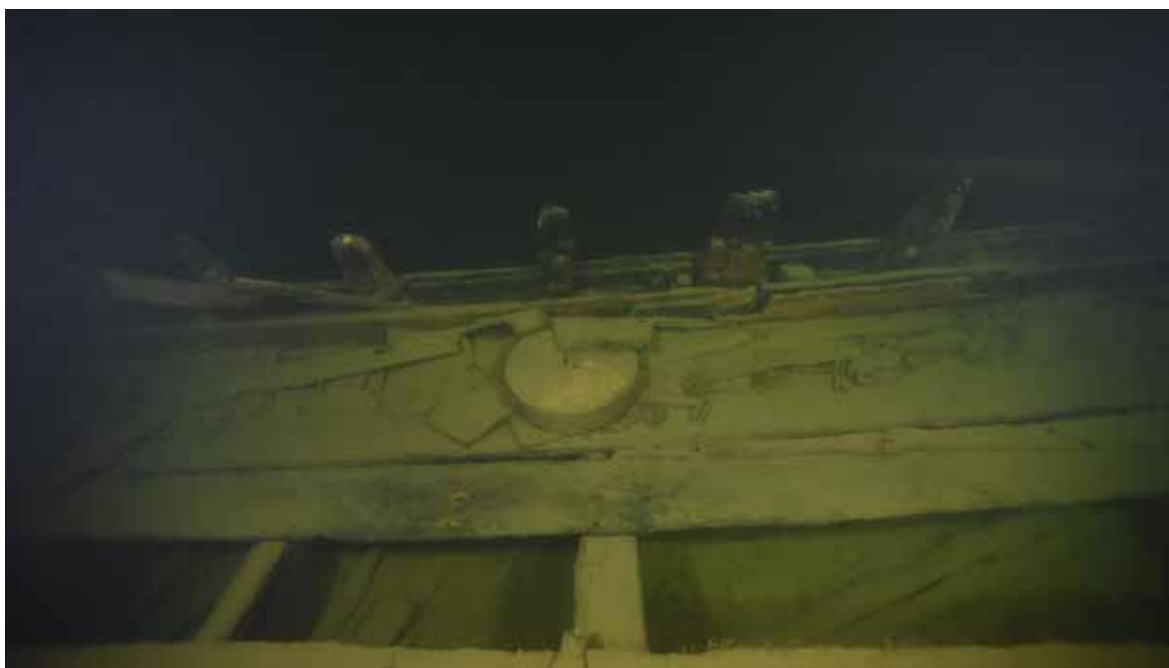
FIGUR 23. Slipsten på fartygslämningen. Foto: SMTM

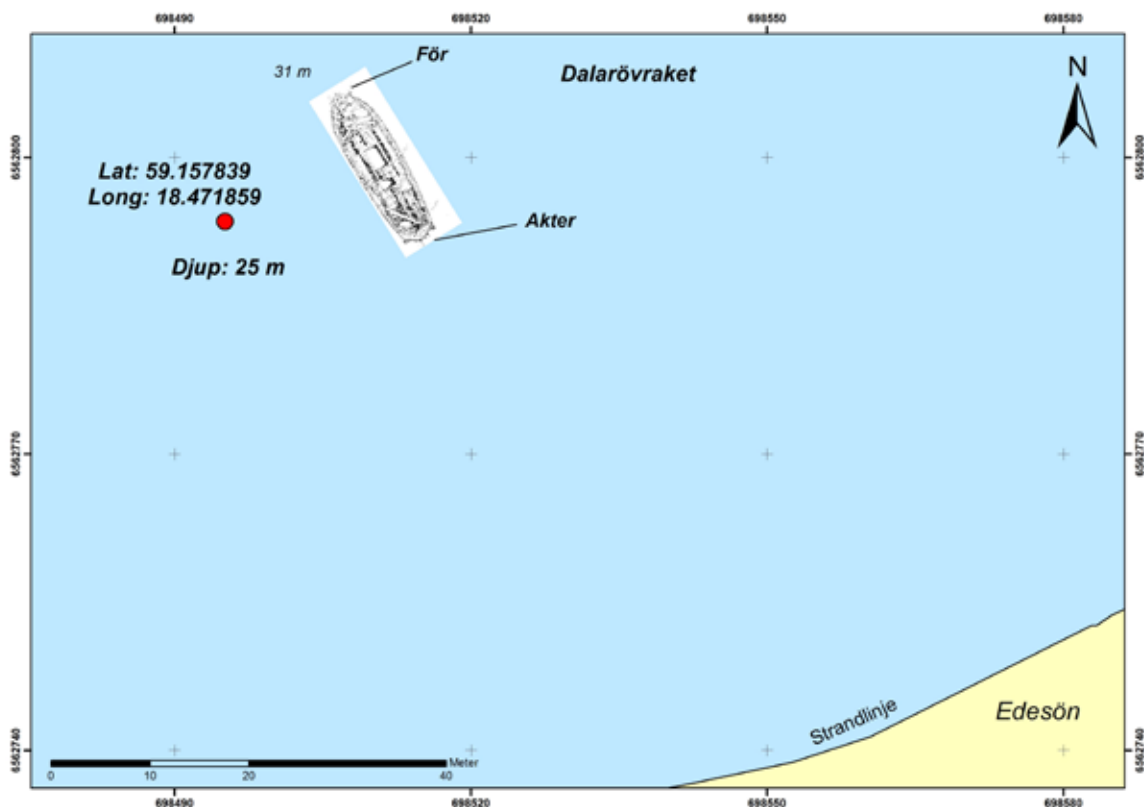
sam. Risken för skador genom ankring och sportdykning har nu minimerats då vraket försetts med en ankringsboj 20 meter från lämningen. Dykning sker under kontrollerade former med auktoriserade guider vilket gör att vraket påverkas minimalt av eventuell vårdslös sportdykning. I övrigt gäller generellt dyk- och ankringsförbud i vrakområdet vilket framgår av skyltar på land samt i sjökort.

FIGUR 25. Kartan visar Vrakets position med förankringsboj och insimningslina. Karta: Sjöfartsverket bearbetad av Jim Hansson, SMTM.
