# JUNIBACKEN

## MARINARKEOLOGISK UTREDNING ETAPP2

**L2015:7789**  
DJURGÅRDEN 1:1  
STOCKHOLMS SOCKEN  
STOCKHOLMS KOMMUN  
STOCKHOLMS LÄN

MARCO ALI

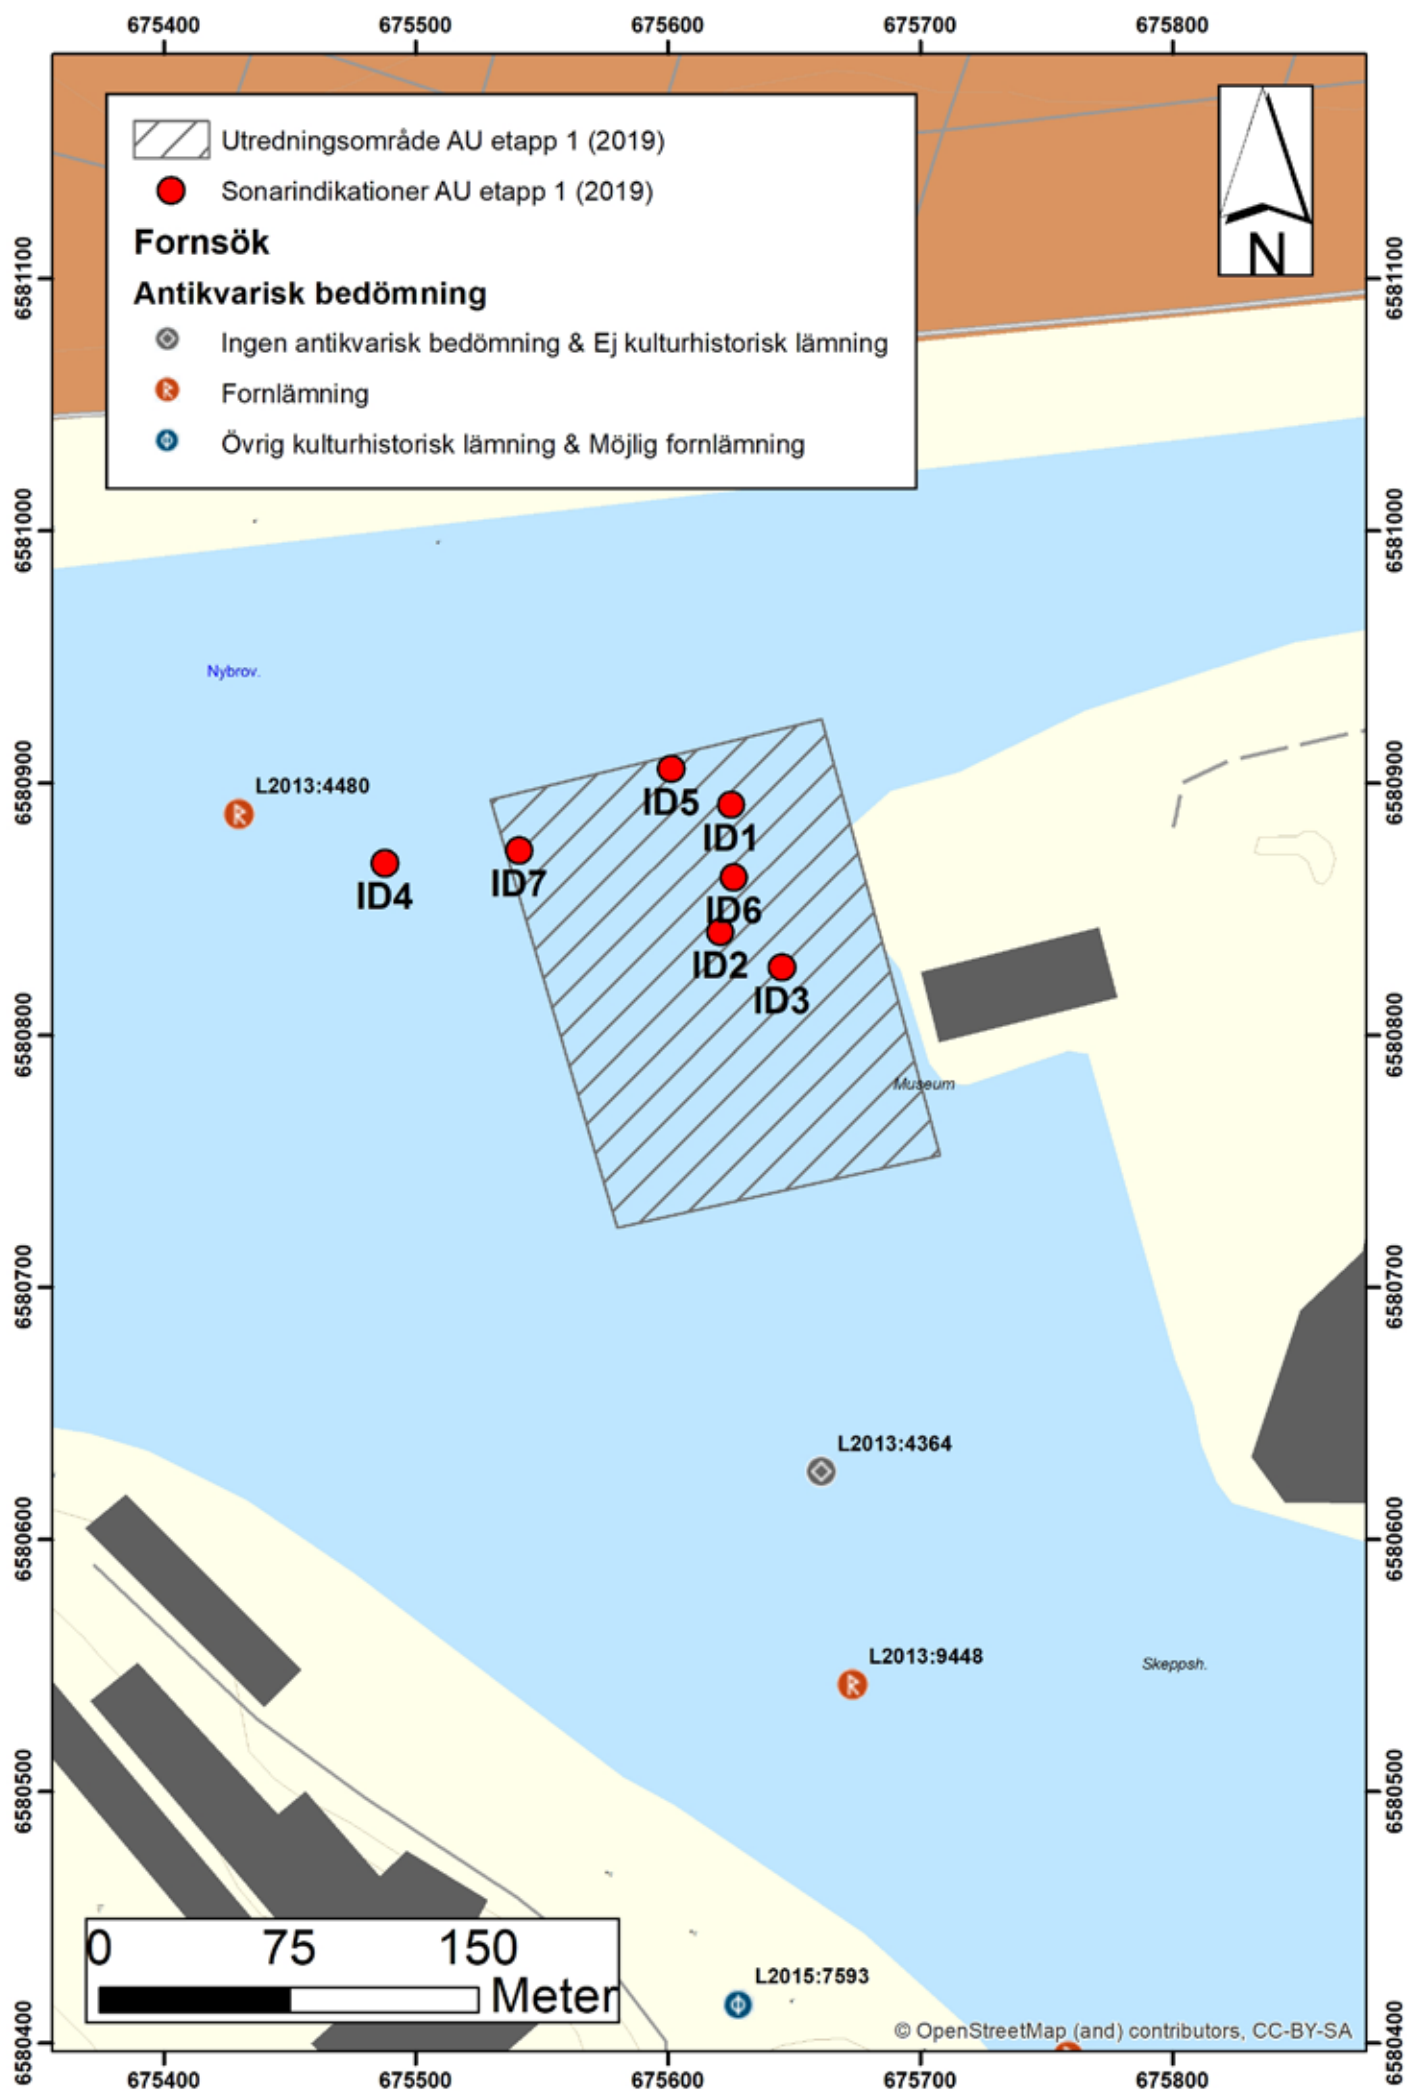
**FIGUR 4.** Kartan visar det karterade området 2019 med de sex indikationerna på vad som kan vara fornlämningar. Utsnitt ur GSD Terrängkartan, Lantmäteriet, licensierad CC0, bearbetad av Håkan Thorén, Mikael Fredholm och Marco Alí SMTM. Skala 1: 2 200.

Under september 2019 har SMTM genomfört en marinarkeologisk utredning i form av en side scan sonarkartering från vattenområdet utanför Junibacken, fastigheten Djurgården 1:1. Syftet med undersökningen var att ta reda om det fanns indikationer som kunde utgöra fornlämningar. Vid detta tillfälle tog sex stycken indikationer ut som potentiella fornlämningar (fig. 4).

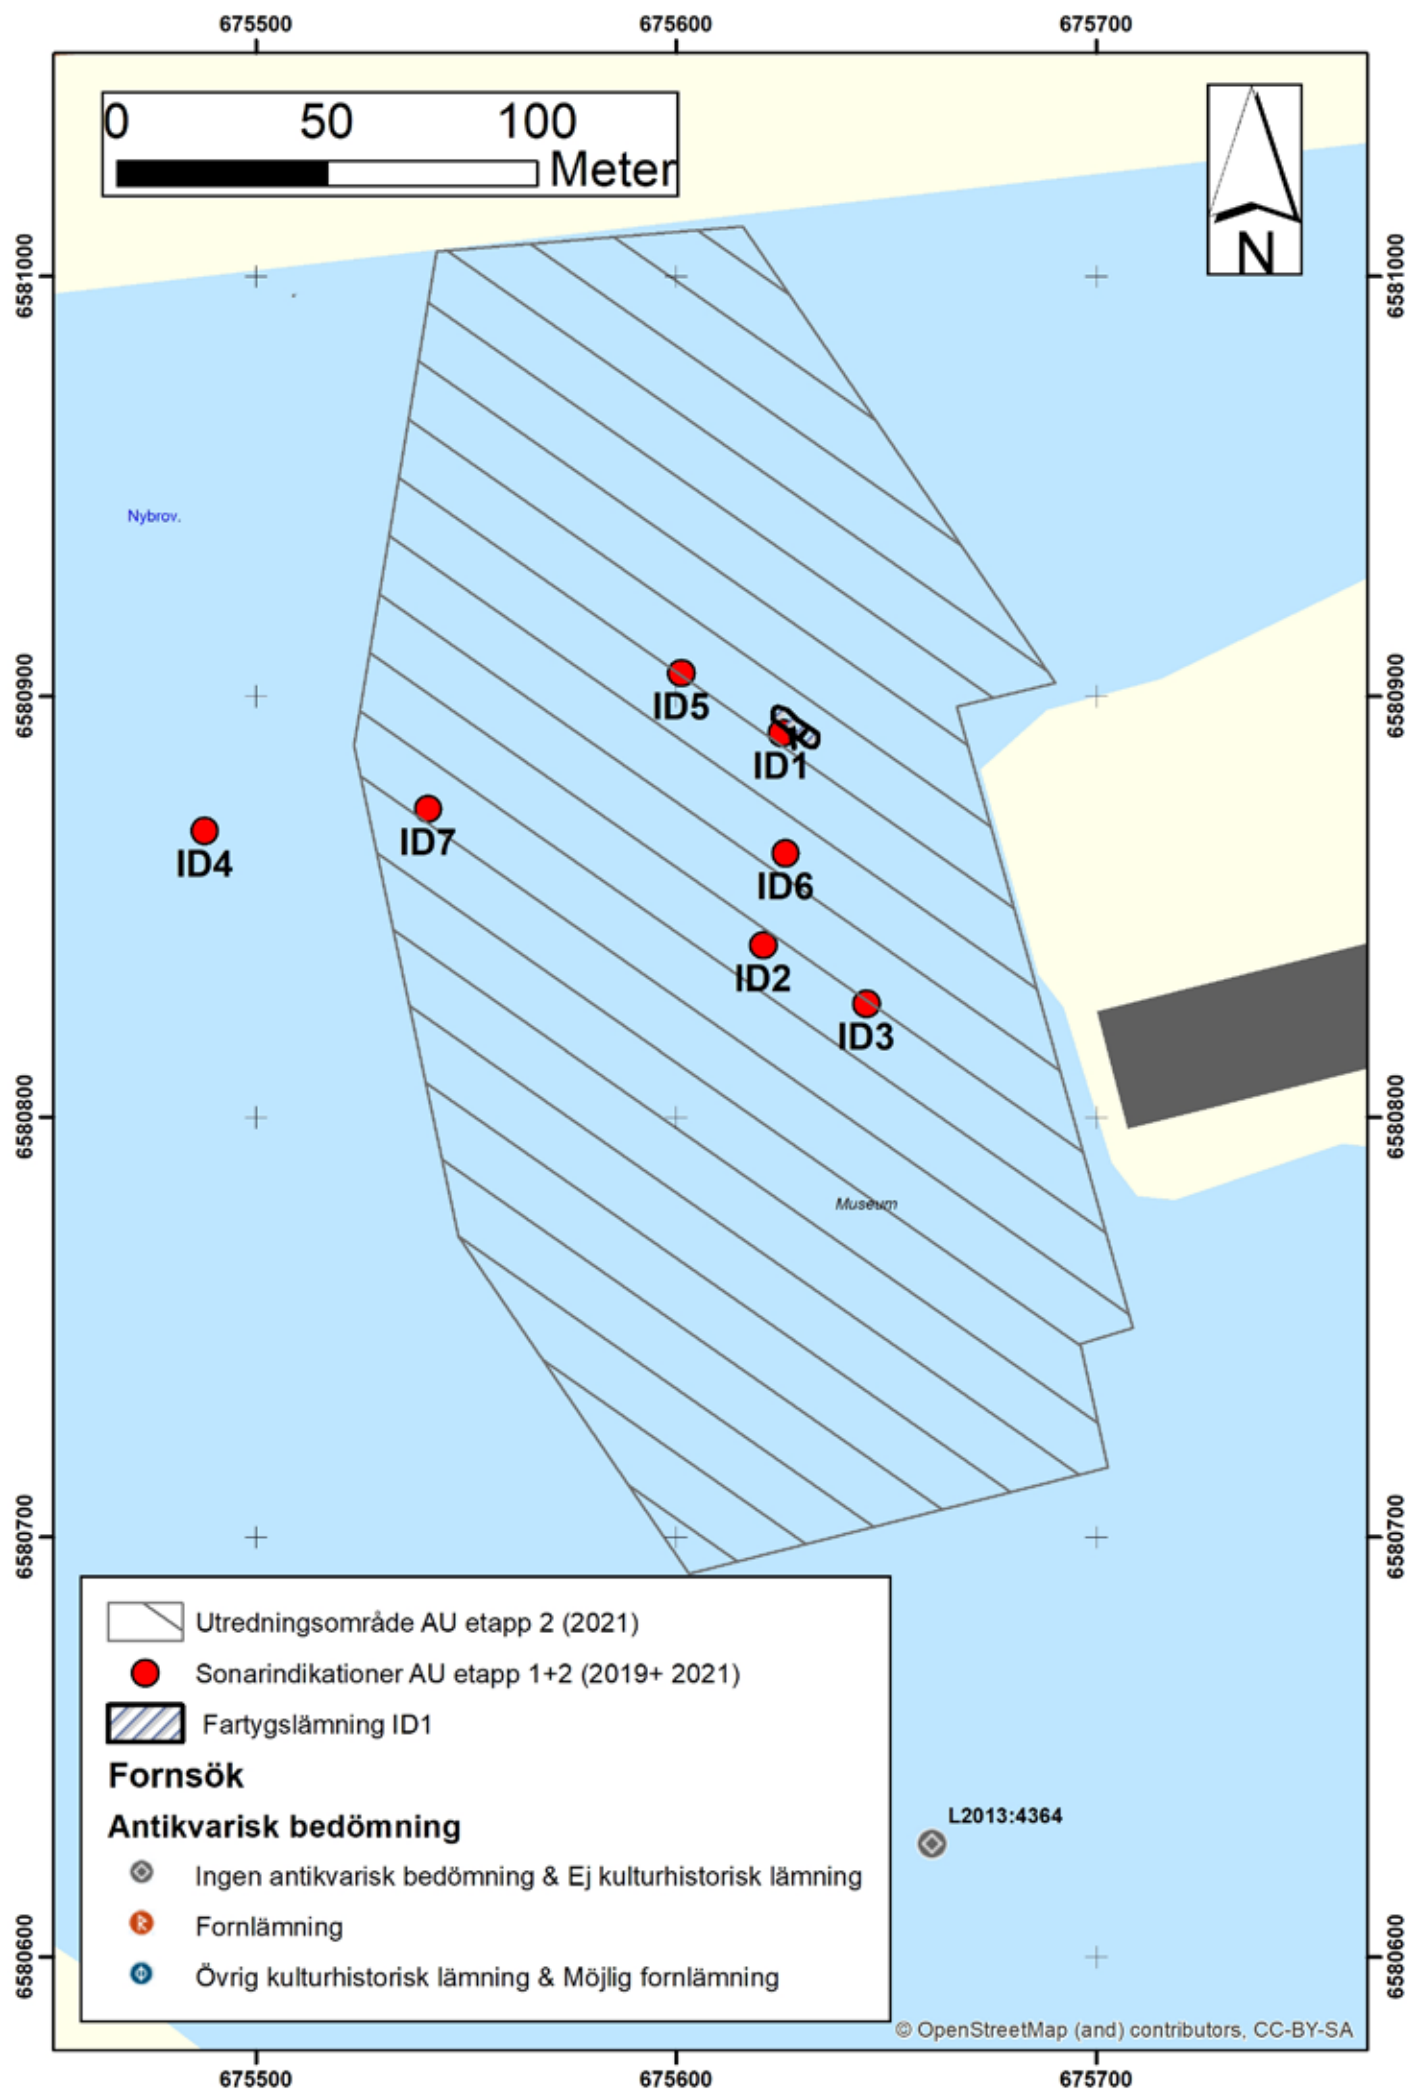
**FIGUR 5.** Kartan visar utredningsområdet 2021 med de sex indikationerna och utbredningen av ID1, fartygslämningen. Utsnitt ur GSD Terrängkartan, Lantmäteriet, licensierad CC0, bearbetad av Håkan Thorén, Mikael Fredholm och Marco Ali SMTM. Skala 1:1800.

| Namn | Position | Klassificering | Beskrivning | Längd |
|---|---|---|---|---|
| ID1 | 59°19.814' N<br>18°5.237' E | 1 | Fartygslämning i trä. Bedöms som övrig kulturhistorisk lämning. | 15 m |
| ID2 | 59°19.785' N<br>18°5.225' E | 5 | En lång planka. | 6 m |
| ID3 | 59°19.776' N<br>18°5.250' E | 4 | En vall i botten. | - |
| ID4 | 59°19.803' N<br>18°5.086' E | 2 | Troligen fartygslämning, ej dykbesiktigad, utanför utredningsområdet 2021. | 3 m |
| ID5 | 59°19.822' N<br>18°5.215' E | 3 | Äldre bil. | 4 m |
| ID6 | 59°19.796' N<br>18°5.232' E | 5 | Äldre rör. | 10 m |
| ID7 | 59°19.804' N<br>18°5.143' E | 4 | Sannolikt ojämn botten, uteslöts därför i dykbesiktningarna 2021. | 16 m |

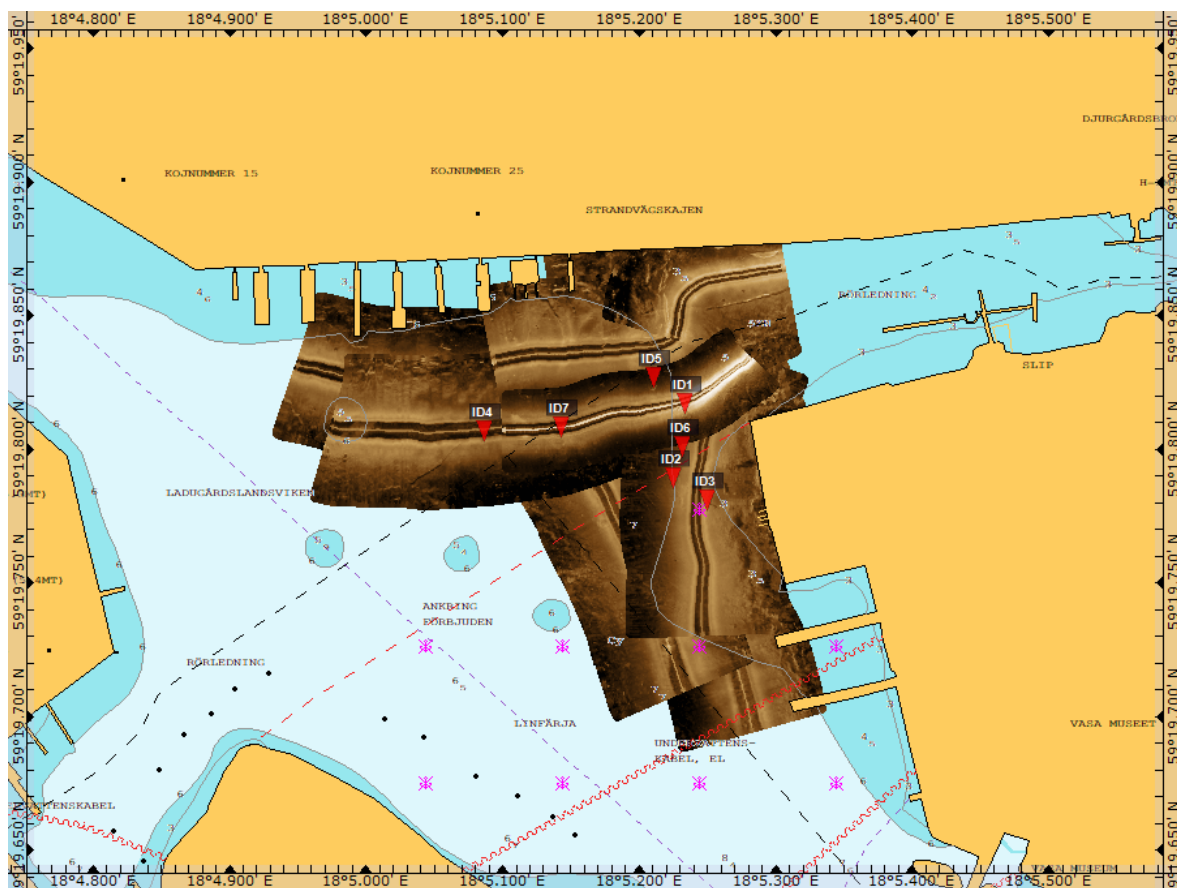
### Översiktskarta

| Namn | Position | Sonarfil | Skapad | Klassificering | Beskrivning | Längd |
|---|---|---|---|---|---|---|
| ID1 | 59°19.813' N<br>18°5.234' E | S210428_7.dvs | 2021-05-05 09:14 | 1 | Fartygslämning i trä, med järnbultar och järnfästningar. Bedöms som övrig kulturhistorisk lämning. | 15m |
