# OSMUNDVRAKET VÅRD- OCH SKYDDSPLAN

**L2021:6026**  
DALARÖ SOCKEN  
HANINGE KOMMUN  
STOCKHOLMS LÄN

## VÅRD- OCH SKYDDSPÅN

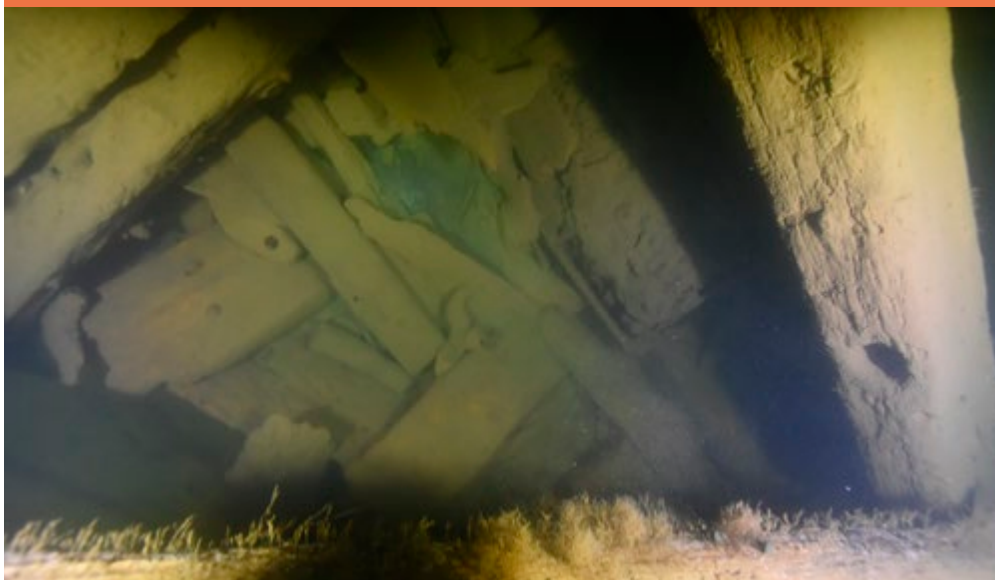
#### FOTOSTATION 2

**Djurhorn, invid styrbords skrovsida, samt block (se hål) tunna med osmund m.m.**  
(Foto: Håkan Altrock, SMTM). (Digitalt museum: Fo223487).

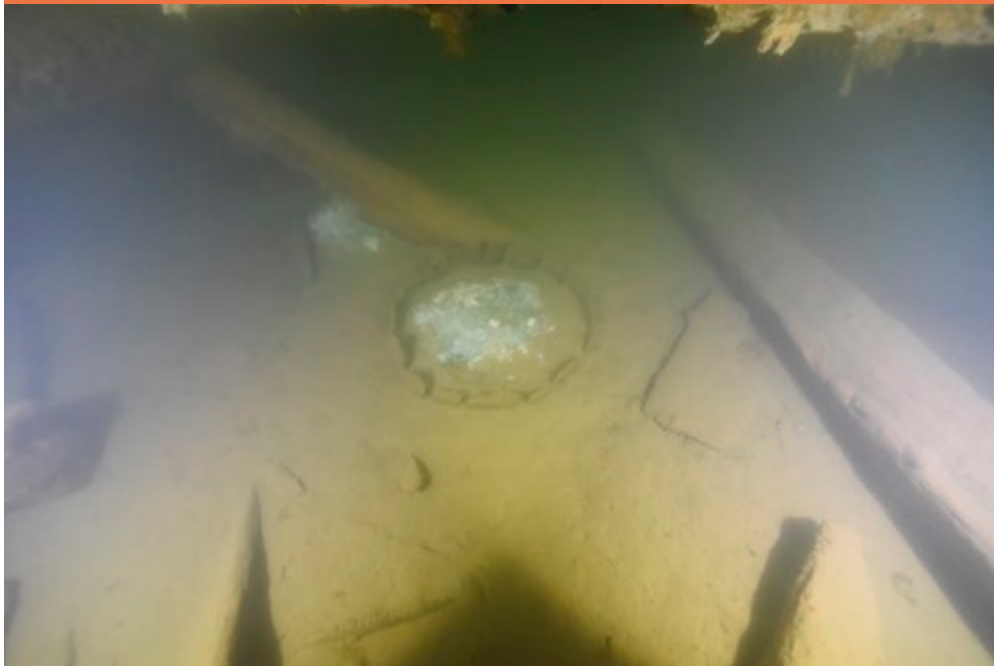
### FOTOSTATION 3

**Tunnbotten för om stormast fotad från babords sida** (Foto: Mikael Fredholm, SMTM).  
(Digitalt museum: Fo223488).

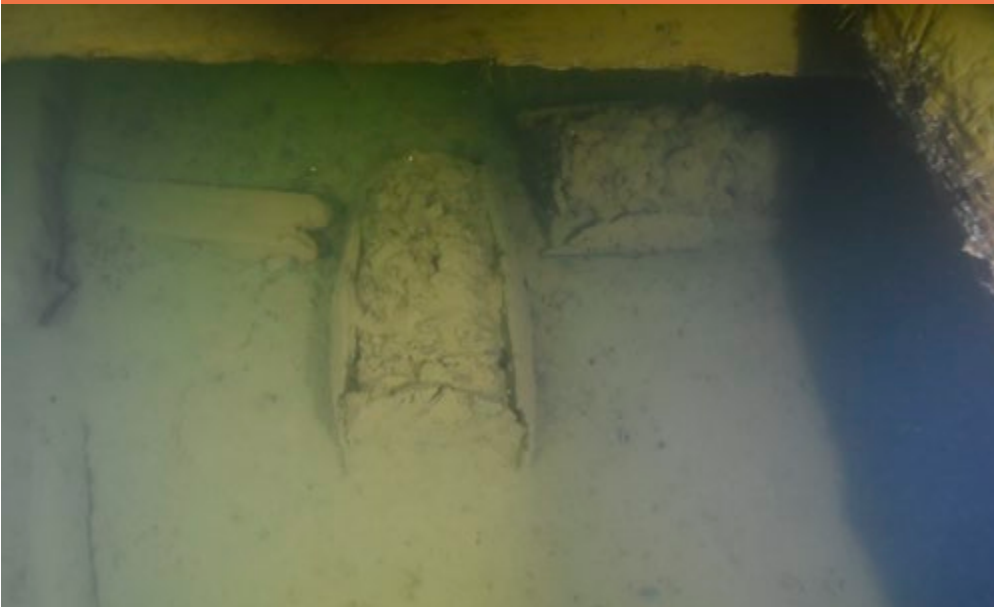
### FOTOSTATION 4

**Tunnor, fotade snett från babord** (Foto: Håkan Altrock, SMTM). (Digitalt museum: Fo223489).

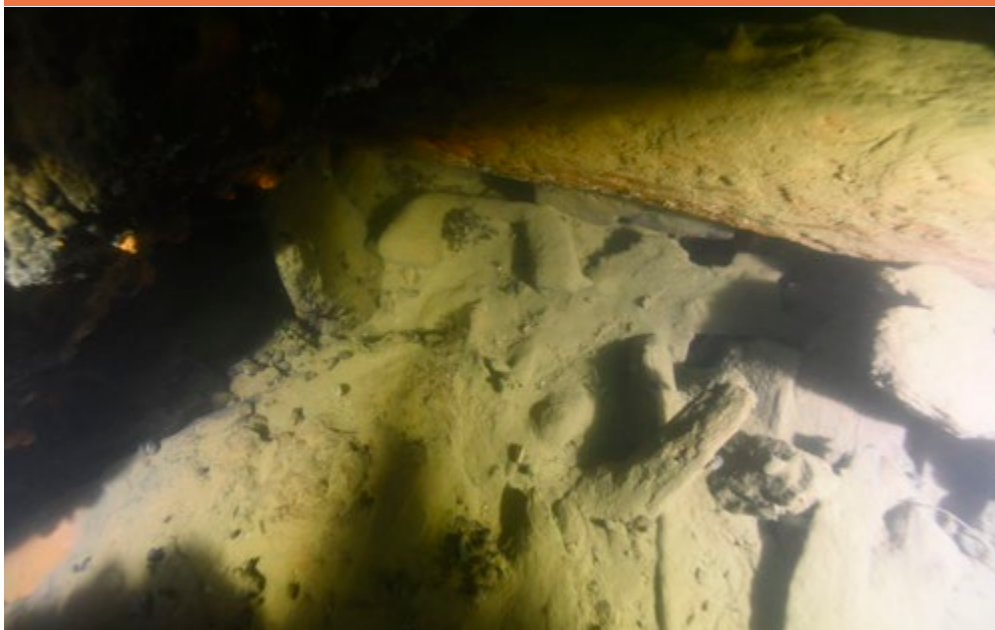
#### FOTOSTATION 7

**Borrsväng, under kanon och timmer, fotat från babord** (Foto: Håkan Altrock, SMTM).  
(Digitalt museum: Fo223492).

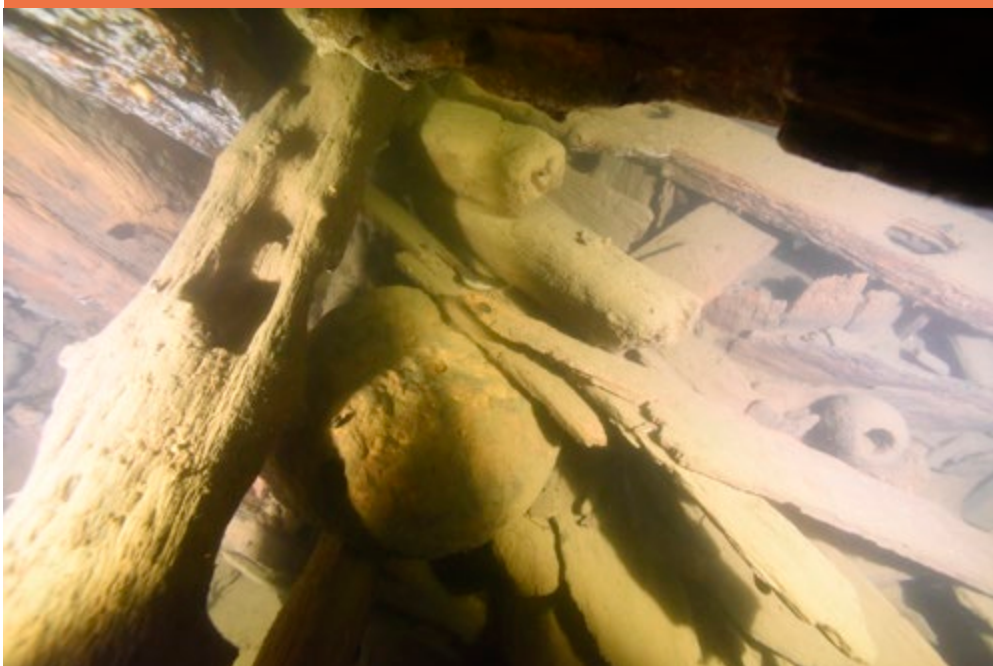
#### FOTOSTATION 9

Rackklot m.m. styrbord om akterstäv, fotat akterifrån. Akterstäv till vänster i bild, samt sked (Foto: Håkan Altrock, SMTM). (Digitalt museum: Fo223494).

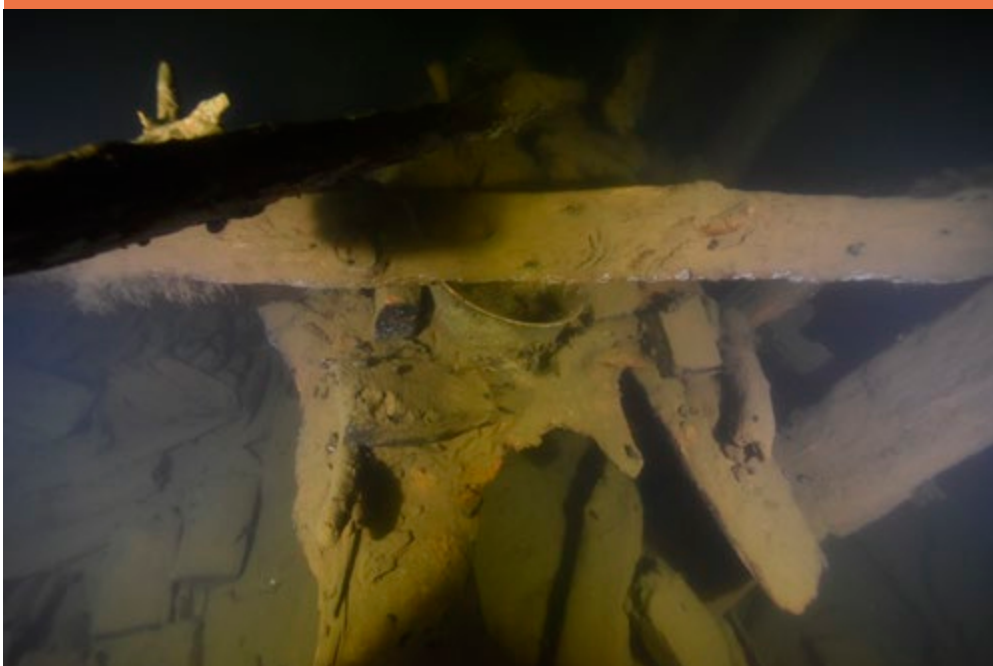
#### FOTOSTATION 10

Inkilat metallkärl ovanför byssan (fotostation 8), fotat akterifrån (Foto: Mikael Fredholm, SMTM). (Digitalt museum: Fo223495).

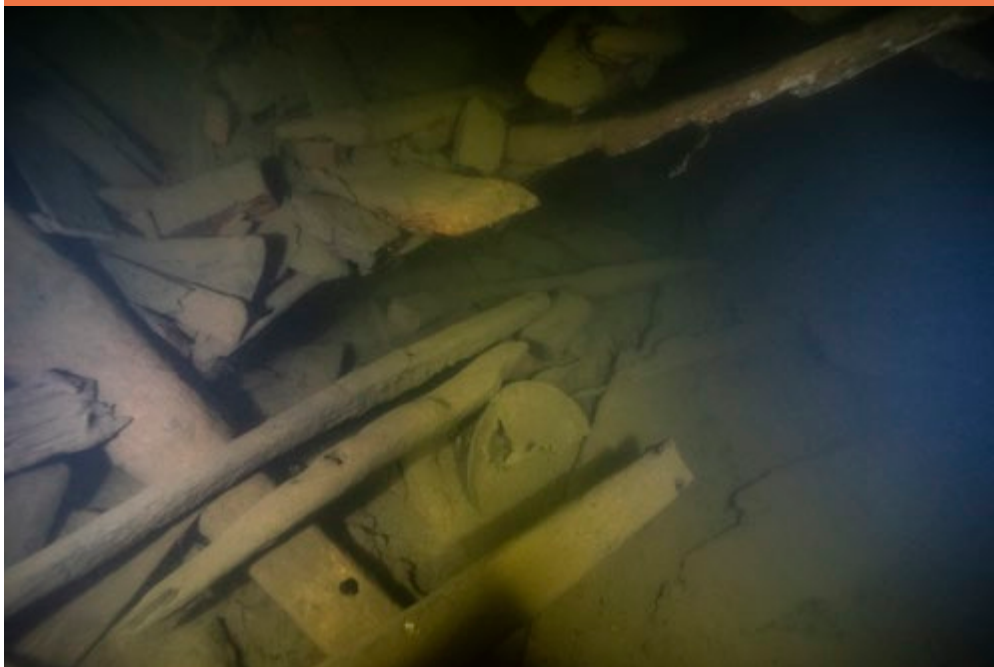
#### FOTOSTATION 11

**Fat på styrbords sida utanför byssa, fotat snett akterifrån** (Foto: Mikael Fredholm, SMTM).  
(Digitalt museum: Fo223496).

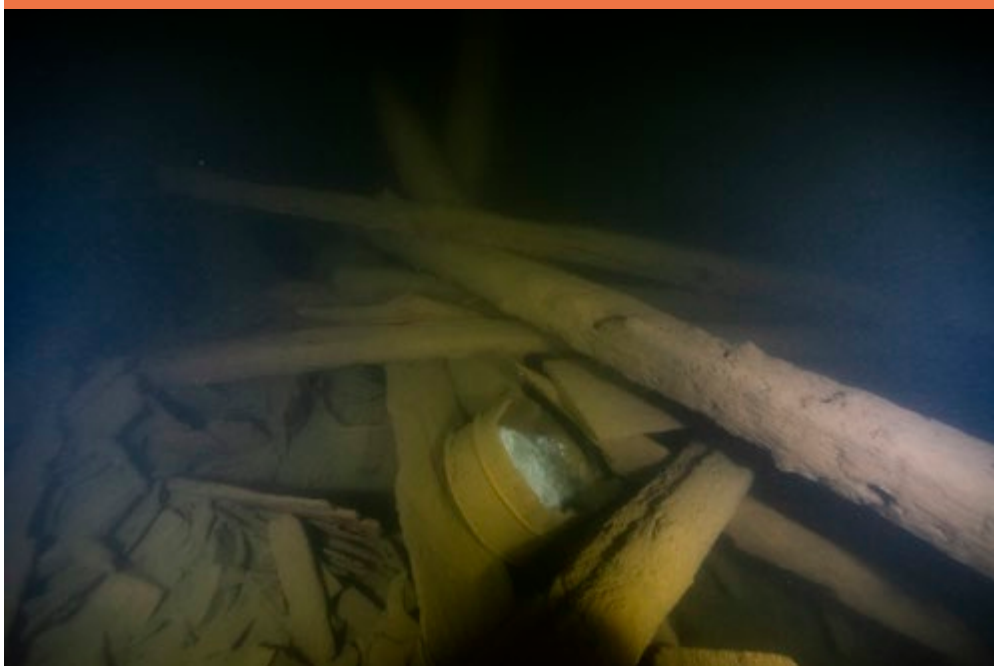
#### FOTOSTATION 12

**Laggkärlsbotten för om akterstäv**  
(Foto: Mikael Fredholm, SMTM). (Digitalt museum: Fo223497).

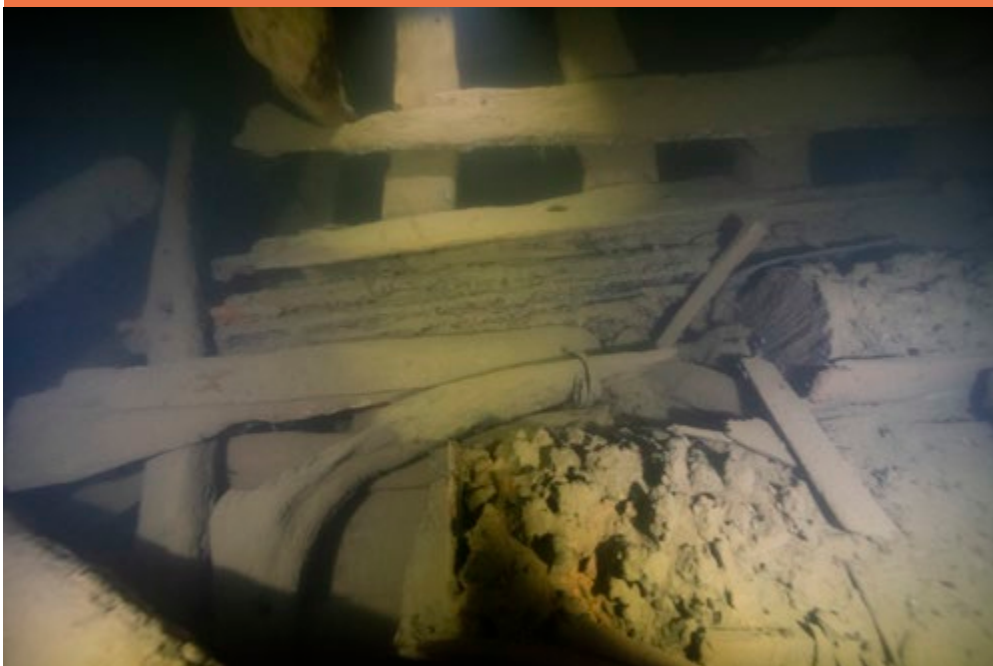
#### FOTOSTATION 13

**Stångjärnsmiljön på babords sida, aktern, fotat inifrån**  
(Foto: Mikael Fredholm, SMTM). (Digitalt museum: Fo223498).

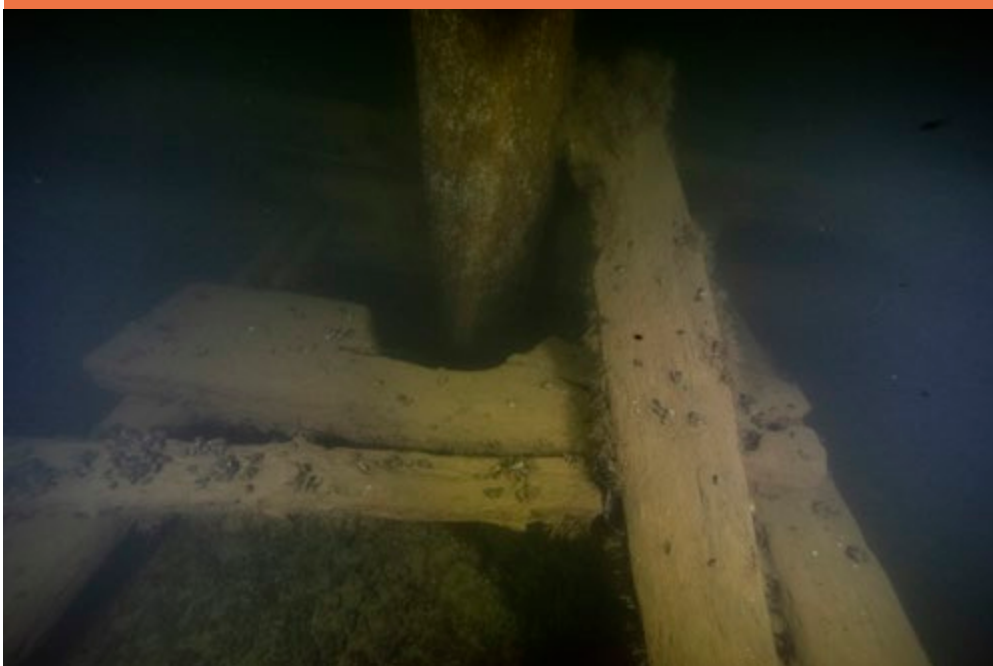
#### FOTOSTATION 14

**Stormast akterifrån**  
(Foto: Mikael Fredholm, SMTM). (Digitalt museum: Fo223499).

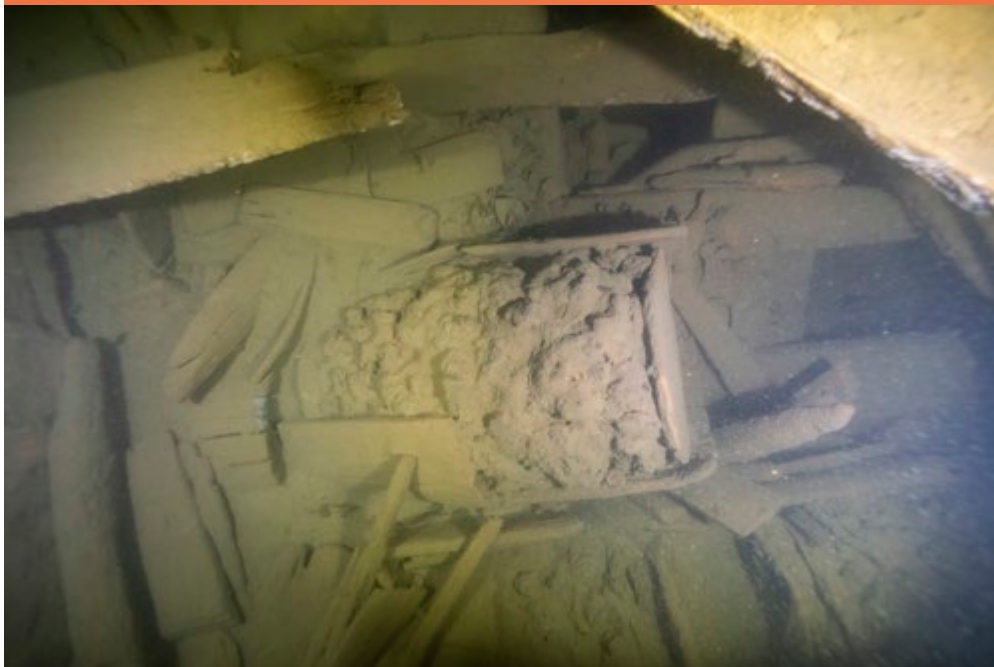
#### FOTOSTATION 15

**Tunna med textil/läder bredvid babords sida förut, fotad ovanifrån**  
(Foto: Mikael Fredholm, SMTM). (Digitalt museum: Fo223500).

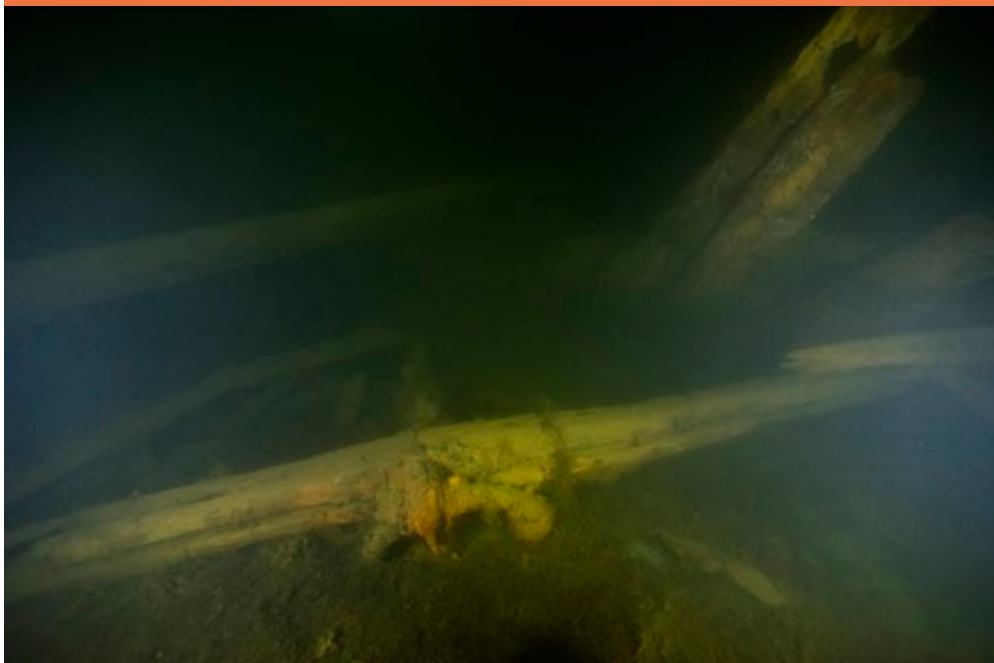
#### FOTOSTATION 16

**Ankare i fören, babords sida fotad akterifrån**  
(Foto: Mikael Fredholm, SMTM). (Digitalt museum: Fo223501).
