# KRAVELN

## VÅRD- OCH SKYDDSPLAN

L2013:4012

VÄRMDÖ SOCKEN  
VÄRMDÖ KOMMUN  
STOCKHOLMS LÄN

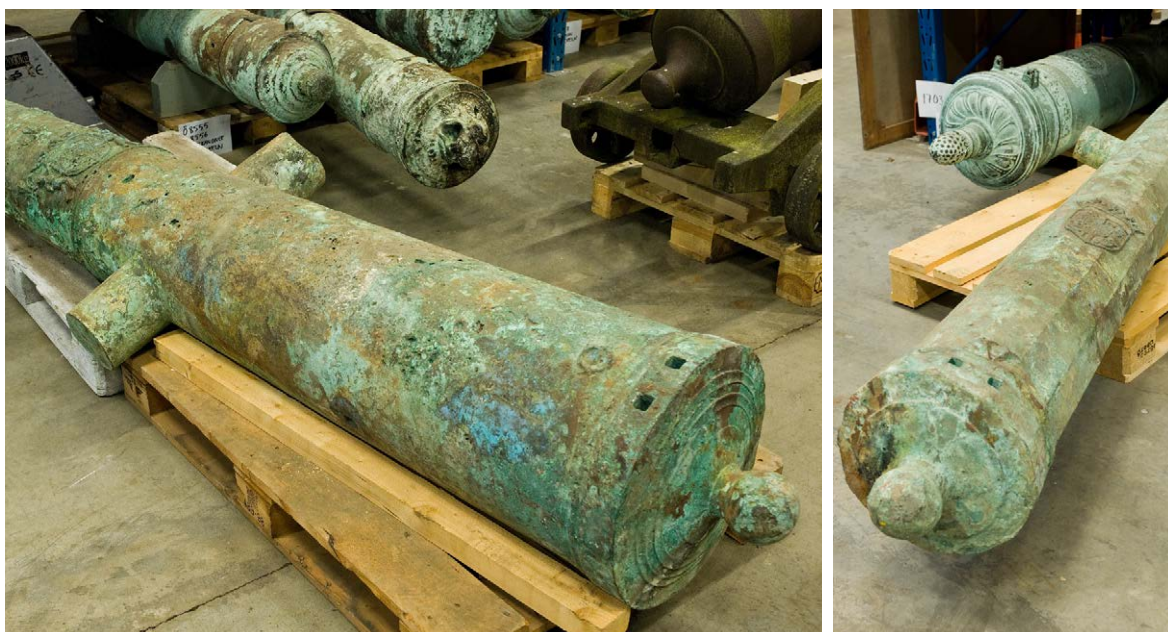
En ny utredning inleddes 1998, eftersom de tidigare saluförda eldrören hade påträffats vid husrannsakan hos en privatperson i Västergötland (fig. 3 a–b).

**FIGUR 3A–B.** De två eldrören som beslagtogs. Till vänster en s.k. Lijekartov och höger en tolvkantig fältslanga. Foto: Susanna Allesson Nyberg samt Anneli Karlsson, SMTM. (Digitalt Museum SM 30081, SM 30082).

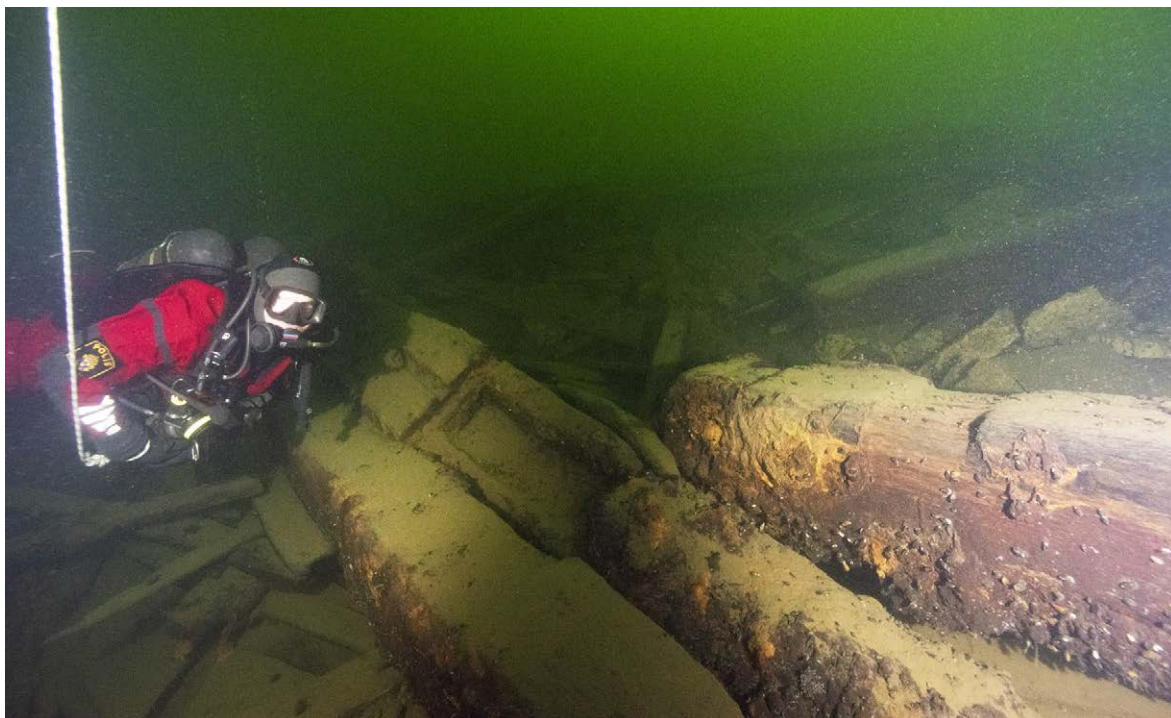
**FIGUR 6.** Dykare från Sjöpolisen vid en av de kammarladdade kanonerna. Foto: Jim Hansson 2018, SMTM. (Digitalt Museum VK.V 0061).

I juni 2018 utförde SMTM och Sjöpolisen en gemensam insats på vrakplatsen. Ett delsyfte var att introducera Sjöpolisens dykare i arbetet med att bevara samt kontrollera skeppsvrak (fig. 6).

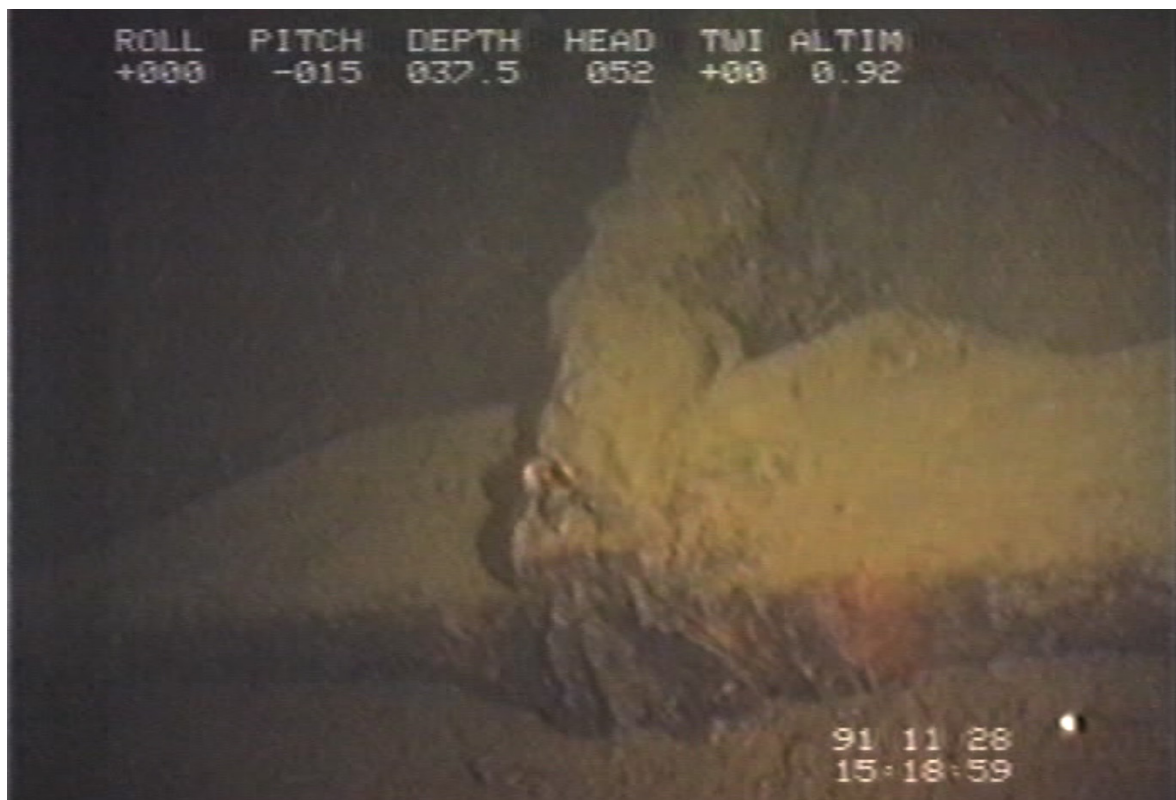
Hjärtstocken, roderbladet och rorkulten sitter på sin ursprungliga plats. Rodret är i sin helhet runt sex meter långt (fig. 14).

**FIGUR 13.** Bilden viser rodret med rorkulten på sin ursprungliga plats. Skärmdump från ROV-filmning gjord 1991. SMA 6145 dvd:1. SMTM.

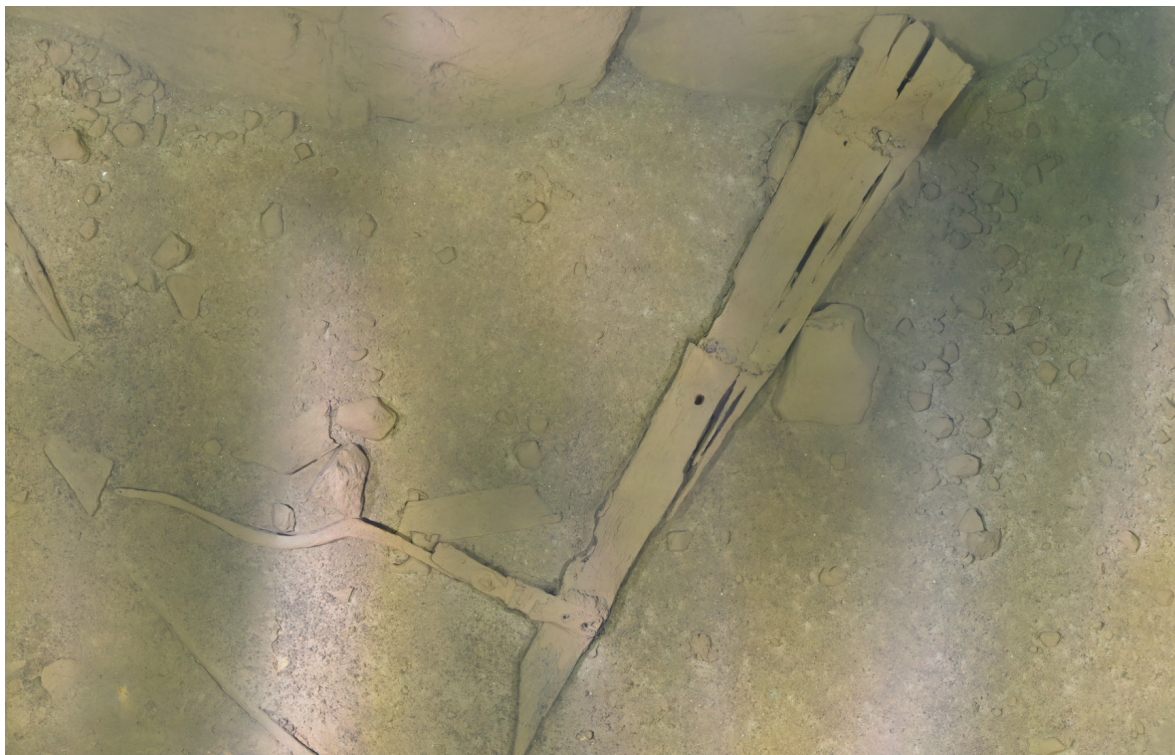
**FIGUR 14.** Utsnitt av 3D-modell av det intakta rodret. Status år 2019. 3D-modell: Ocean Discovery. Bilden omfattas inte av CC By-licens.

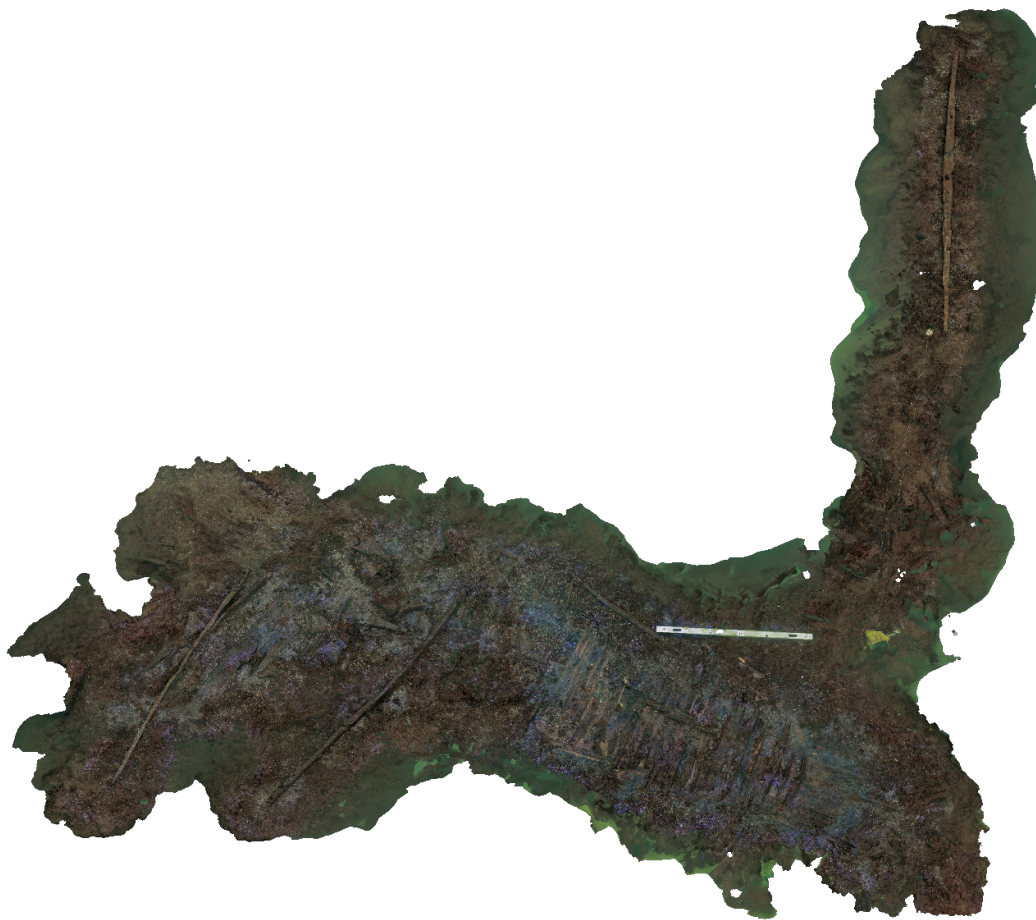
Platsen domineras av en sammanhängande del av en fartygssida som är kravellbyggd och till synes mestadels av ek. Några enstaka delar av furu kunde konstateras. Fartygssidan mäter 9×4 meter och är delvis täckt av ett tunt lager av sand (status vid besiktning april 2023). Runt omkring finns flera timmerdelar så som spant, bottenstockar och annat timmer av ek som sannolikt kan kopplas till skrov-sidan.

**FIGUR 18.** 3D-modell av skrovpartiet som ligger öster om grundet. 3D-modell: SMTM.

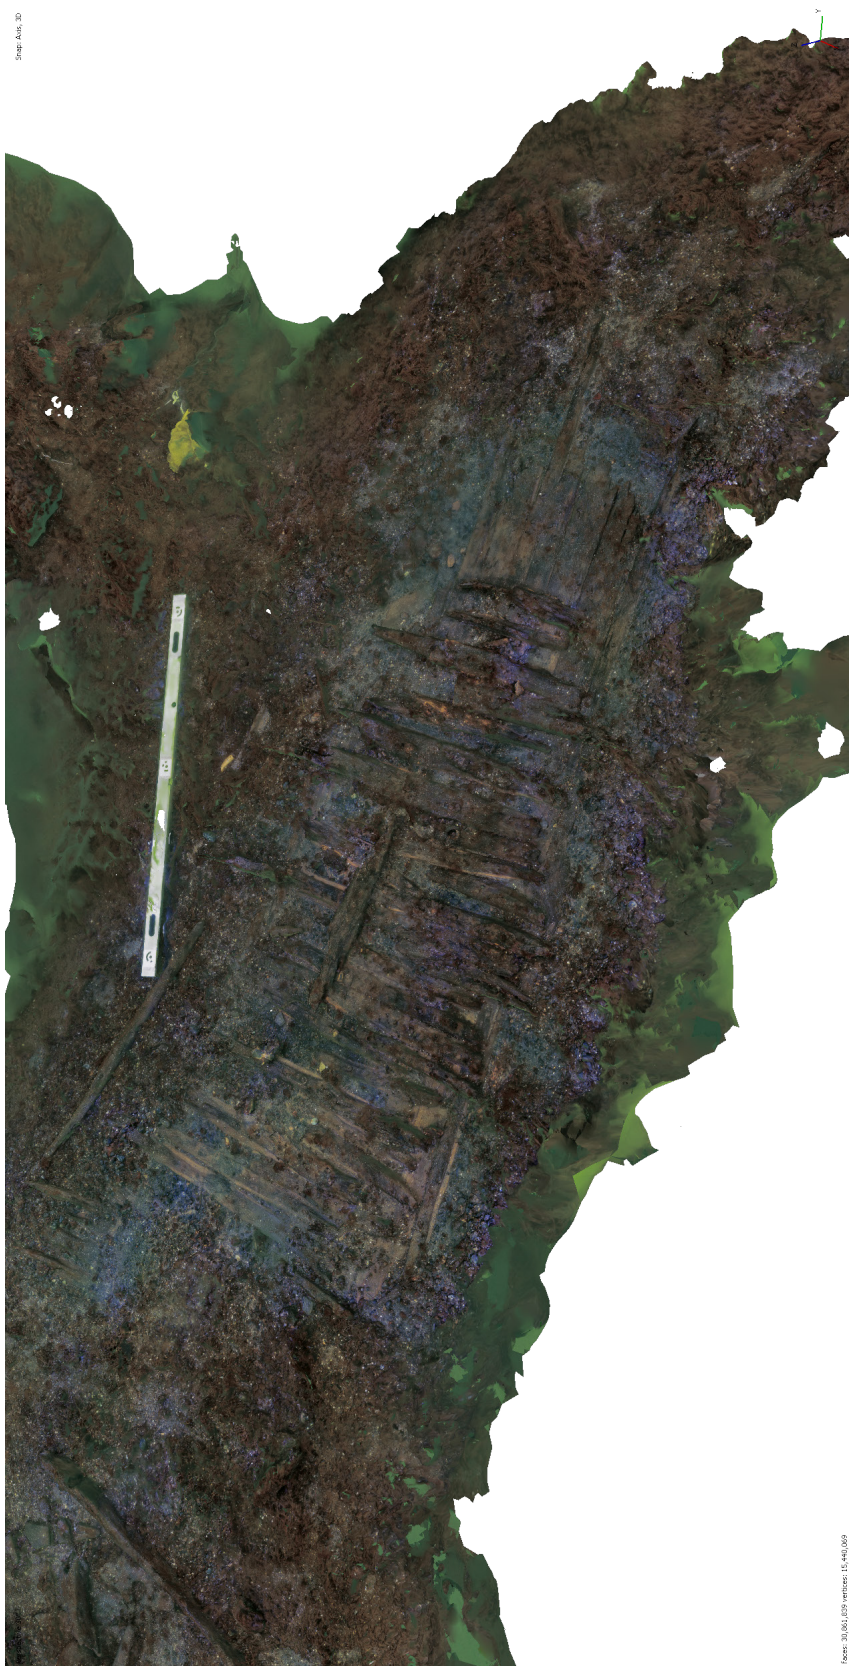
**FIGUR 19.** Detalj av den sammanhängande delen av skorvpartiet öster om grundet. 3D-modell: SMTM.
