VRAK – MUSEUM OF WRECKS  
ARKEOLOGISK RAPPORT 2024:10

# S/S MALMÖHUS

## VÅRD- OCH SKYDDSPLAN

L1955:2453 (RAÄ 643)

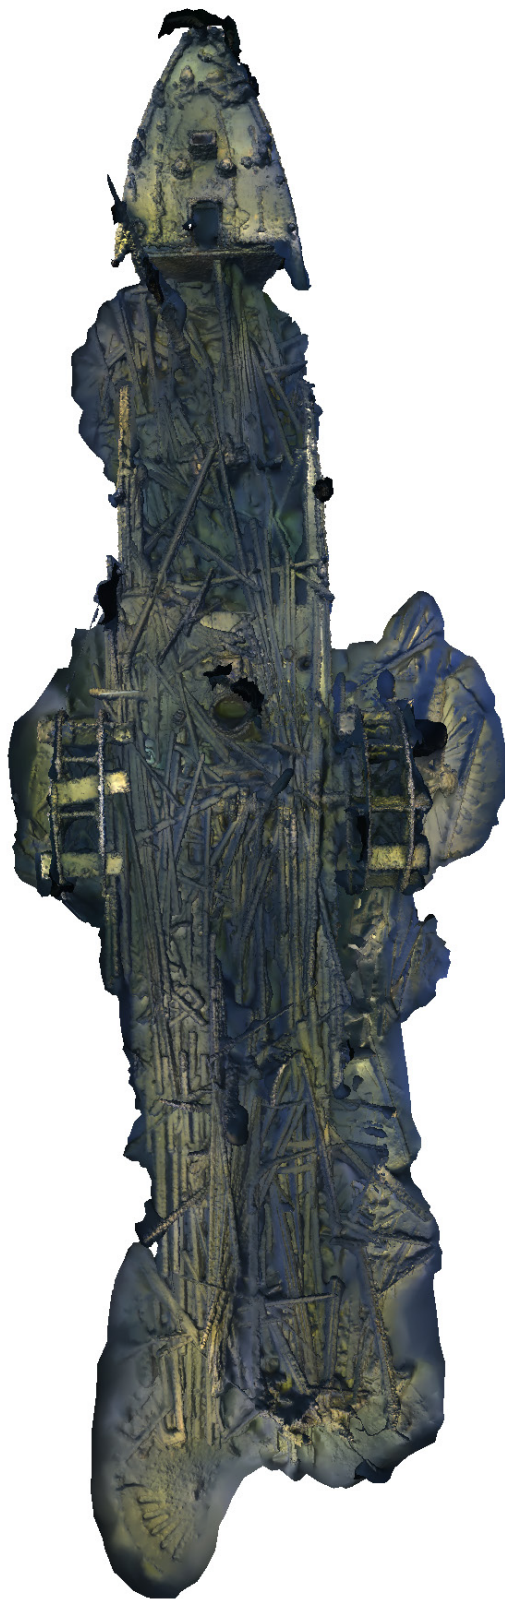
**FIGUR 11.** 3D-modell av S/S Malmöhus sett uppifrån, fören uppåt.  
3D-modell: SMTM. Bearbetad av Marco Ali, SMTM.

Skovelhjulets utsida samt delar av skrovsidorna på förskeppet samt för om skovelhjulet saknas på modellen.
