# KJELLS VRAK

## VÅRD- OCH SKYDDSPLAN

L2024:9137

GOTLANDS KOMMUN  
GOTLANDS LÄN

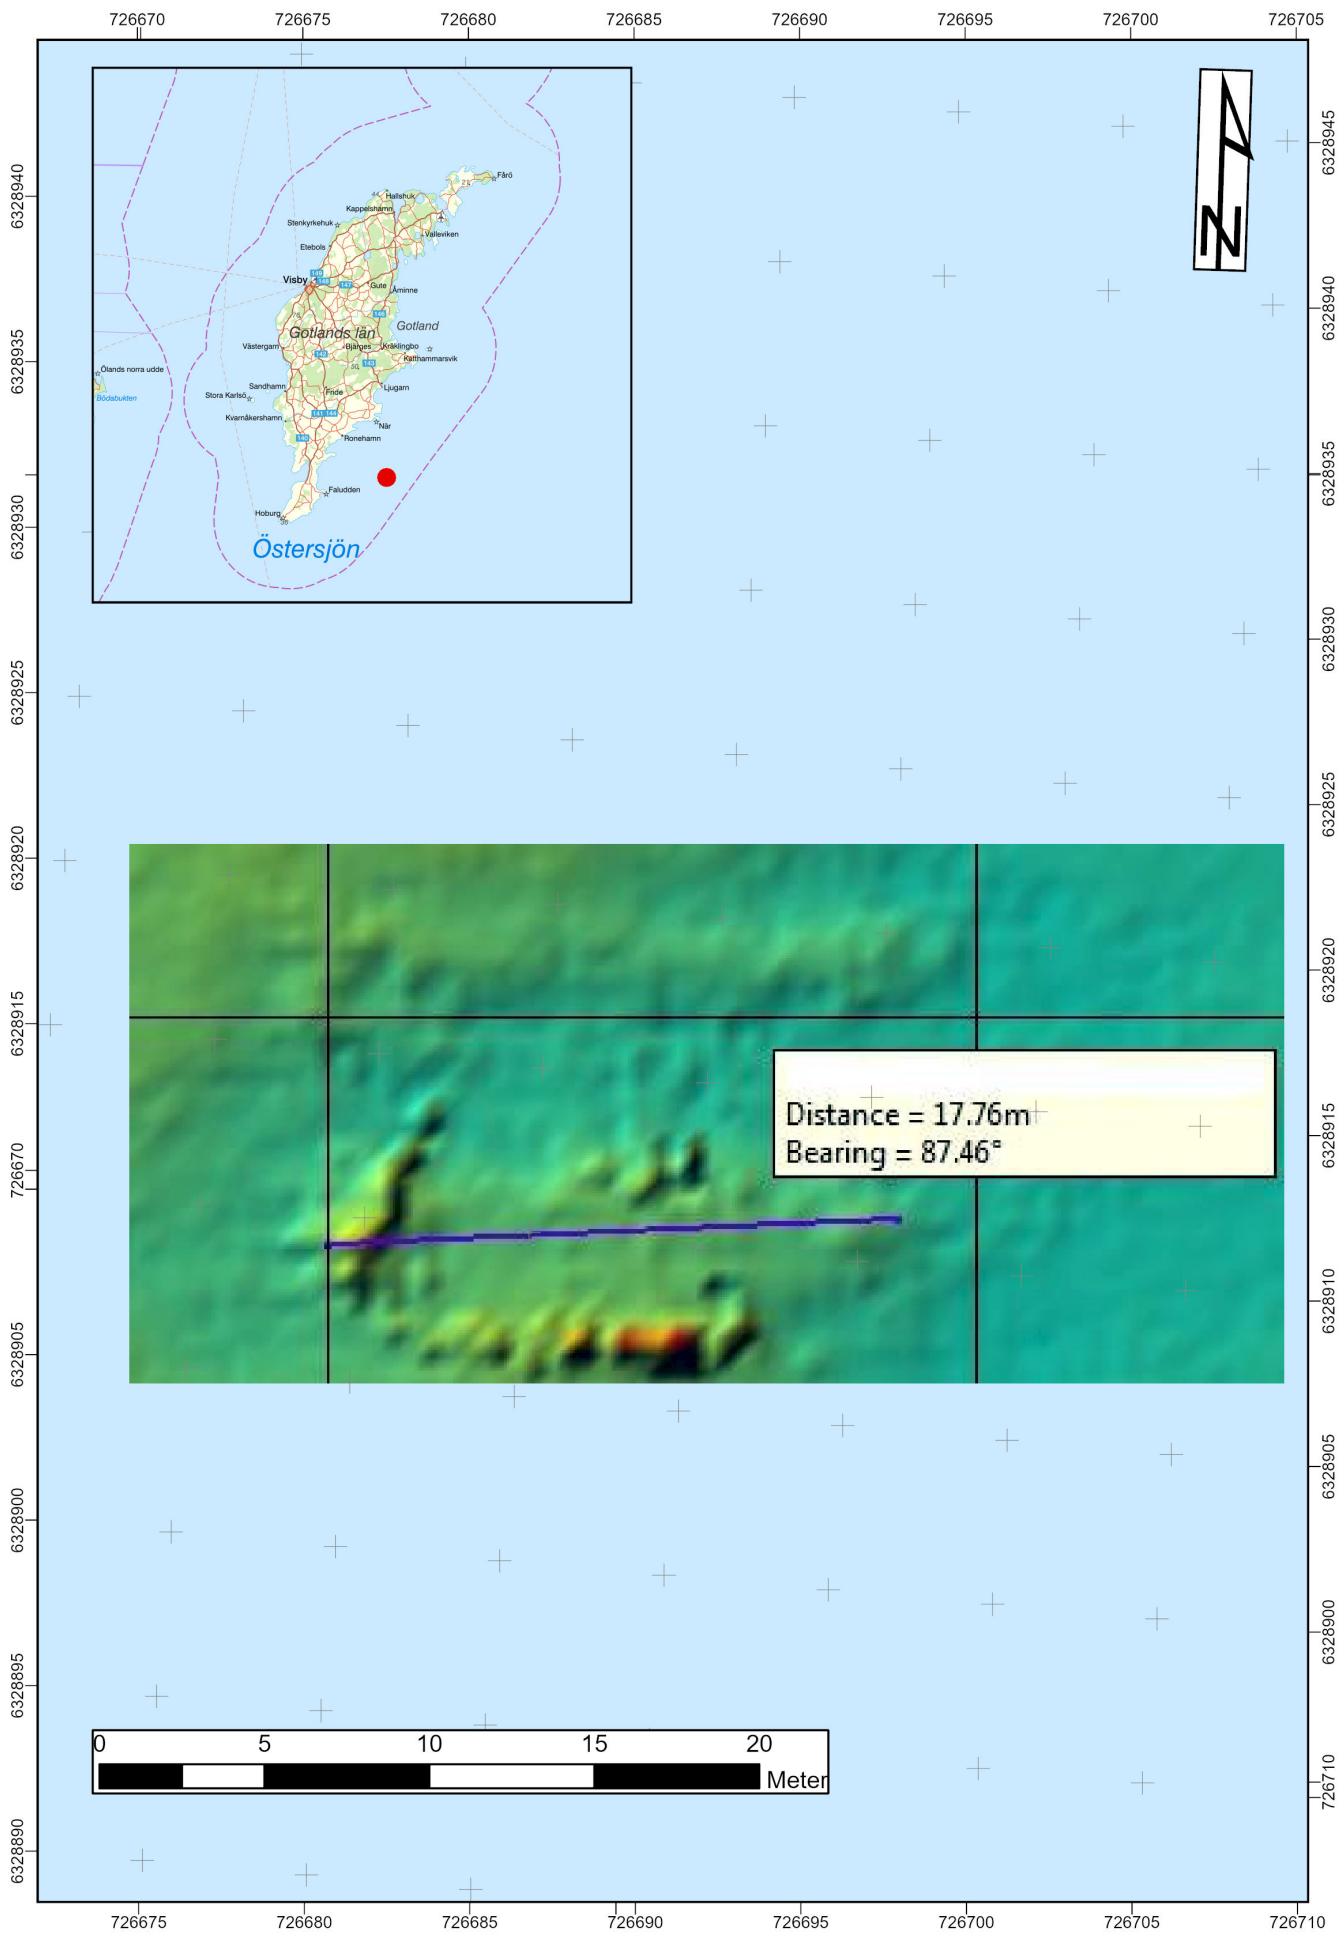
**FIGUR 2.** Fartygslämningen L2024:9137 sydost om Ronehamn. MBES-data från Kustbevakningen 2015, Fören pekar mot ost (ca 90°). Utsnitt ur GSD Terrängkartan, Lantmäteriet, licensierad CC0, Bearbetat av Mikael Fredholm, SMTM.

Vraket utgörs av den sönderslagna lämningen efter ett cirka 20 meter långt kravellbyggt seglande skepp, där bordläggningen sammanfogats med trädymplingar mot spanten. Skeppet har innergarnering och bedöms ha haft en platt akter och akterspegel. Fören pekar mot ost (ca 90°).

Delar av skrovsidorna har fallit ut, medan en del av styrbords skrovsida är intakt och reser sig någon meter från botten. Vid den förliga delen är den knäckt och verkar vara nedsunken i sedimenten. På utsidan av skrovets styrbordssida kan man notera som en vall av bottensediment. Det ligger en del lösa timmer där och avgränsningen är ganska tydlig. En del av relingskanten har fallit utåt. På botten förekommer flera tegelstenar samt två runda jungfrur. En skosula har observerats på botten precis vid styrbords skrovsida nära teglet akterut.

En stor del av babords skrovsida har fallit ut och ligger platt på botten, så att insidan är synlig. Den bedöms vara bevarad från relingsnivå ner till slaget. I skrovsidan finns kvadratiska hål. De större genomgående hålen har sannolikt varit lastluckor eller fönster, medan några andra som inte verkar vara genomgående sannolikt är hål för tvärbalkar i skeppet. I översta däcksnivån syns även urtag för däcksbalkar, så skeppet verkar ha varit heldäckt. Längs relingskanten kan man notera runda hål med jämna mellanrum på skrovsidan. De tolkas vara s.k. spygatter som tjänat för avrinning av vatten från övre däck. Längs den övre delen av
