# Medeltidsbåtarna från kvarteret Svalan

En dokumentationsrapport baserad på  
båtfynden från undersökningarna 1991

© 2015 Sjöhistoriska museet  
Arkeologisk rapport 2015:1  
ISSN 1654-4927

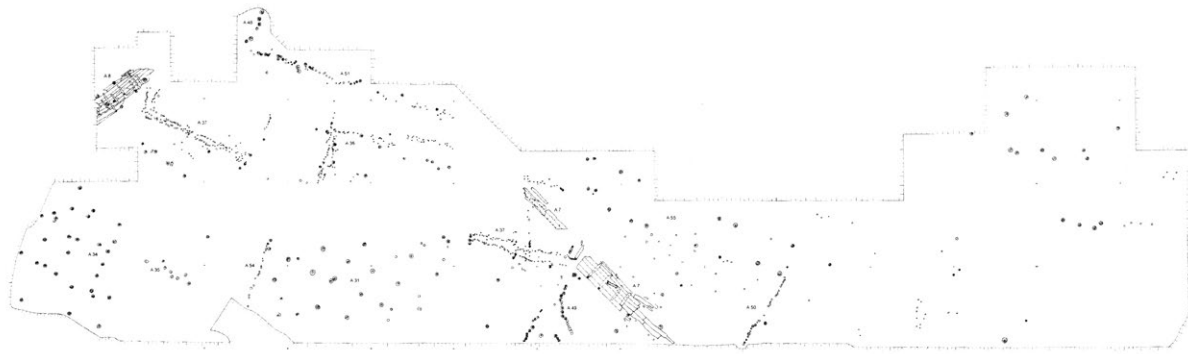
*Bild 4. Plan över de äldsta anläggningarna (cirka 1300–1440) i undersökningsområdet. På ritningen syns Svalan 2 (A8) till vänster, Svalan 1 (A7) till höger, pålstråk efter strandskoningar och utfyllnader samt spridda pålar efter ytterligare anläggningar. © Stockholms stadsmuseum*

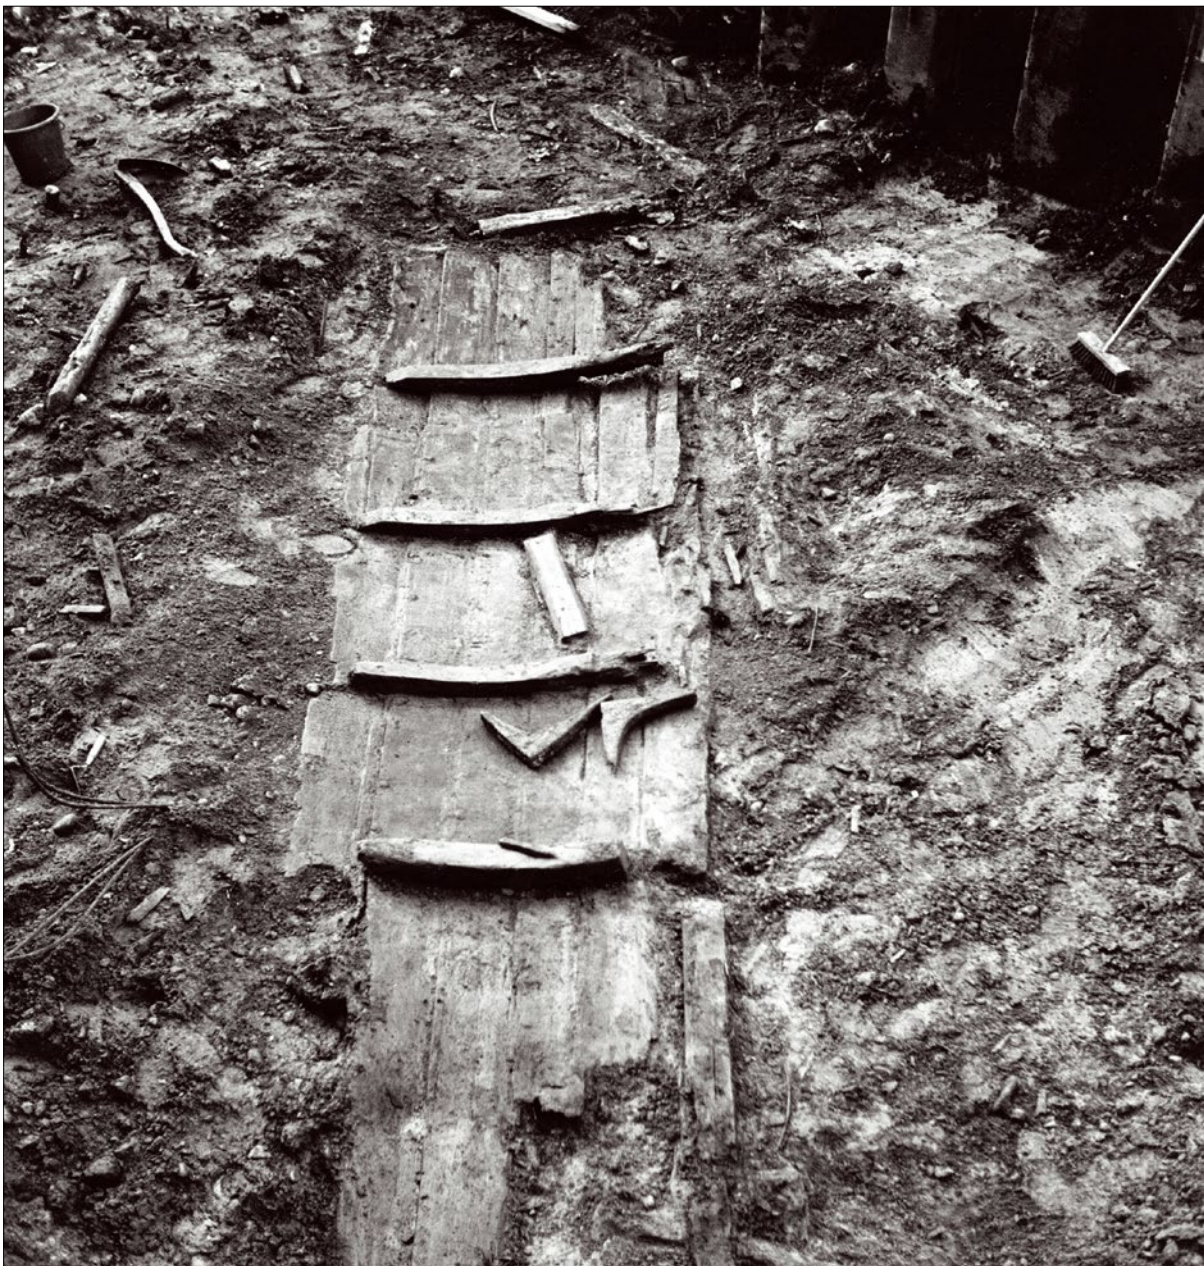
*Fig. 6. Den frilagda större delen av Svalan 1. Notera de bägge knäna samt det förstärkningstimmer som påträffades löst i anslutning till skrovet. © John Hedlund, Stockholms stadsmuseum. S91-0569/9.*

De bägge bevarade knäna, som påträffades lösa vid utgrävningen av Svalan 1, var tillverkade av krumvuxen ek. Till formen var de nära på rätvinkliga med 31–40 centimeter långa armar med slät baksida, utan hak för passning mot lannet. Det ena knäet hade ett nit- eller spikhål i ena änden och ett dymlingshål i den andra. Det andra knäet hade en nit och ett dymlingshål i samma ände, men inget i den andra. Deras plats i skrovkonstruktionen, samt huruvida de varit hängande eller liggande, gick inte att fastställa. De kan ha stöttat exempelvis tofter, tvärbalkar eller kölsvin.

Till Svalan 1 hörde också en oidentifierad båtdel, som påträffats löst i skrovet och som förmodligen utgjort något slags stöttande eller förstärkande timmer. I rapporten benämns det som björn, med det är också möjligt att det har utgjort ett topptrimmer eller en upplänga. Timret, som var av furu, var bevarat i sin utsträckning och mätte 67×13×8 centimeter. Ena änden var snett avkapad medan den andra var uttunnad till någon centimeters tjocklek. Ovansidan var helt rak, medan det i undersidan fanns 2–3 hak som kan ha utformats för passning mot lannet i bordläggningen. Möjligen kan det understa haket utgjort del av en lask. På timret finns även tre kilade dymlingar, och i undersidan fanns två urtag, kanske för passning mot anliggande nitar.

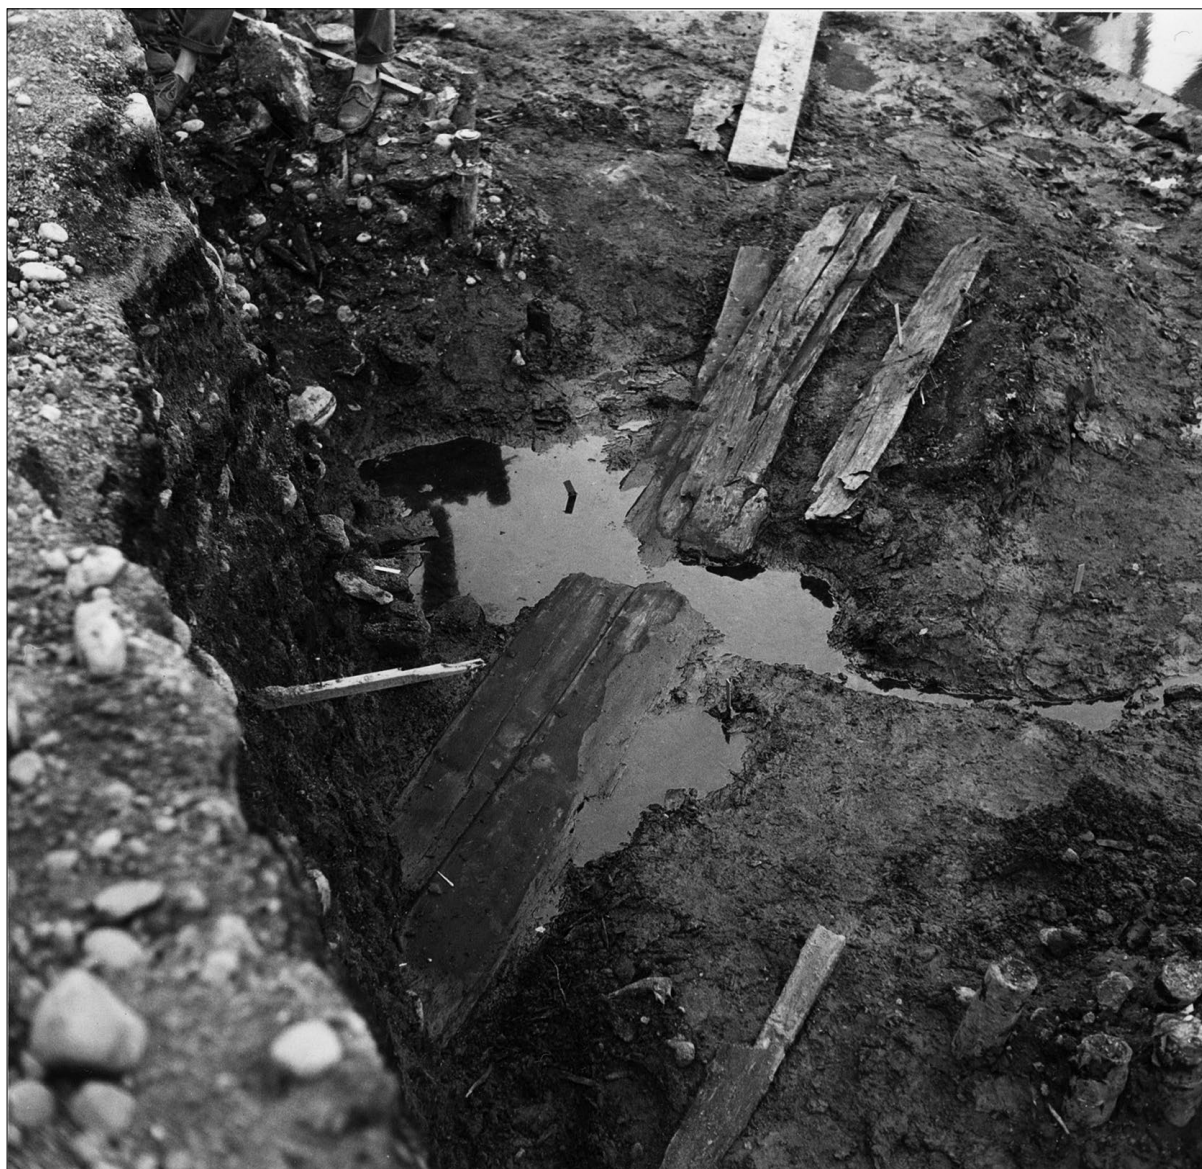
Fig. 7. Den mindre skrovsektionen av Svalan 1. © John Hedlund, Stockholms stadsmuseum. S91-03061/2.

Det mindre skrovpartiet, som mätte omkring 4×0,5 meter, påträffades och dokumenterades först. Att döma av planritningen utgjordes det av omkring fyra bordgångar. Det är osäkert var i skrovet dessa bord har suttit. Det större skrovpartiet, som mätte cirka 7×1,4 meter, utgjordes av sex bordgångar, fyra spant, två knän, en del av förstäven samt ett obestämt formstycke. Mellan borden fanns drev av tjärindräckt djurhår samt ett tjärindräckt tygstycke. Förmodligen motsvarar den här delen en del av babords skrovsida, mellan slaget (där skrovets botten böjer av upp mot skrovsidan) och några bordgångar under relingsnivå. Vid undersökningen påträffades även fyra

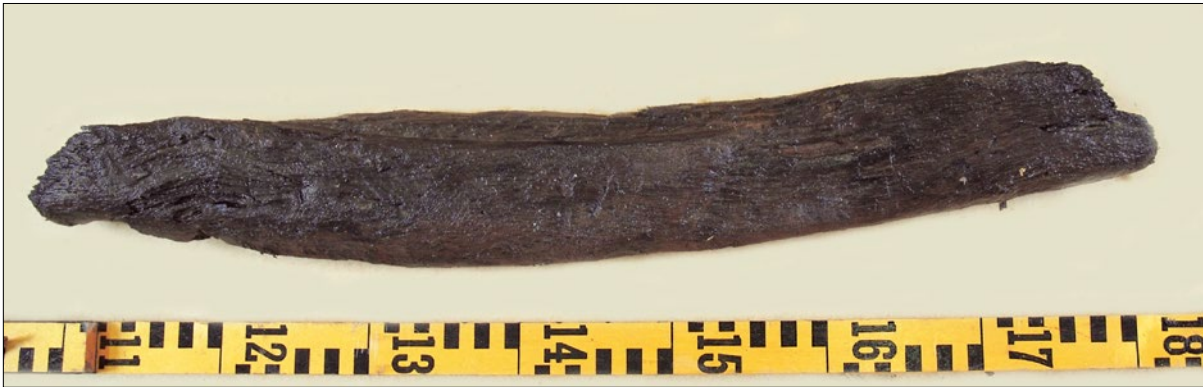
Fig. 8. Den bevarade stäven med synlig spinning. © Mirja Arnshav, Statens maritima museer.

Förstäven, som var av ek, hade en relativt eroderad yta och var avbruten i bägge ändar. I bevarat skick mätte den 77×9×6 centimeter. Den var svagt böjd och hade ett tvärsnitt som var något avsmalnande mot framsidan. I bakkant fanns en jämn spunningsfals i form av ett cirka två centimeter djupt och två centimeter brett spår. Den undre delen av stäven saknade spunning. Här var kölen istället smalare, vilket indikerar att de undre bordhalsarna dragits längre fram på stäven och spikats direkt mot denna. Ingenstans på kölen fanns dock spår efter hål efter bordhalsarnas infästning, vilket talar för att dess framkant inte var bevarad.

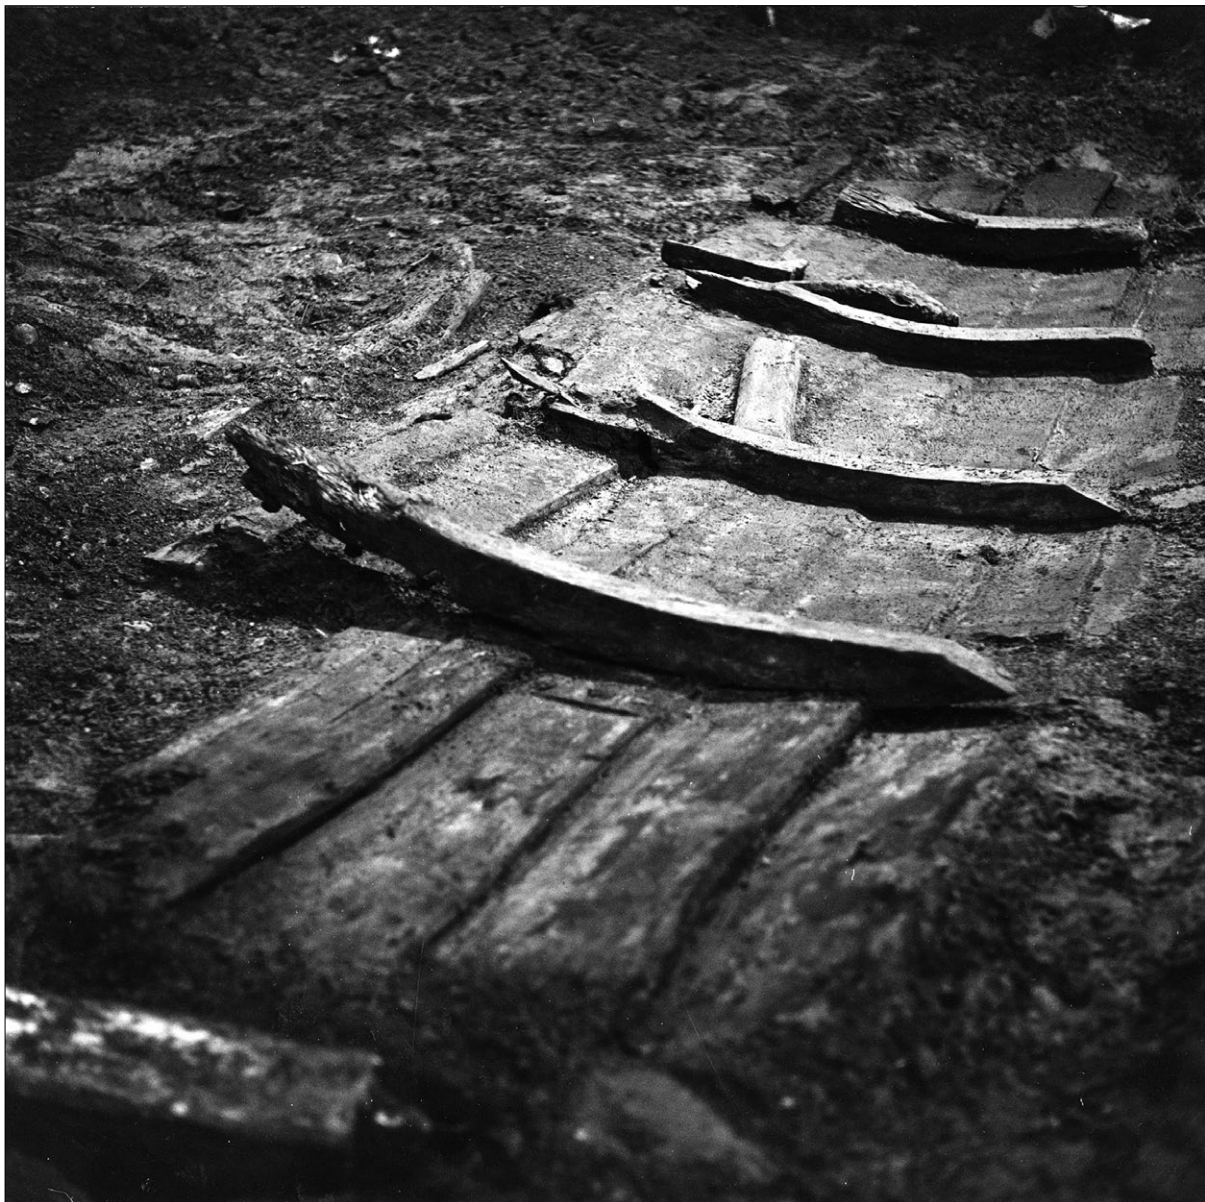
*Fig. 10. Bottenstockarna var synnerligen välbevarade, med skarpa kanter. © John Hedlund, Stockholms stadsmuseum. S91-0570/1.*

De bevarade spanten kunde alla bestämmas som bottenstockar. I bevarat skick mätte de mellan 85–122 centimeter och sträckte sig över fem respektive sex bordgångar. De hade intakta övre ändar, men var av i den nedre änden, nära kölen. Avståndet mellan spanten var cirka 80 centimeter. De var av furu, och att döma av träådringen huggna ur krumvuxna ämnen. Tvärsnittet var kvadratisk med nio centimeter långa sidor. Sidorna var rakt huggna och spanten hade tydliga, skarpa kanter. De uppvisade tydliga klinkhak och var dymlade med en dymling per bordgång, i nedre delen av bordet. Dymlingarna var kilade från skrovets insida. I bottenstockarnas nedre del, över lannet mellan 4 och 5 bordgången räknat från

spanttoppen, fanns halvrunda våghål. Tvärgående ritsar på bottenstockarnas sidor markerade såväl klinkhakens som våghålens placering. På tre av bottenstockarna fanns ett kvadratisk, grunt urtag i undersidan, i den övre delen av respektive klinkhak. Dessa urtag har förmodligen gjorts för att bereda plats för bordläggningens klinkbrickor, när bottenstocken kommit att placeras över någon av dessa. På undersidan av samtliga spant förekom också spikhål i övre delen av klinkhaken (undantaget de två översta haken), vilket gör att spikhålen i lannet också skulle kunna indikera förekomst av slitlister på utsidan av skrovets botten.

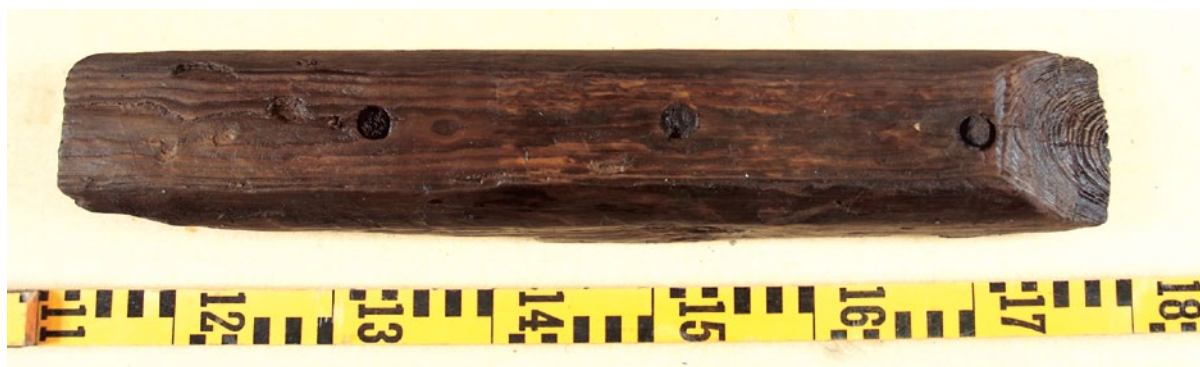
Fig. 13. Ovansidan av det obestämda timret (nr 108), som påträffades löst. © Statens maritima museer.

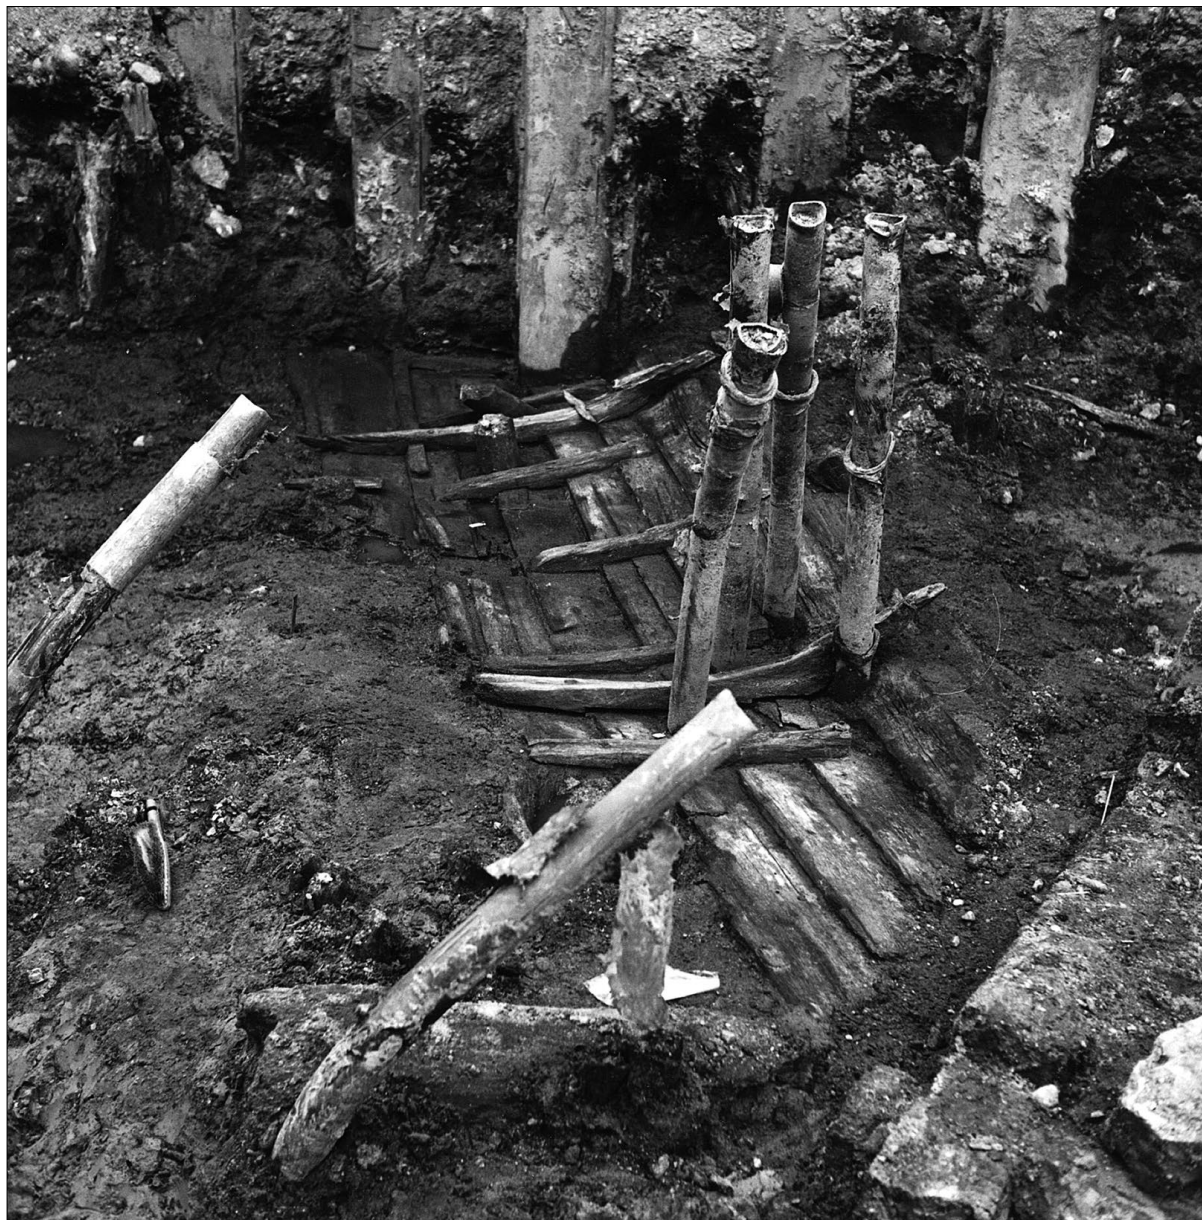
Fig. 15. Svalan 2 var genomborrad av flera pålar och rör. © Stockholms stadsmuseum. S91-0353/10.

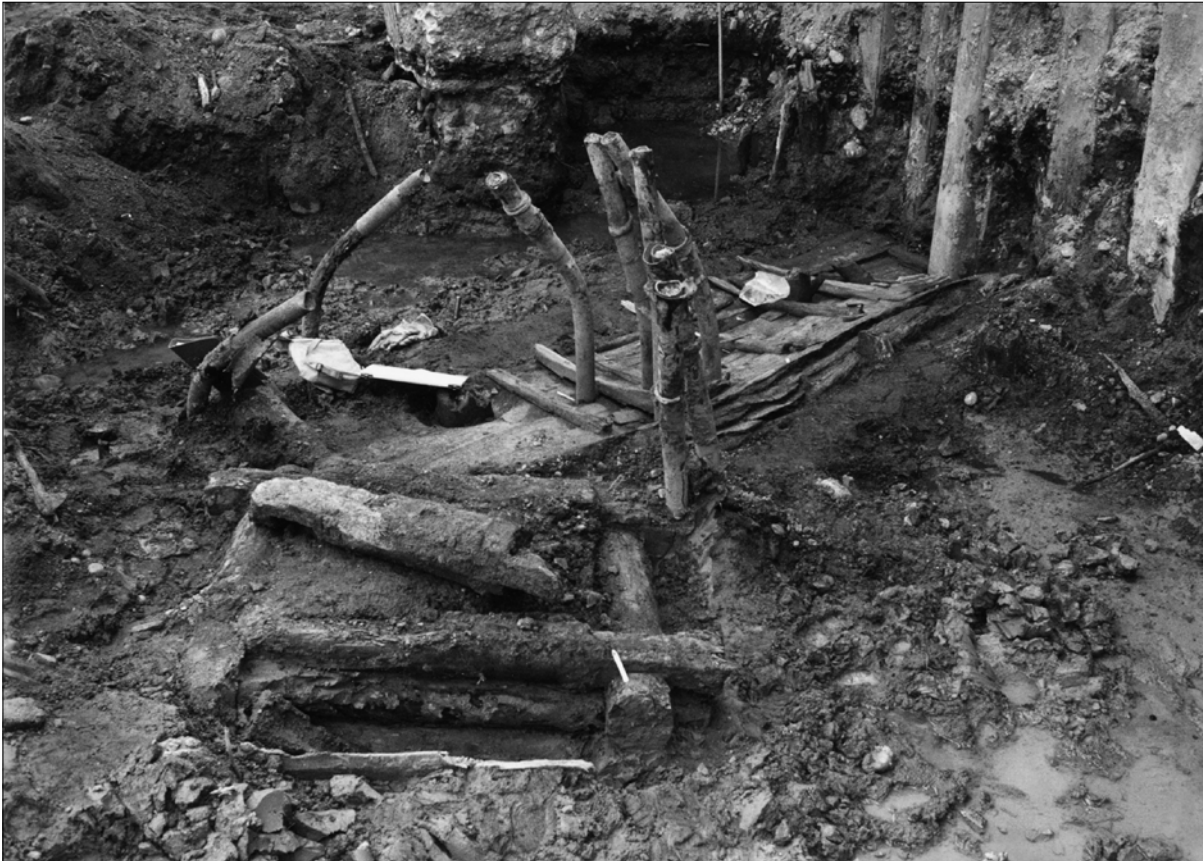
*Fig. 16a + b. Båtfyndets ena ände var skadat av en timrad kista (som inte är markerad på planritningarna från undersökningen). © Gunnel Ilonen, Statens maritima museer.*

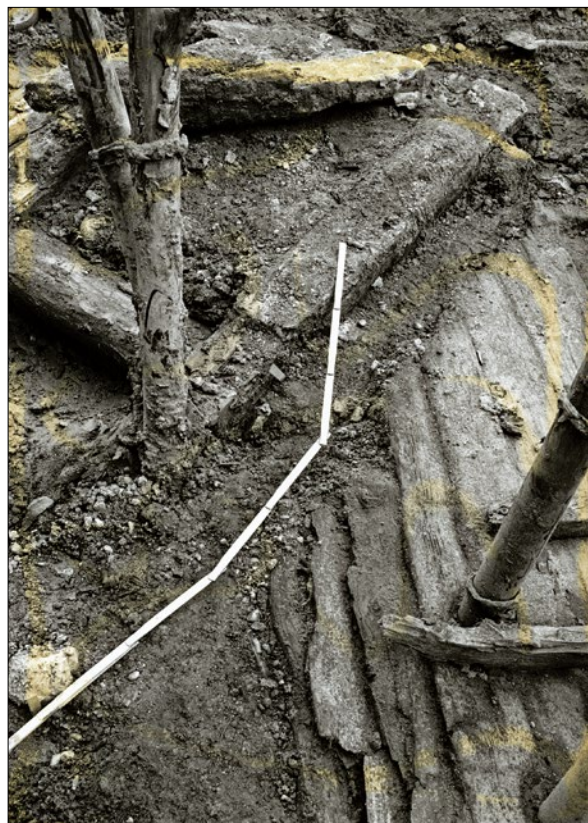
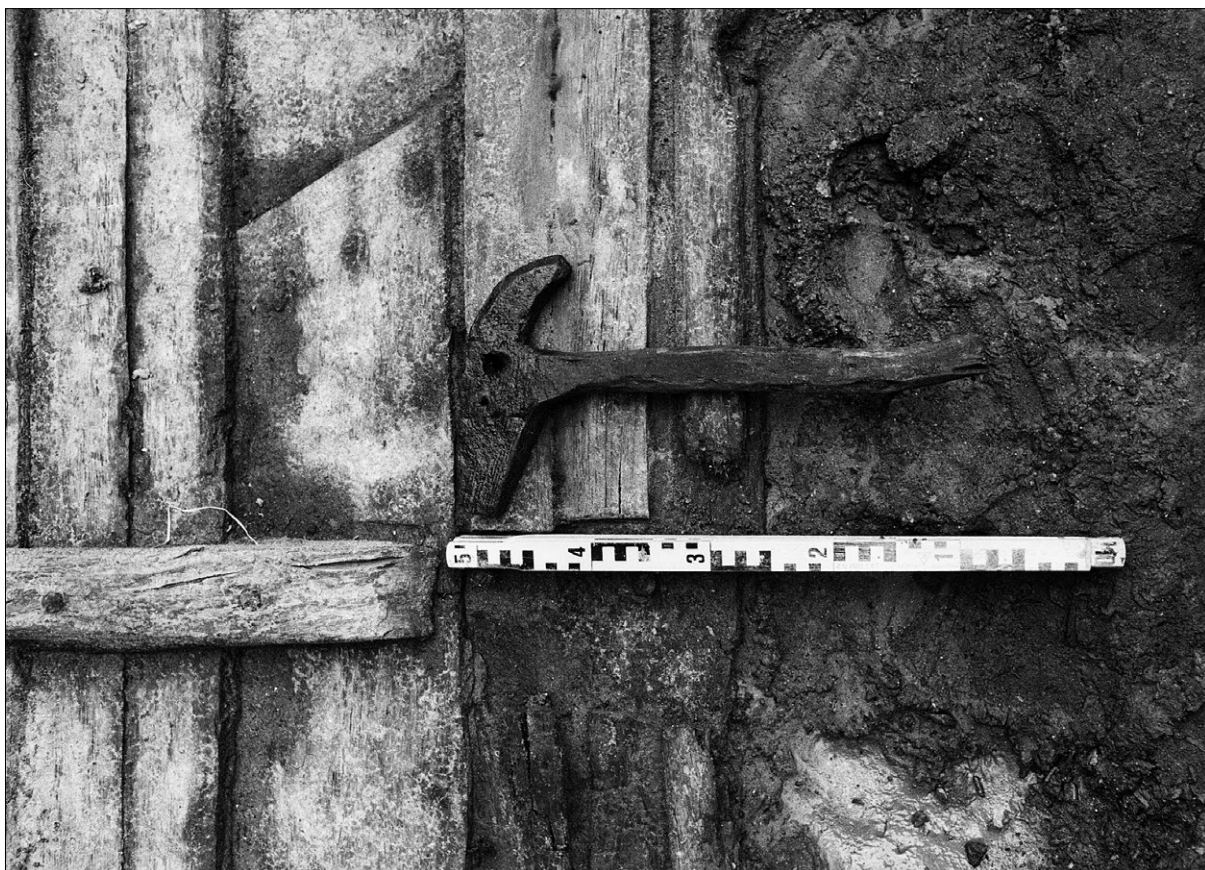
Fig. 17. På fotografier från utgrävningen framgår att man även påträffade en hå. © Gunnel Ilonen, Statens maritima museer.

Det faktum att båtfyndet saknar bägge ändskeppen, liksom spår av de övre bordgångarna, gör det svårt att uppskatta båtens ursprungliga storlek. Ett rimligt antagande är att det ursprungligen haft cirka 7–8 bordgångar. Bredden vid den högsta bevarade bottenstocken, som sträcker sig till bordgång sex, har uppgått till cirka 220 centimeter. Denna bottenstock är inte speciellt flack, vilket antingen innebär att båten haft ett relativt skarpt skrov, eller att dess största bredd varit ett stycke akter om densamma. Med reservation för detta kan båtens ursprungliga största bredd uppskattas till lite drygt tre, möjligen bortåt fyra meter. Ett mindre lastbåt med den bredden bör ha varit omkring 15 meter långt (jfr. Varenius 1990: 70). Med tanke på båtens storlek, relativt skarpa skrov och förekomst av slitköl är det rimligt att anta att den har varit riggad. Det är emellertid inte större än att det därutöver kan ha manövrerats med åror. Fyndet av en hå vid undersökningen kan indikera att så varit fallet.

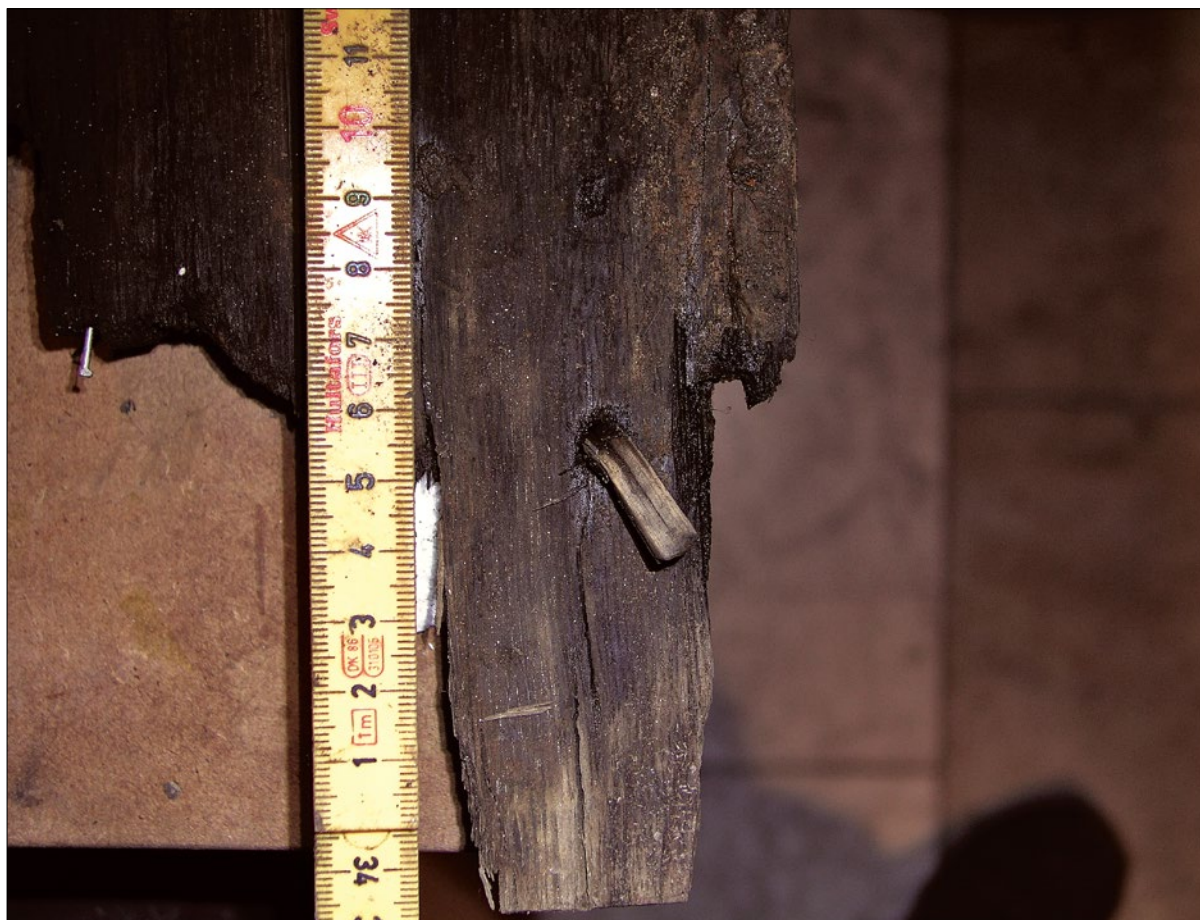
Fig. 19. På den fjärde bordgången (315) fanns en liten kvarsittande vidja i ett av hålen. © Mirja Arnshav, Statens maritima museer.

Inga som helst spår av upplängor (i form av dymlingshål, anliggningsytor eller annat) fanns på de bevarade delarna av de övre bordgångarna, ovanför stringern. Däremot fanns flera dymlingshål, som kan tolkas som fästen för balkknän/tvärbalkar. Två hål fanns ovanför den kortaste bottenstocken, vars ände slutade cirka 20 centimeter under stringern. På de bevarade partierna av bordgång fem, det vill säga bordgången ovan stringern, fanns även dymlingshål strax ovanför bottenstockarna. Ytterligare två dymlingshål, med rester av dymlingar fanns slutligen i lannet mellan bordgång fem och sex. De befann sig bredvid varandra, på bara omkring fem centimeters avstånd. Sammantaget tyder detta på att skrovet stadgats av en uppsättning tvärskeppsförband, som varit placerade såväl ovan som under stringern. Den understa betingen har eventuellt haft en stötta. Längst ner på bottenstocken fanns nämligen ett genomgående dymlingshål, som inte återfanns på kölens ovansida.

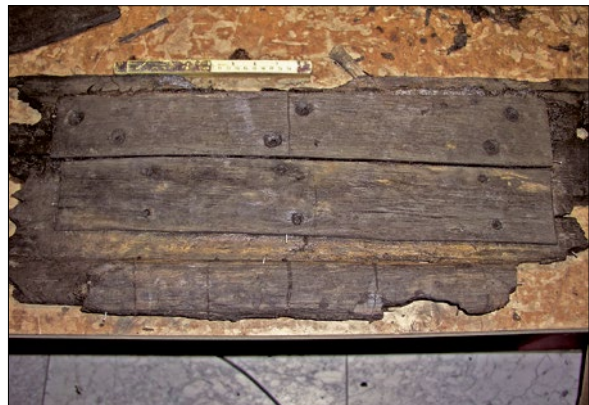
Fig. 21. Två lagnings lagningslappar samt stringern (i bildens nederkant) på den fjärde bordgången (314). © Mirja Arnshav, Statens maritima museer.

I skrovet, på tredje bordgången respektive fjärde bordgången, fanns tre lagningslappar, som spikats från skrovets insida. Under lagningslapparna, som var av ek, fanns rikligt med drev. Lagningslapparna hade fasade kanter. Den ena, som fortsatte in under en bottenstock, var tjockare än bordläggningen. De övriga två var mycket tunna, och placerade alldeles intill varandra. Det faktum att man placerat två mindre identiska lagningslappar intill varandra, istället för att tillverka en större, skulle kunna indikera att en av dem tillkommit senare. Märkligt nog kunde sprickor i bordet endast fastställas under den ena av dessa lagningslappar. I ovankant utmed fjärde bordgångens insida fanns

en stringer. Den var av ek och hade ett rektangulärt tvärsnitt, där anliggningsytan var något bredare än utsidan. Infästningen till bordgången utgjordes av små dymlingar, som var kilade från skrovets insida, och som inte fortsatt genom lannet. I undersidan av stringern fanns urtag för bottenstockarnas övre ändar. På ett par ställen var den avbruten för att lämna plats åt spant, som sträckt sig högre upp i skrovet. Utifrån det bevarade materialet gick det inte att avgöra om ytterligare längskeppsförstärkningar funnits högre upp i skrovet. Utmed den övre angränsande bordgången, det vill säga den femte, bör det i alla fall inte ha funnits någon motsvarande förstärkning, eftersom dess ovankant var prydd med dekorlinjer.

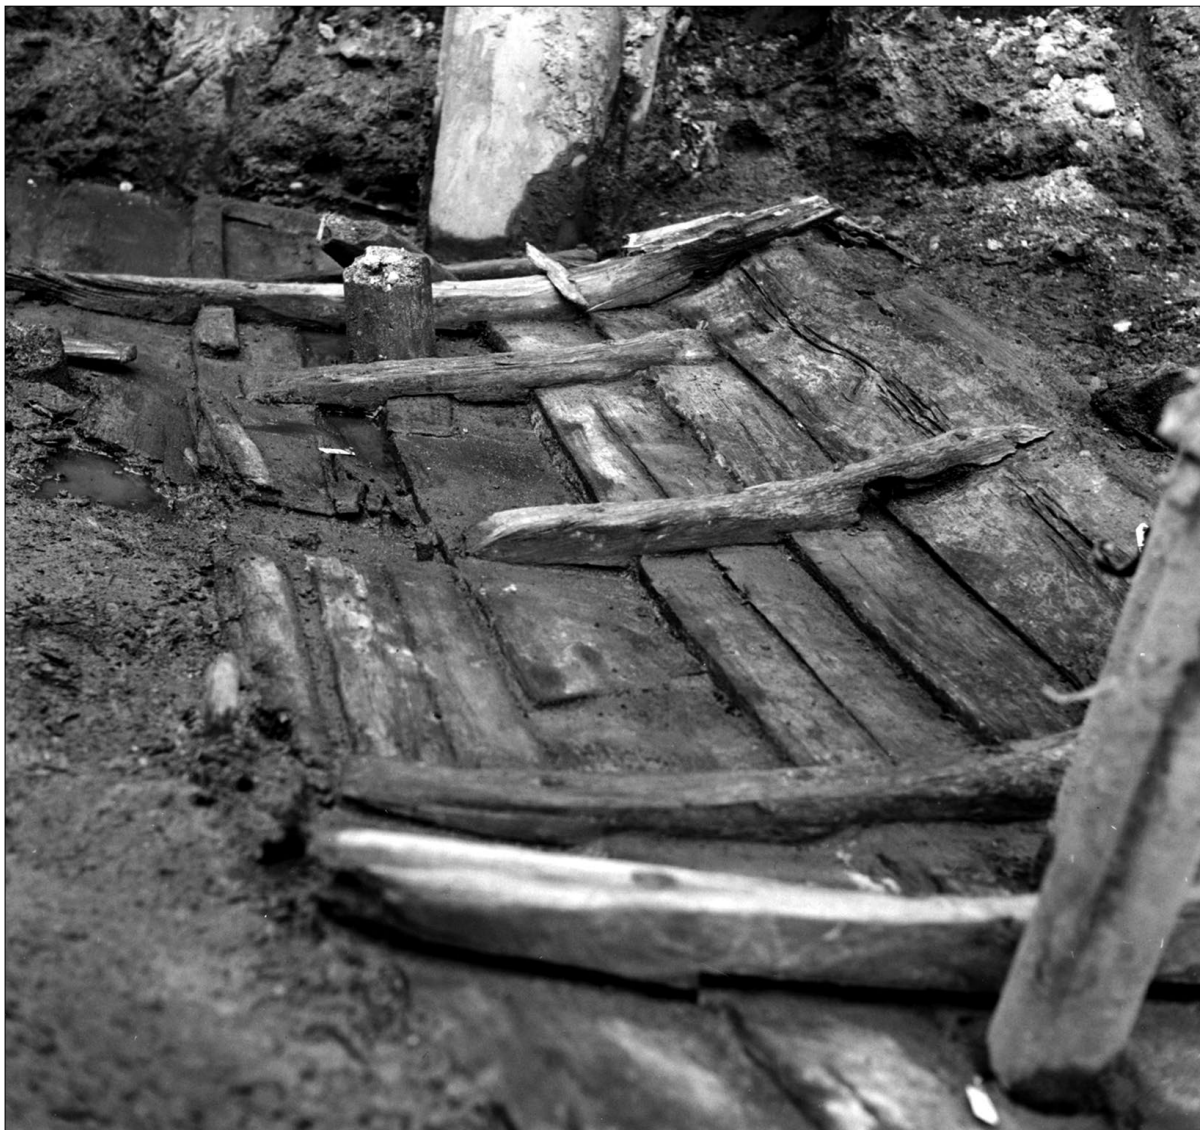
Fig. 22. Svalan 2 Notera stringern, de två längre furuspanten, de olika lagningslapparna samt den snedkapade lasken. © John Hedlund, Stockholms stadsmuseum. S91-0353/9.

också varit av sämre kvalité och förmodligen också mindre visuellt tilltalande än originalutförandet. Istället för nitar har man använt spik när man behövt dra ihop lannet och bättra på bordläggningens sammanfogning. Och istället för att använda ek, har det mjukare träslaget furu använts för de nya bottenstockarna. När dessa infogats har man också kapat av stringern, vilket gjort att den förlorat sin funktion som långskepps förstärkning. Tillägget med furubottenstockarna har även förändrat båtens karaktär så till vida att de brutit upp den tidigare regelbundna spanttopphöjden och spantavståndet, samt blandat upp de befintliga fyrkantshuggna ekbottenstockarna med grövre och mer obearbetade, välvda bottenstockar. En

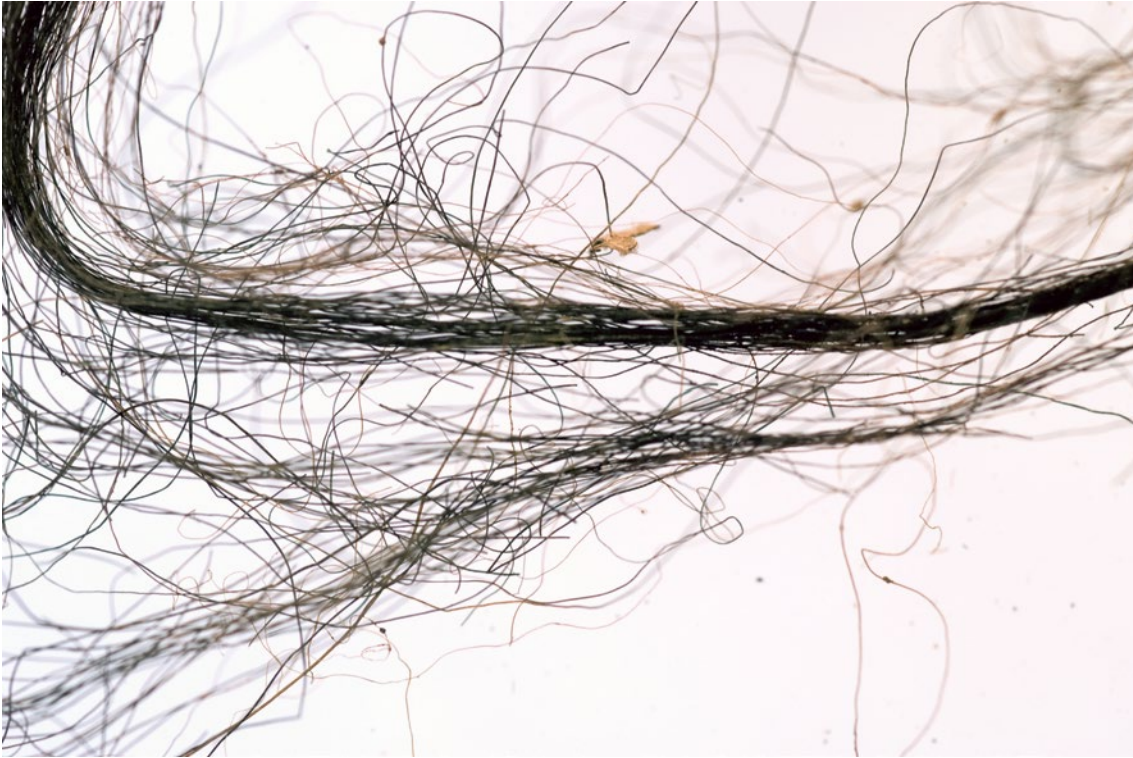
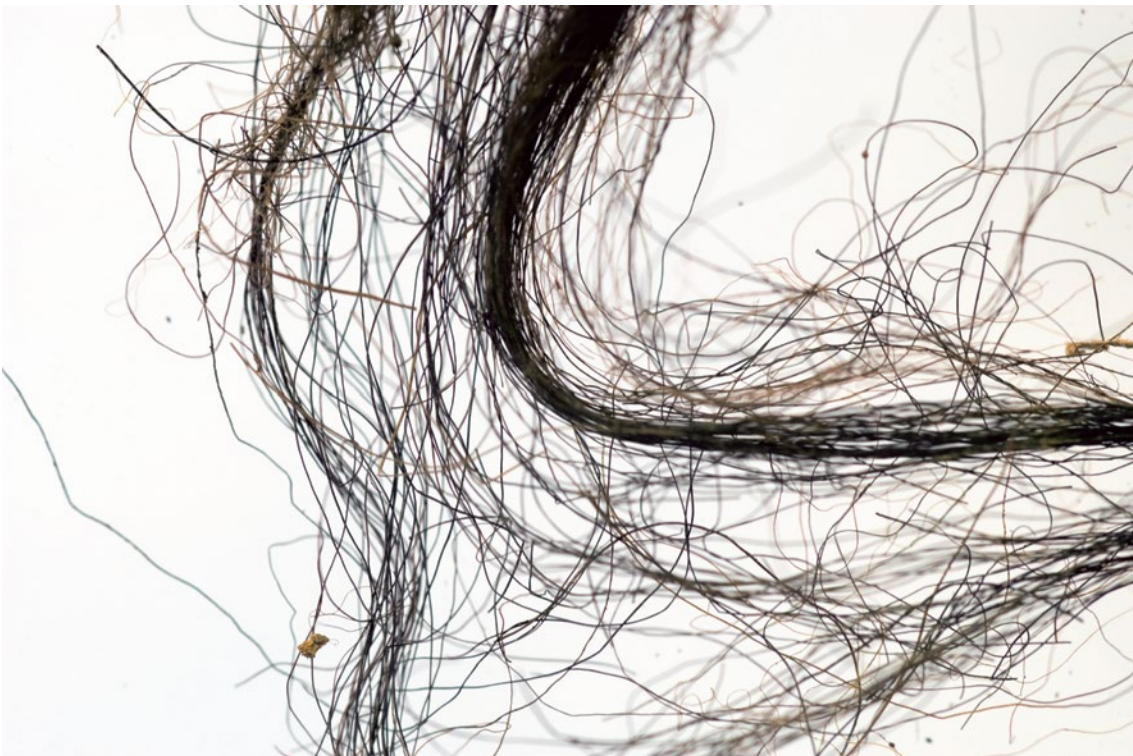
Hår från drev taget från A7. Samtliga bilder är tagna vid samma förstoring. Se skalstrecket vid sista bilden.

Provet utgjordes av bruna djurhår samt rostiga spikar vilka satt inmälade i drevet med 9 cm mellanrum. I vissa fall återstod endast små rostmärken i drevet. Materialet var format som en remsa med bredden 4–5 cm. Spikarna hade avsatt tämligen mycket rost i drevet. I övrigt var det delvis inpackat med lerig silt. Inget växtmaterial kunde iakttas.

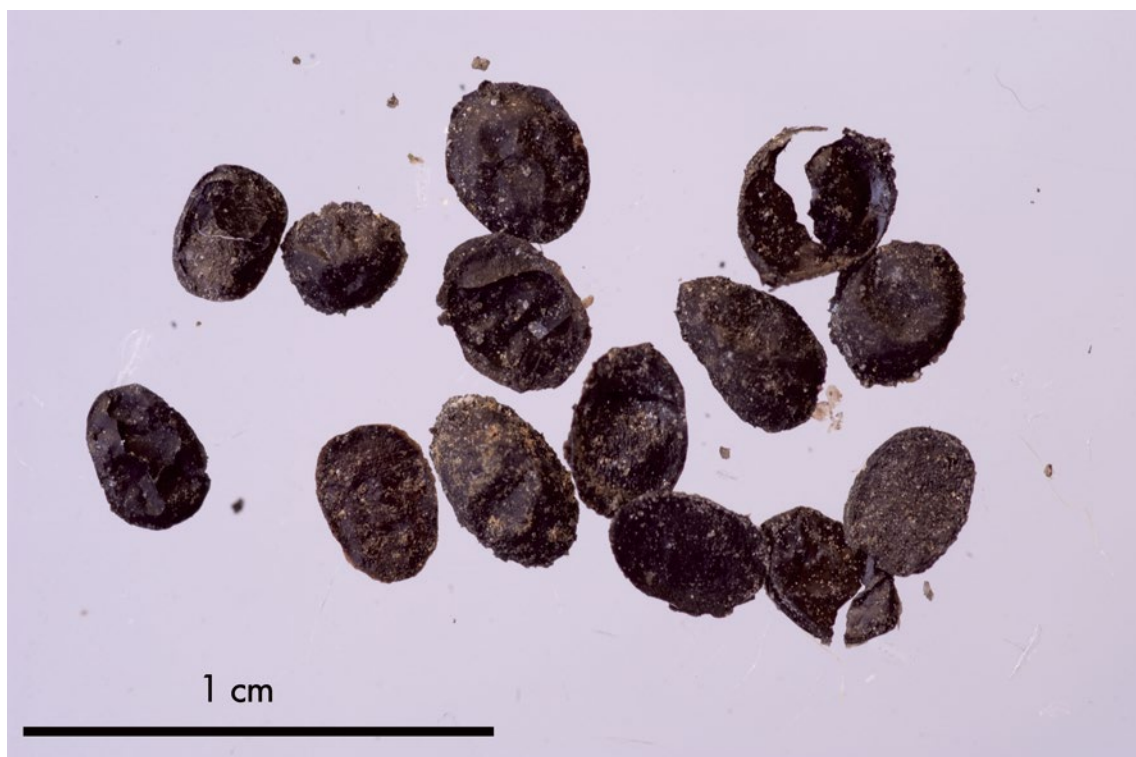
Miljöprov från A8, spant 2.

Provet utgjordes av ett 20-tal små platta, 3–4 mm stora svarta kapslar. Dessa är flata till svagt konkava på ena sidan och konvexa på den motsatta sidan med en antydning till plan kant runt om. Eventuellt utgörs de av rester av någon form av insektsägg.
